VERKENNEND BODEMONDERZOEK EN  
VERKENNEND ONDERZOEK ASBEST IN  
BODEM/PUIN

DORPSSTRAAT 151

TE ASENRAY

| <b>Rapportnummer</b> | 15061477 |

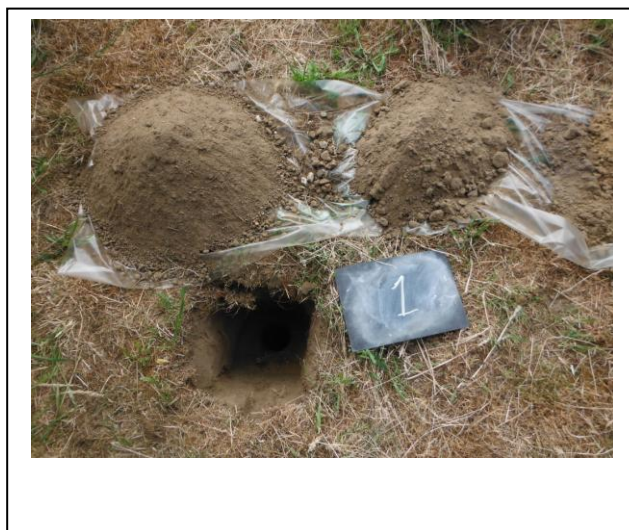
Foto 1. Asbestinspectiegat 1

Ten behoeve van de visuele inspectie zijn met behulp van een schep 5 gaten gegraven en is het opgegraven materiaal gezeefd over een 16 mm zeef. Ten behoeve van het asbestonderzoek is het ontgraven materiaal systematisch zintuiglijk op asbestverdachte materialen gecontroleerd.

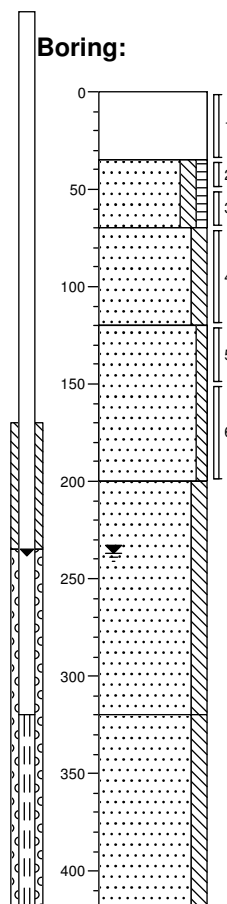
A1

| | Sterk betonhoudend, zwak baksteenhoudend, zwak aardewerkhoudend, matig grindhoudend, bruinbeige, El. ram |
