# Roermond, Lindanusstraat 2

Bouw- en cultuurhistorische verkenning met waardenstelling

Monumentenhuis Limburg Roermond, maart 2002

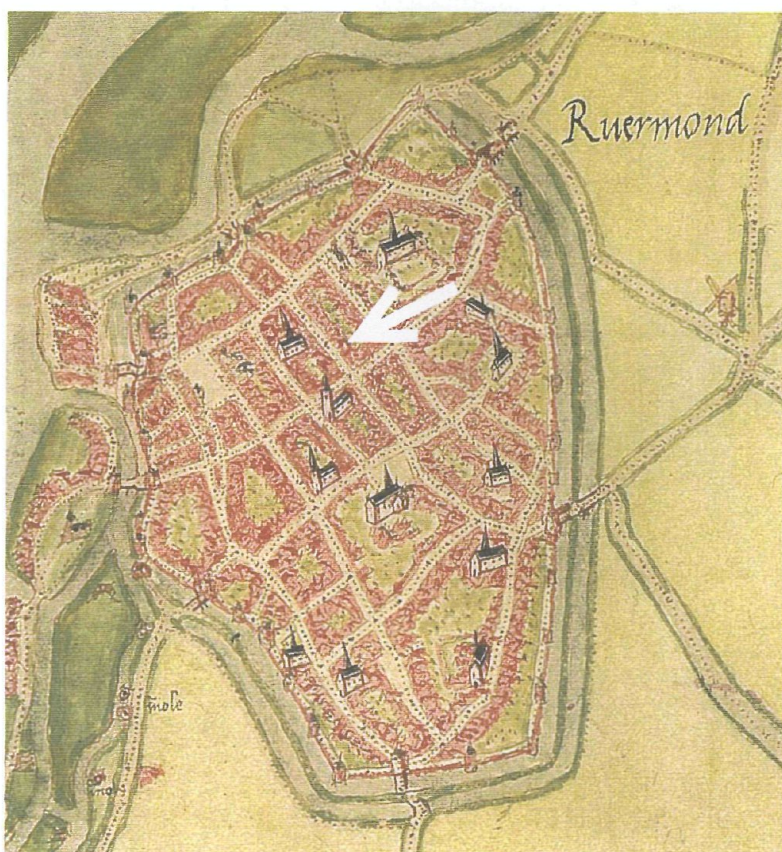
*Figuur 2.1*  
*Kaart van Roermond*  
*van Jacob van Deventer*  
*(kort vóór 1554) Het*  
*bouwblok tussen de*  
*Lindanusstraat (destijds*  
*Hegstraat), H.*  
*Geeststraat,*  
*Bethlehemstraat en*  
*Swalmerstraat kent een*  
*hoge dichtheid van*  
*aaneengeschaalde*  
*smalle pandjes. De*  
*markering verwijst naar*  
*de locatie van het*  
*huidige pand*  
*Lindanusstraat 2.*

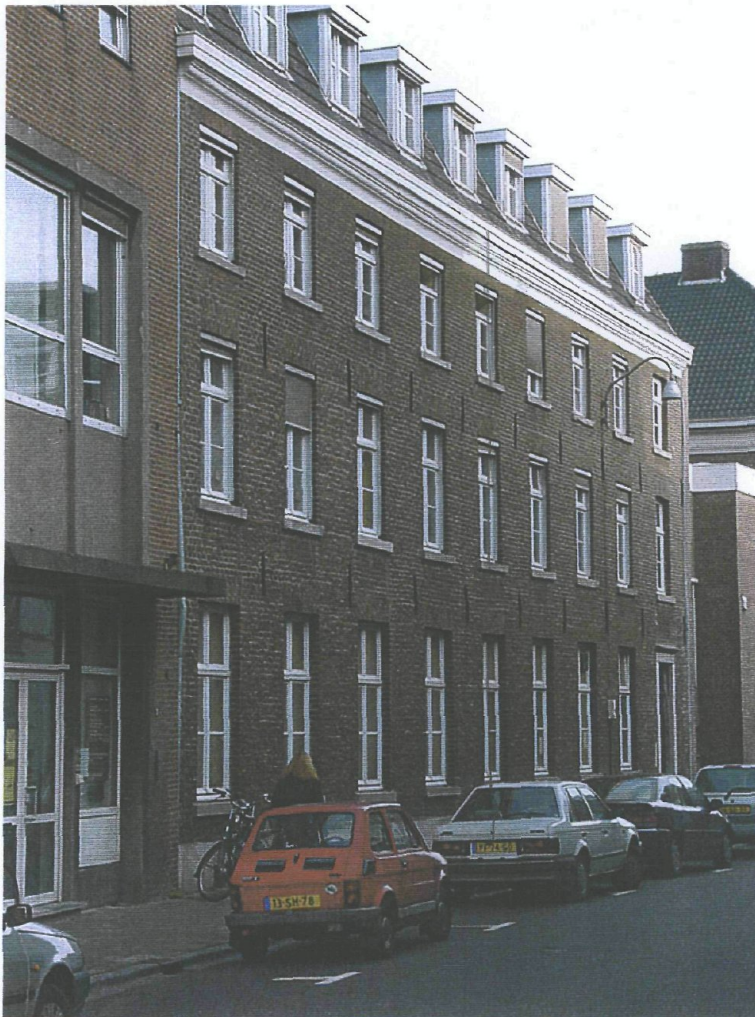
*Figuur 2.7*  
*De voorgevel van het pand*  
*Lindanusstraat 2 in maart*  
*2002: Centrum voor*  
*Maatschappelijke*  
*Activering en*  
*Dienstverlening. Herkomst*  
*afbeelding: beeldarchief*  
*Monumentenhuus Limburg*

De voorgevel uit de vroege negentiende eeuw is opgebouwd uit gemetselde bakstenen en bestaat uit drie bouwlagen met negen traveeën. Het geheel is ruim 25 meter lang en 9,5 meter hoog. Ter hoogte van het maaiveld bevindt zich een hardstenen plint over de volle lengte van de gevel. Deze sokkel werd deels in het metselwerk ingehakt en dient ter vervanging van een gestuukte plint, die tot medio jaren zestig de gevel heeft opgesierd. Aan de linkerzijde van de gevel zijn in de plint drie luchtgaten van de kelder aangebracht. In de bovenzone wordt de gevel beëindigd door een geprofileerde kroonlijst, waarvan slechts de friesband bewaard is gebleven. De bijbehorende bakgoot is in de jaren dertig vervangen door de huidige, waarbij de breedte van de oorspronkelijke eindlijst drastisch werd ingekort. Rechts werd de friesband recentelijk bijgewerkt. Boven de kroonlijst bevindt zich het dakvlak van 2,5 meter hoog, gedekt met *tuile de Nord* dakpannen. In deze zone bevinden zich negen sober afgewerkte dakkapellen in een typisch Jaren Dertig-idioom met overkragende bakgoot. Deze dakkapellen zijn in de jaren zestig compleet vernieuwd, opgehoogd en uitgevoerd met vierruits houten raampjes.

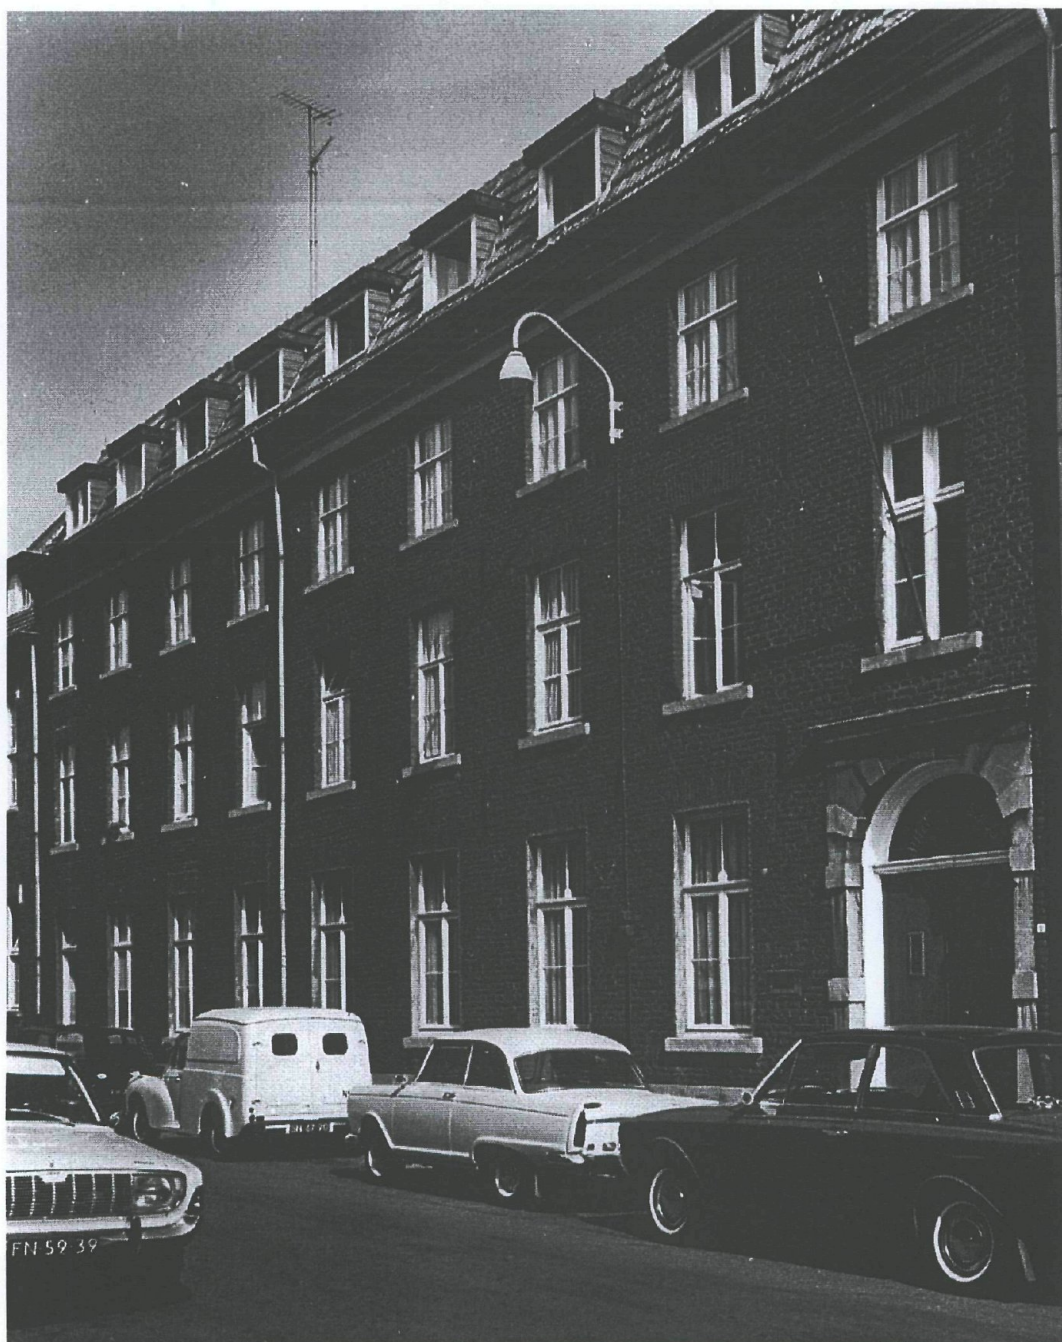
*Figuur 3.7*

*Foto van het pand Lindanusstraat 2 kort vóór de verbouwing van 1962-1964. De poortdoorgang met hardstenen omlijsting en de Franse zesruits vensters met openslaande vleugels, kalf en bovenlicht geven de oorspronkelijke, negentiende-eeuwse toestand van de voorgevel weer. Herkomst afbeelding: Gemeentearchief Roermond, collectie foto's en tekeningen, inv.nr. 5807-2 (Lindanusstraat).*

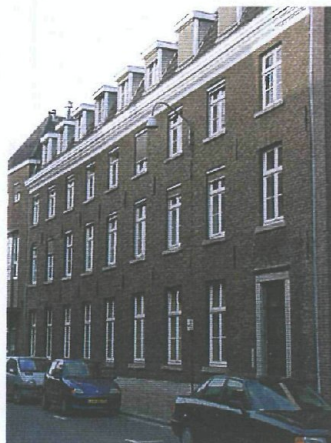
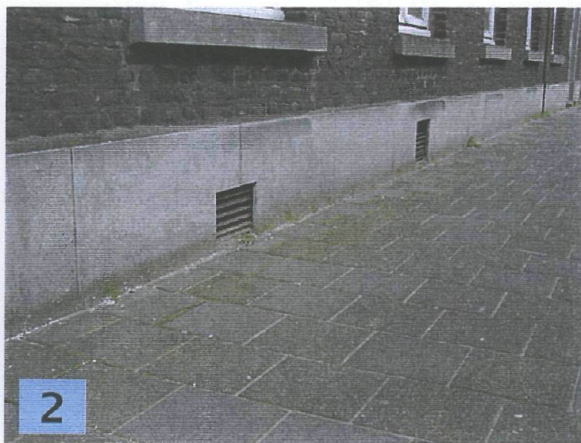
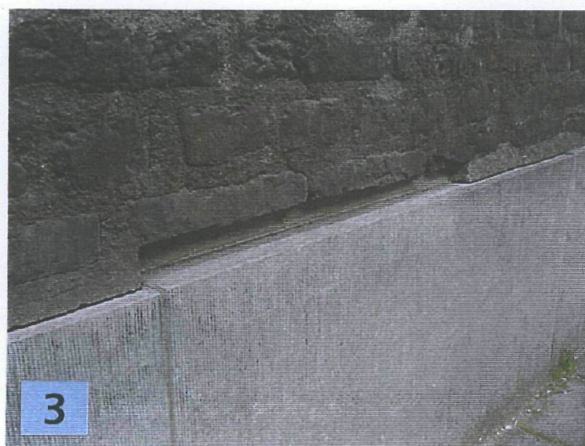
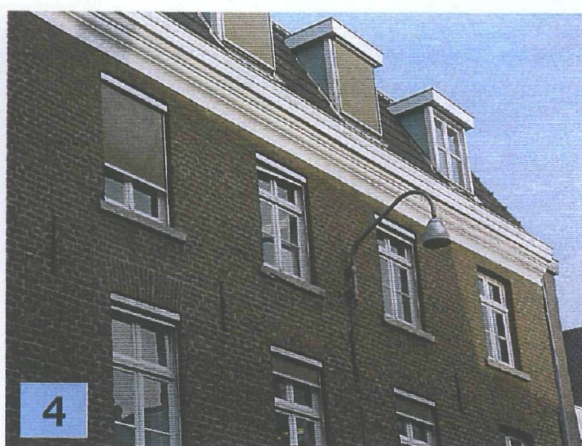
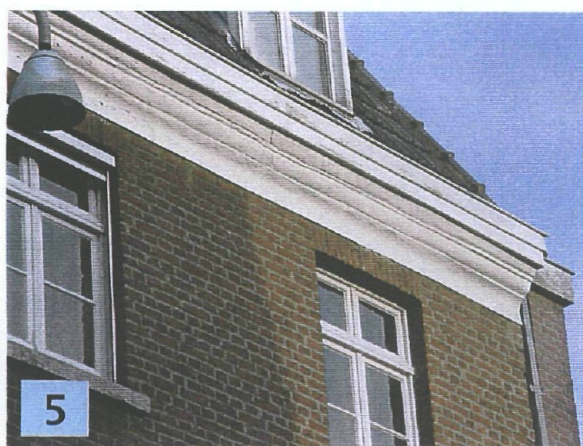
- 1 Totaalaanzicht voorgevel: drie bouwlagen met kap en negen travéeën (campagne C)
- 2 Hardstenen plint uit de jaren zestig van de twintigste eeuw met ontluchtingsgaten van de middeleeuwse kelders (campagne F)
- 3 De plint is deels in het negentiende-eeuwse metselwerk ingehakt (campagne F)
- 4 Friesband, restant van de geprofileerde kroonlijst. De bakgoot dateert uit de jaren dertig van de twintigste eeuw (campagne C en E)
- 5 Aan de zijde van de rechterzijgevel werd de friesband gerepareerd: hier werd gevel afgekapt (campagne F)

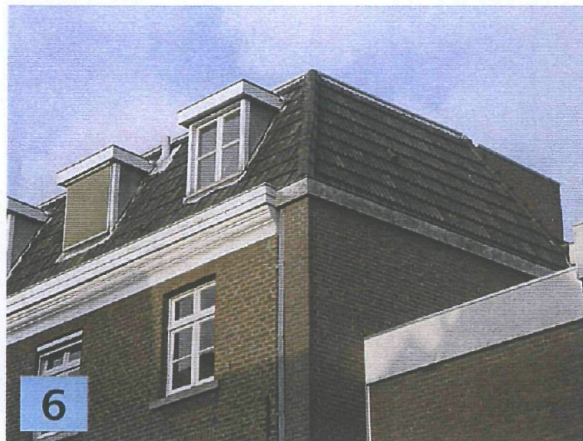
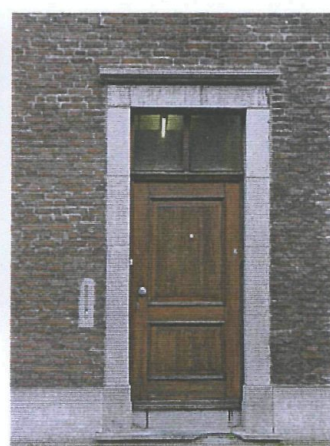
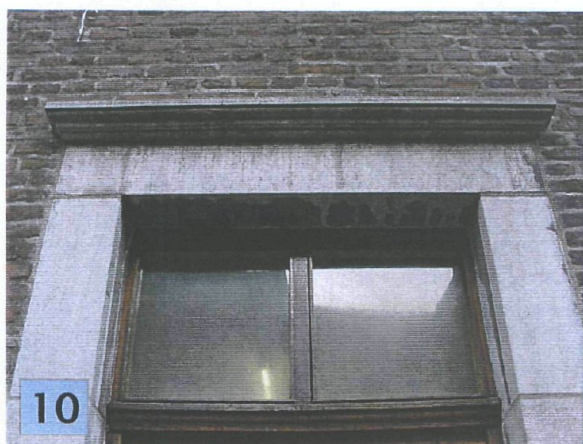
- 6 De dakvlakken uit 1931-1932 zijn gedekt met tuile de Nord-dakpannen, de oorspronkelijke dakvensters werden in de jaren zestig vernieuwd
- 7 Het negentiende-eeuwse metselwerk is uitgevoerd in kruisverband (campagne C)
- 8 Negentiende-eeuwse ijzeren staafankers met versiering markeren de nog oorspronkelijke verdiepingsniveaus (campagne C)
- 9 De huidige toegangsdeur met hardstenen omlijsting uit de jaren zestig vervangt de oorspronkelijke rondboogpoort (campagne F)
- 10 De omlijsting is uitgevoerd in een geabstraheerde achttiende-eeuwse vormttaal (campagne F)

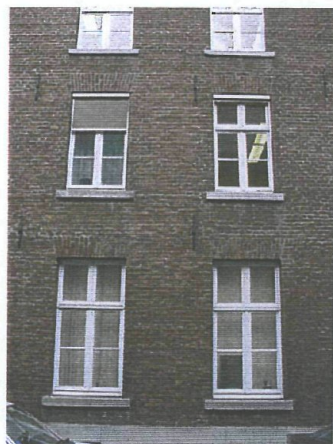
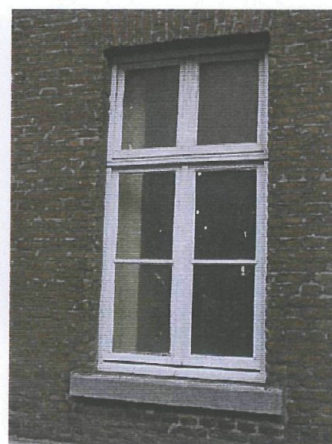
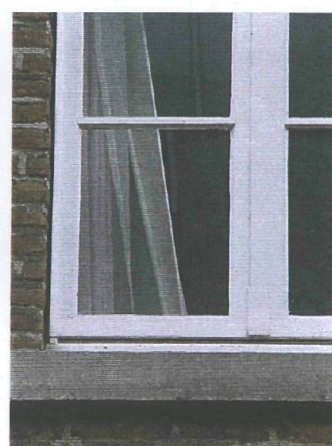
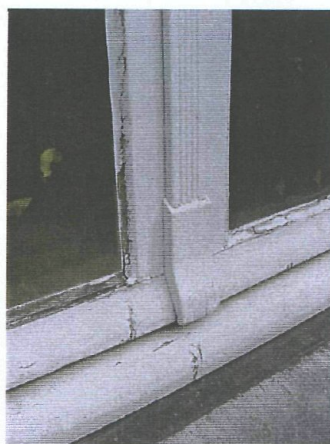
- 11 De negentiende-eeuwse vensteropeningen nemen per verdieping in hoogte af (campagne C)
- 12 De vensters hebben een hardstenen dorpel en als afsluiting een rechte rollaag in de vorm van een hanenkam, anderhalve steen hoog (campagne C)
- 13 In deze rollaag zijn metalen pennen aangebracht ter verankering (campagne C)
- 14 De zorgvuldige gedetailleerde vensters werden in de jaren zestig aangebracht ter vervanging van de oorspronkelijke negentiende-eeuwse exemplaren (F)
- 15 De kozijnen zijn 'blind' achter het metselwerk verborgen en bestaan uit een bovenlicht met twee naar binnen draaiende raamvleugels. De naald eindigt op de weldorpel met een afgeronde neus

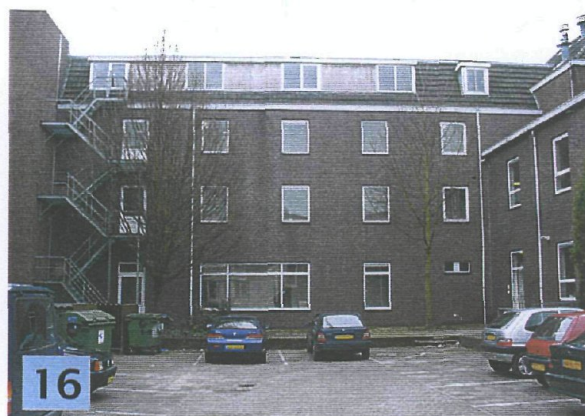
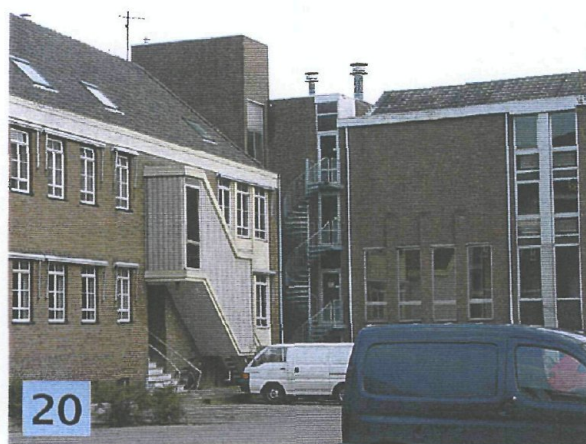
- 16 De achtergevel is tijdens de herstructurering van de jaren zestig en zeventig geheel opnieuw opgemetseld. Deze zijde telt vijf vensterassen. De gekoppelde vensterzone in het dakvlak heeft geen relatie met de spatiëring van de gevel (campagne F)
- 17 Uiterst links bevindt zich de aangebouwde liftschacht met gesloten muurvlakken en een platte afdekking (campagne F)
- 18 Aansluitend hierop is een stalen brandtrap aangebracht (campagne F)
- 19 De algehele uitvoering van de gevel is zeer sober en ingetogen
- 20 Het aanluitende binnenterrein heeft een amorf karakter

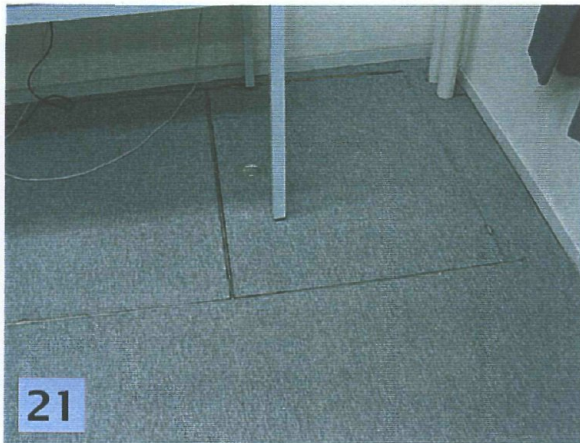
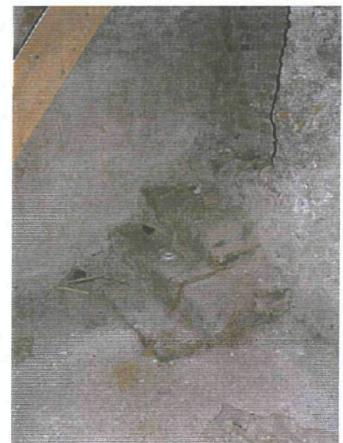
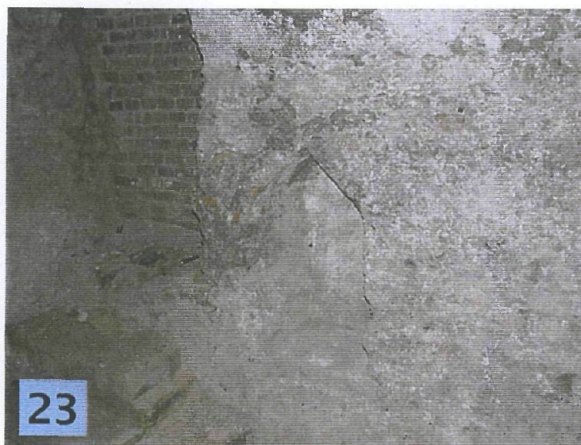
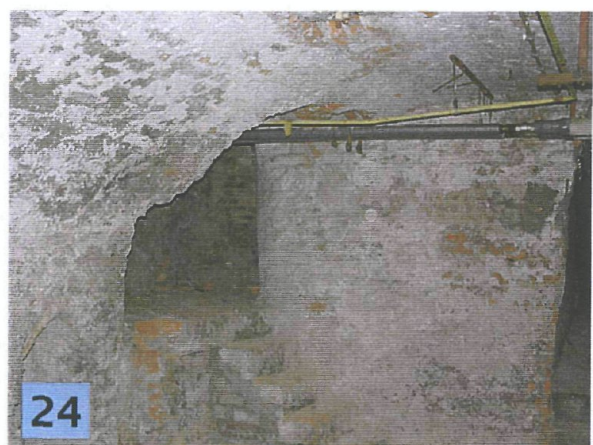
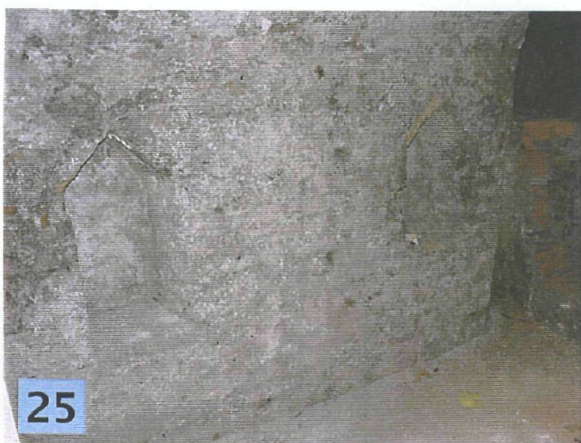
21 De tegenwoordige entree tot de kelders bevindt zich in de kantoorruimte, uiterst links op de begane grond. Via een luik in de vloer is de kelder toegankelijk (campagne F)

22 Een opening in het tongewelf van de eerste kelder vormt de toegang. Tot de jaren zestig van de twintigste eeuw werd de ingang gevormd door een smalle gang, waarvan de opening thans is dichtgezet

23 De kelder heeft een gemetseld tongewelf van brikken. De voet bestaat ten dele uit mergelblokken (campagne A)

24 In de achterwand van de eerste kelder zijn in het muurwerk twee kaarsnissen aangebracht, die dateren uit de bouwtijd (campagne A)

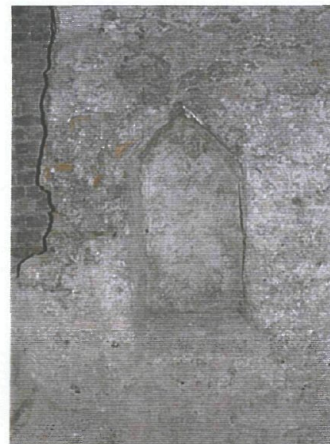
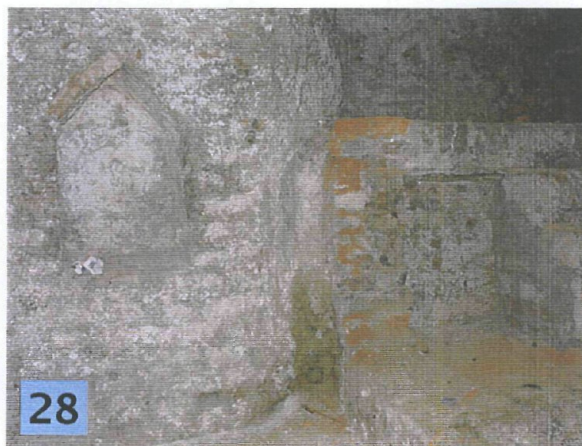
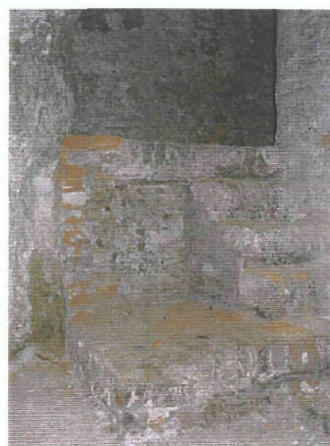
26 Aan de straatzijde bevinden zich twee oorspronkelijke koekoeksgaten (campagne A)

27 Laatmiddeleeuwse kaarsnis in de achterwand van de eerste kelder (campagne A)

28 In de oudste fase was de kelderingang aan de zuidoostzijde gesitueerd (campagne A)

29 Hier bevindt zich nog de oorspronkelijke opgang naar een hoger gelegen tussenkeldertje (campagne A)

30 Dit tussenkeldertje heeft een omvang van één bij twee meter. De oorspronkelijke ingangspartij werd dichtgezet toen de kelder aan de noordoostzijde een nieuwe ingang kreeg (campagne B of C)

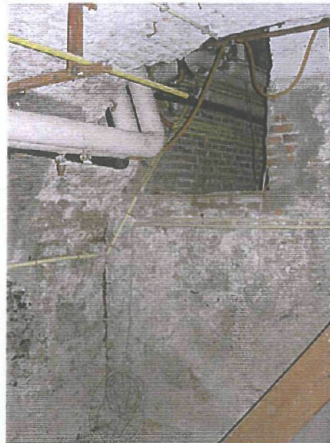
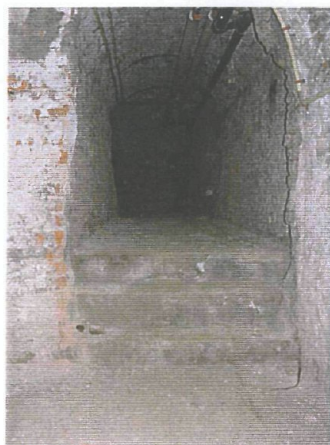
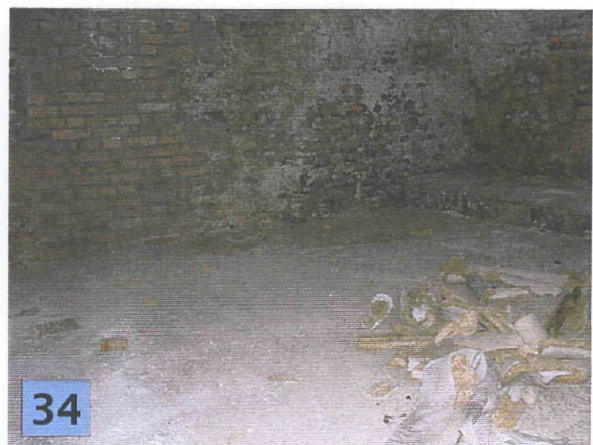
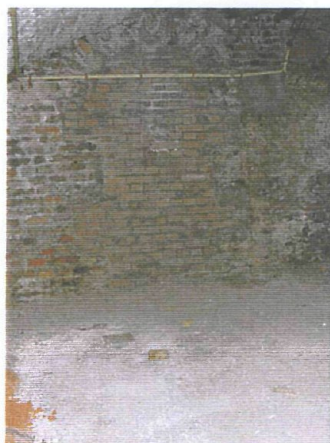
- 31 Doorbraak aan de zuidoostzijde van de eerste kelder (campagne F)
- 32 Aan de straatzijde bevinden zich twee oorspronkelijke koekoeken (campagne A)
- 33 Verbindinggang tussen de eerste en de tweede kelder, parallel aan de straat (campagne B)
- 34 De tweede kelder, uitgevoerd met een gemetseld tongewelf, ligt ongeveer een halve meter hoger dan de eerste kelder (campagne A)
- 35 In de achterwand bevindt zich een voormalige doorgang naar een derde kelder, die in de jaren zestig van de twintigste eeuw werd gesloopt of is volgestort (campagne F)

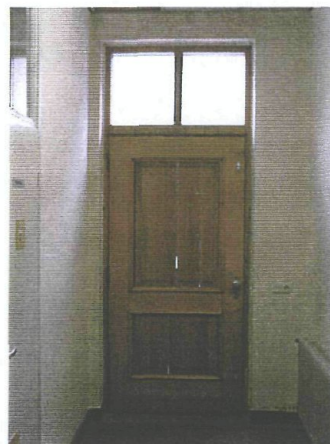
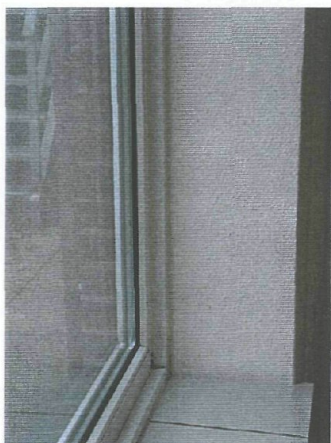
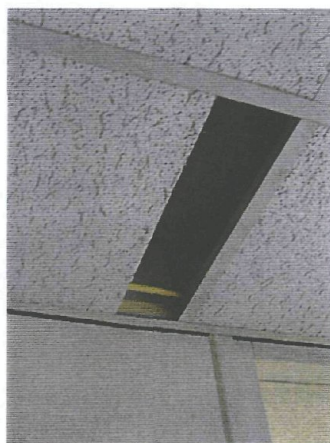
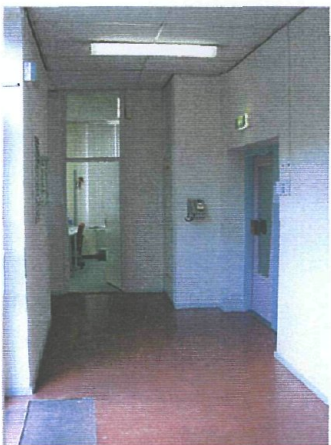
- 36 Gang op de begane grond richting noordoosten
- 37 Kleine hal met voordeur en hardstenen betegeling uit de jaren zestig van de twintigste eeuw (campagne F)
- 38 Vensteropening met kunststof kozijn in de achtergevel. Deze gevel werd geheel opnieuw opgemetseld (campagne F)
- 39 Verdiepingsniveaus en balklagen worden verhuld door systeemplafonds
- 40 Koppeling tussen de negentiende-eeuwse bouwmassa en de nieuwbouw uit de jaren zestig. Hier is thans de hoofdingang Lindanusstraat 2 gesitueerd. In de kamer achter de geopende deur bevindt zich de toegang tot de middeleeuwse kelders

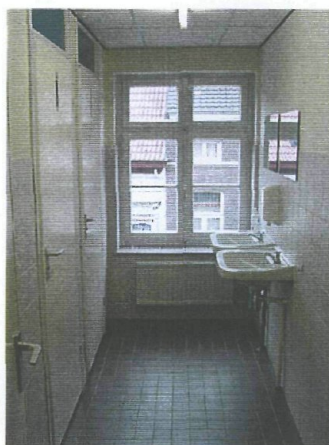
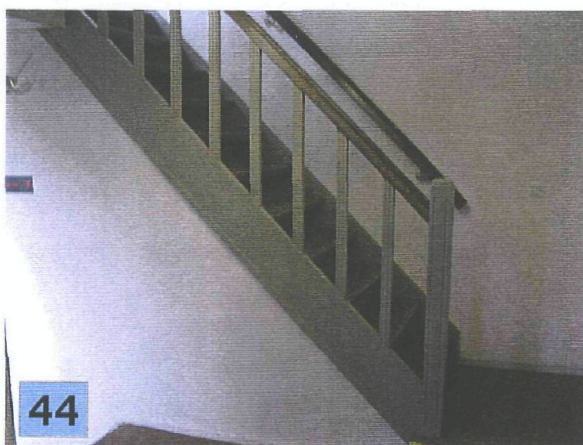
41 Gang op de eerste verdieping richting noordoosten (campagne F)

42 Vernieuwde vensters naar negentiende-eeuws model uit de jaren zestig van de twintigste eeuw

43 Op elke verdieping is ter hoogte van de oude ingang aan de Lindanusstraat een sanitaire ruimte aangebracht (campagne F)

44 De trapopgang met bordessen tussen de eerste en de tweede verdieping dateert uit de jaren zestig van de twintigste eeuw (campagne F)

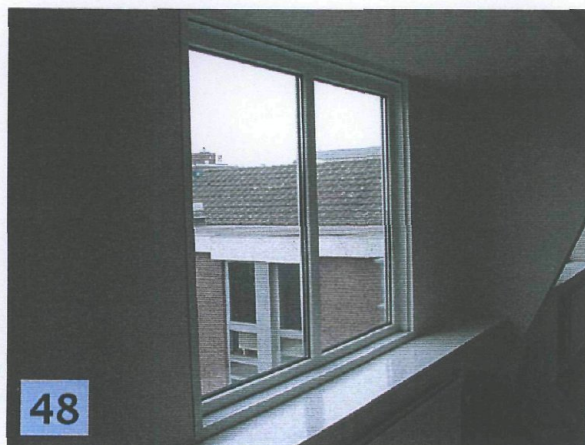
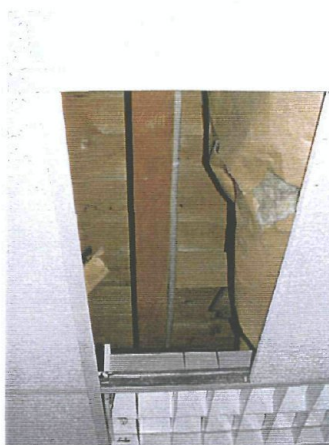
46 gang op de tweede verdieping richting zuidwesten (campagne F)

47 Gang op de derde verdieping (onder de kap) richting zuidwesten (campagne F)

48 In tegenstelling tot de dakvensters aan de voorzijde zijn de vensters aan de achterzijde aan elkaar gekoppeld om ruimte te creëren (campagne F)

49 De balklagen, de kap en de wanden worden verhuuld door systeemplaten

50 De kantoorruimten op de verdieping zijn afgewerkt met betimmeringen (campagne F)
