HISTORISCH VOORONDERZOEK

DRUSUSBERG (ONG.) - "DRUSUSHOEVE"

TE HERTEN

## Rapportage historisch vooronderzoek

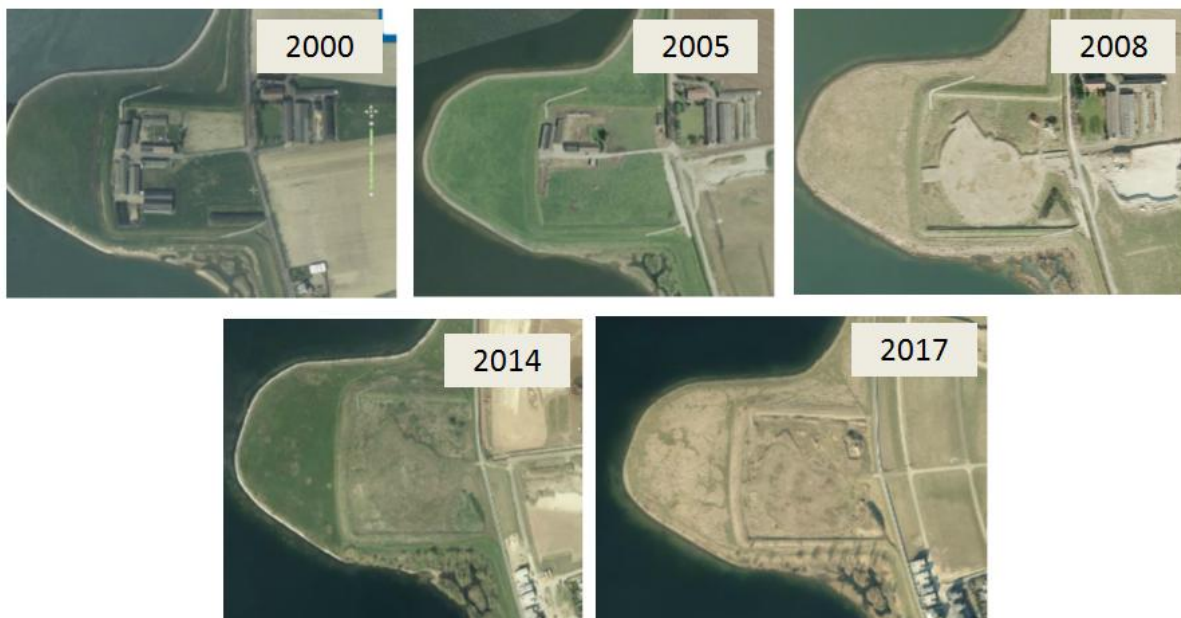
De onderstaande luchtfoto's, verkregen van de gemeente Roermond, geven een beeld van de onderzoekslocatie vanaf 2000 tot heden.

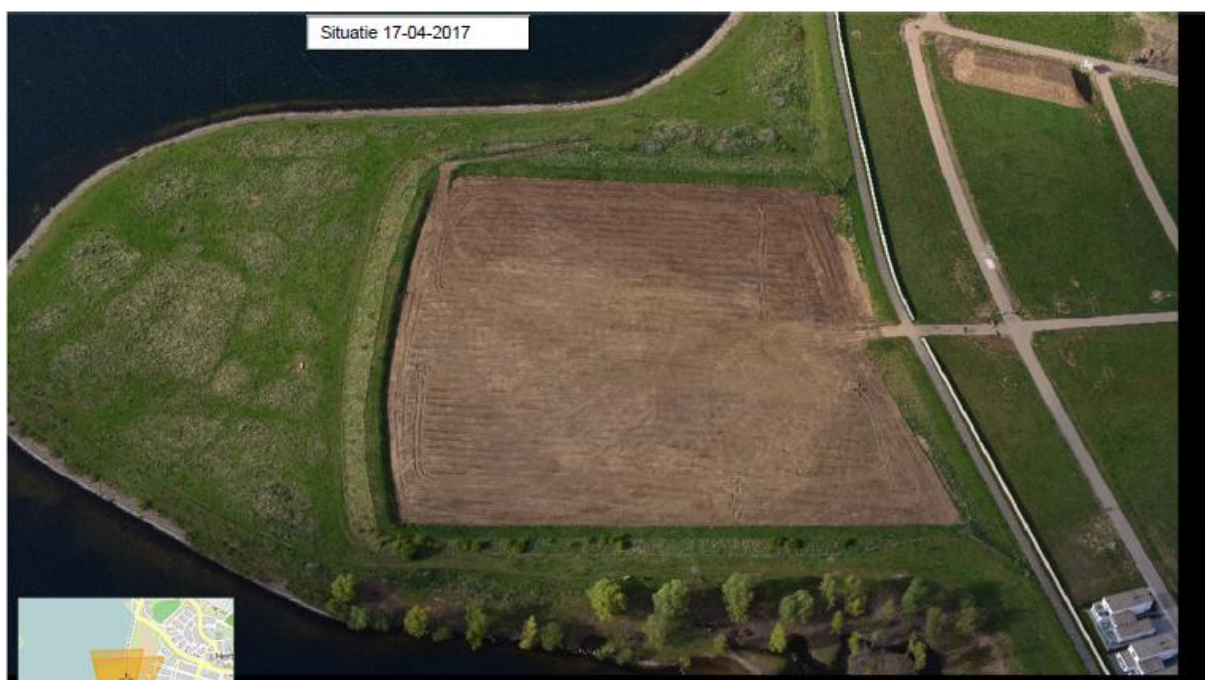
De onderstaande figuur, afkomstig van de gemeente Roermond, geeft een beeld van de huidige onderzoekslocatie op 17 april 2017.

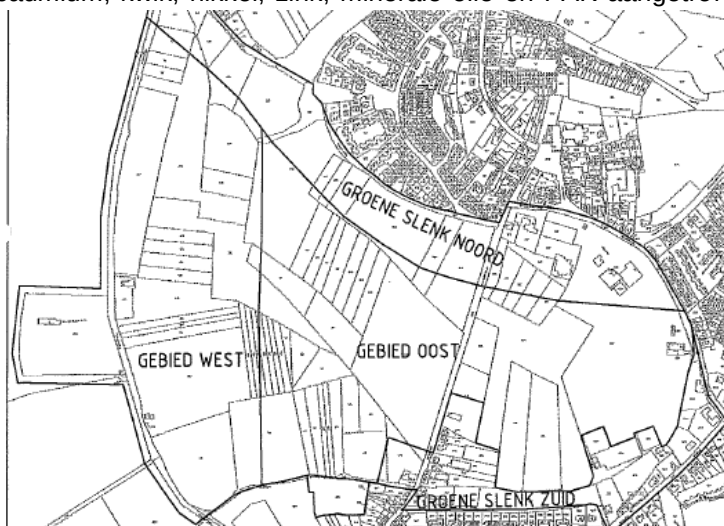
Ter plaatse van de onderzoekslocatie, alsmede ten noord- tot zuidoosten van de huidige onderzoekslocatie (plan Oolder Veste) is in opdracht van Stienstra Woningprojectontwikkeling een milieukundig bodemonderzoek uitgevoerd. Ter plaatse van onderhavige onderzoekslocatie zijn destijds echter géén boringen en peilbuizen geplaatst. Binnen 25 m van onderhavige onderzoekslocatie zijn wel enkele boringen en peilbuizen geplaatst, die behoorde tot 'Gebied West', welke een onderdeel vormde van de toenmalige onderzoekslocatie. In de bovengrond van 'Gebied West' zijn destijds plaatselijk lichte verontreinigingen met cadmium, kwik, nikkel, zink, minerale olie en PAK aangetroffen. De ondergrond binnen 'Gebied West' is destijds niet onderzocht. Het grondwater bleek destijds plaatselijk licht verontreinigd te zijn met chroom. De genoemde gebieden zijn op onderhavige tekening uit het rapport weergegeven.
