## RAPPORT

### Verkennd bodemonderzoek Veestraat ong. te Swalmen

Aeres Milieu projectnummer AM18457

| Soort onderzoek | : Verkennd bodemonderzoek |

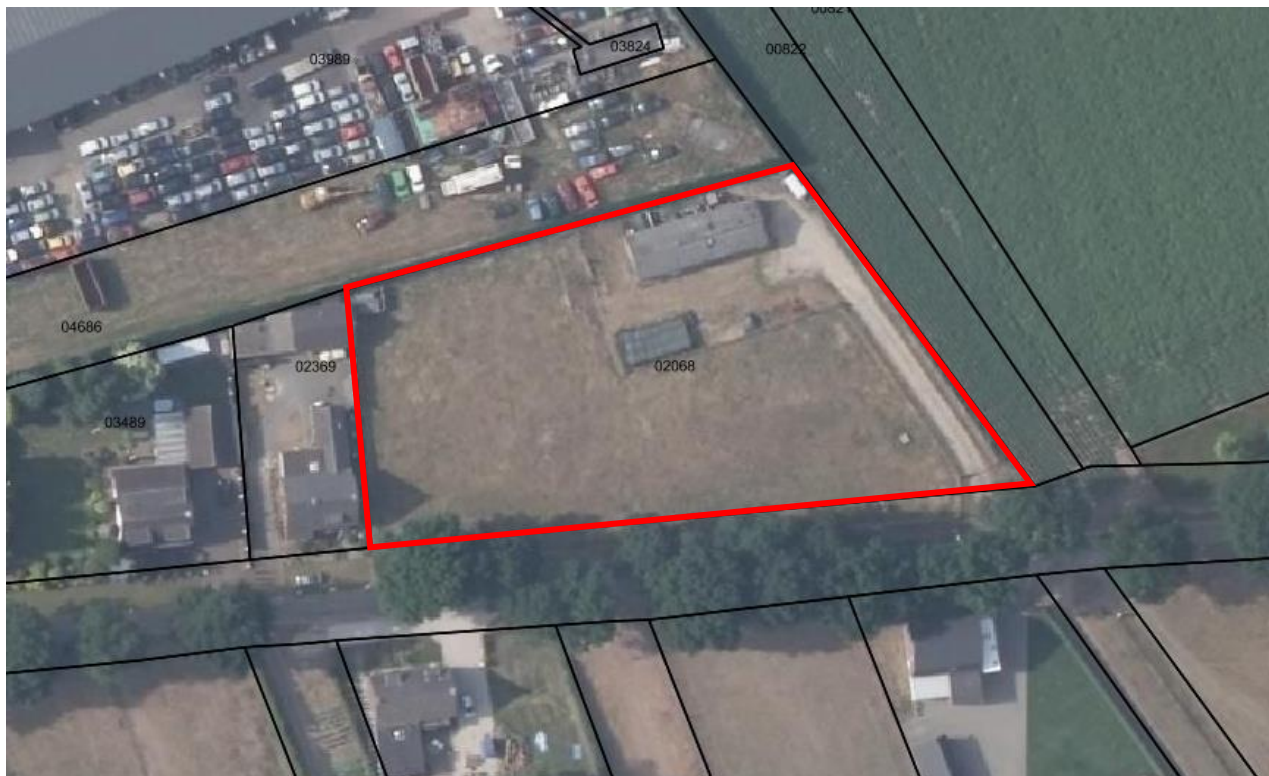
Afbeelding 1: globale begrenzing onderzoekslocatie (Bron luchtfoto: PDOKViewer)

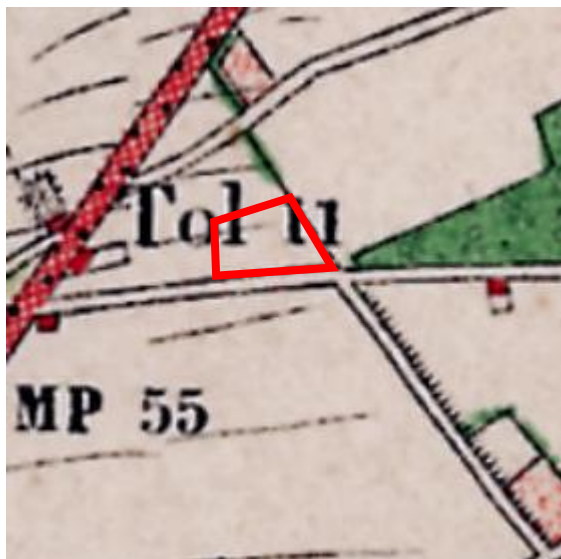
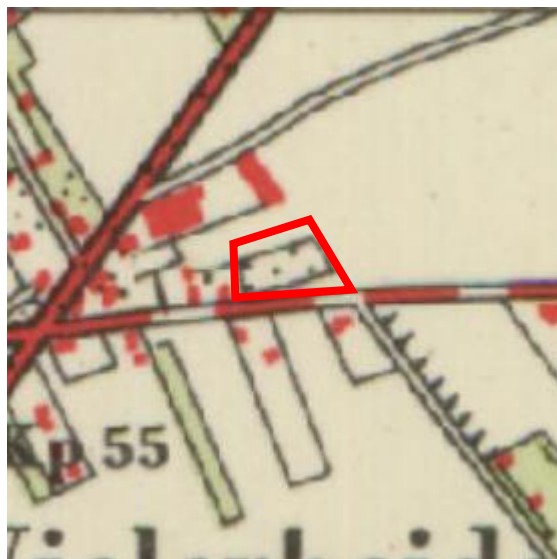
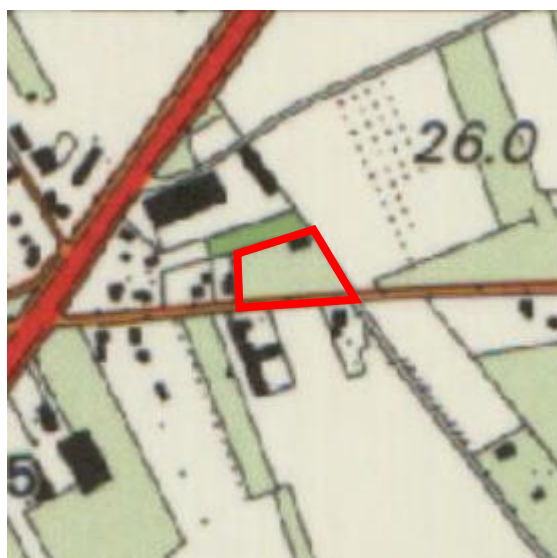
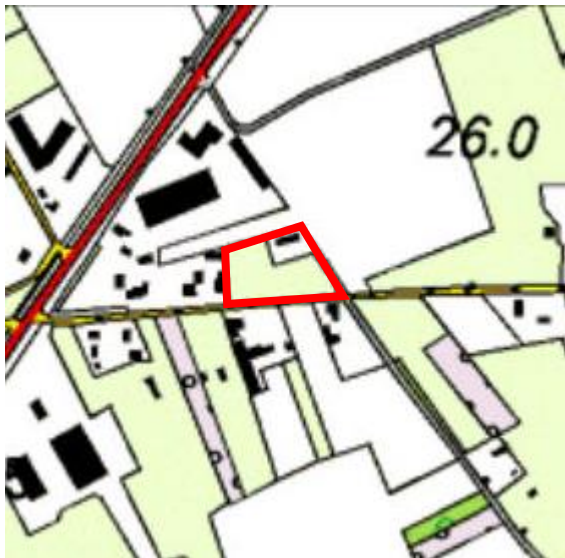
Uit kaartmateriaal van de geraadpleegde historische kaarten is af te leiden dat de onderzoekslocatie tot circa 1979 onbebouwd was. Op de kaart uit 1958 is bebouwing op de locatie Rijksweg Noord 118 (ten noordwesten van de onderzoekslocatie) waar te nemen. De kaart uit 2017 geeft de huidige situatie weer.

Afbeelding 2: geraadpleegde historische kaarten (Bron kaarten: topotijdreis.nl)
