MILIEUHYGIËNISCH VOORONDERZOEK  
BODEM

PEELVELDLAAN 60

TE SWALMEN

## Peelveldlaan 60 te Swalmen

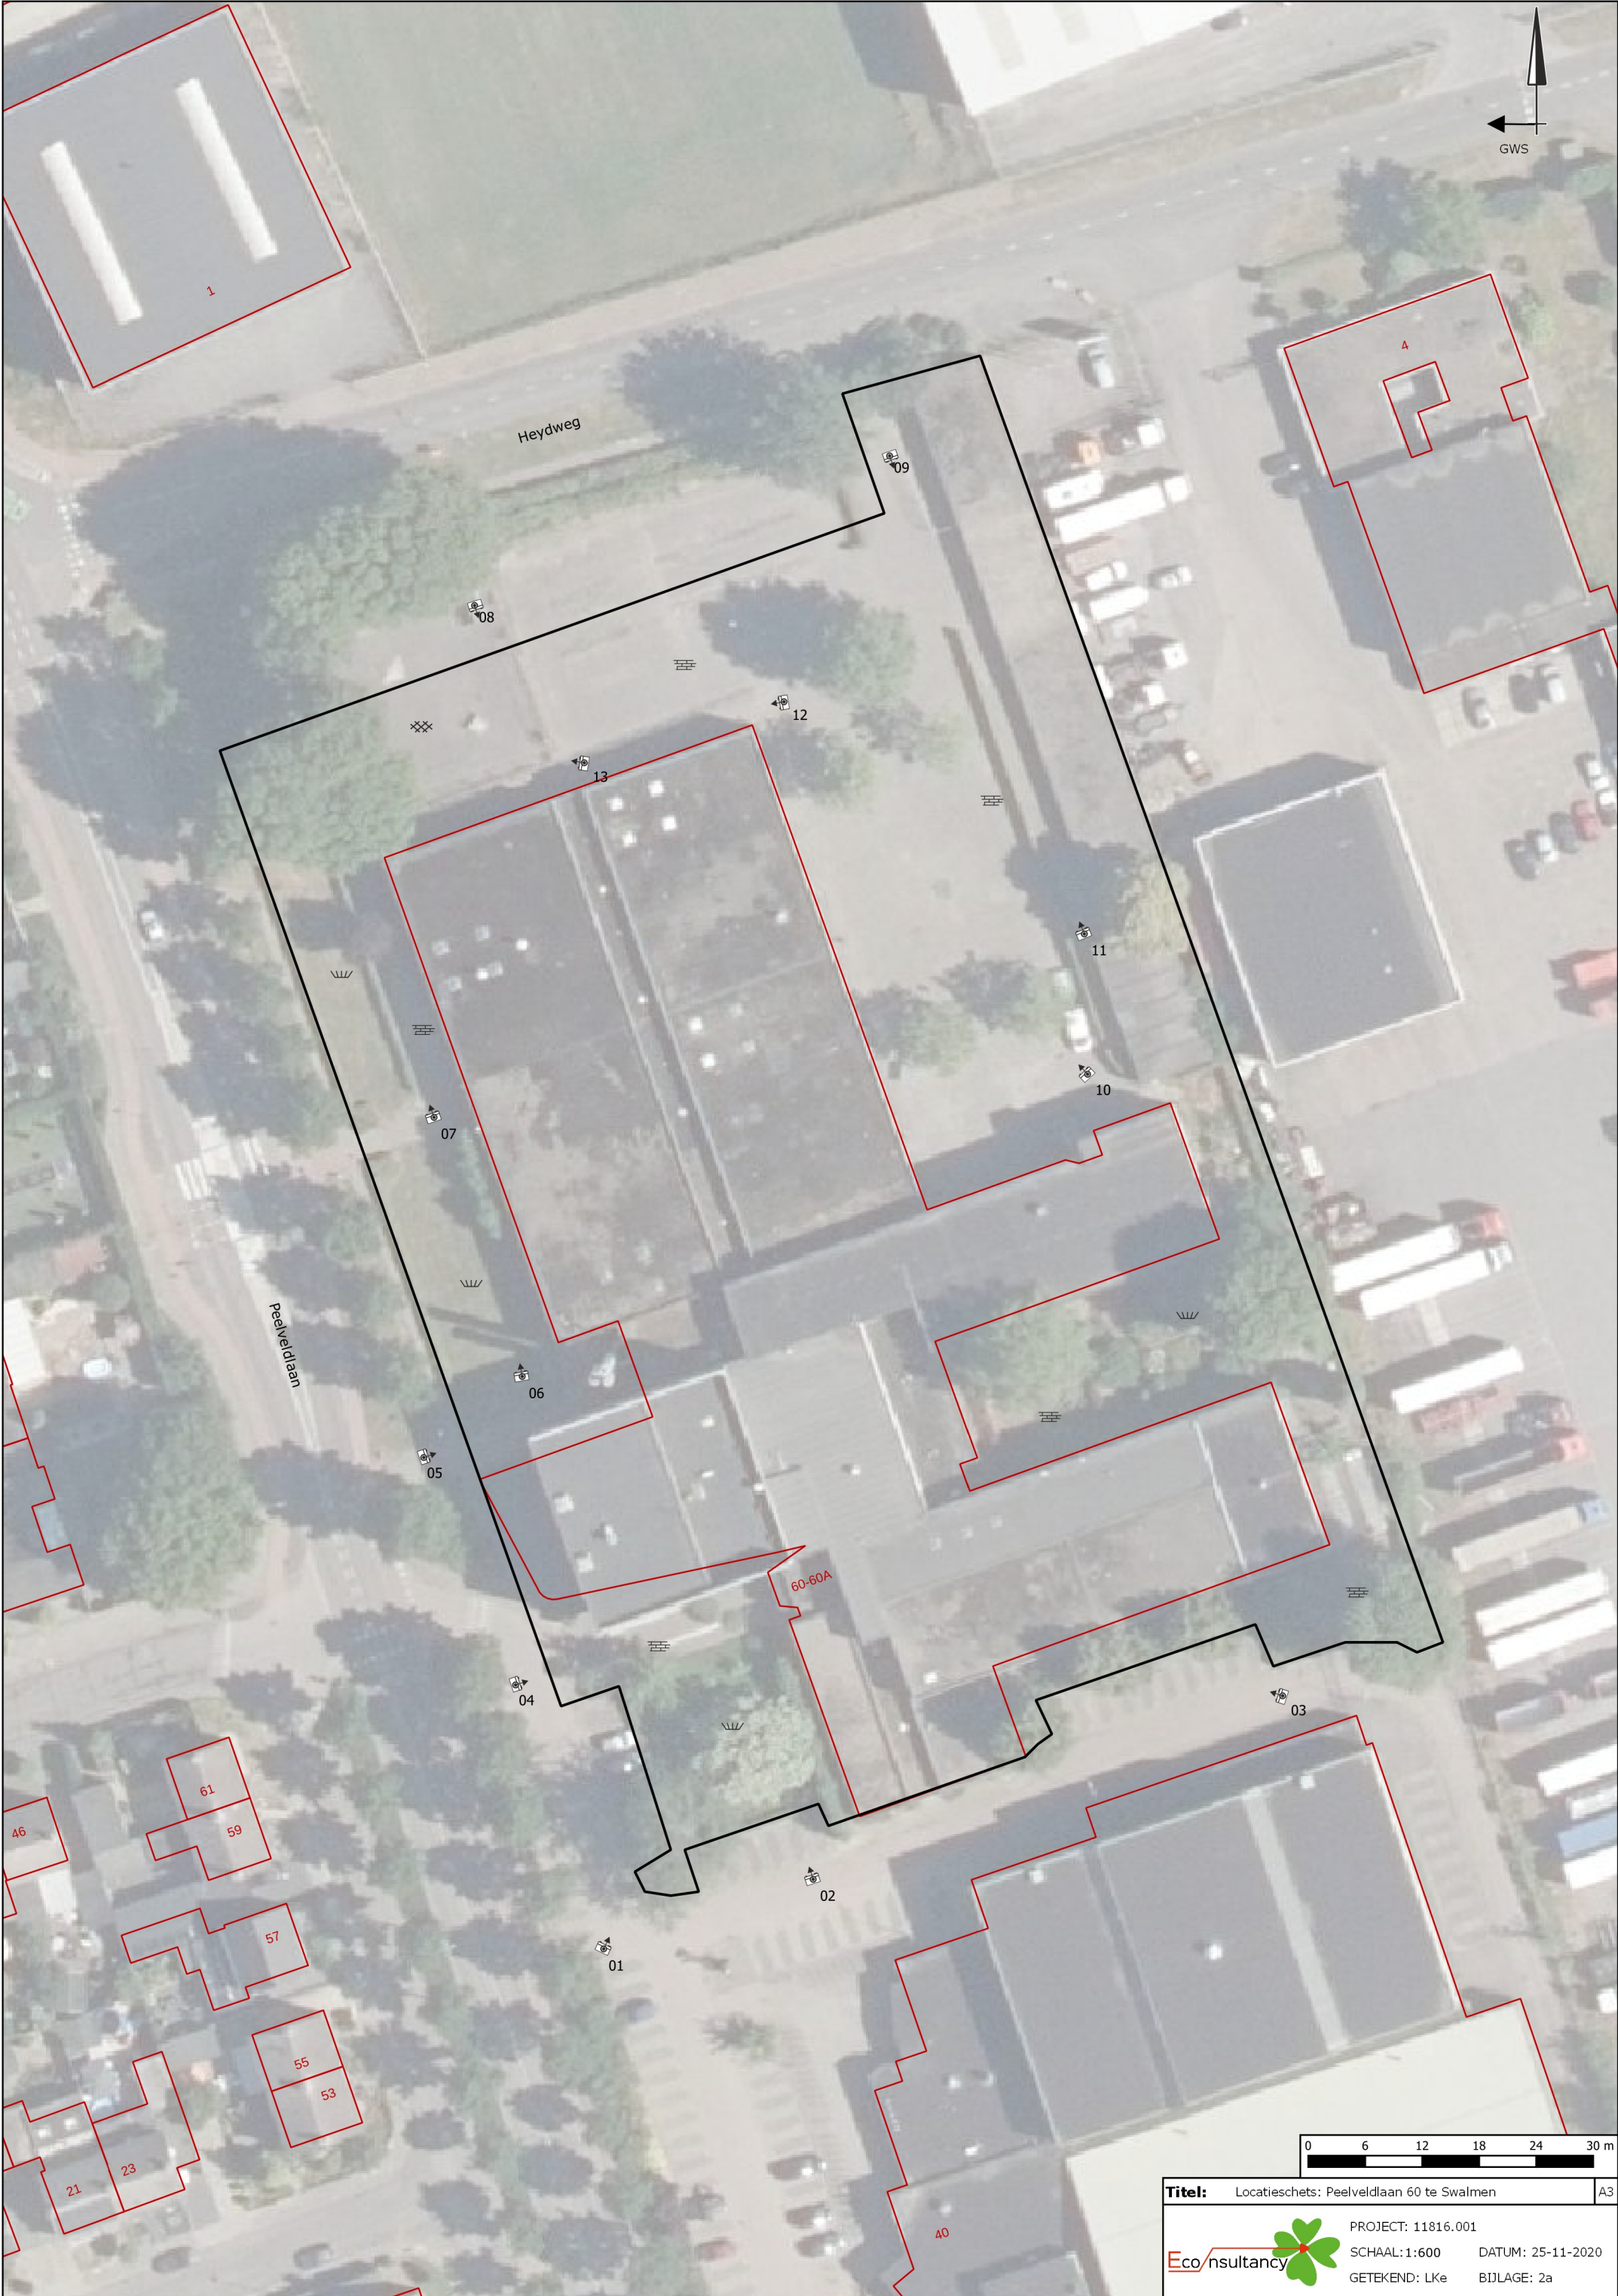
| <b>Titel:</b> Locatieschets: Peelveldlaan 60 te Swalmen | | A3 |

De onderzoekslocatie is bebouwd met een schoolgebouw (scholengemeenschap B.C. Broekhin) met fietsenstalling en schoolplein. Het schoolgebouw is niet meer in gebruik. Een deel van de locatie is braakliggend. De directe omgeving van het schoolgebouw is voorzien van een klinker/tegelverharding.

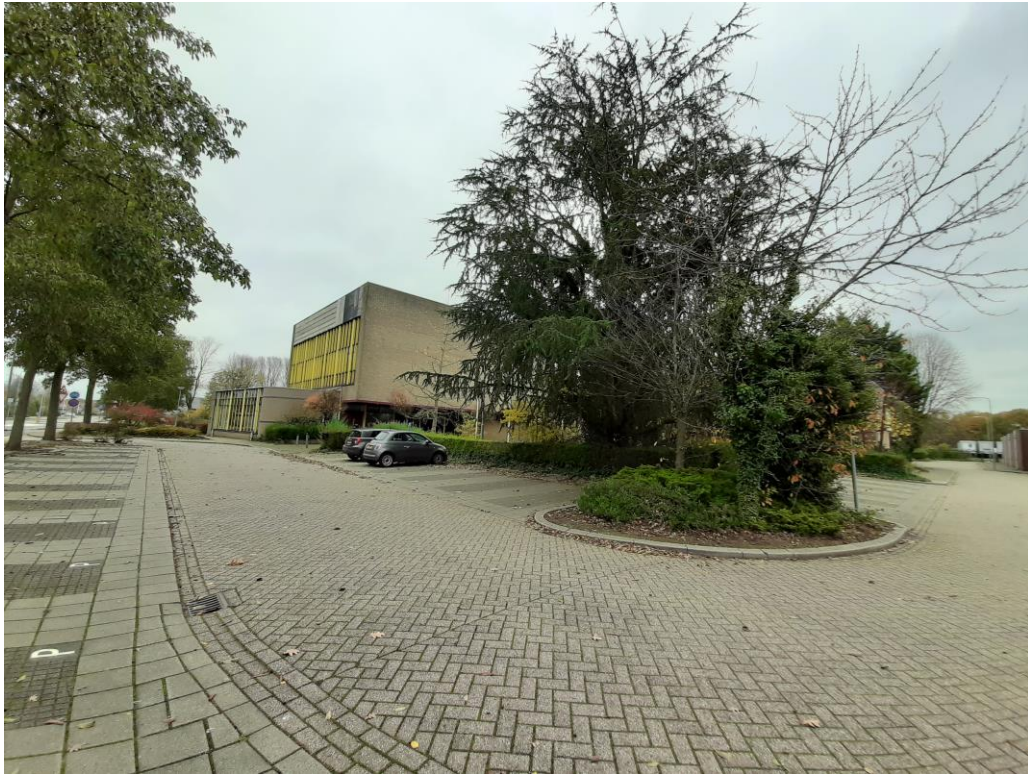
Foto 1.

De tijdens de terreininspectie aangetroffen situatie komt overeen met de locatiegegevens, zoals deze zijn opgenomen in hoofdstuk 4.

Op de onderzoekslocatie zijn geen mogelijke bronnen voor een grond- en/of grondwaterverontreiniging aangetroffen. Op het maaiveld zijn geen asbestverdachte materialen waargenomen.
