VERKENNEND ONDERZOEK ASBEST IN  
BODEM/PUIN

PEELVELDLAAN 60

TE SWALMEN

| <b>Rapportnummer</b> | 11816.007 |

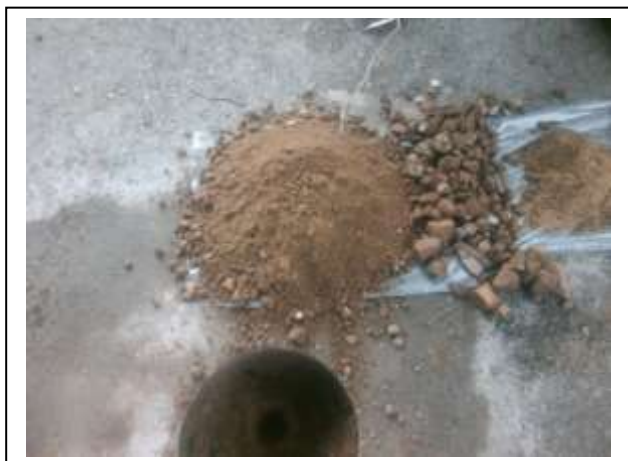
| Gat/boring | Einddiepte (m -mv) | Traject (m -mv) | Waargenomen verontreinigingen | Asbestverdachte materialen waargenomen? | | |
|---|---|---|---|---|---|---|
| 01 | 2,00 | 0,10 - 0,30 | volledig puin | - | - | - |

Foto 1. Asbestinspectiegat 01

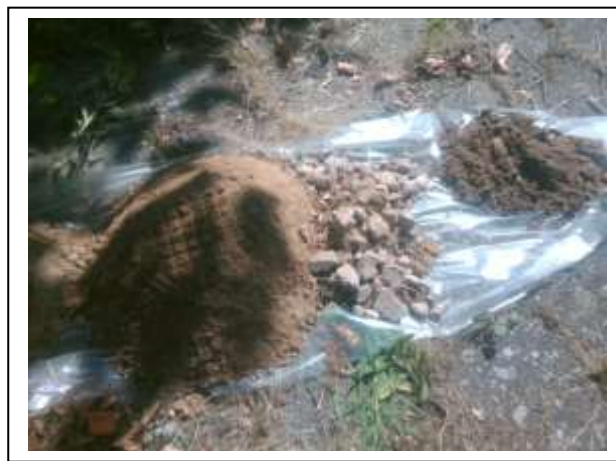
| Gat/boring | Einddiepte (m -mv) | Traject (m -mv) | Waargenomen verontreinigingen | Asbestverdachte materialen waargenomen? | | |
|---|---|---|---|---|---|---|
| 06 | 1,00 | 0,12 - 0,30 | sterk puinhoudend | - | - | - |

Foto 6. Asbestinspectiegat 06

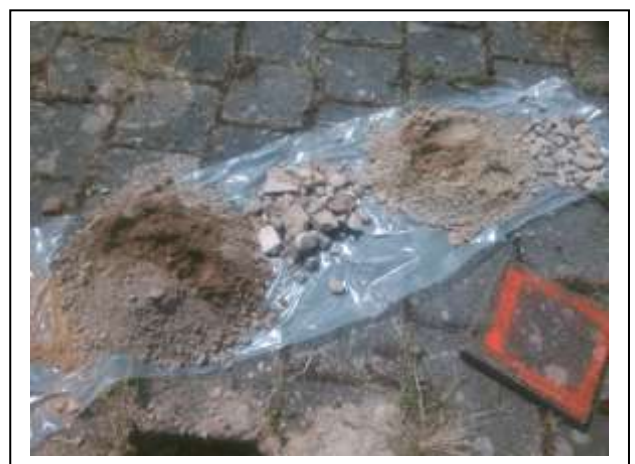
| Gat/boring | Einddiepte (m -mv) | Traject (m -mv) | Waargenomen verontreinigingen | Asbestverdachte materialen waargenomen? | | |
|---|---|---|---|---|---|---|
| 12 | 0,50 (gestuit) | 0,07 - 0,13 | volledig puin | - | - | - |
| | | 0,13 - 0,30 | sterk puinhoudend | - | - | - |

Foto 12. Asbestinspectiegat 12

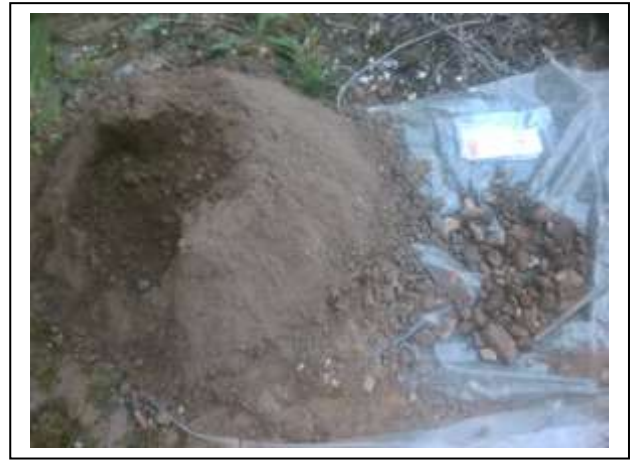
Foto 14. Asbestinspectiegat 15

| Gat/boring | Einddiepte (m -mv) | Traject (m -mv) | Waargenomen verontreinigingen | Asbestverdachte materialen waargenomen? | | |
|---|---|---|---|---|---|---|
| 15 | 1,00 | 0,00 - 0,50 | zwak baksteenhoudend, zwak asbesthoudend | 15 | golfplaat | ASB-M15 |

| (Meng)-monster | Monsters (in m -mv) | Bijzonderheden |
|---|---|---|
| ASB-MM3 | 15 (0,00-0,50) | verdachte laag (zwak baksteenhoudend, <b>zwak asbesthoudend</b> ) |

| Gat | Monster-naam | Traject (m -mv) | Toepassing/soort | Aantal stukjes | Gewicht (g) | (niet-)hechtgebonden | chrysotiel/amosiet/crocidoliet | Asbestgehalte |
|---|---|---|---|---|---|---|---|---|
| 15 | ASB-M15 | 0,0-0,5 | cement, golfplaat | 1 | 9,9 | hechtgebonden | chrysotiel | 10-15 % |

De vooraf gestelde hypothese dat deze deellocatie als "verdacht" dient te worden beschouwd, wordt deels aanvaard. Op basis van de onderzoeksresultaten wordt echter gesteld dat er géén aanleiding bestaat tot het uitvoeren van een nader onderzoek asbest in bodem/puin. In geval van grondwerkzaamheden op de locatie behoeven er ten aanzien van asbest, met uitzondering van mobiel zeven rond boring/asbestinspectiegat 15, geen specifieke maatregelen te worden getroffen.
