VERKENNEND BODEMONDERZOEK

SWALMDAL

TE SWALMEN

# Rapportage verkennend bodemonderzoek

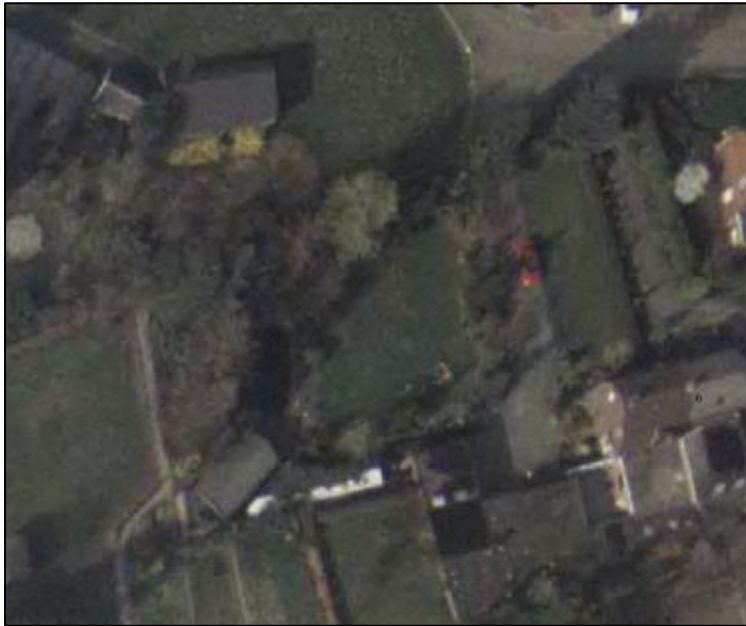
**Afbeelding 2.** Luchtfoto onderzoekslocatie 2000

Op het perceel is tijdens de terreininspectie wel een betegelde fundering aangetroffen. Volgens een luchtfoto van de gemeente Roermond (afbeelding 2) zou er in het jaar 2000 bebouwing hebben bestaan op de locatie. De foto doet vermoeden dat de bebouwing een tuinhuis betrof voor de opslag van tuingereedschap. De locatie is op de luchtfoto in gebruik als siertuin/weiland. Van de bebouwing zijn geen bouw- en sloopdossiers bekend bij de gemeente Roermond. Ook is bij de opdrachtgever niets bekend over de bebouwing die op de onderzoekslocatie aanwezig is geweest. Het is dan ook niet bekend of er op de bebouwing asbesthoudende dakbedekking aanwezig is geweest.

Volgens de oudste luchtfoto's van Topotijdreis blijkt dat de bebouwing ergens vóór 2006 is gesloopt. De tuin op de locatie is in 2012 geheel ontgonnen en braak komen te liggen.

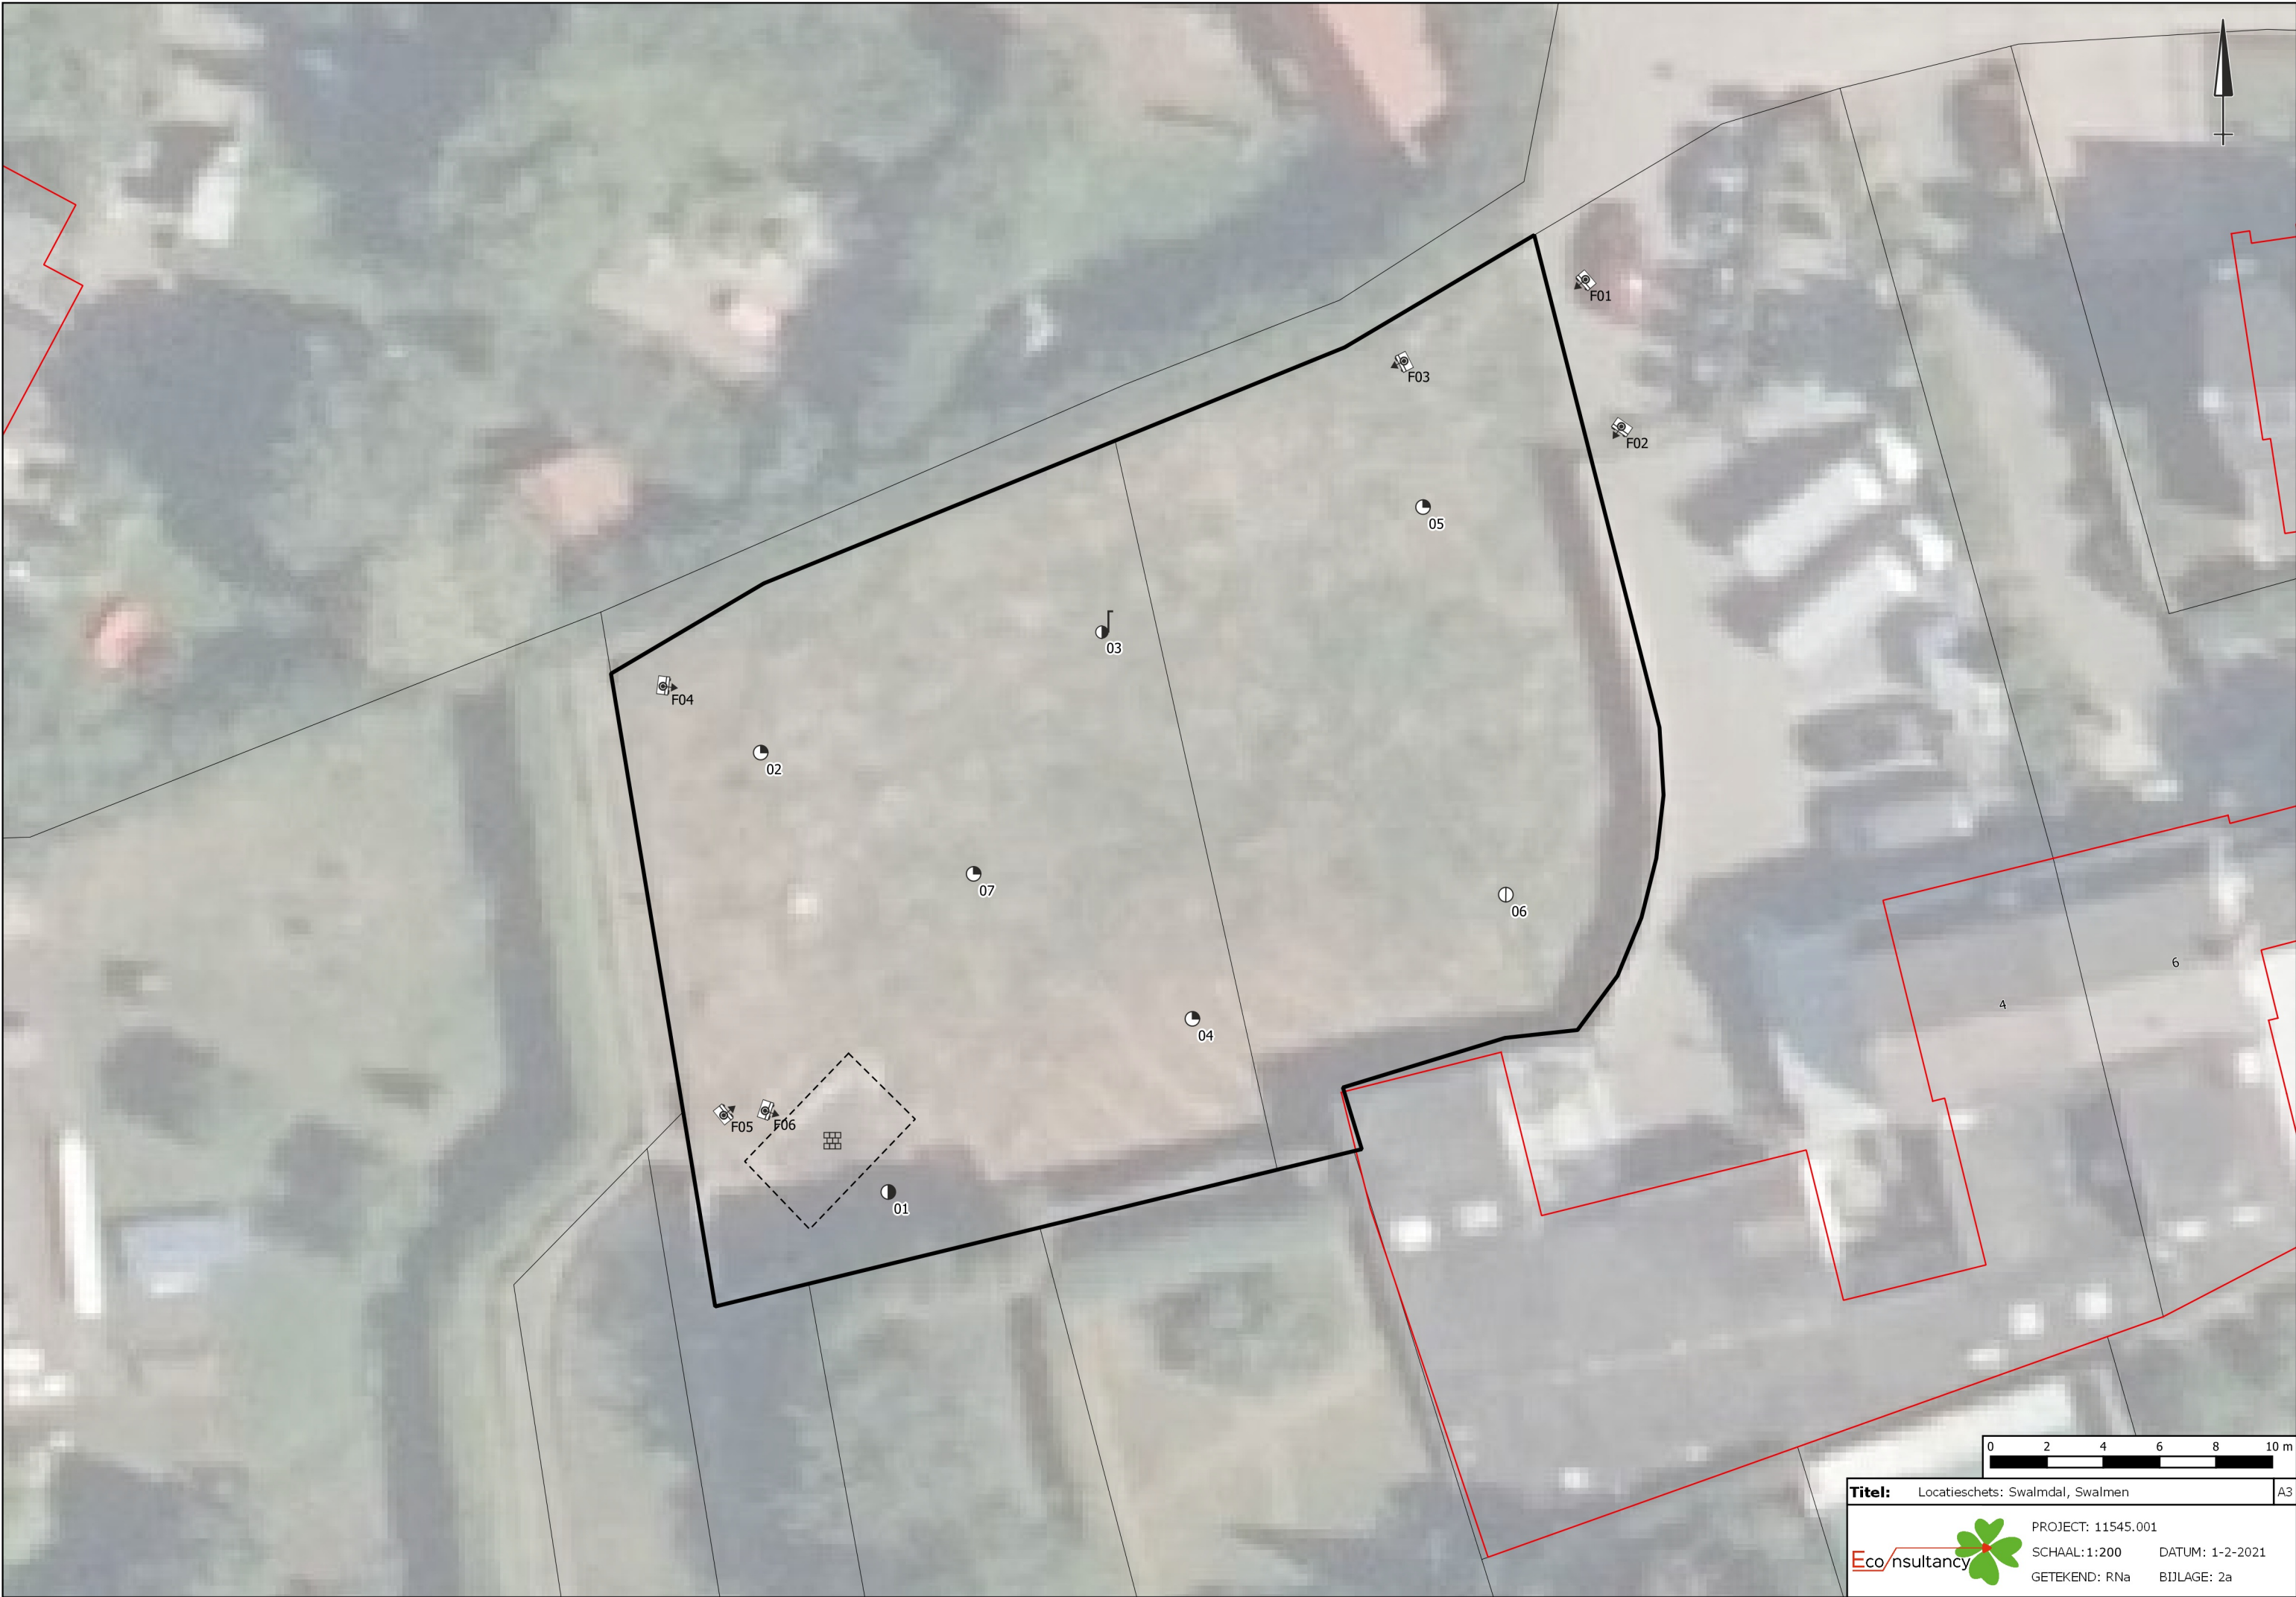
In bijlage 2a is de huidige situatie op een locatieschets weergegeven. Bijlage 2b bevat enkele foto's van de onderzoekslocatie.
