# Verkennd bodemonderzoek Veldje ong. te Maasniel

Aeres Milieu Projectnummer : AM20641  
Status rapport : Definitief (versie 2)  
Datum : 31 augustus 2021 (vervangt versie 14 juli 2021)

Opdrachtgever : BRO  
Industriestraat 94  
5931 PK Tegelen

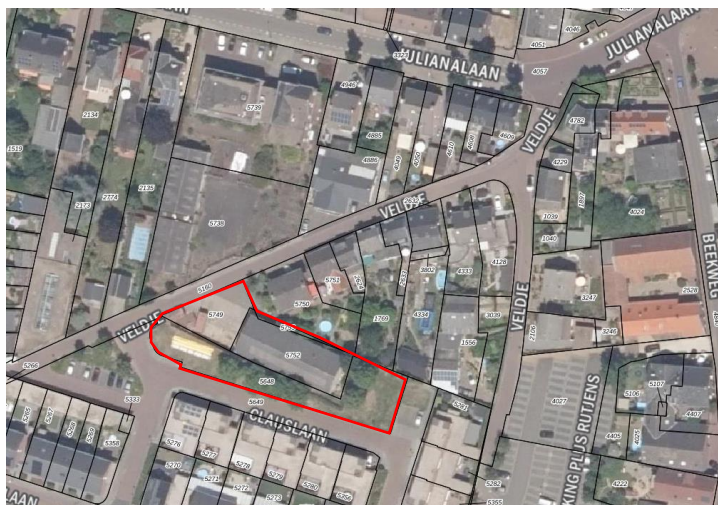
Afbeelding 1: begrenzing onderzoekslocatie (bron luchtfoto: pdokviewer)

De onderzoekslocatie ligt in de bebouwde kern van Maasniel. Kadastraal is de locatie bekend als Roermond, sectie F, nummers 2831, 2932 (ged.) en 5648. De coördinaten volgens het R.D. stelsel zijn X = 198.547/ Y = 356.764. Zie bijlage 1 voor een kadastrale kaart. Op onderstaande luchtfoto is de begrenzing van de onderzoekslocatie weergegeven.

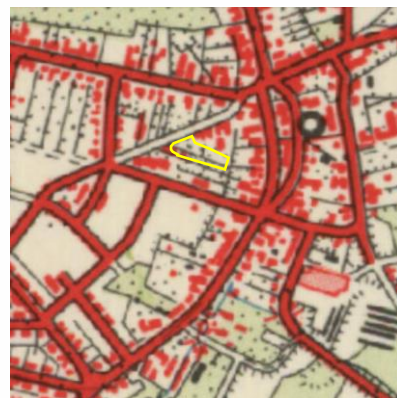
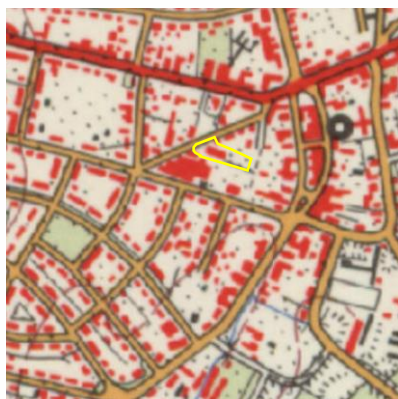
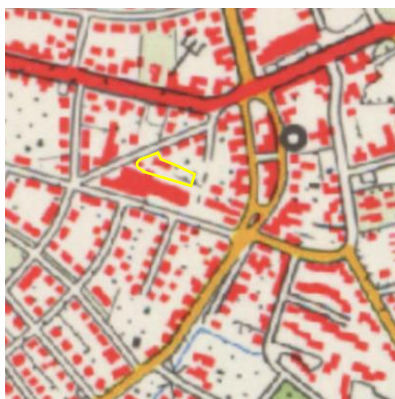
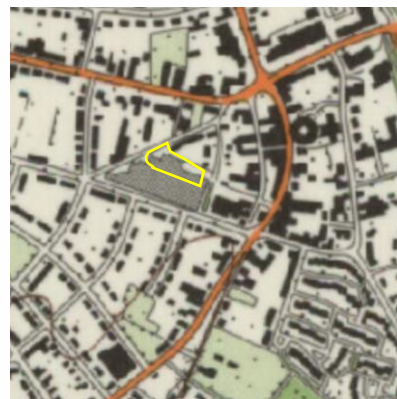
Afbeelding 2: geraadpleegde historische kaarten (bron kaarten: topotijdreis.nl)

In het kader van het vooronderzoek is historisch kaartmateriaal bestudeerd. Uit de geraadpleegde historische kaarten is af te leiden dat in 1900 in het zuidwestelijk deel van de onderzoekslocatie bebouwing aanwezig is. Het overige deel is als tuin in gebruik. In 1940 en 1960 is een vergelijkbare situatie te zien, wel neemt de bebouwing in deze periode in de directe omgeving toe en zijn nieuwe straten aangelegd. Op de kaart van 1960 is direct ten zuiden van de onderzoekslocatie ook bebouwing waar te nemen. Het betreft het bedrijfsgebouw van de firma Bakovenbouw Beckers aan de Irenelaan 2a-4. Deze bedrijfsbebouwing is in de jaren zeventig en tachtig uitgebreid.

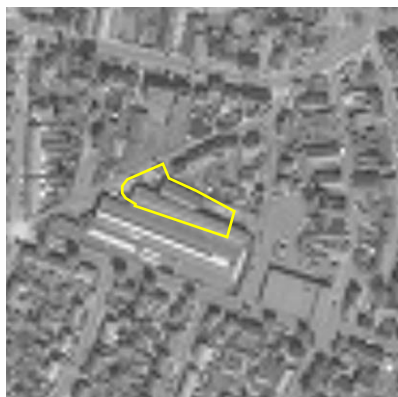
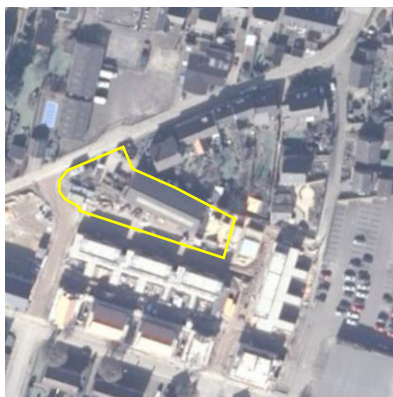
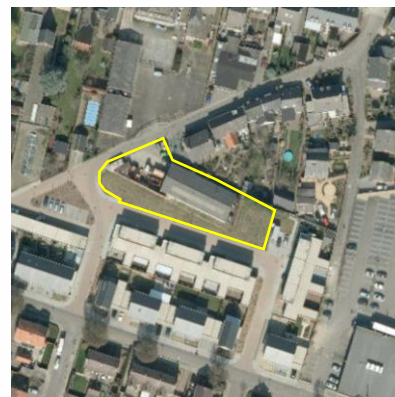
*Afbeelding 3: geraadpleegde luchtfoto's (bron luchtfoto's: topotijdsreis.nl)*

In afbeelding 3 zijn luchtfoto's opgenomen van de jaren 2006, 2007 en 2009. Op de luchtfoto van 2006 is de situatie vergelijkbaar met de topografische kaart van 1995. Op de luchtfoto van 2007 is te zien dat de zuidelijke bedrijfsbebouwing (Bakovenbouw Beckers) gesloopt is en ter plaatse nieuwbouw plaatsvindt. Ten zuiden van de onderzoekslocatie is de Clauslaan aangelegd. De foto van 2009 komt overeen met de huidige situatie.
