**MULTITEMPORELE LUCHTFOTO-UITWERKING  
VAN HET PROJECT MELICKERVELD  
IN DE GEMEENTEN ROERMOND EN ROERDALEN**

Bewerking: H. G. du Fijn, RO  
Risk Management Group B.V. te Ridderkerk

Berlijn, november 2004

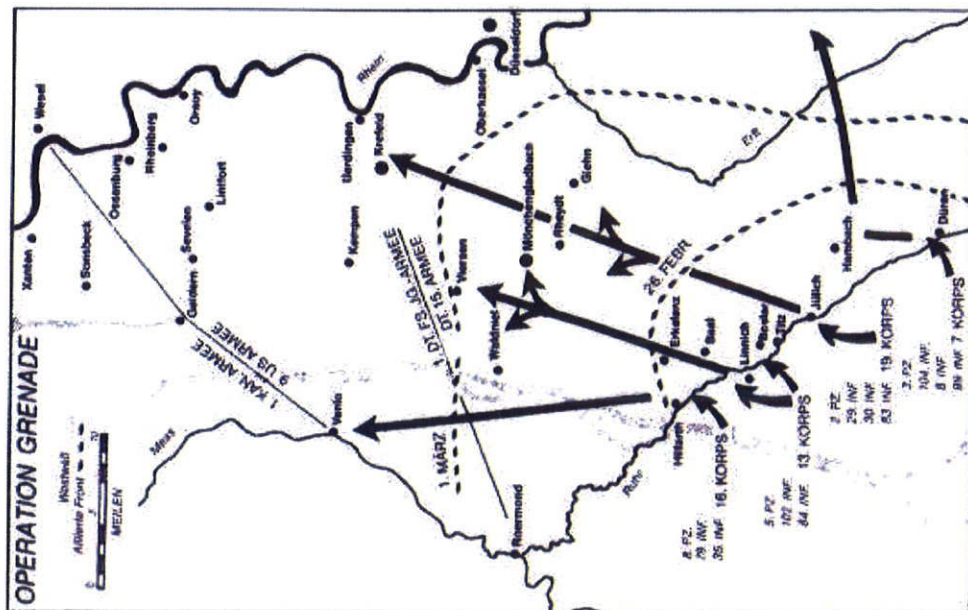
Afbeelding 3.1:

De aanval van het 9e Amerikaanse Leger "Task Force Byrne" bij de bevrijding van het onderzoeksgebied A73 en Roermond en Venlo op 1 en 2 maart 1945

Pas op 1 maart 1945 werd het Melickerveld door de troepen van het 16<sup>e</sup> Korps van het 9<sup>e</sup> Amerikaanse leger op de Duitsers bevrijd. Het ging daarbij om de door overste B.A. Byrne gevoerde "Task Force", die de verdedigingsstellingen van de Duitsers van achteren aanviel. (Zie afbeelding 2.11)

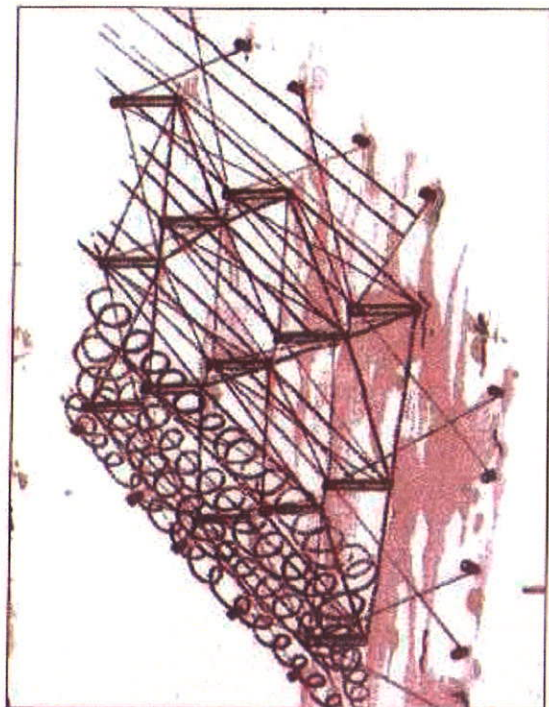
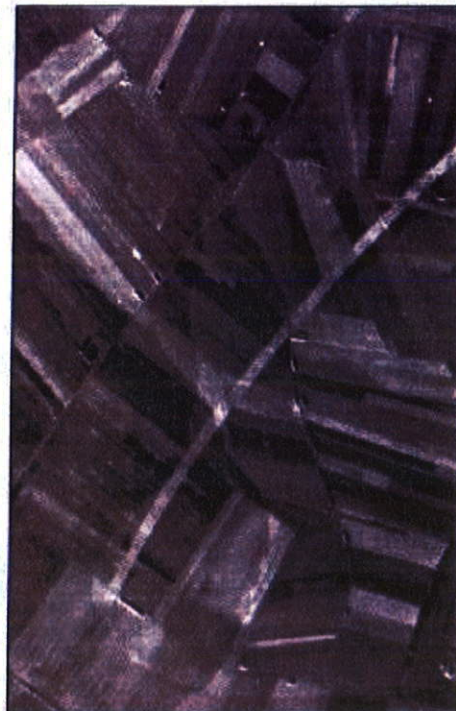
Afbeelding 3.10:

Afbeelding en luchtfoto van een prikkeldraadversperming met ingegraven valstrikken (landmijnen) ten oosten van Roermond.

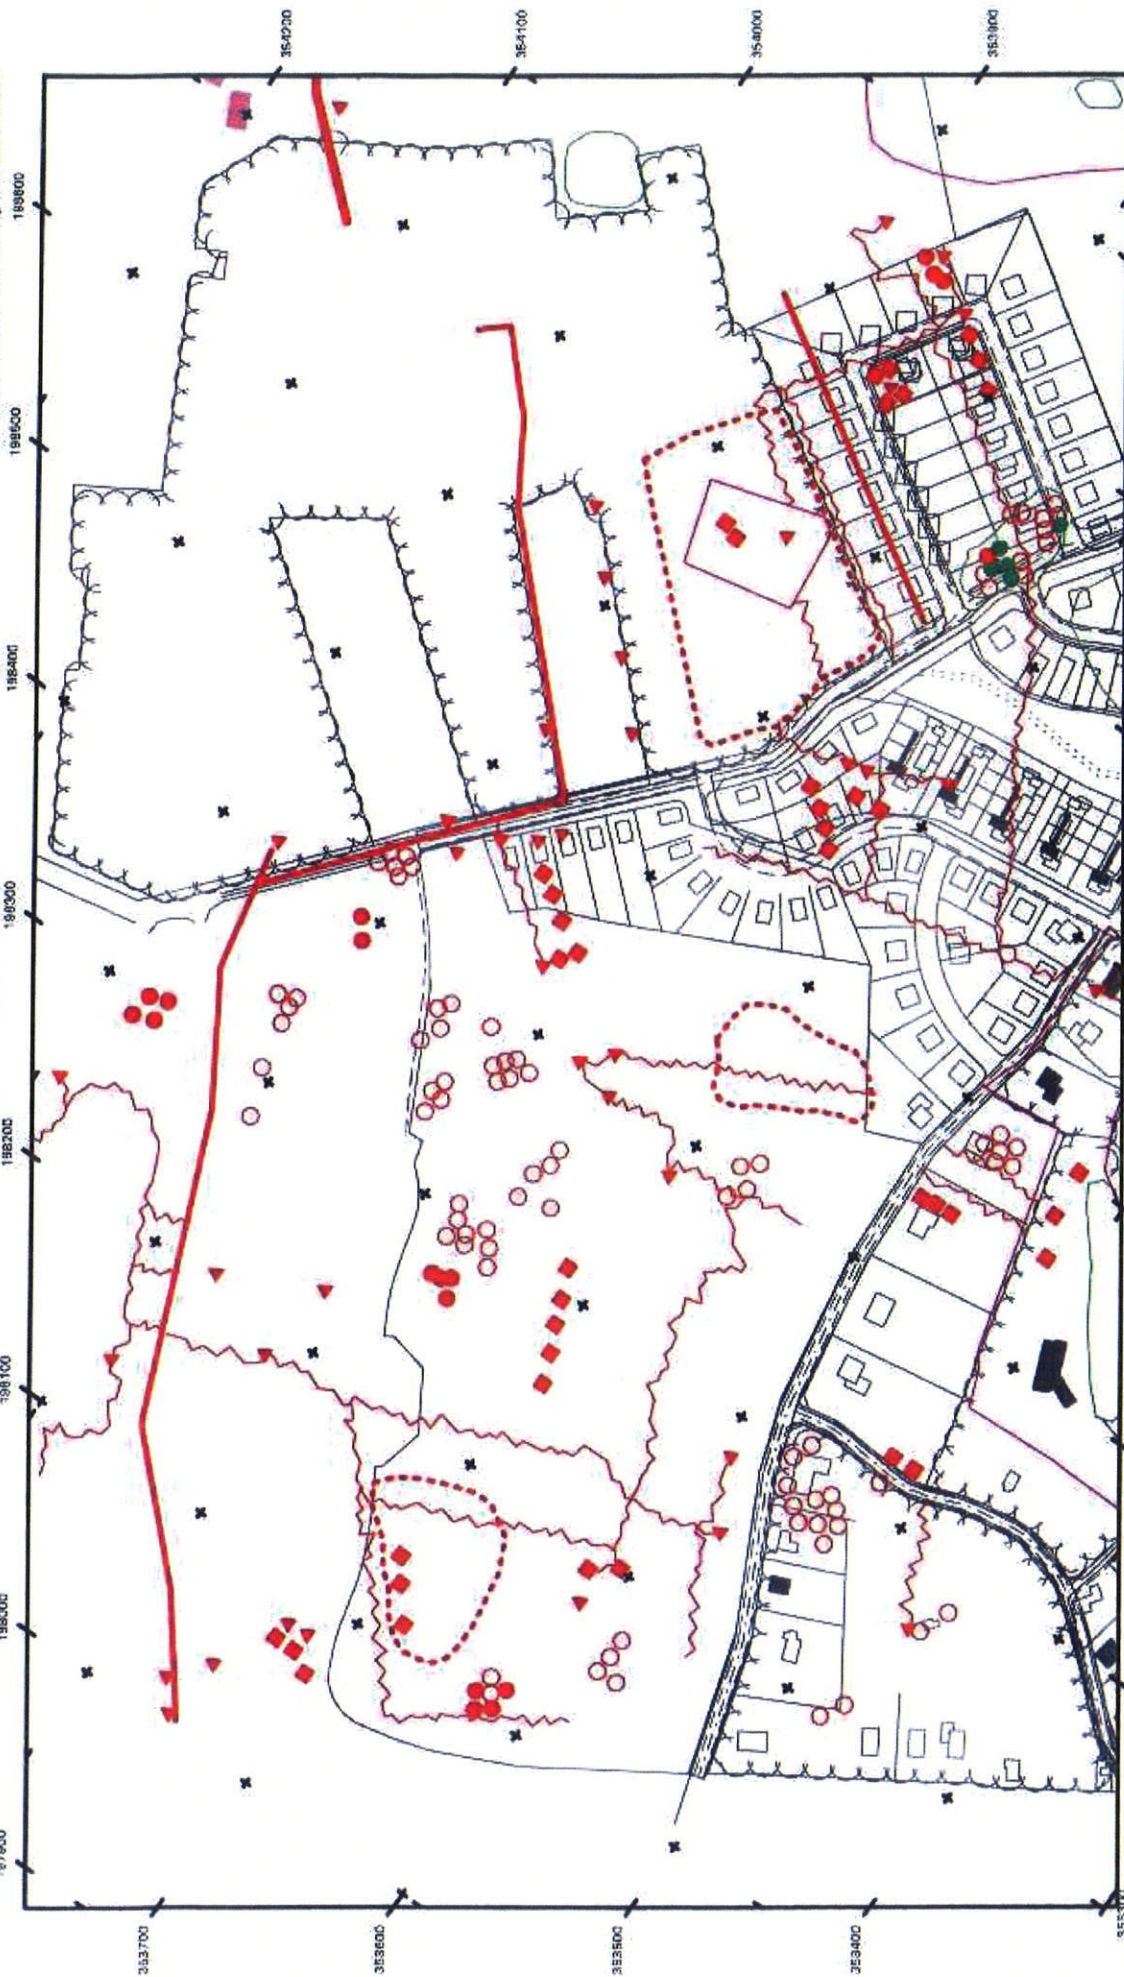
Kaartblad D1

CAD-kaart  
1:97600

Melickerveld  
Gemeenten Roermond en Roerdalen

multitemporale uitwerking van luchtfoto's  
1:98600

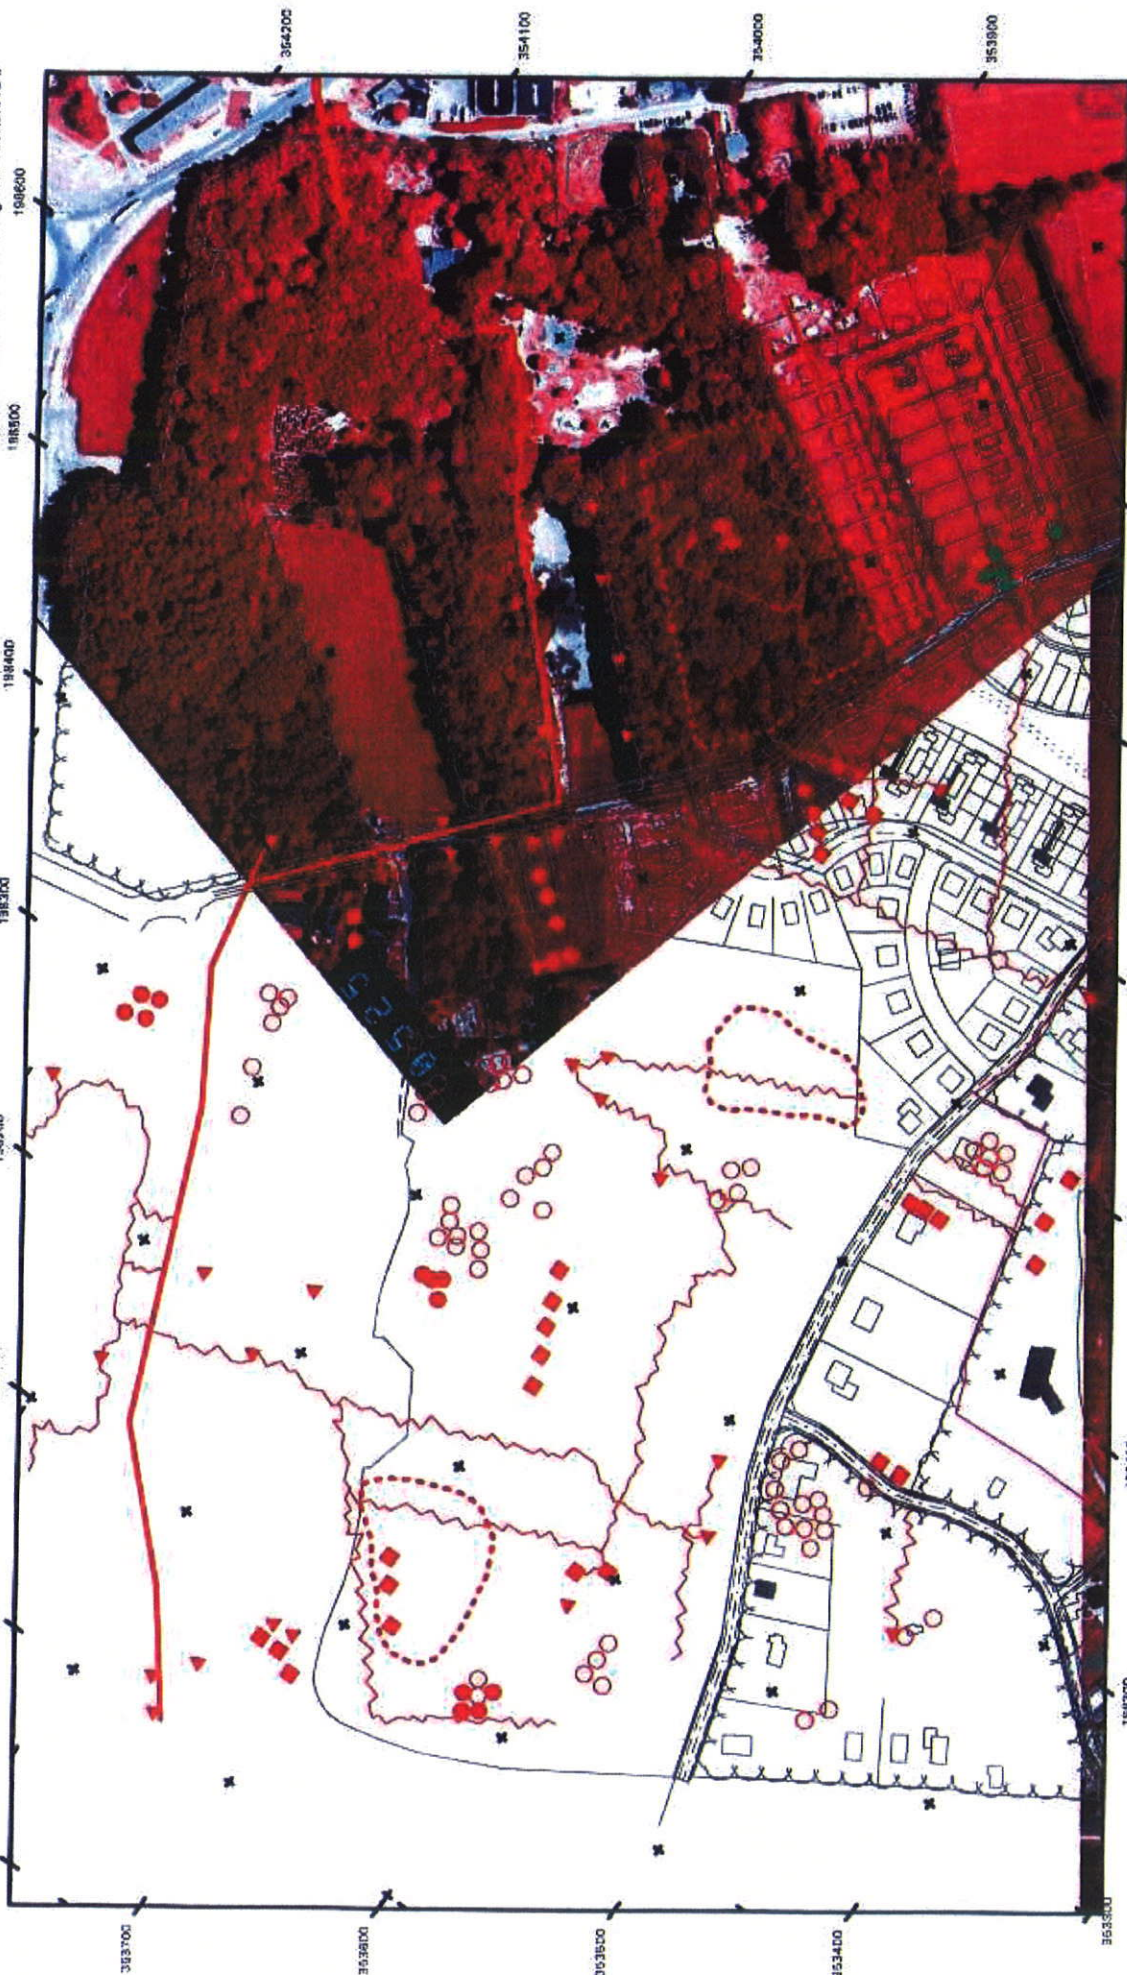
Kaartblad 01

CIR-luchtfoto's  
van 28/07/2004
