# Proces-verbaal van oplevering

## Opsporen Ontplofbare Oorlogsresten Roermond Asenray Oost

| Projectinformatie | |
|---|---|
| Documentnummer: | 230330_220114_PvO_01 |

Project: OOO Roermond Asenray Oost

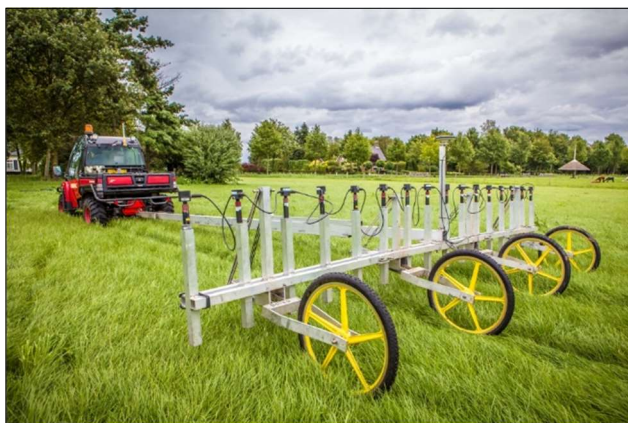
Passieve non realtime oppervlakedetectie is uitgevoerd met het Vallon Multisondesysteem VXV16. Dit systeem bestaat uit 16 meetsonden, een schokbestendige laptop met Vallon EVA 2000-2 software en een Omnistar DGPS systeem. Het geheel wordt getrokken door een vierwiel aangedreven voertuig. De verzamelde meetdata wordt digitaal opgeslagen en doormiddel van het DGPS-systeem worden RD-coördinaten aan de posities van significante objecten gekoppeld. De verkregen meetdata is op een later moment door een Senior Deskundige OOO geanalyseerd en geïnterpreteerd.

Figuur 3. Passieve non realtime oppervlakedetectie met het Vallon Multisondesysteem VXV16 en een staafdiagram waarop het maximale detectiebereik (m² – maaiveld) per kaliber.

De magnetometers meten verstoringen van het aardmagnetisch veld welke worden veroorzaakt door Ferro-metalen. Het maximale detectiebereik van betreffende magnetometers is afhankelijk van de soort, het kaliber en de ligging van de te verwachten OO alsmede de omgevingsfactoren. Het detectiebereik per kaliber, wanneer er geen omgevingsfactoren van toepassing zijn, staat vertaald in bovenstaande tabel.

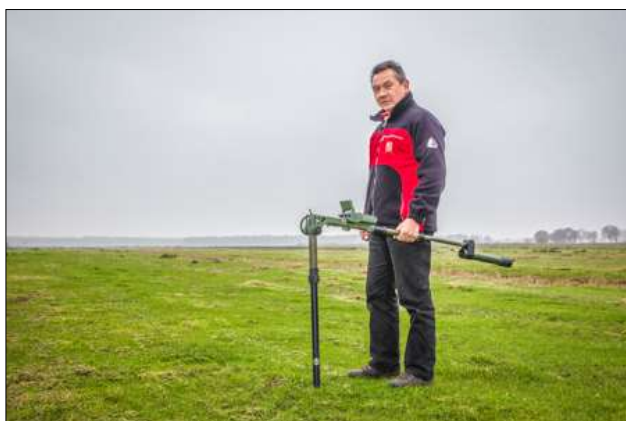
Voor het uitvoeren van passieve realtime oppervlakedetectie is een Vallon magnetometer gebruikt. Deze magnetometer meet verstoringen in het aardmagnetisch veld welke worden veroorzaakt door de aanwezigheid van Ferro-metalen. De effectieve zoekdiepte van Vallon magnetometers bij oppervlakedetectie is, afhankelijk van het gebruikte type, maximaal ca. 4,5 m1 minus maaiveld. Dit is echter mede afhankelijk van grootte en ligging van een object alsmede de omgevingsfactoren. In

onderstaande figuren is te zien hoe een Vallon VX1 Magnetometer in de praktijk wordt gebruikt door een Senior Deskundige OOO alsmede een staafdiagram met daarin het detectiebereik per kaliber OO.

Figuur 7. Passieve realtime oppervlakedetectie met een Vallon VX1 Magnetometer en een staafdiagram waarop het maximale detectiebereik ( $m^3$  - maaiveld) per kaliber.

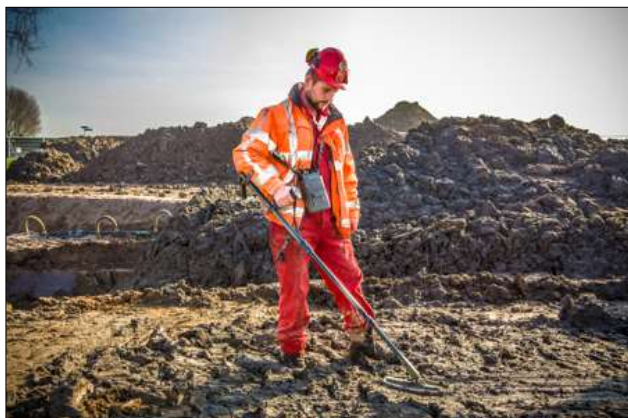
het type een zoekbereik van max. 0,5 m<sup>1</sup> of 1,8 m<sup>1</sup> minus maaiveld. In Figuur 9 is te zien hoe een Senior Deskundige OOO actieve realtime oppervlakedetectie uitvoert met een Vallon non-ferrous locator. Tevens is hier een staafdiagram weergegeven met het detectiebereik per kaliber.

Figuur 9. Uitvoeren actieve realtime oppervlakedetectie en een staafdiagram waarop het maximale detectiebereik (m<sup>1</sup> - maaiveld) per kaliber.

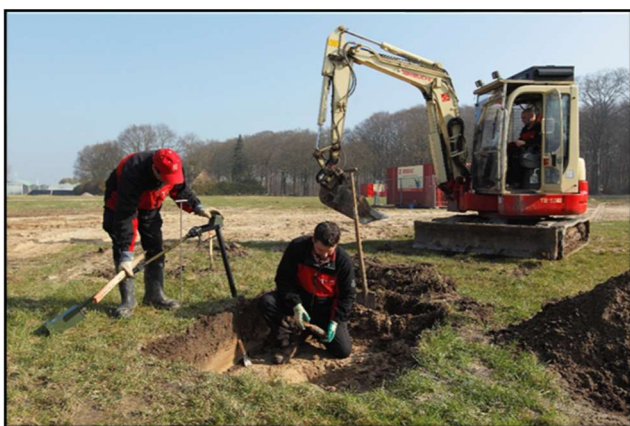
Wanneer een significant object benaderd diende te worden heeft men eerst met een magnetometer of metaaldetector de exacte locatie van het significante object bepaald. Het benaderen bestond vervolgens uit het cyclisch verrichten van de handelingen detecteren, lokaliseren en verwijderen van de vrijgegeven bodemlaag waardoor het significante object uiteindelijk kon worden waargenomen met als doel dit veilig en doelmatig te kunnen identificeren. Wanneer handmatige benadering niet doeltreffend bleek door een extreem harde bodem, een groot object of wanneer het significante object zich dieper dan 0,50 m<sup>1</sup> - maaiveld bevond heeft men een hydraulische beveiligde graafmachine ingezet. Hierbij is een afgebakend gebied op aanwijzing van de aanwezige (Senior) Deskundige OOO laagsgewijs gedetecteerd, vrijgegeven en verwijderd zodat het significante object kon worden waargenomen met als doel dit veilig en doelmatig te identificeren. Na het verwijderen van het geïdentificeerde object is een controle meting uitgevoerd om te bepalen of er nog een dieper gelegen verdacht object aanwezig was.

Figuur 10. Benaderen van een significant object m.b.v. een hydraulische graafmachine.

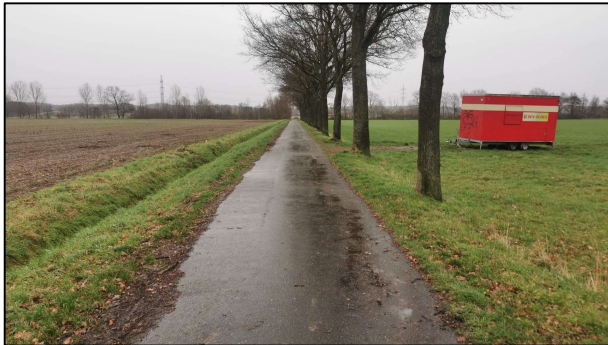
- ✓ Er loopt een weg door het projectgebied;
- ✓ Sloten naast het projectgebied.

Foto 1 Weg welke door het gebied loopt

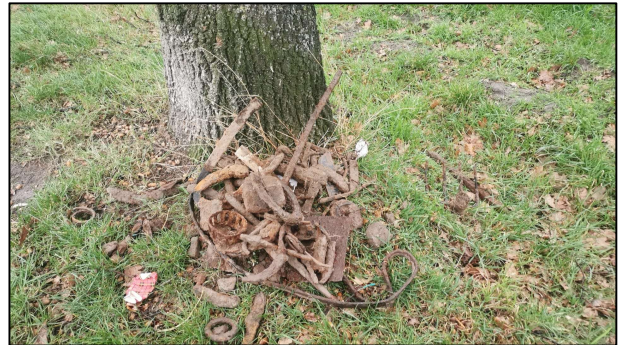
Foto 2 Aangetroffen schroot

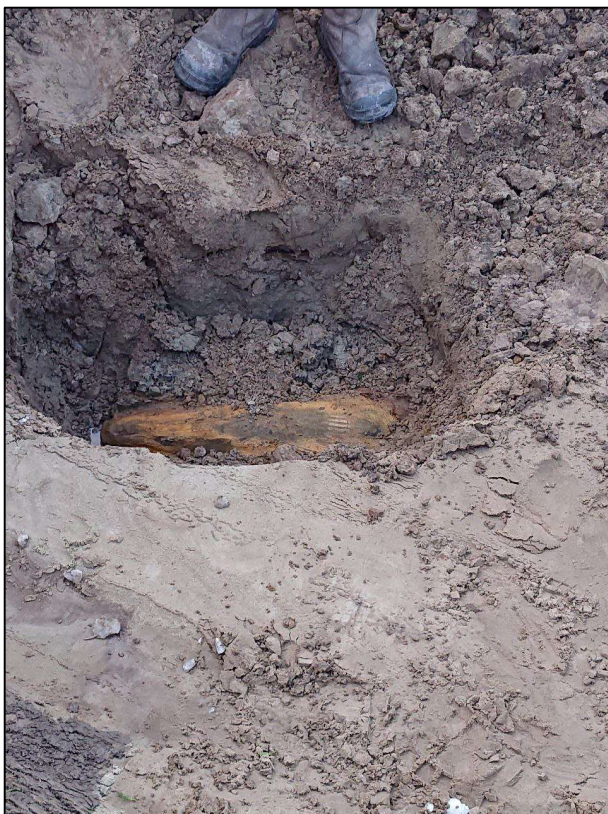
Foto 3 Aangetroffen OO 155mm Geschutmunitie

Tijdens de opsporingswerkzaamheden zijn diverse soorten OO en OO gerelateerde objecten aangetroffen en overgedragen aan de EODD. De EODD heeft de gevonden OO vernietigd op de aangewezen vernietigingslocatie en het strategisch schroot meegenomen ter verwerking. In Bijlage 2 is het OO opgave/overname formulier weergegeven waarin vermeld staat welke soorten OO zijn gevonden en zijn overgedragen aan de EODD.

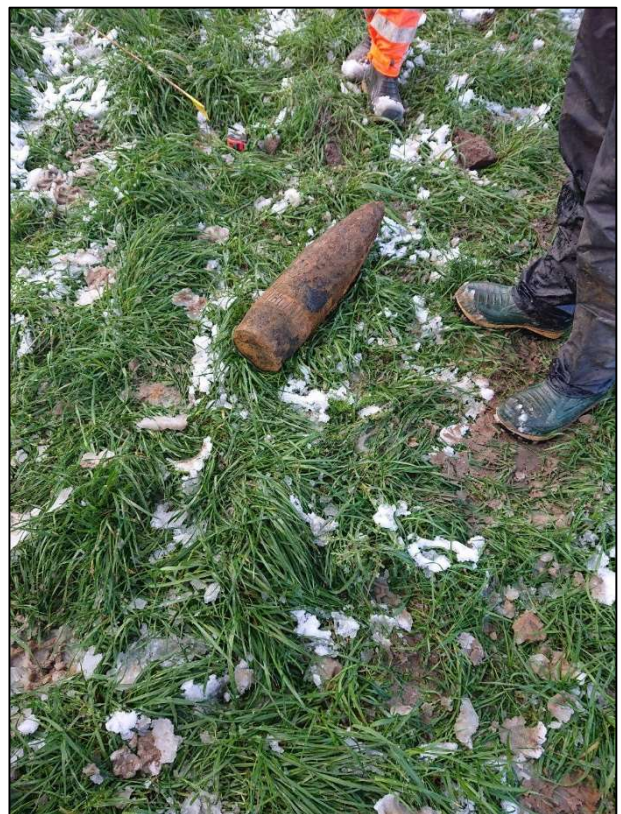
Foto 4 Aangetroffen OO 155mm Geschutmunitie

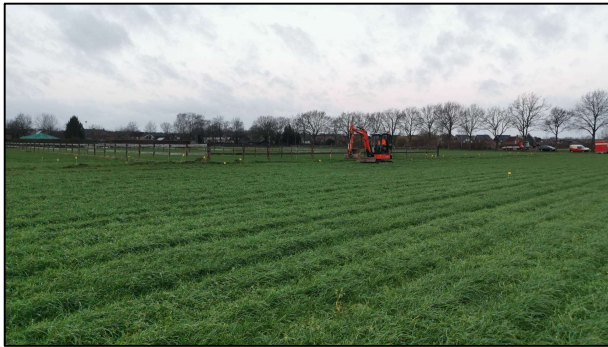
Foto 5 Benaderen kraanpunten

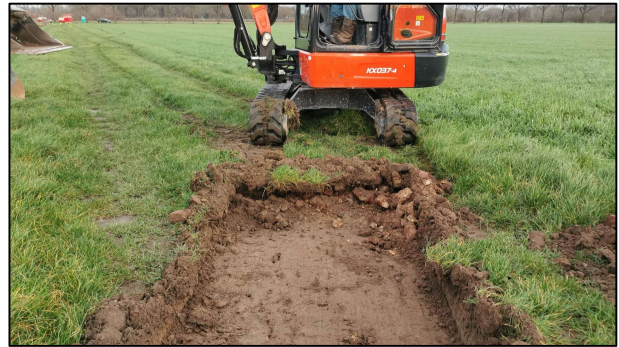
Foto 6 Ontgraven proefsleuven

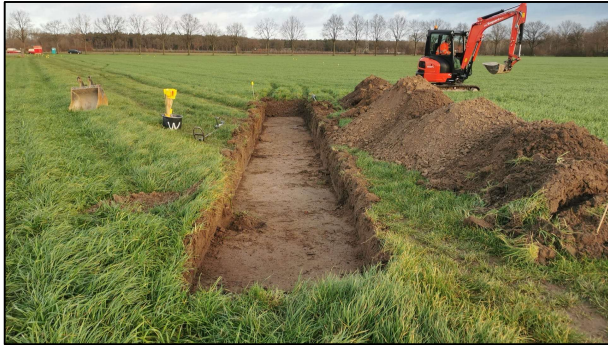
Foto 7 Ontgraven proefsleuven

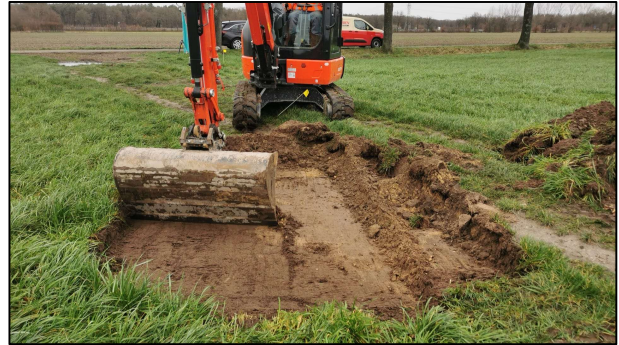
Foto 8 Onderzoeken verstoord gebied

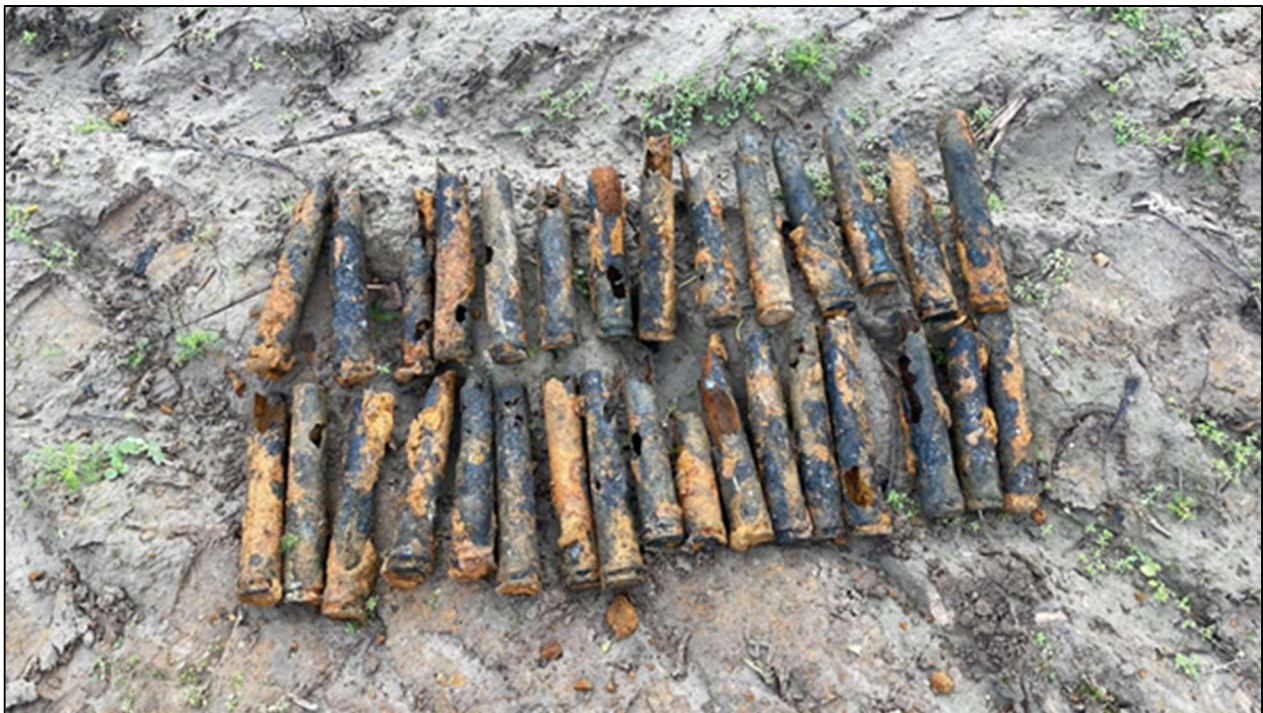
Foto 9 Aangetroffen hulzen 3,7 cm FLAK
