## Asenray de Sprunk

### PROCES-VERBAAL VAN OPLEVERING

Opdrachtgever : HVG Real Estate B.V.  
Kenmerk : 140000411-PVO-01  
Versie : 01  
Datum : 15-6-2023

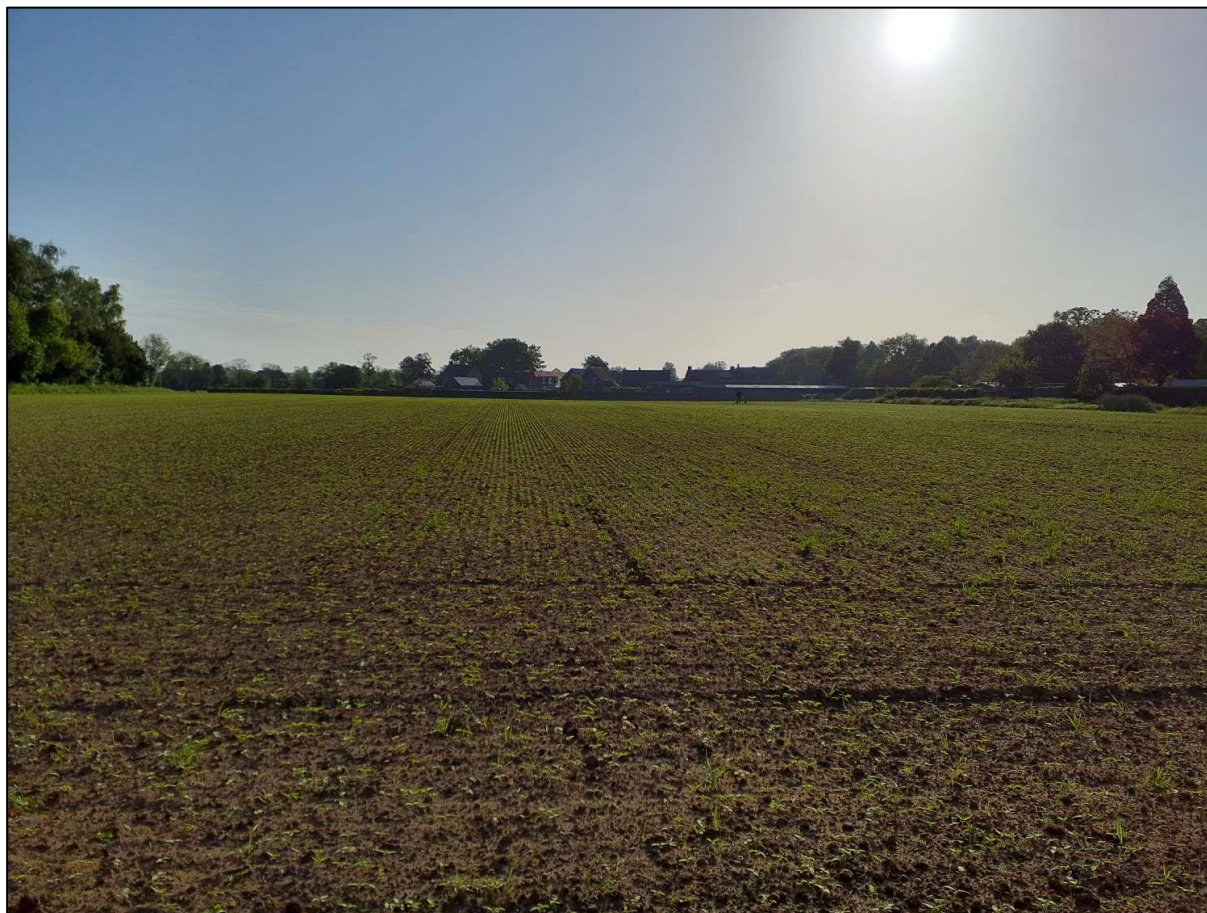
*Afb.1 – Het opsporingsgebied "Asenray".*

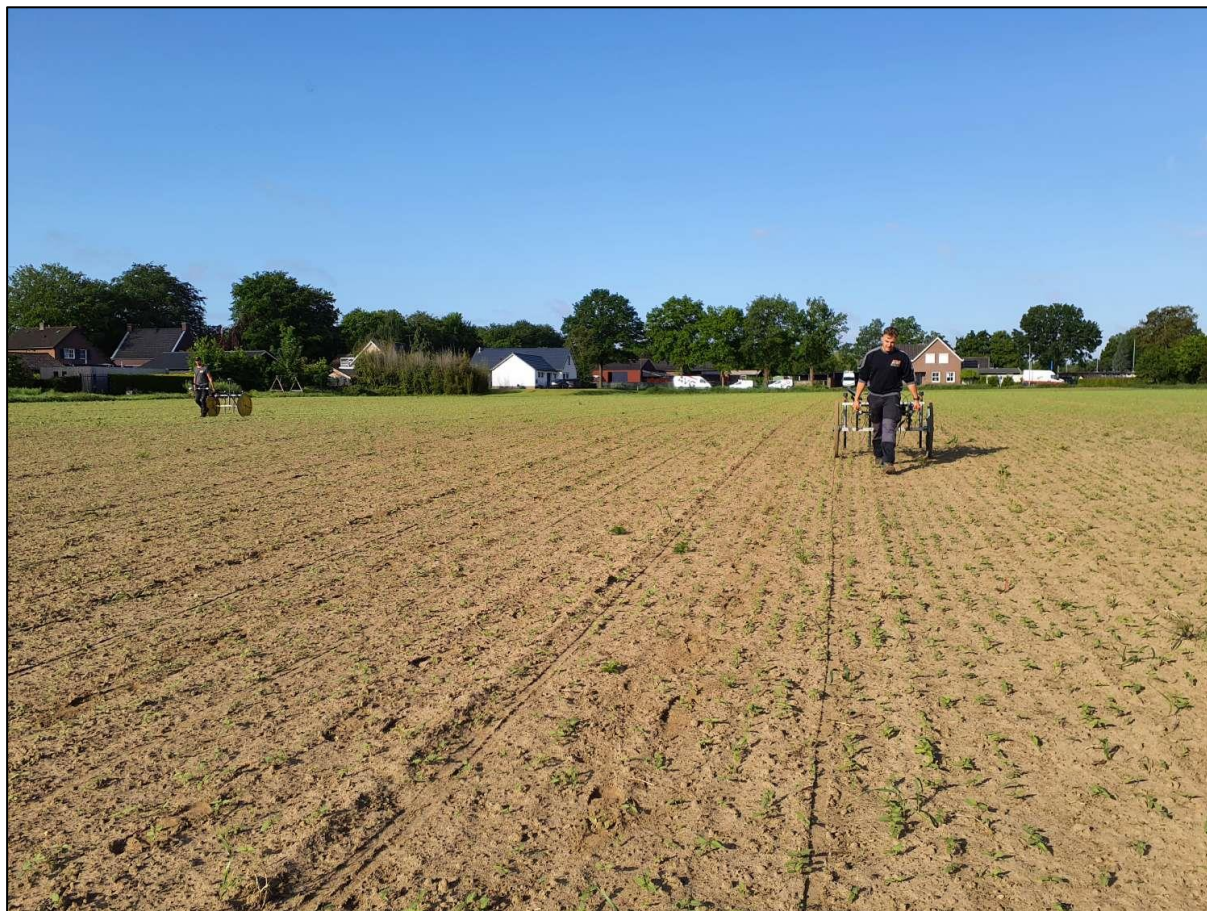
De non-realtime oppervlakedetectie van het opsporingsgebied ter grootte van 7.733 m<sup>2</sup> is gedetecteerd met een multisensorsysteem van het merk Vallon, type VXX-4 welke handmatig is voortgetrokken.

Het multi-sensorsysteem is uitgerust met 4 magnetometersondes van het merk Vallon, type VSM en hebben een tussenliggende afstand van 0,30 meter. Deze afstand is voldoende om de aangegeven mogelijke ontplofbare oorlogsresten te kunnen detecteren. Het multi-sensorsysteem is tevens uitgerust met GPS, waardoor de locaties van de gemeten objecten op RD-coördinaten liggen.

*Afb.2 – Non-realtime oppervlakedetectie MS-4 van het opsporingsgebied.*

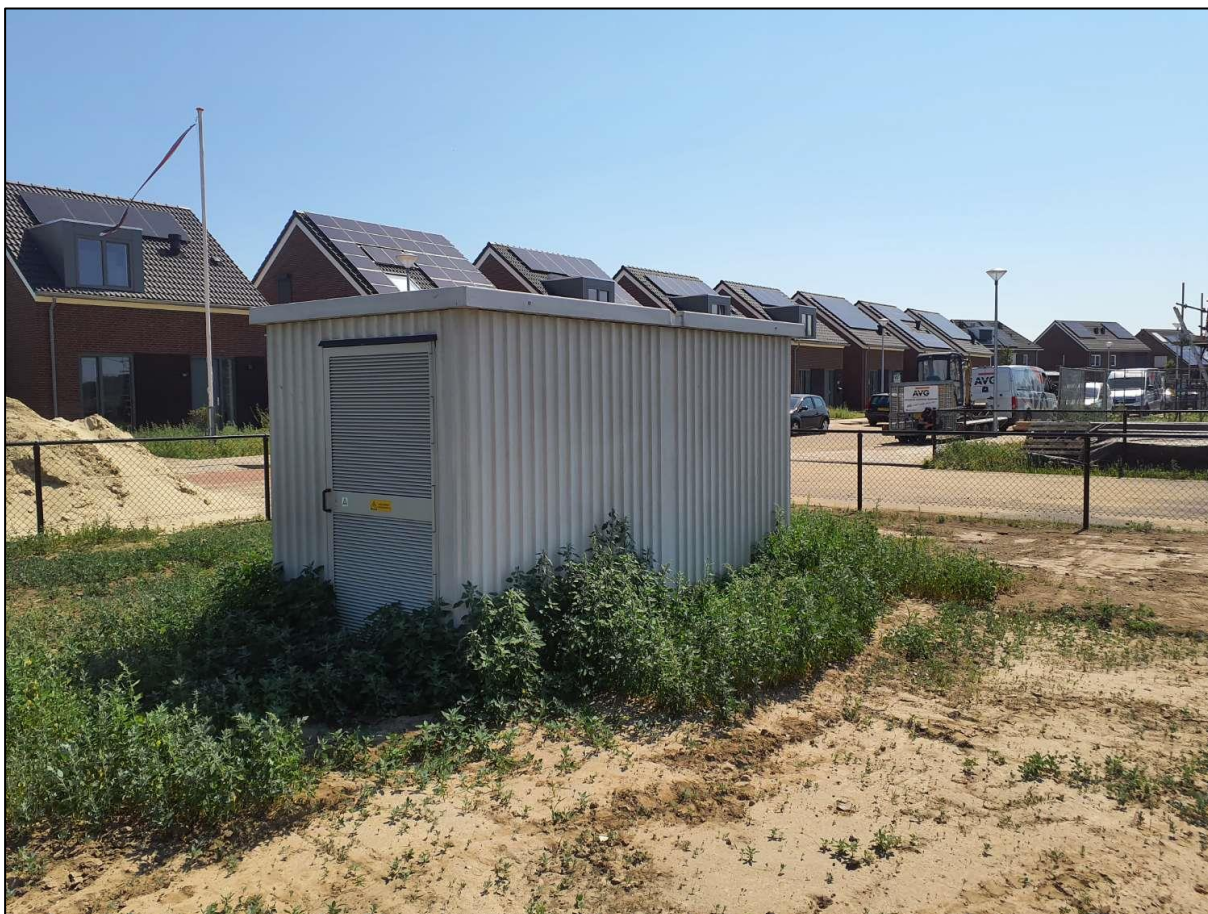
Vanwege de ferro verstoring veroorzaakt door een transformatorhuis en hekwerken, is een gebied ter grootte van 480 m<sup>2</sup> laagsgewijs gedetecteerd en ontgraven tot 0,50 m -mv. De locatie van het transformatorhuis ter grootte van 25 m<sup>2</sup> kon niet nader worden onderzocht op mogelijke aanwezigheid van ontplofbare oorlogsresten en staat weergegeven in de overzichtstekening bijlage 4.1.

*Afb.3 – Het transformatorhuis en hekwerk binnen het opsporingsgebied.*

In overleg met de opdrachtgever is besloten de locatie onder het transformatorhuis niet nader te onderzoeken op mogelijke aanwezigheid van ontplofbare oorlogsresten. De locatie langs de hekwerken is tot 0,50 m -mv onderzocht op mogelijke ontplofbare oorlogsresten en staat weergegeven op de overzichtstekening bijlage 4.1.

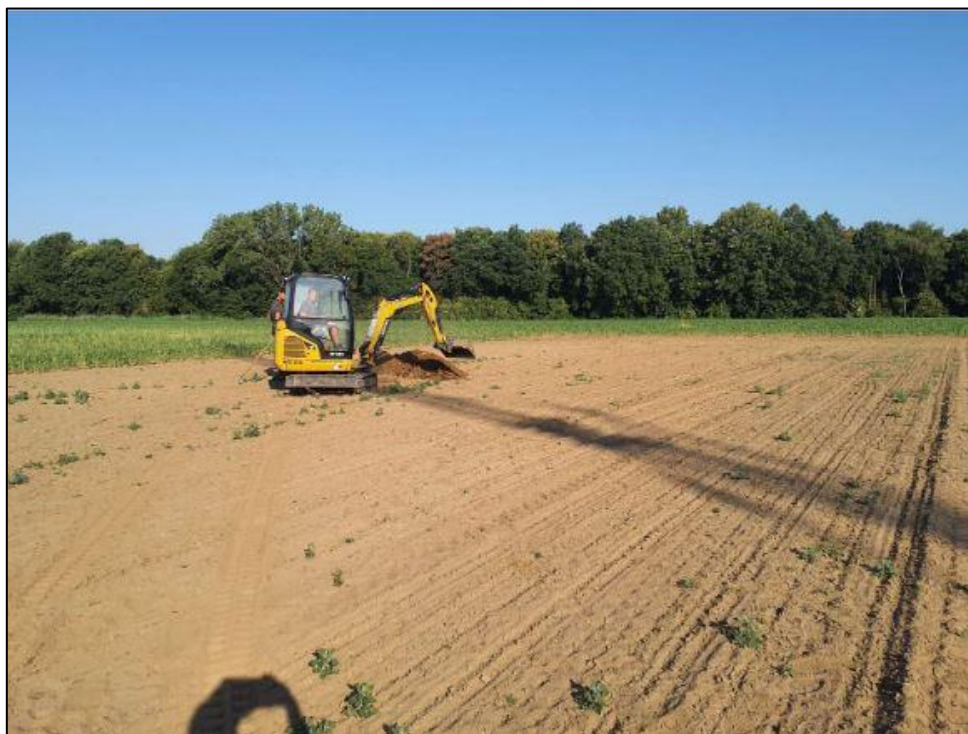
*Afb.4 – Benaderen van kraanpunten in het opsporingsgebied "Asenray".*

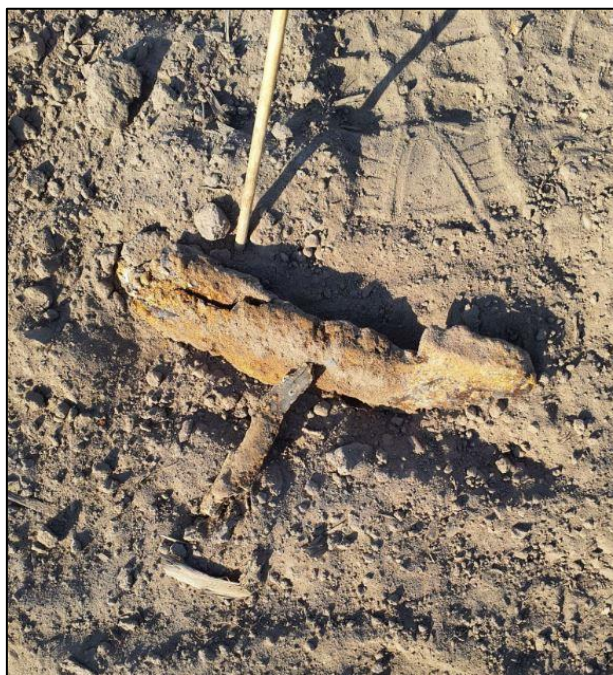
Tijdens de opsporingswerkzaamheden van AVG zijn geen (restanten-) ontplofbare oorlogsresten aangetroffen en heeft er derhalve geen overdracht van ontplofbare oorlogsresten aan de EODD plaatsgevonden.

*Afb.5 – Scherven aangetroffen binnen het opsporingsgebied "Asenray".*

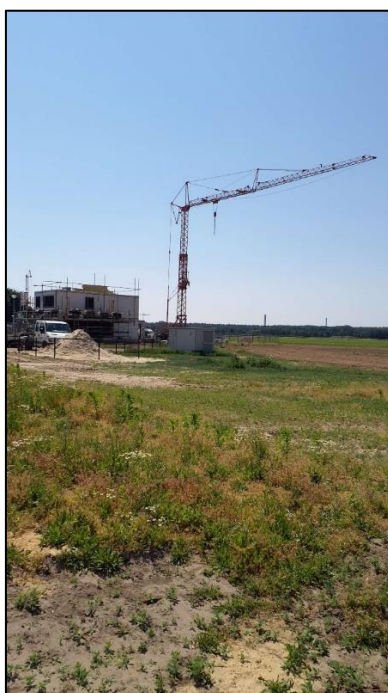
Afb.6 – Bouwwerkzaamheden, transformatorhuis en hekwerk "Asenray".

AVG Explosieven Opsporing Nederland adviseert het vrijgegeven gebied tot 0,50 m -mv na verwijderen van het hekwerk te onderzoeken op mogelijke ontplofbare oorlogsresten zodat deze kan worden vrijgegeven tot een diepte van 4,50 m -mv.

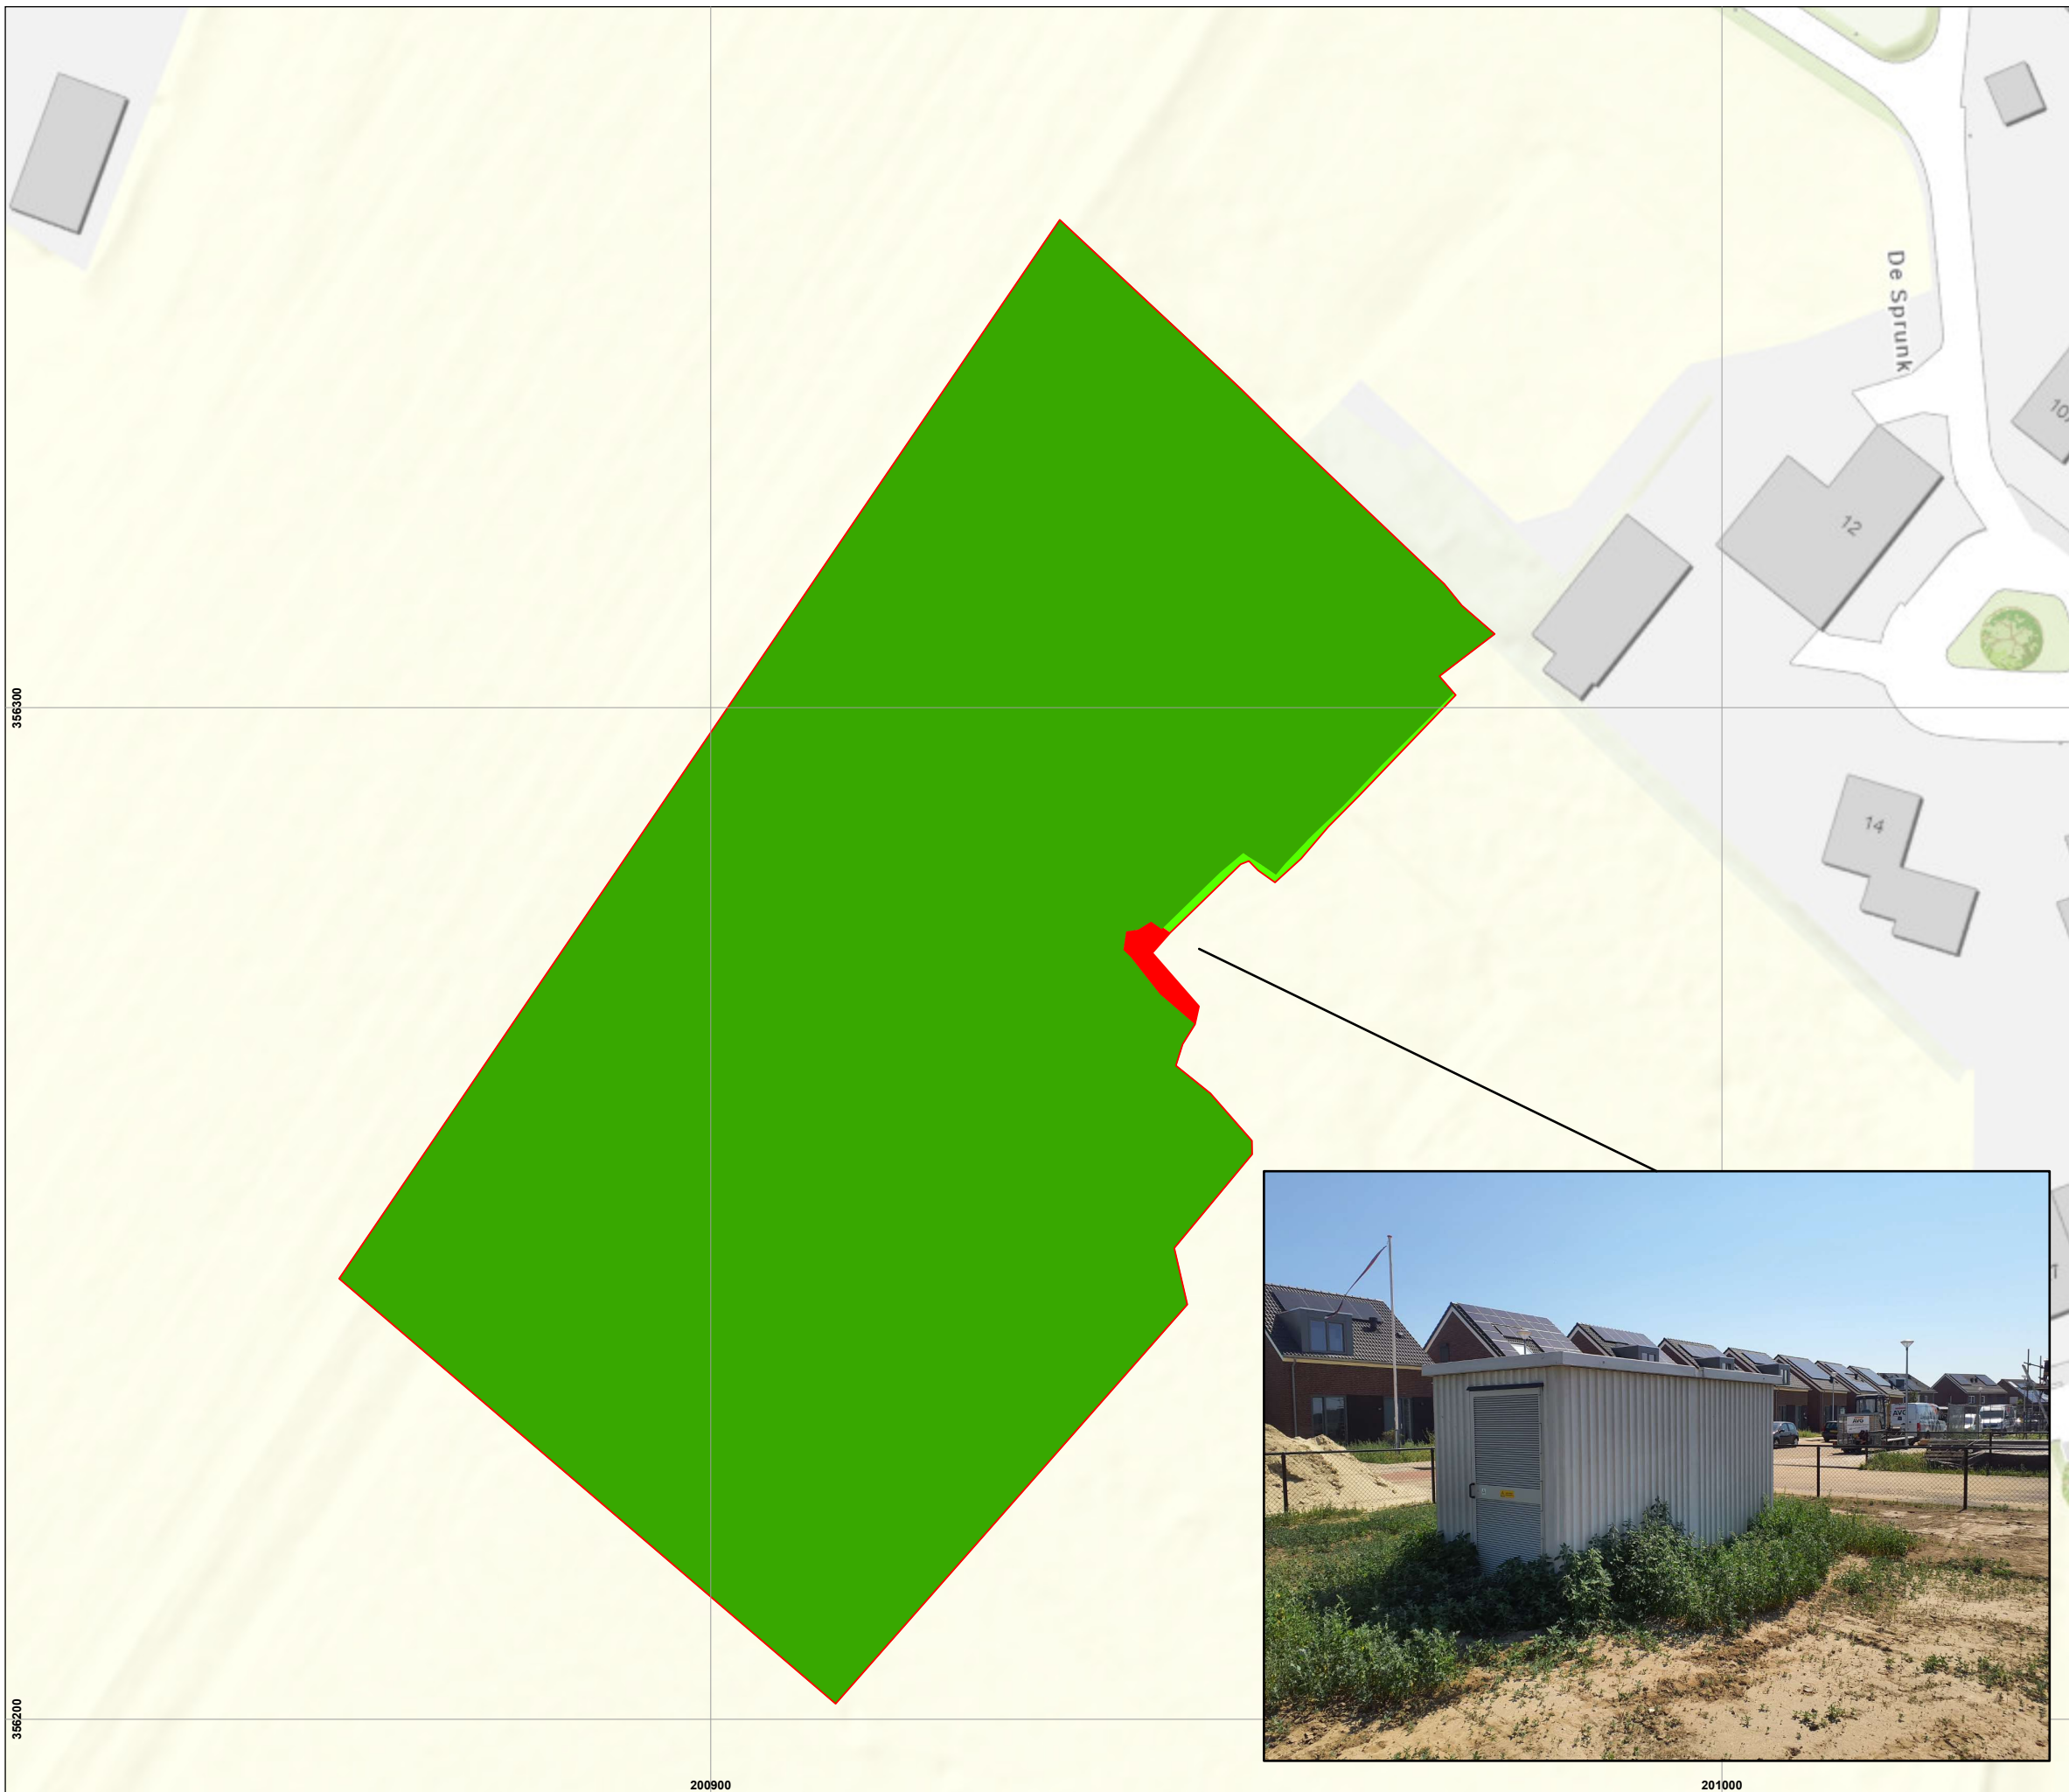
### **4.1 Overzichtstekening**

Het opsporingsgebied ter grootte van 7.733 m<sup>2</sup>, zoals weergegeven in de overzichtstekening in bijlage 4.1, is onderzocht op de aanwezigheid van ontplofbare oorlogsresten tot 0,50 en 4,50 m -mv (ca. 13,00 m +NAP tot 17,00 m +NAP). Het gebied is afgezocht om de in de toekomst geplande werkzaamheden veilig uit te kunnen voeren. De aangetroffen verstoringen zijn geïdentificeerd en verwijderd.

Een gebied ter grootte van 25 m<sup>2</sup> is vanwege de aanwezigheid van een transformatorhuis niet nader onderzocht op mogelijke aanwezigheid van ontplofbare oorlogsresten en staat weergegeven op de overzichtstekening bijlage 4.1.

# OPSPOREN ONTPLOFBARE OORLOGSRESTEN - ASENRAY
