# **VOORONDERZOEK**

**Asenray West  
te Asenray**

**230679.BKK**

| Datum rapport: | 31 oktober 2023 |

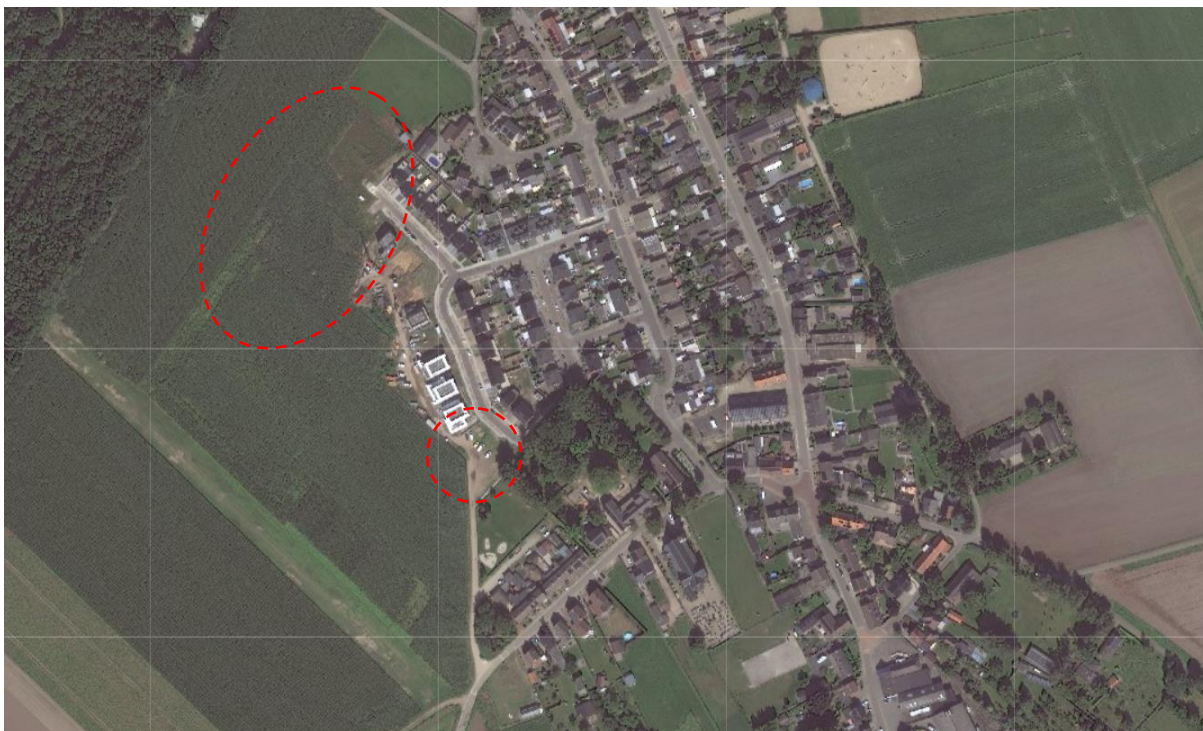
Figuur 3: Luchtfoto onderzoekslocatie Asenray West te Asenray (Satellietdataportaal.nl, 07.09.2023)

In figuur 3 is een luchtfoto weergegeven welke is gemaakt op 7 september 2023 met daarop de onderzoekslocatie en de directe omgeving.

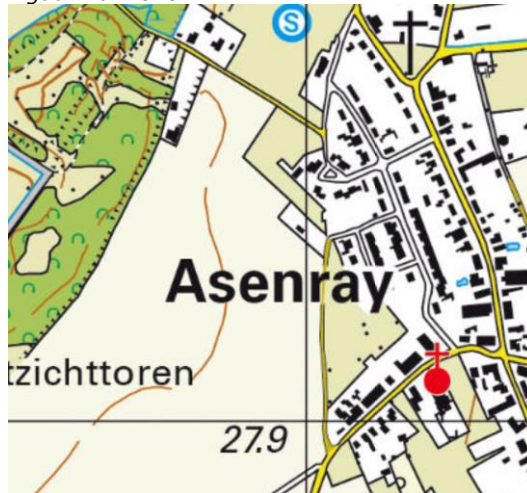
Onderstaand is een selectie met een aantal historische kaarten weergegeven. De onderzoekslocatie bevindt zich binnen de rode cirkel.

Op de kaart van 1938 ligt de onderzoekslocatie in agrarisch gebied. Op de kaart van 1979 is te zien dat het dorp met enkele woningen is uitgebreid. De onderzoekslocatie is op de kaart van 2013 inmiddels goed te herkennen. Op de kaart van 2022 is de recente situatie zichtbaar, hierbij zijn enkele nieuwbouw woningen zichtbaar welke gerealiseerd zijn binnen het ontwikkelingsplan.

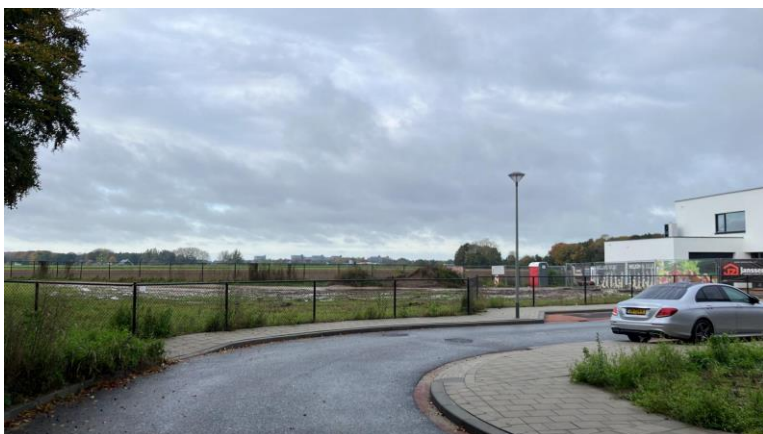
Foto 1. Overzichtsfoto onderzoekslocatie

De onderzoekslocatie betreft een gedeelte van perceel O-737 verdeeld over twee locaties welke braakliggend terrein betreffen. Aangrenzend aan de twee locaties zijn nieuwbouwwoningen aanwezig en een asfaltverharding (Molenakker). Het zuidelijk gebied wordt door de bouwaannemer welke de woningen aan het bouwen is gebruikt als parkeerterrein. Het noordelijk terrein wordt nog gebruikt als agrarisch gebied waarbij momenteel geen gewassen aanwezig waren op het moment van het locatiebezoek op 31 oktober 2023.

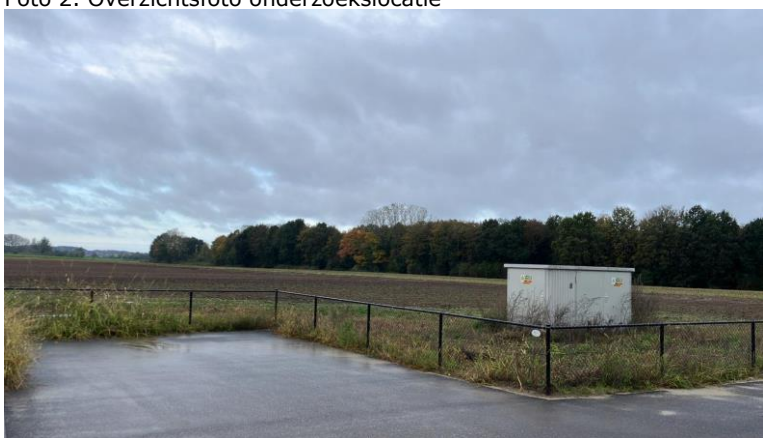
Foto 3. Overzichtsfoto onderzoekslocatie

Binnen de locatie is een trafo-unit aanwezig (zie foto 3 en foto 4 in bijlage IV).
