## VOORONDERZOEK

**Laan van Schöndeln 8  
Roermond**

kenmerk HMB B.V.: 23241002H

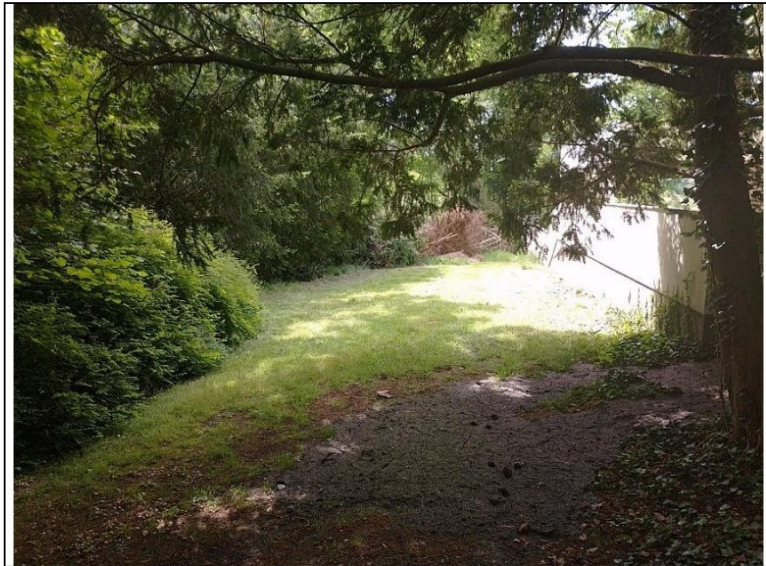
Foto 01

Op de onderhavige locatie is ten tijde van de inspectie een bos met een klein gras/ openveld gesitueerd. De locatie is volledig onverhard en sterk begroeid.

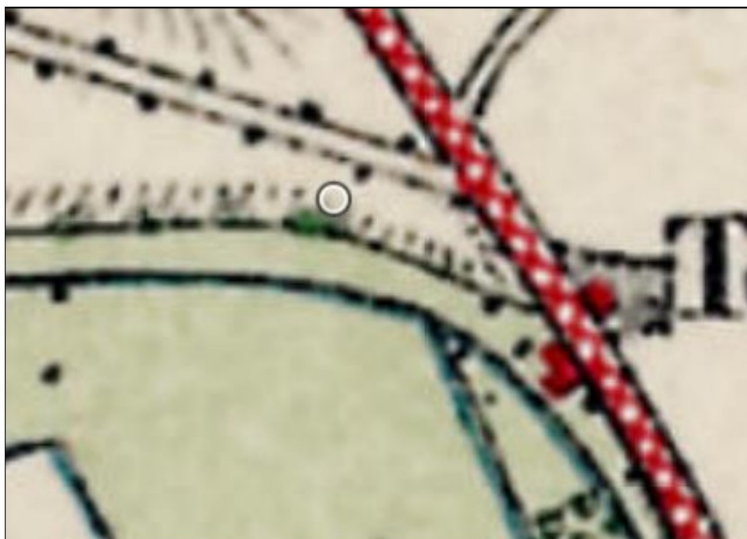
Historische kaart: 1920

Uit oude topografische kaarten blijkt dat de onderhavige locatie altijd in gebruik is geweest voor natuur/bos. Het terrein is in gebruik geweest voor natuur/bos. Rond de jaren tachtig van de 20<sup>ste</sup> eeuw is ten westen van de onderhavige bebouwing (Laan van Schöndeln 8) zichtbaar. Op de onderhavige locatie is nooit bebouwd geweest.
