# Vooronderzoek NEN 5725 Sint Wirosingel (ong.) te Roermond

Aeres Milieu Projectnummer : AM25011  
Status rapport : Definitief (versie 1)  
Datum : 21 maart 2025

Opdrachtgever : Kragten  
Schoolstraat 8  
6049 BN Herten

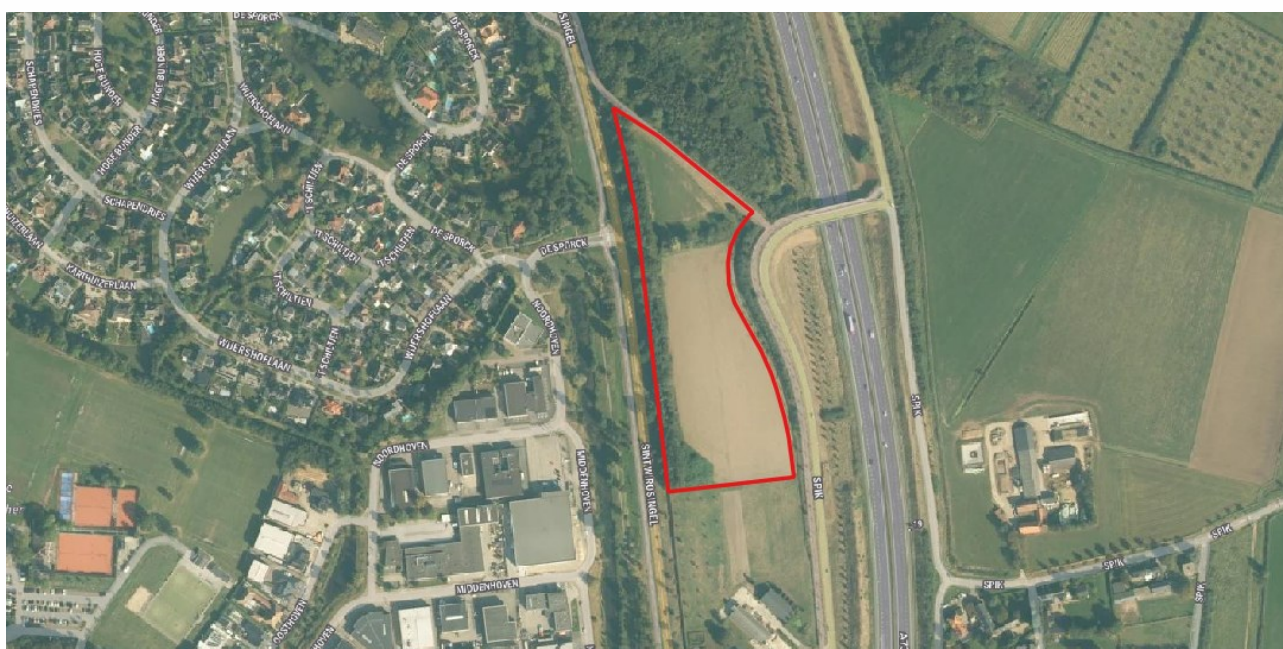
Afbeelding 1: Begrenzing onderzoekslocatie (bron luchtfoto: PDOKviewer)

De onderzoekslocatie ligt aan de oostzijde van Maasniel, en ligt tussen de Sint Wirosingel en de autosnelweg A73. Ten noorden van de locatie bevindt zich de Huis& Tuin Boulevard. Kadastraal is de locatie bekend als gemeente Roermond, sectie O, nummers 473 en 526. De coördinaten volgens het R.D. stelsel zijn  $X = 199.800$  /  $Y = 356.600$ . Zie bijlage 1 voor een topografische kaart. Op onderstaande luchtfoto is de begrenzing van de onderzoekslocatie weergegeven.

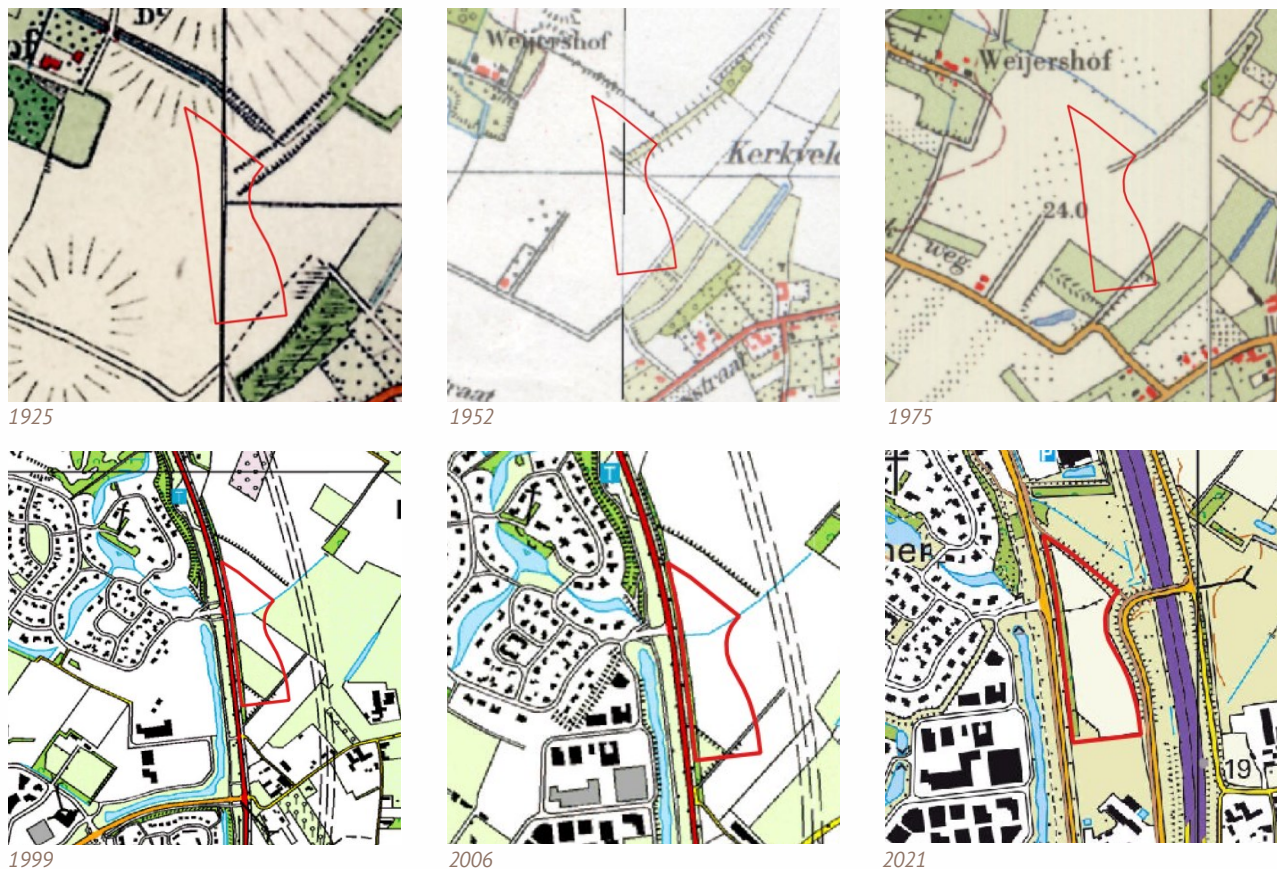
Afbeelding 2: Geraadpleegde historische kaarten (bron kaarten: topotijdreis.nl)

In het kader van het vooronderzoek is historisch kaartmateriaal bestudeerd. Uit kaartmateriaal van de geraadpleegde historische kaarten is af te leiden dat de onderzoekslocatie sinds 1900 altijd in agrarisch gebruik is geweest (landbouw). In de jaren zeventig van de vorige eeuw is de Sint Wirosingel aangelegd. De autosnelweg A73 ten oosten van de locatie is in 2007 gerealiseerd. Het fietspad aan de noordzijde van de locatie dateert van 2009. Sinds 2009 zijn er geen veranderingen op de locatie te zien op de luchtfoto's van toptijdreis.
