HISTORISCH BODEMONDERZOEK

MOLSBERG 94/96

TE SIMPELVELD

# Historisch bodemonderzoek Molsberg 94/96 te Simpelveld in de gemeente Simpelveld

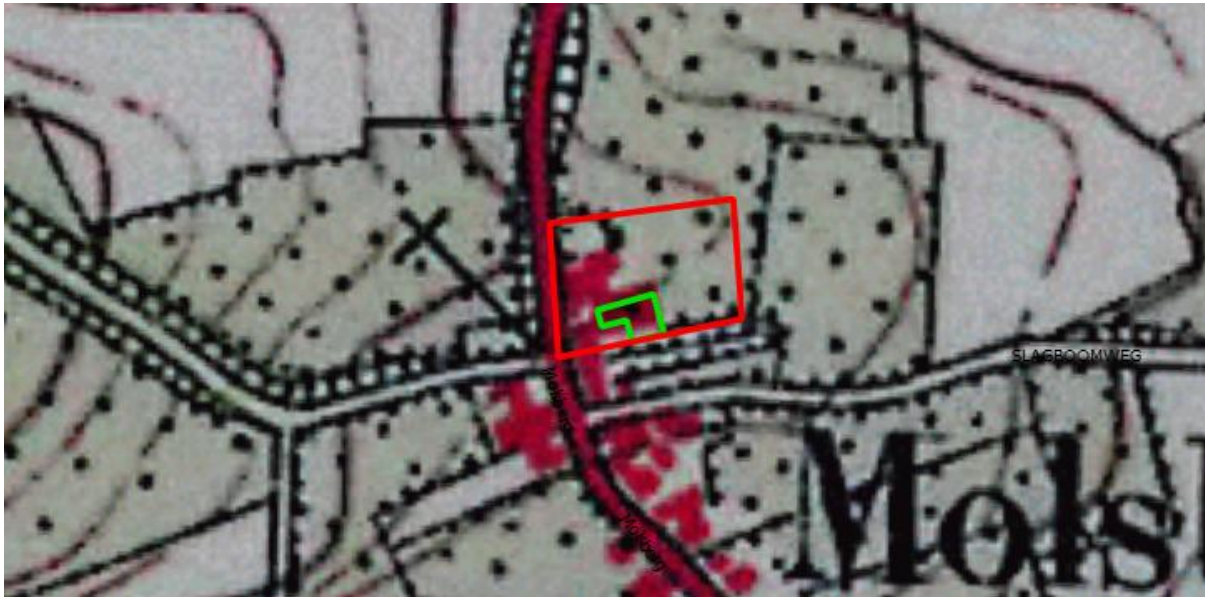
Volgens historisch kaartmateriaal uit de periode 1830 tot heden was de locatie in het verleden al deels bebouwd met een boerderij. De directe omgeving was destijds in agrarisch gebruik (boomgaard) en werd extensief bewoond. Tot heden is dit gebruik van de onderzoekslocatie niet wezenlijk veranderd. Op onderstaande uitsnede van de historische kaart (periode 1926-1949) is de onderzoekslocatie weergegeven.

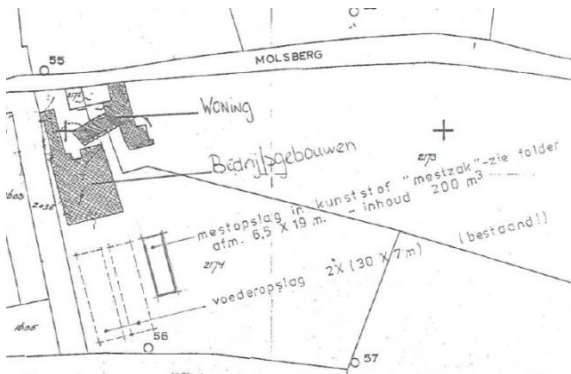
Op 23 december 1991 heeft de heer J.J. Houpermans een kennisgevingsformulier ingediend ingevolge het Besluit mestbassins Hinderwet. Het bassin heeft een oppervlakte van  $124 \text{ m}^2$ . De bijbehorende tekening is hiernaast weergegeven.

Het mestbassin is altijd voorzien geweest van een mestzak, welke iedere 3 jaar is gekeurd en gecontroleerd op lekkage. Hierbij is nimmer sprake geweest van lekkages, waardoor een bodemverontreiniging wordt uitgesloten.

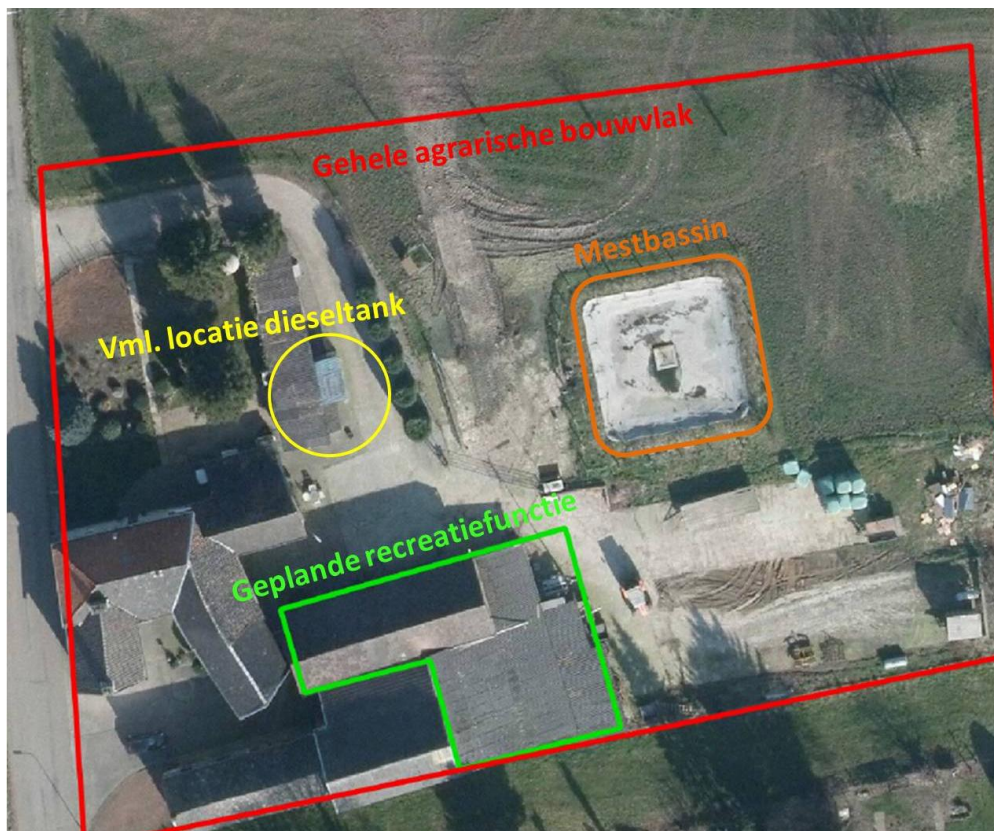
Op onderstaande luchtfoto (2014) is de onderzoekslocatie weergegeven

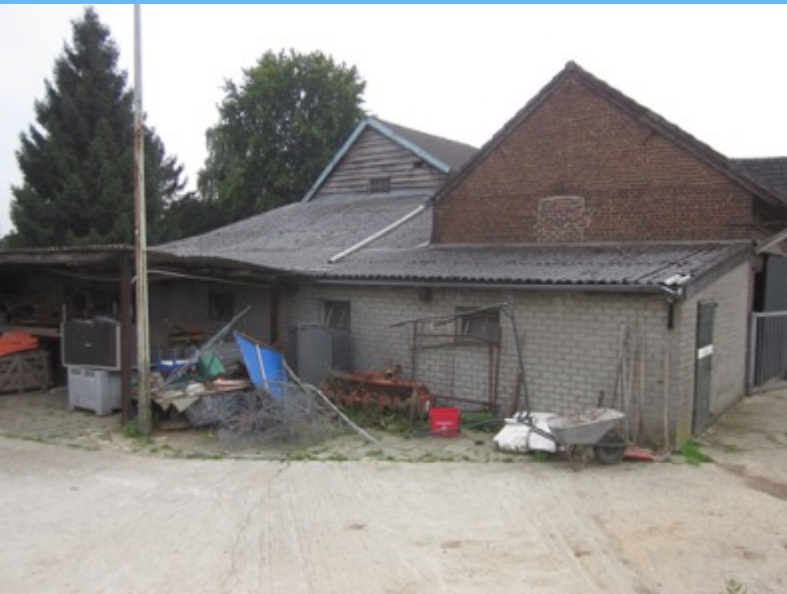
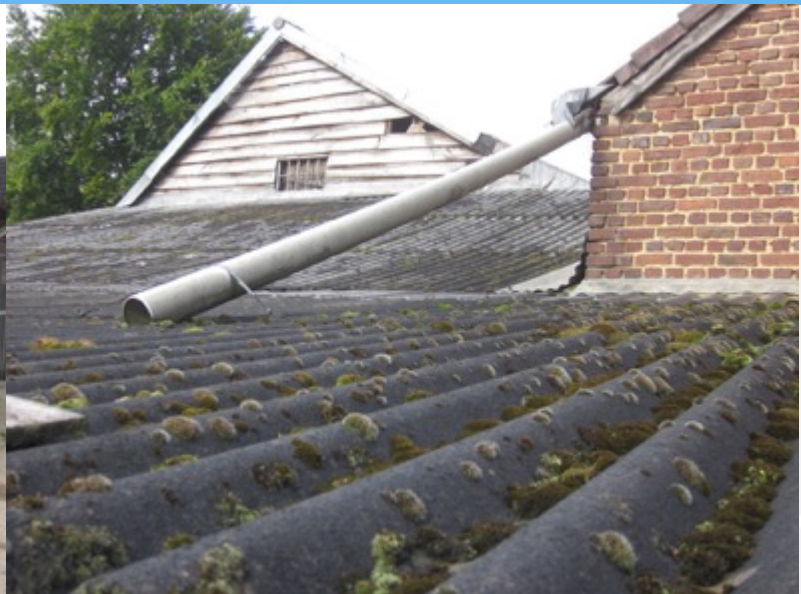
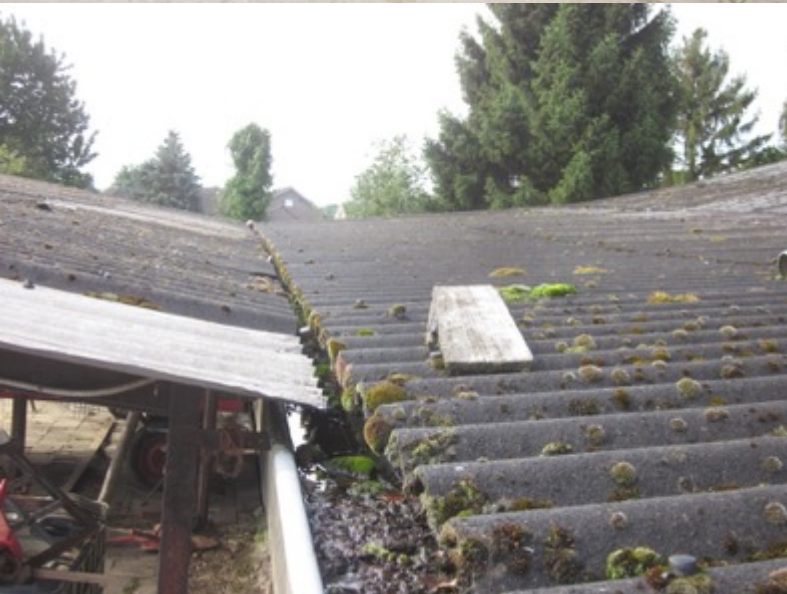
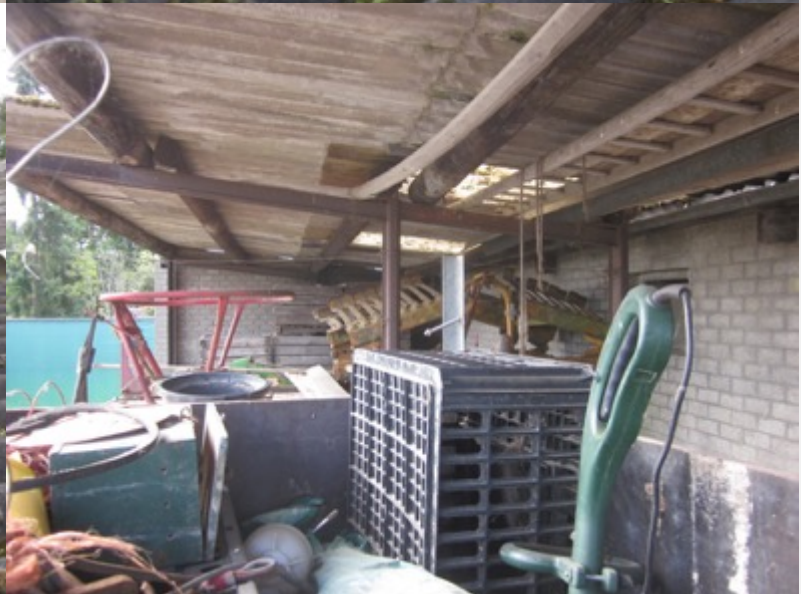
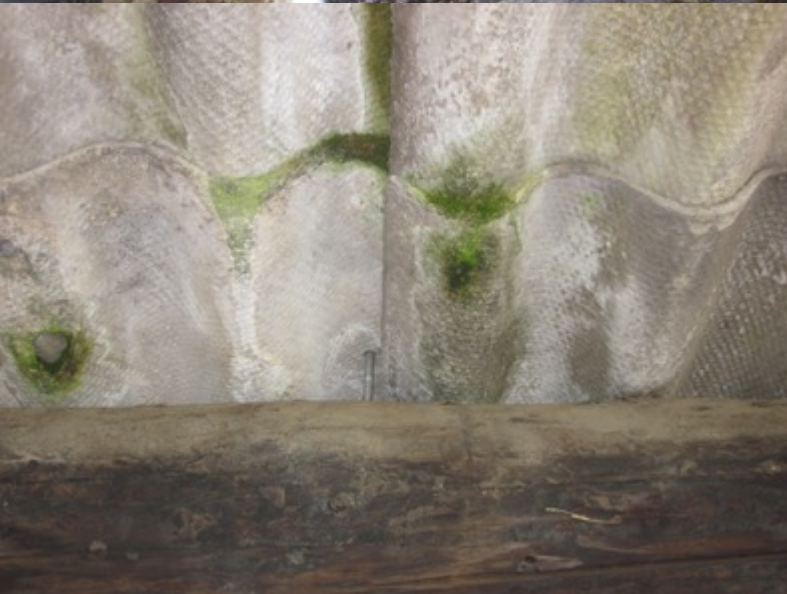
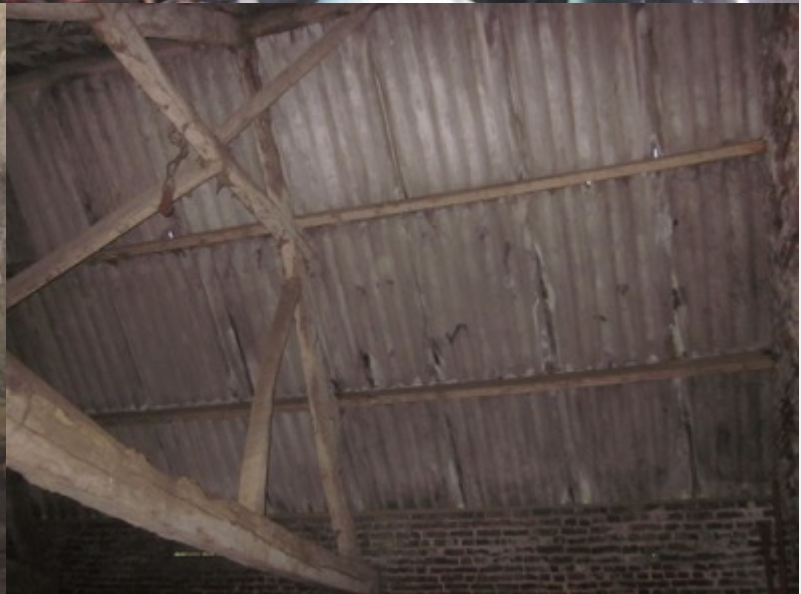
Bron 1: Golfplaat op de dakconstructies van de machinestalling; koestalling; en een gedeelte van de schuur

Tussen de asbesthoudende golfplaten bevinden zich diverse lichtdoorlatende golfplaten, deze kunnen niet verwijderd worden zonder de asbesthoudende golfplaten te bewerken derhalve dienen deze tijdens sanering verwijderd te worden.

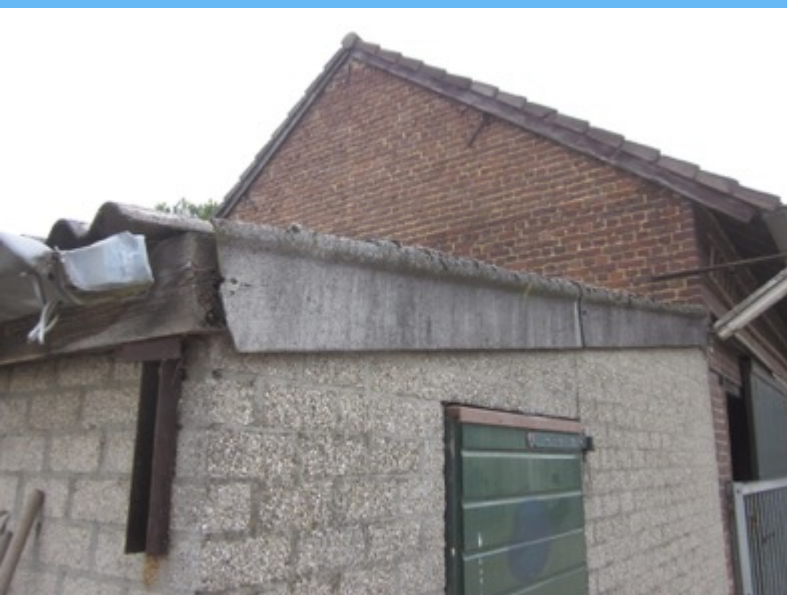
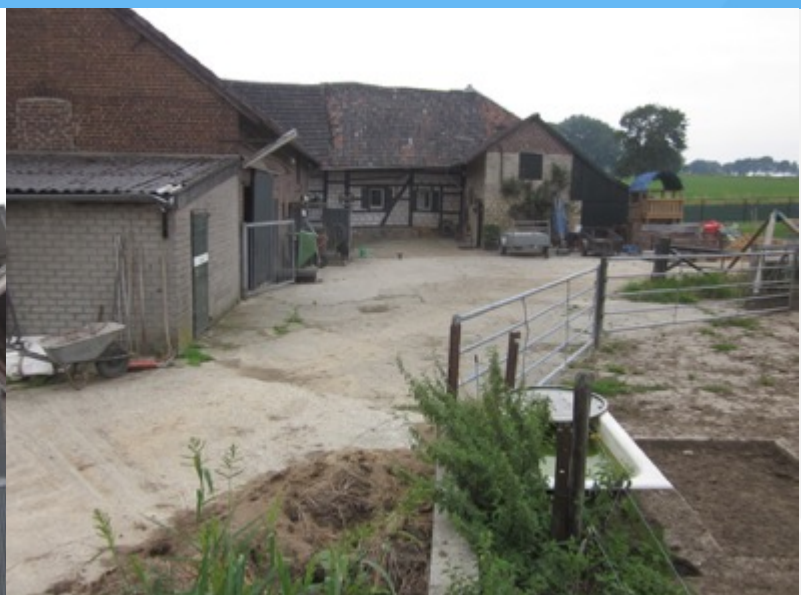
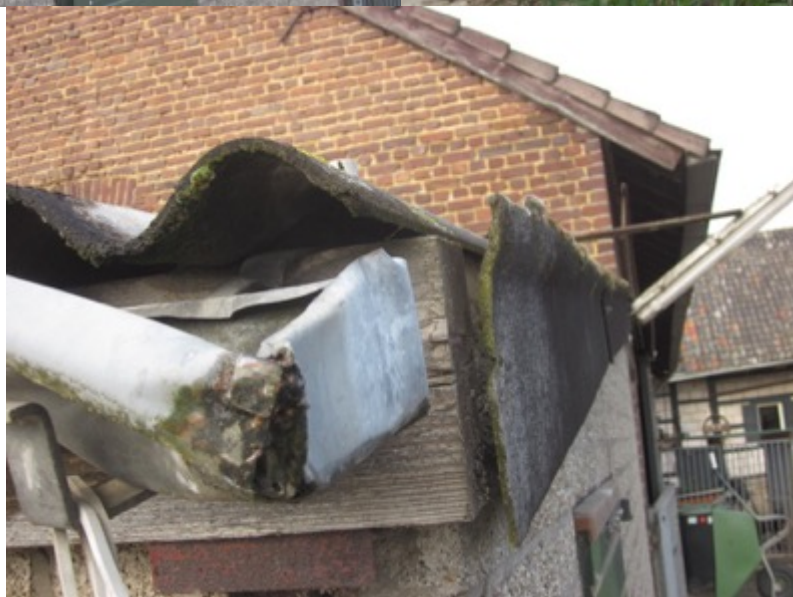
## Bron 2: Windveer ter plaatse van de kopgevel tegen de linkerzijde van de koestalling

| Risicoklasse verwijdering | 2 |
