## Quickscan flora en fauna diverse gebouwen Stein

| Projectnummer | 724210036 |
| DATUM | 24-03-2021 |

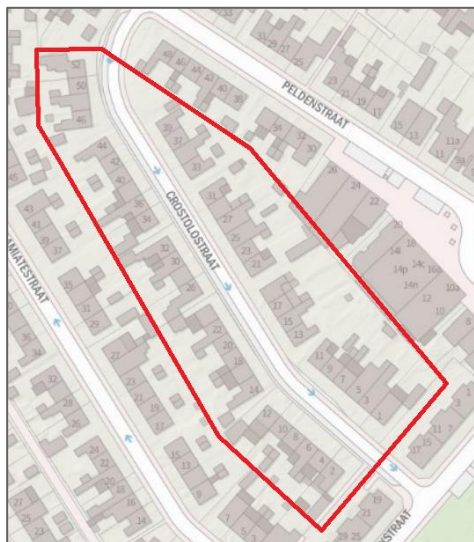
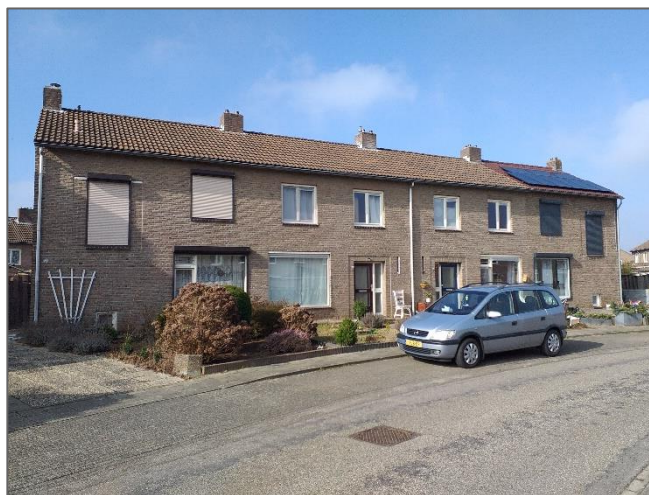
Dit complex bestaat uit 46 woningen die zijn gelegen aan de Crostolostraat (figuur 1.4 & 1.5). Het gaat hierbij om 36 woningen in bezit van Zaam Wonen (3 t/m 11, 13 t/m 25, 27 t/m 33, 35, 37 t/m 39 (oneven en even) en 40 t/m 50 (alleen even)) en 7 woningen in particulier bezit (1, 2, 12, 26, 34, 36 en 52). Ook behoren 42 woningen aan de Peldenstraat in dit complex (figuur 1.6 & 1.7). Het gaat hierbij om 34 woningen in bezit van Zaam Wonen (17, 19, 21, 27, 29 t/m 32, 34 t/m 44, 46, 48 t/m 53 (even en oneven), 55, 56, 58, 64, 68, 70 en 72) en 8 woningen in particulier bezit (23, 25, 33, 45, 47, 54, 62, 66). Tot slot behoren er nog 58 woningen aan de Damiatestraat tot dit complex (figuur 1.8 & 1.9). Het gaat hierbij om 42 woningen in bezit van Zaam Wonen (3, 5, 9 t/m 27, 31 t/m 49, 53 t/m 63 (alleen oneven), 4, 12, 14, 20 t/m 26, 30 t/m 38, 42, 46 t/m 60, 64, 70, 72 en 74 (alleen even)) en 16 woningen in particulier bezit (1, 2, 6, 7, 8, 10, 16, 18, 28, 29, 40, 44, 56, 66, 68 en 76).

Figuur 1.4 Complex 012 Crostolostraat

Figuur 1.5 Complex 012 Crostolostraat

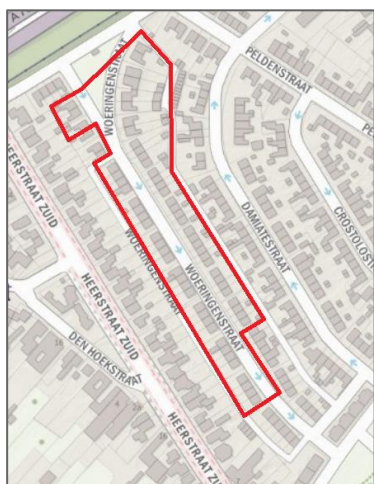
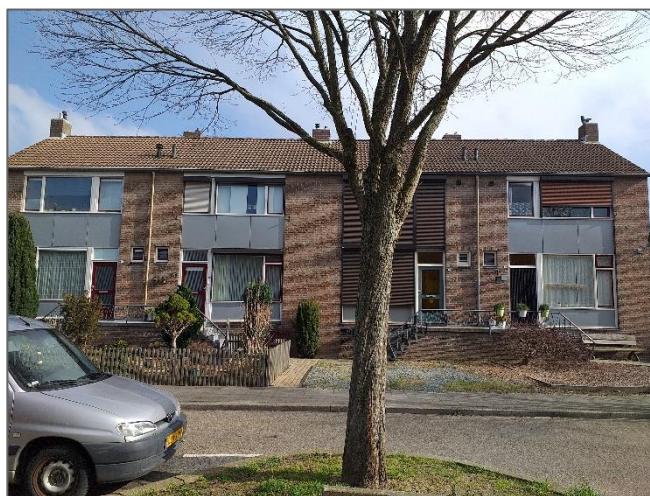
Dit complex bestaat uit 64 woningen die zijn gelegen aan de Woeringenstraat (figuur 1.10 & 1.11). Het gaat hierbij om 36 woningen in bezit van Zaam Wonen (14 t/m 20, 24 t/m 42, 48, 50, 62, 64, 80 (alleen even), 29, 37, 41, 43, 45, 51, 53, 55, 61, 63, 65, 69 t/m 75, 93 en 95 (alleen oneven)) en 28 woningen in particulier bezit (44, 46, 52 t/m 60, 66, 68, 76, 78 (alleen even), 31, 33, 35, 39, 47, 49, 57, 59, 67 en 77 t/m 91 (alleen oneven)).

Figuur 1.10 Complex 021 Woeringenstraat

Figuur 1.11 Complex 021 Woeringenstraat

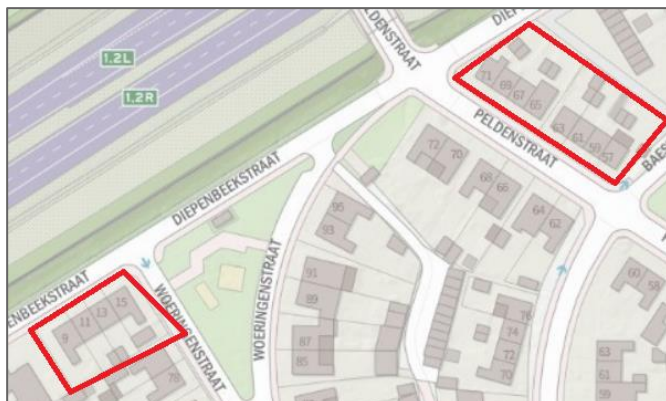
Figuur 1.12 Complex 022 Diepenbeekstraat en Peldenstraat.

Dit complex bestaat uit 4 woningen die zijn gelegen aan de Diepenbeekstraat. Het gaat hierbij om 3 woningen in bezit van Zaam Wonen (9, 13 en 15) en 1 woning in particulier bezit (11). Ook behoren 8 woningen aan de Peldenstraat in dit complex. Het gaat hierbij om 7 woningen in bezit van Zaam Wonen (57, 59, 61, 65, 67, 69 en 71) en 1 woning in particulier bezit (63) (figuur 1.12).

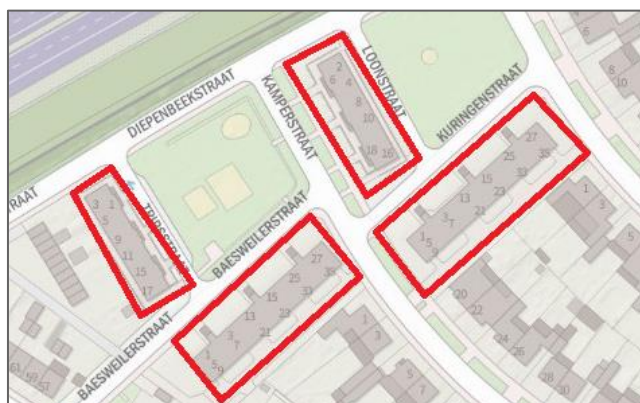
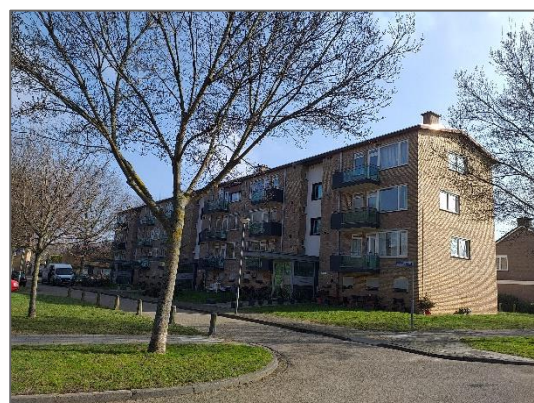
Dit complex bestaat uit 9 appartementen die zijn gelegen aan de Kamperstraat (2 t/m 18 (alleen even)). Ook behoren 18 appartementen aan de Baesweilerstraat tot dit complex (1 t/m 35 (alleen oneven)). Tevens horen 18 appartementen aan de Kuringenstraat tot dit complex (1 t/m 35 (alleen oneven)). Tot slot behoren er nog 9 appartementen aan de Tripstraat tot dit complex (1 t/m 17 (alleen oneven))(figuur 1.15 & 1.16). Alle appartementen zijn in het bezit van Zaam Wonen.

Figuur 1.15 Complex 221 aan diverse straten

Figuur 1.16 Complex 221

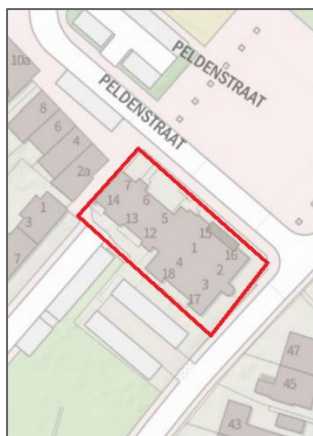
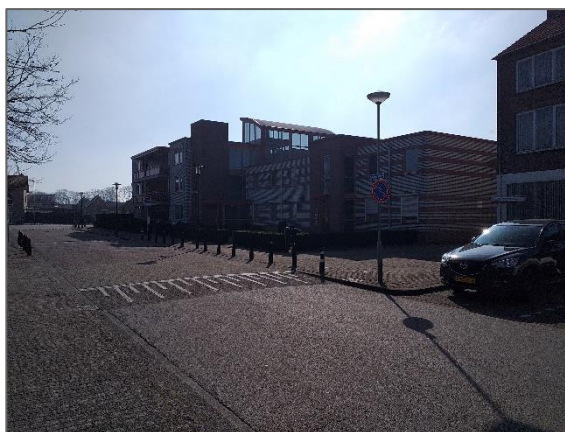
Dit complex bestaat uit 18 seniorenwoningen die zijn gelegen aan de Pastoor van Heldenplein (figuur 1.17 & 1.18). Alle 18 seniorenwoningen zijn in het bezit van Zaam Wonen (1 t/m 18 (zowel even als oneven)).

Figuur 1.17 Complex 473 aan de Pastoor van Heldenplein

Figuur 1.18 Complex 473

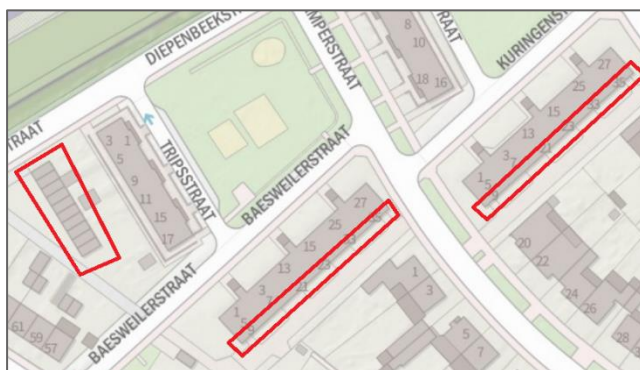
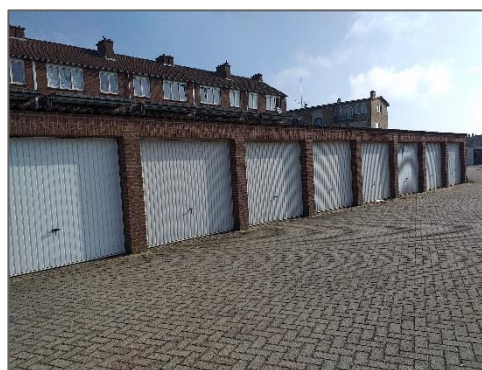
Dit complex bestaat uit 6 garages die zijn gelegen aan de Baesweilerstraat (11 t/m 16 (zowel even als oneven)). Ook zijn er 6 garages gelegen aan de Kuringenstraat in dit complex (17 t/m 22 (zowel even als oneven)). Tot slot liggen er nog 10 garages aan de Tripstraat in dit complex (1 t/m 10 (zowel even als oneven)). Figuur 1.19 & 1.20.

Figuur 1.19 Complex 910 aan diverse straten

Figuur 1.20 Complex 910

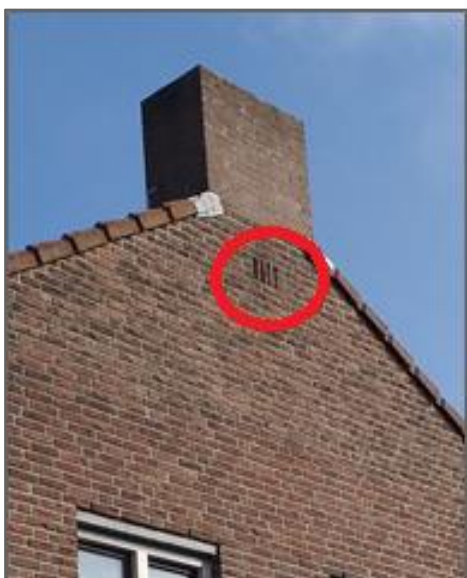
*Figuur 3.1 Open stootvoegen.*

| Complex | Vleermuizen | Vervolgonderzoek noodzakelijk? |
|---|---|---|
| 011 | Open stootvoegen aanwezig op kopse gevels | Ja |
| 012 | Open stootvoegen aanwezig op kopse gevels | Ja |
| 021 | Open stootvoegen aanwezig op kopse gevels | Ja |
| 022 | Open stootvoegen aanwezig op kopse gevels | Ja |
| 221 | Diverse gaten/open stootvoegen aanwezig | Ja |

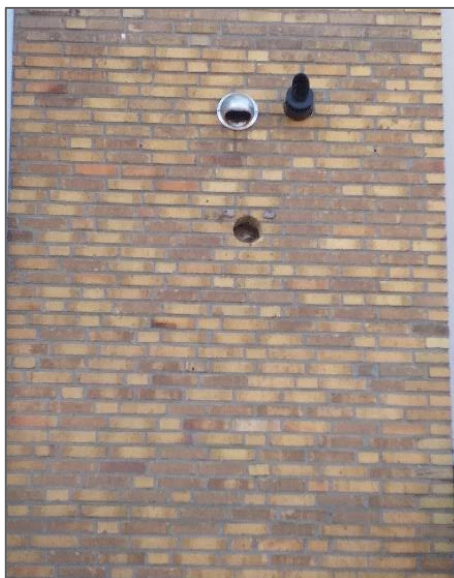
*Figuur 3.2 Gat in muur van Baesweilerstraat.*

In de omgeving van de plangebieden komen de soorten eekhoorn en steenmarter voor. Nesten van eekhoorn bevinden zich in bomen. Deze zijn tijdens het veldbezoek niet aangetroffen. Hierdoor is een negatief effect op de eekhoorn niet te verwachten. Verblijfplaatsen van steenmarter wordt ook niet verwacht, omdat geen geschikte plekken aanwezig zijn binnen het plangebied in de vorm van hollen, scheuren of spleten in de gebouwen waardoor de steenmarter naar binnen kan. Het gat aan de Baesweilerstraat wordt niet toegankelijk geacht voor de steenmarter.

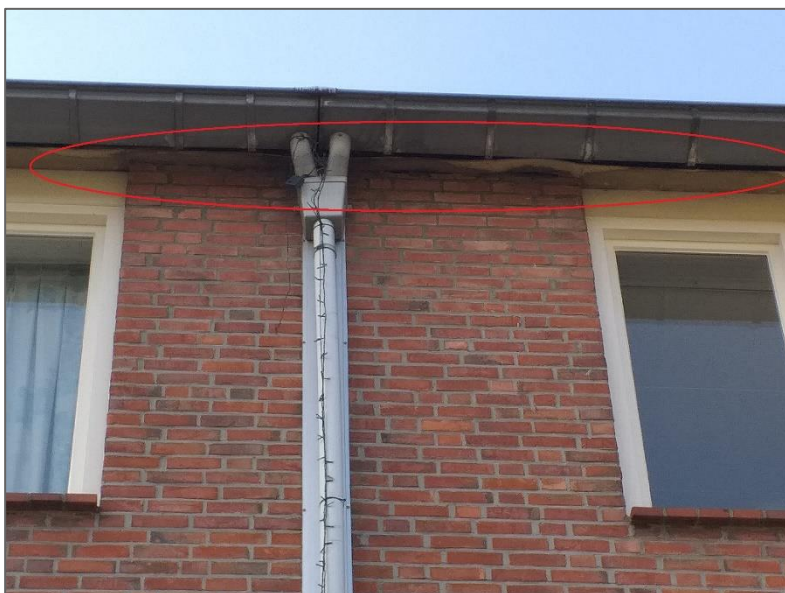
*Figuur 3.1 Open dakrand bij Tripstraat en Kamperstraat.*

| Complex | Vogels categorie 1 t/m 3 van de vaste nesten | Effect/ vervolgstap |
|---|---|---|
| 221 | Ruimte tussen dakgoot en dakpannen op de Kamperstraat en Tripstraat. Biedt mogelijkheden voor de huismussen. Potentiele nestlocaties voor gierzwaluwen aanwezig. | Vervolgonderzoek naar aanwezigheid huismus noodzakelijk voor de complexen aan de genoemde straten. Ook is een vervolgonderzoek naar de aanwezigheid van gierzwaluwen noodzakelijk. |

| Complex | Nader onderzoek Vleermuizen | Nader onderzoek Gierzwaluwen | Nadere onderzoek Huismussen | Ontheffing Wnb nodig |
|---|---|---|---|---|
| 221 | Ja | Ja | Alleen voor gebouwen aan de Tripstraat en Kamperstraat | Mogelijk |
