VERKENNEND ONDERZOEK ASBEST IN  
BODEM (NEN 5707)

VON CLERMONTPLEIN 34 T/M 46  
(VERVESHUIS)

TE VAALS

Project: VAA.COV.ASB  
Rapportnummer: 10031169  
Status: Eindrapportage  
Datum: 1 september 2010  
Opdrachtgever: Centrumontwikkeling Vaals bv  
Postbus 2551  
6201 GB Maastricht  
Tel. 043 - 6018878  
Contactpersoon: Dhr. M. Vandooren

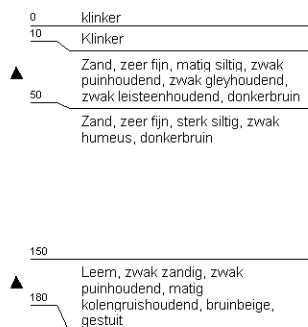
**Boring: ASB1**

| Boor-nummer | Traject | Einddiepte boring | Waargenomen verontreinigingen | Asbestverdacht materiaal aangetroffen ? |
|---|---|---|---|---|
| ASB1 | 0,1-1,5 m -mv | | zwak puin- en leisteenhoudend | nee |
| | 1,5-1,8 m -mv | 1,8 m -mv (gestuit) | zwak puin- en matig kolengruishoudend | nee |

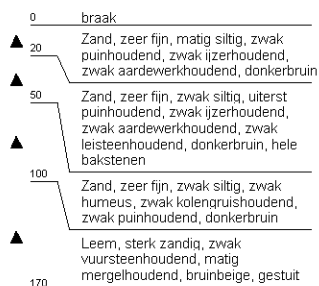
**Boring: ASB7**

| Boor-nummer | Traject | Einddiepte boring | Waargenomen verontreinigingen | Asbestverdacht materiaal aangetroffen ? |
|---|---|---|---|---|
| ASB 7 | 0,0-0,2 m -mv | | zwak aardewerk-, ijzer- en puinhoudend | nee |
| | 0,2-0,5 m -mv | | zwak aardewerk-, ijzer- en leisteenhoudend en uiterst puinhoudend | nee |
| | 0,5-1,0 m -mv | | zwak puin- en kolengruishoudend | nee |
| | 1,0-1,7 m -mv | 1,7 m -mv (gestuit) | zwak vuursteen- en matig mergelhoudend | nee |
