**Datum:** 31 januari 2022**Onderwerp:**

Rapportage Quickscanonderzoek Ecologische Waarden, incl. eerste resultaten nader onderzoek 2021 ingreeplocatie Maastrichterlaan-Jos Francotteweg, te Vaals  
(ons kenmerk: 21-960-QEW)

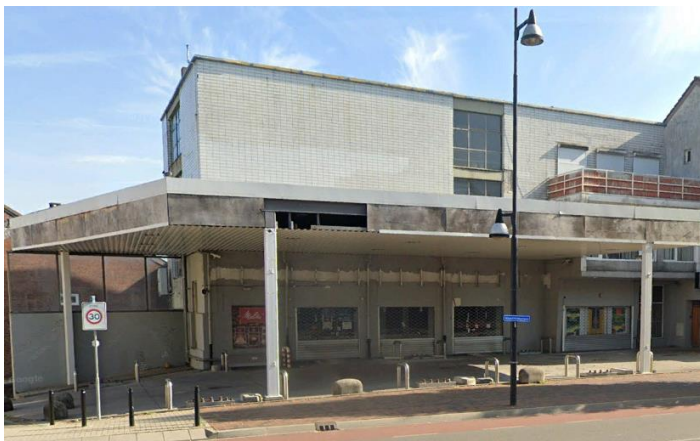
### Gebouw 1

| Beschermde soorten/soortgroep | Geslacht J/N | Knelpunten Wet natuurbescherming | Nader onderzoek nodig | Opmerkingen |
|---|---|---|---|---|
| <i>Vleermuizen</i> | J | J | J | Gebruik vleermuizen vastgesteld (vraatresten) (onderzoek gestart in 2021) |
| <i>Grondgebonden zoogdieren</i> | J | J | J | Aanwezigheid/gebruik steenmarter dient vastgesteld te worden. Verblijfsfunctie 100% uitgesloten, vanwege ontbreken verse sporen zoals uitwerpselen (Cameraval onderzoek 2021) |

- ✚ **Gebouw 1:** in gebruik door vleermuizen: in elk geval als hangplek voor het verorberen van prooidieren (dag-/nachtvlinders) en mogelijk gebruik steenmarter. Nader onderzoek naar functie voor vleermuizen dient in 2022 onderzocht te worden (conform plan). Onderzoek met cameravallen op gebruik/aanwezigheid steenmarter is uitgevoerd in 2021 (zonder resultaat);

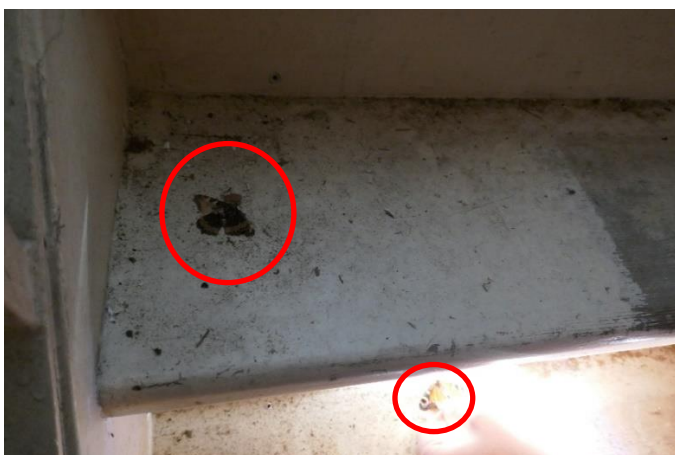
Vraatrestanten van grootoorvleermuizen. Op meerdere plekken in het gebouw aangetroffen

Er zijn enkel foeragerende gewone dwergvleermuizen aangetroffen. Eenduidige verblijfplaatsen zijn voornamelijk niet vastgesteld. De grootoorvleermuizen, waarvan in november vraatresten zijn aangetroffen, maken mogelijk alleen tijdens de zomerperiode gebruik van een van de gebouwen. Het is bekend dat er op de kerk van Vaals grootoorvleermuizen aanwezig zijn. Mogelijk dat dieren van deze groep het gebouw alleen gebruiken om te eten.

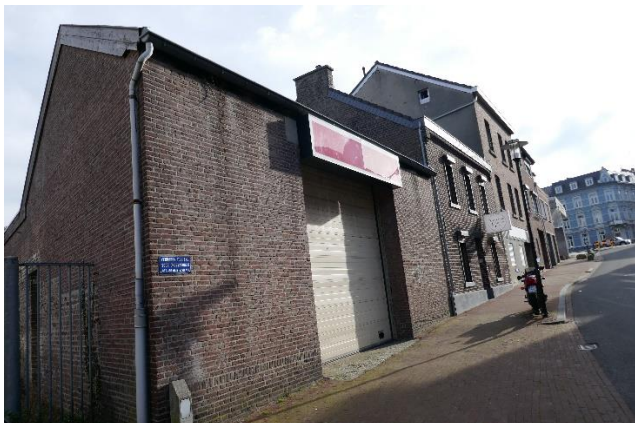
## Gebouw 2

| Beschermde soorten/soortgroep | Geschikt J/N | Knelpunten Wet natuurbescherming | Nader onderzoek nodig | Opmerkingen |
|---|---|---|---|---|
| Vleermuizen | N | N | N | Geen geschikte invliegopeningen |
| Broedvogels (al of niet jaarrond beschermde nesten) | N | N | N | Dakconstructie niet geschikt voor broedvogels (huismus en gierwaluw) |
| Grondgebonden zoogdieren | N | N | N | Niet toegankelijk voor grondgebonden zoogdieren |

- ✚ **Gebouw 2, 3 en 4:** Gebouwen allemaal ongeschikt voor beschermde natuurwaarden: panden kunnen reeds gesloopt/gesaneerd worden.
- ✚ **Gebouw 5:** mogelijk in gebruik door steenmarter. Onderzoek met cameravallen op gebruik/aanwezigheid steenmarter is uitgevoerd in 2021 (zonder resultaat). Dit betekent dat gebouw 5 ook gesloopt mag worden;

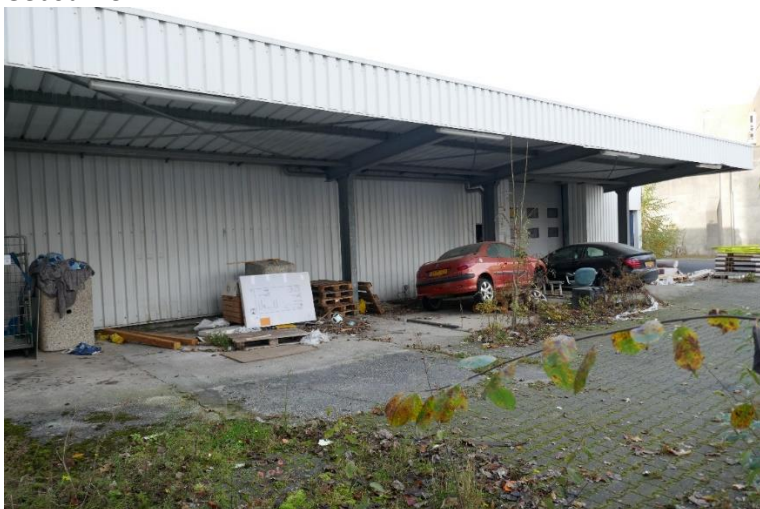
## Gebouw 3

| Beschermde soorten/soortgroep | Geschikt J/N | Knelpunten Wet natuurbescherming | Nader onderzoek nodig | Opmerkingen |
|---|---|---|---|---|
| Vleermuizen | N | N | N | Geen geschikte invliegopeningen |
| Broedvogels (al of niet jaarrond beschermde nesten) | N | N | N | Dakconstructie niet geschikt voor broedvogels (huismus en gierzwaluw) |
| Grondgebonden zoogdieren | N | N | N | Niet toegankelijk voor grondgebonden zoogdieren |

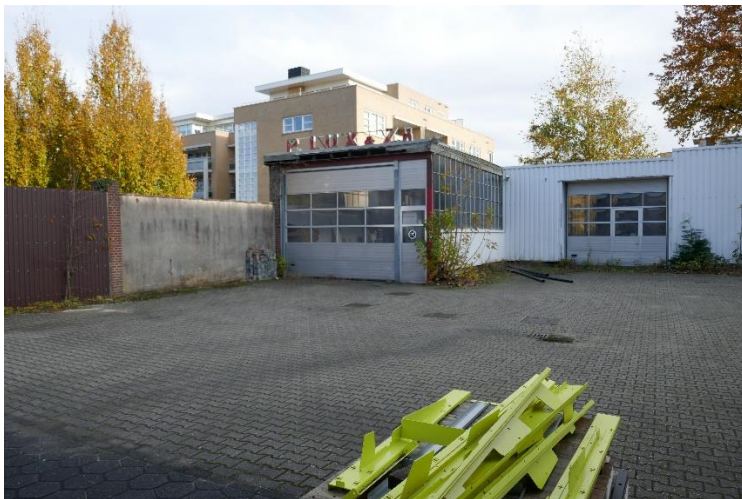
#### Gebouw 4

| Beschermde soorten/soortgroep | Geschikt J/N | Knelpunten Wet natuurbescherming | Nader onderzoek nodig | Opmerkingen |
|---|---|---|---|---|
| Vleermuizen | N | N | N | Geen geschikte invliegopeningen |
| Broedvogels (al of niet jaarrond beschermde nesten) | N | N | N | Dakconstructie niet geschikt voor broedvogels (huismus en gierzwaluw) |
| Grondgebonden zoogdieren | N | N | N | Niet toegankelijk voor grondgebonden zoogdieren |

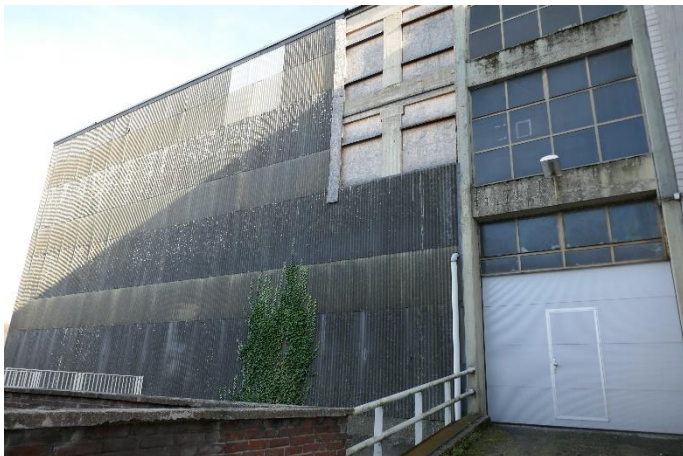
## Gebouw 5

| Beschermde soorten/soortgroep | Geschikt J/N | Knelpunten Wet natuurbescherming | Nader onderzoek nodig | Opmerkingen |
|---|---|---|---|---|
| Vleermuizen | N | N | N | Geen geschikte invliegopeningen* |
| Broedvogels (al of niet jaarrond beschermde nesten) | N | N | N | Dakconstructie niet geschikt voor broedvogels (huismus en gierwaluw)* |
| Grondgebonden zoogdieren | J | J | J | Aanwezigheid/gebruik steenmarter dient vastgesteld te worden. Verblijfsfunctie 100% uitgesloten, vanwege ontbreken verse sporen zoals uitwerpselen (Cameraval onderzoek 2021) |

Tabel 5: Aanwezigheid beschermde soorten gebouw 5; \*mede door aanwezigheid asbest
