**VERKENNEND  
ONDERZOEK ASBEST IN BODEM  
EN ONDERZOEK OLIE  
CAMERIG 22 te VAALS**

BKK Bodemadvies bv

Projectlocatie: Camerig 22 te Vijlen, gemeente Vaals  
Rapportnummer: 13041.BKK  
Datum rapport: 31 mei 2013

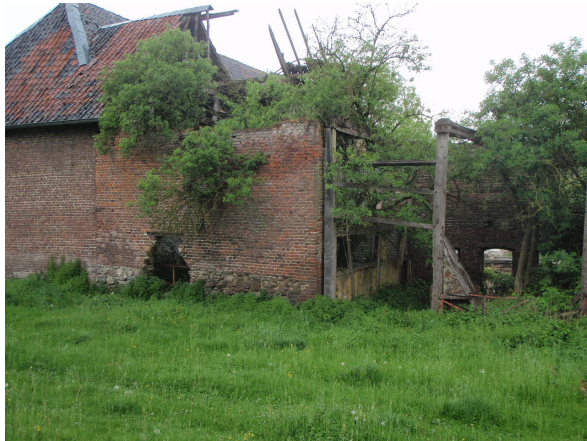
Foto 9: locatie ligging oude tank.

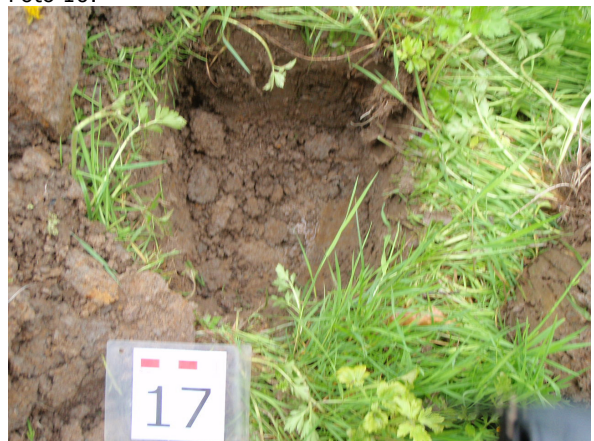
Foto 12: proefgat 17, weiland.

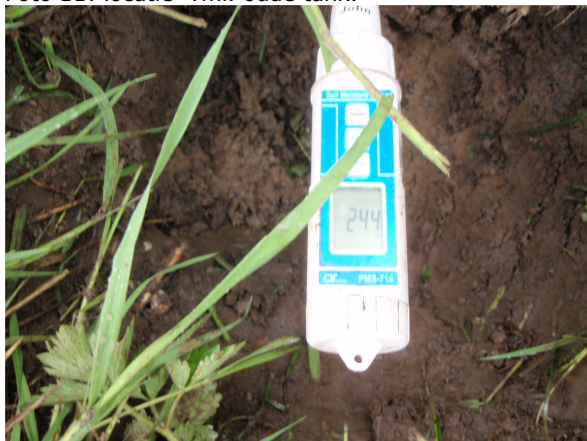
Foto 13: bodemvochtpercentage 24,4 %.

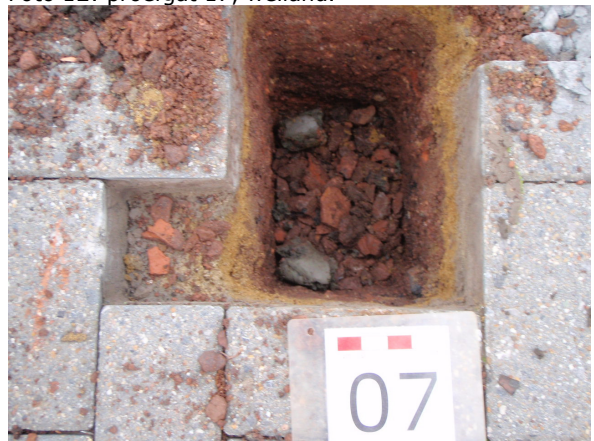
De bodemopbouw ter plaatse van het buitenterrein is te beschrijven als hoofdzakelijk zandige en plaatselijk humeuze leem. Er zijn (zwakke) bijmengingen aangetroffen met baksteen, silex (vuursteen), sporen kolengruis en grind. Onder de kasseien is een stollaag met zwak grind, plaatselijk matige hoeveelheid baksteen aanwezig. Dieper in de leem zijn ook brokken mergel waargenomen. Er zijn geen asbestverdachte materialen aangetroffen.

Foto 14: proefgat 07, met baksteen, recreatiegedeelte.

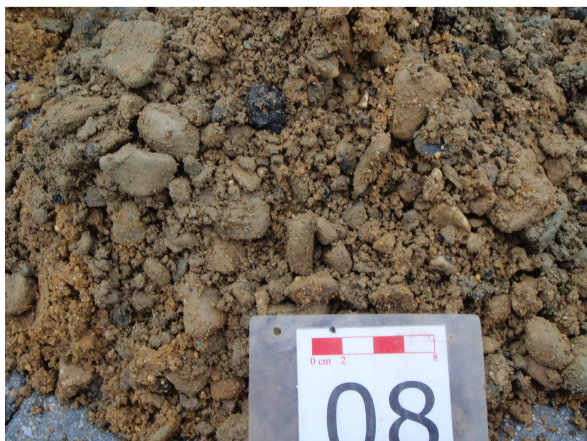
Foto 15: stol uit proefgat 08.

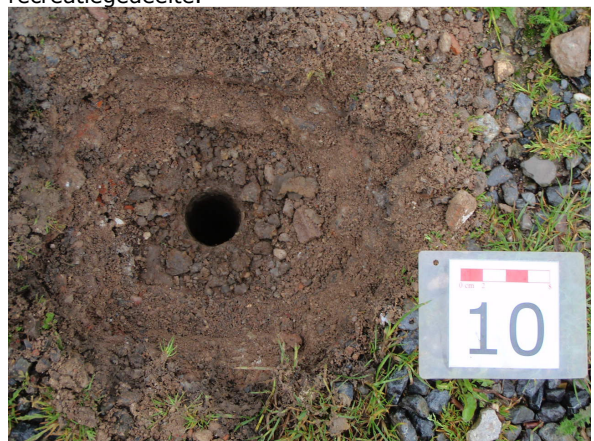
Foto 16: proefgat met diepe boring 10.

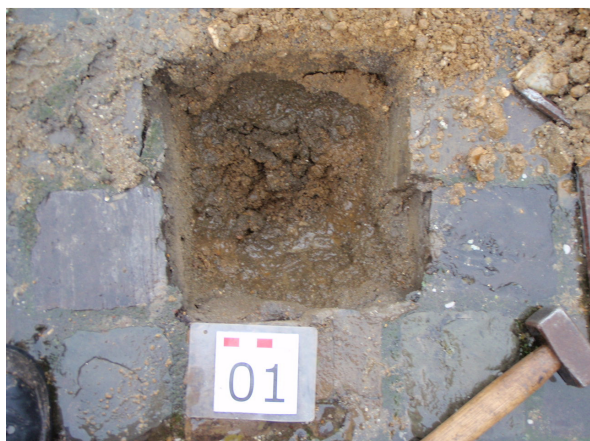
Foto 17: proefgat 01, recreatiedeel.

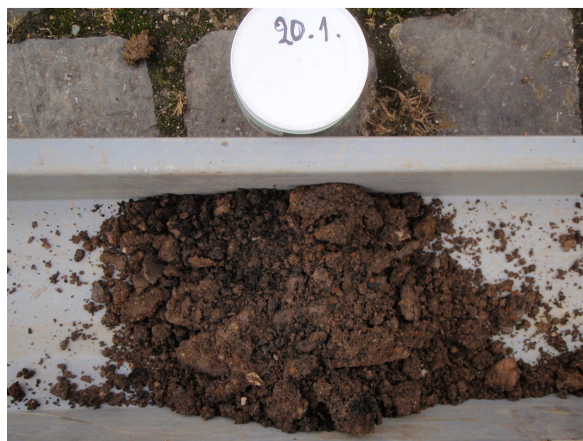
Foto 18: boring 20 ter plaatse vml. bovengrondse tank.

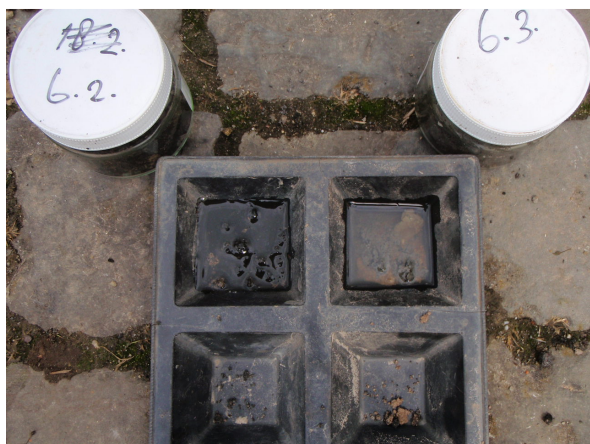
In de bodem ter plaatse van de voormalige bovengrondse tank is met de olie/waterpan geen reactie verkregen en geen oliegeur waargenomen. Zintuiglijk is de door Geonius beschreven olievlek niet teruggevonden. De analyseresultaten moeten dit nog bevestigen. Een aantal foto's van de (boor)locaties zijn opgenomen in bijlage VIII.

Foto 19: geen reactie met olie/waterpan.
