**VERKENNEND  
WATERBODEMONDERZOEK  
CAMERIG 22  
te VIJLEN**

Projectlocatie: Vijlen, Camerig 22  
Rapportnummer: 13139.BKK  
Datum rapport: 24 juni 2013

In opdracht van de heer E. Loo heeft BKK Bodemadvies bv te Meijel een verkennend waterbodemonderzoek uitgevoerd op een gedeelte van het perceel 453, 454 op het adres Camerig 22 te Vijlen (gemeente Vaals). De aanleiding voor de uitvoering van het onderzoek betreft de bestemmingsplanwijziging en herontwikkeling van het terrein.

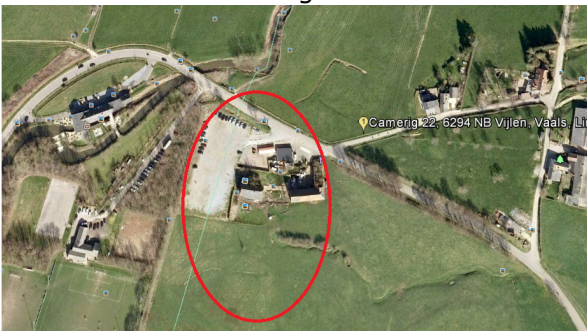
In onderstaande foto is het terrein door middel van een rode cirkel aangeduid. Dit betreft een luchtfoto van Google Earth uit 2005.

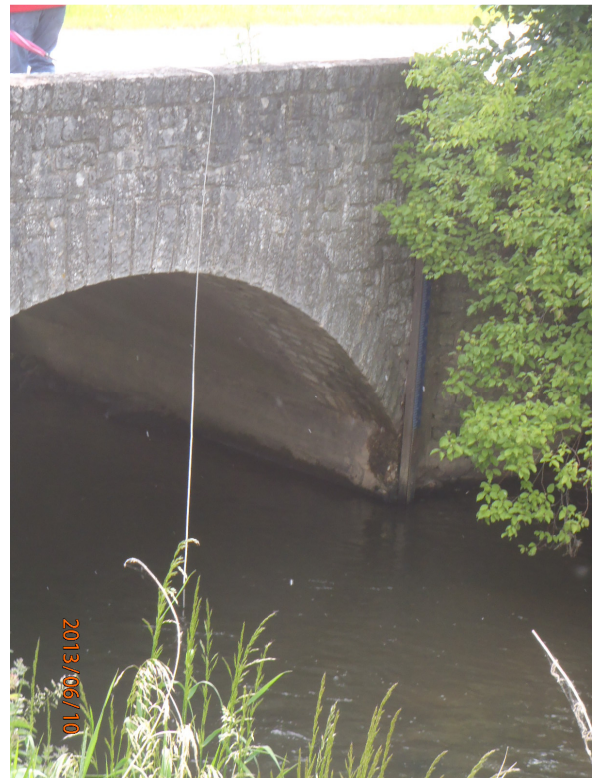
Vooraf aan de monsternamen is het waterpeil van de Geul gemeten ten opzichte van de bovenkant van de brug over de Geul (Zie foto 2 in bijlage VII). Dit blijkt bij aanvang van het onderzoek 3,19 meter te zijn en na het veldonderzoek 3,18 meter. In feite is deze meting voor waterbodemonderzoek op den droge niet relevant.

Foto 2: meting waterstand vanaf de burg over de Geul.

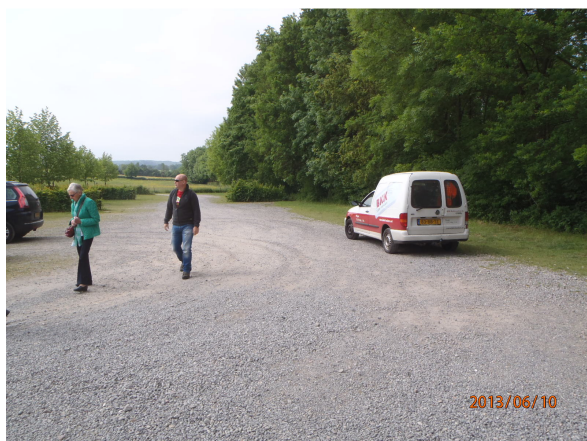
Foto 3: parkeerplaats met daarachter weiland/groen.

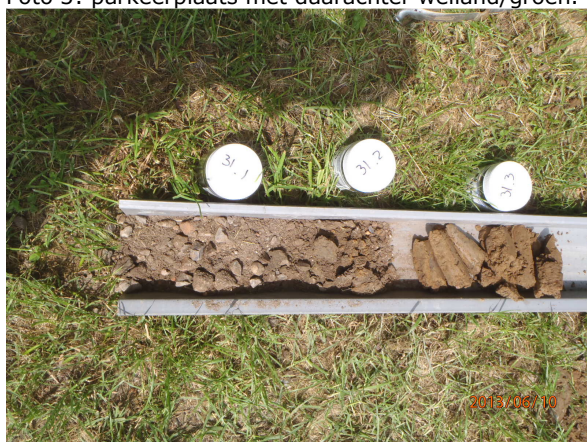
De bodemopbouw ter plaatse bestaat grotendeels uit zwak tot sterk zandig klei. Ter plaatse van de parkeerplaats is een "funderingslaag" aangetroffen bestaande uit baksteen, beton en splithoudend materiaal met zand. Er zijn bodem(vreemde) bijmengingen aangetroffen met baksteen, split, kolengruis, planten en beton. Vergelijk foto 5 en 6 in bijlage VII voor een voorbeeld met een opgebrachte laag en een oorspronkelijke bodem zonder ophooglaag.

Foto 5: bodemopbouw met antropogene bovenlaag tot 0,15 m-mv, boring 31. Zie profielen in bijlage IV.

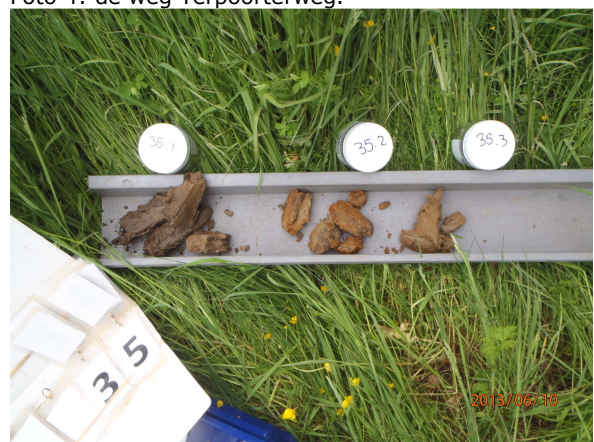
Foto 6: bodemopbouw in oorspronkelijke bodem met beekklei in de bovengrond van boring 35.
