# Verkennd bodemonderzoek Pater Gelissenstraat te Vijlen

Aeres Milieu Projectnummer : AM21011  
Status rapport : Definitief (versie 1)  
Datum : 19 maart 2021

Opdrachtgever : BRO  
Industriestraat 94  
5931 PK Tegelen

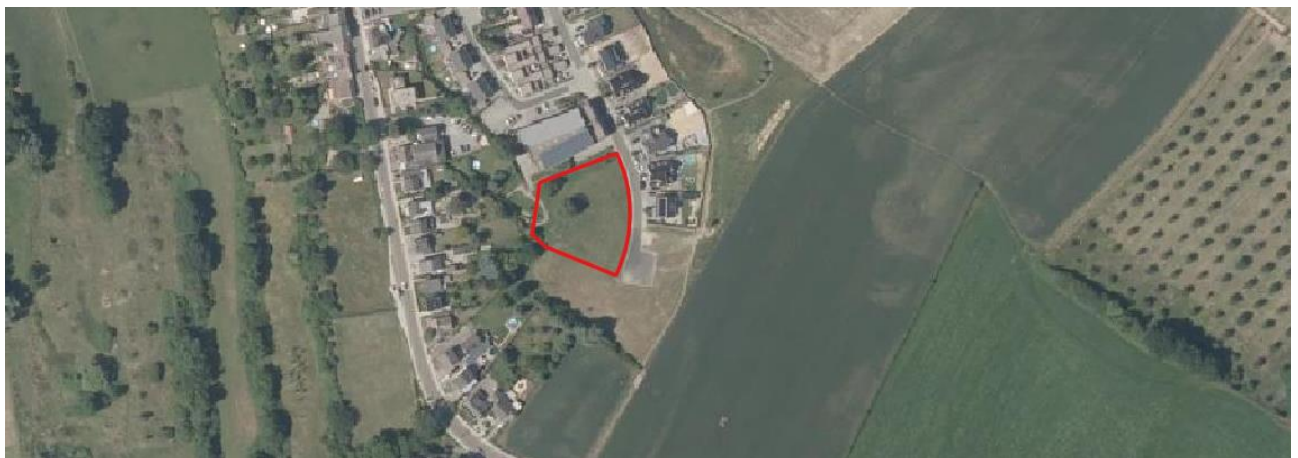
Afbeelding 1: globale begrenzing onderzoekslocatie (bron luchtfoto: Luchtfoto PDOKviewer)

De onderzoekslocatie ligt zuidoostelijk van het centrum van Vijlen aan de Pater Gelissenstraat. Kadastraal is de locatie bekend als gemeente Vaals, sectie A, nrs. 10661 (ged.), 10739 (ged.), 10851 en 11070. De coördinaten volgens het R.D. stelsel zijn X = 195.853/Y = 310.641. Zie bijlage 1 voor een kadastrale kaart. Op onderstaande luchtfoto is de globale begrenzing van de onderzoekslocatie weergegeven.

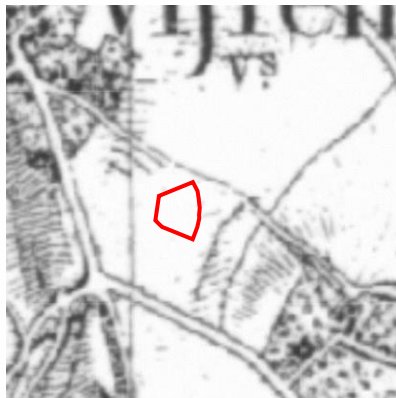
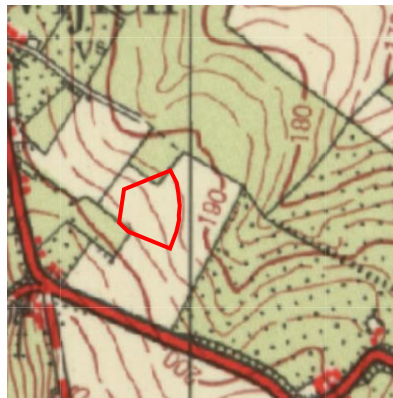
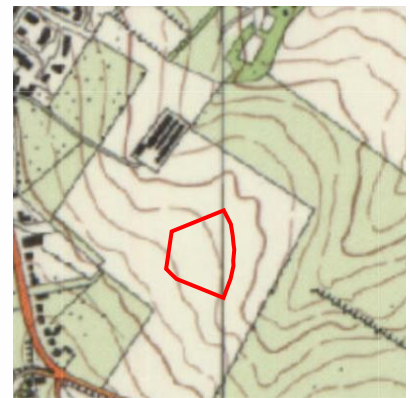
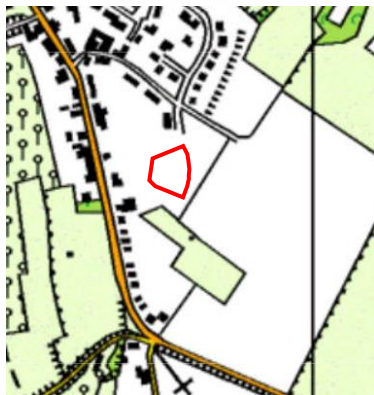
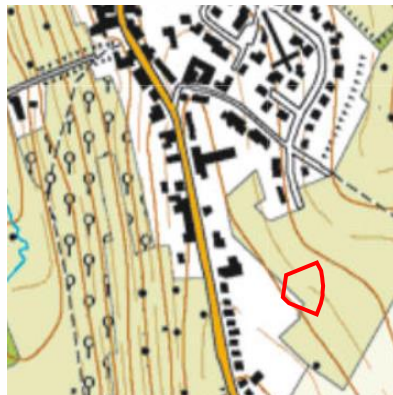
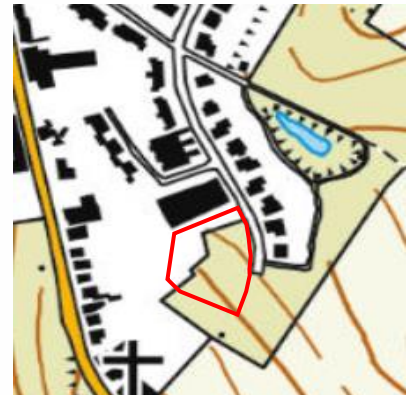
Afbeelding 2: geraadpleegde historische kaarten (bron kaarten: topotijdreis.nl)

In het kader van het vooronderzoek is historisch kaartmateriaal bestudeerd. Uit kaartmateriaal van de geraadpleegde historische kaarten is af te leiden dat de onderzoekslocatie nooit bebouwd is geweest. Op de diverse kaarten is de uitbreiding van Vijlen richting de onderzoekslocatie goed zichtbaar.

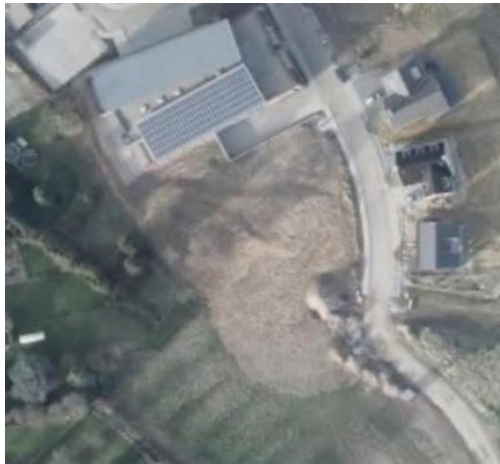
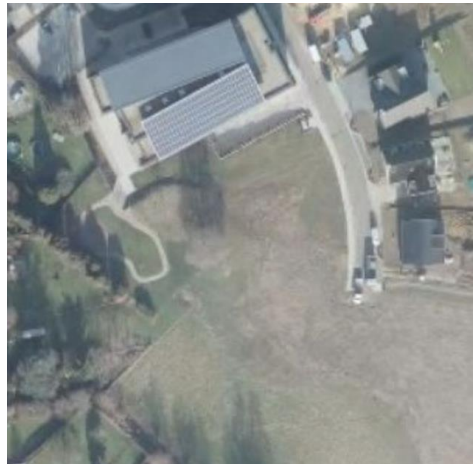
Afbeelding 3: geraadpleegde luchtfoto's (bron luchtfoto's: [topotijdreis.nl](http://topotijdreis.nl))

Op de onderzoekslocatie is tussen 2014 en 2015 een grindpad aangelegd met bijmengingen van puin (zie afbeelding 3). Van de puinbijmengingen zijn geen kwaliteitscertificaten beschikbaar gesteld. Gezien de aanlegdatum (na 2005) is deze als onverdacht op het voorkomen van asbest te beschouwen. Uit het dossieronderzoek en de uitgevoerde veldinspectie is verder geen informatie naar voren gekomen dat ter plaatse van de onderzoekslocatie asbestverdachte activiteiten hebben plaatsgevonden.

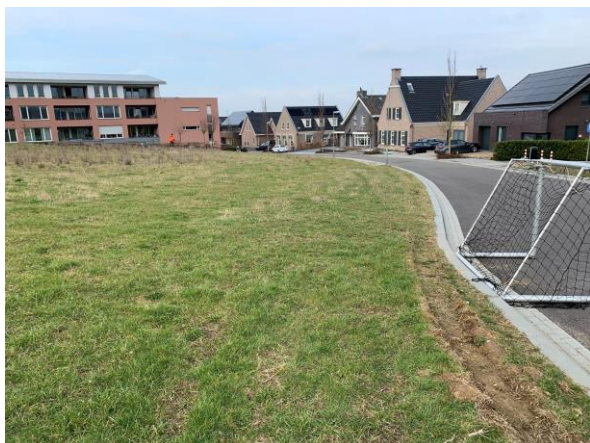
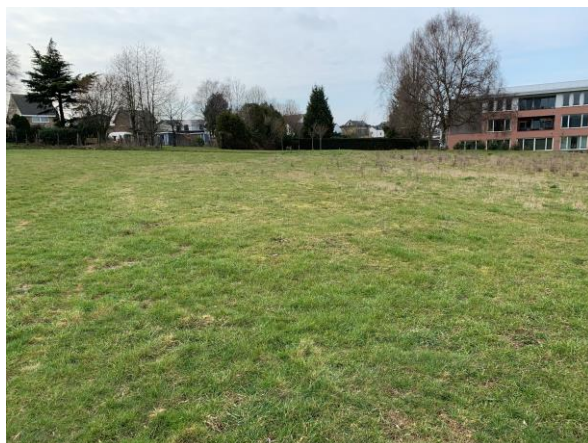
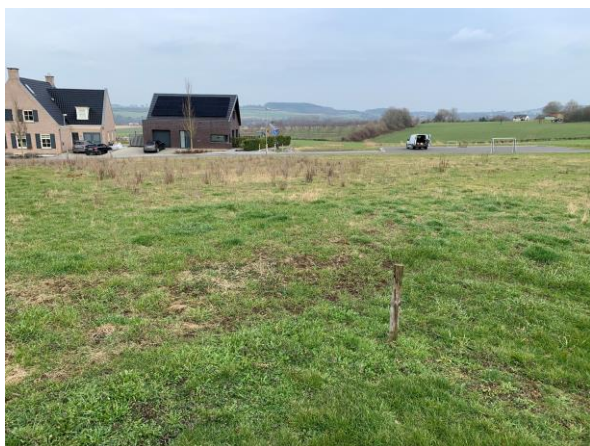
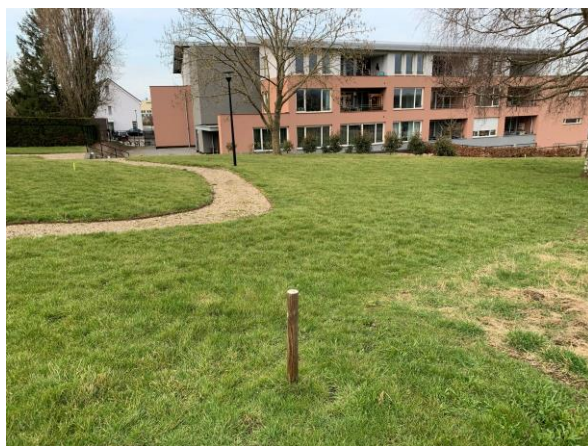
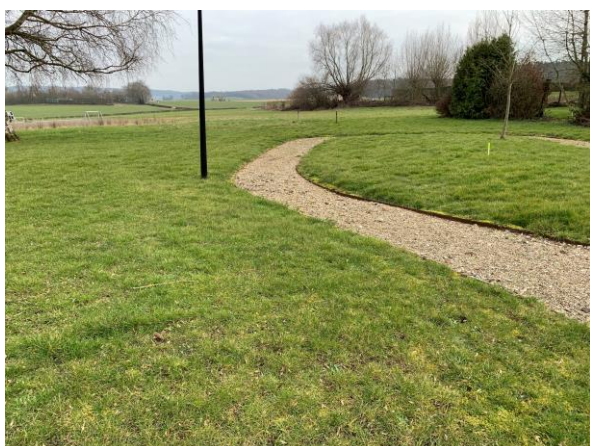
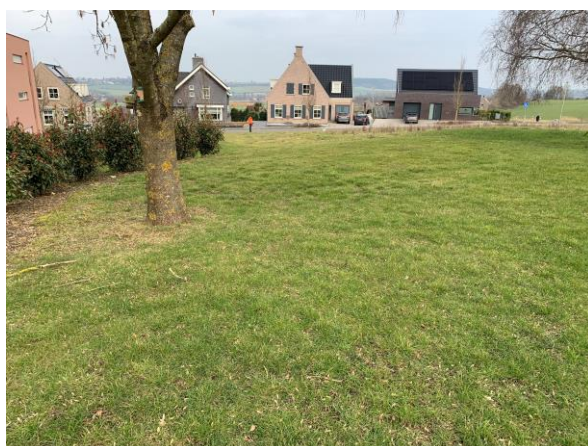
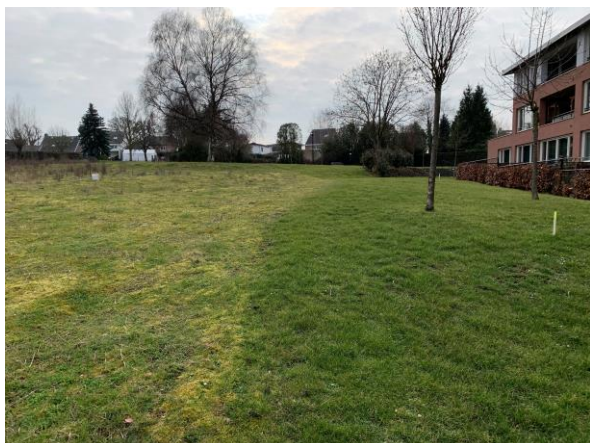
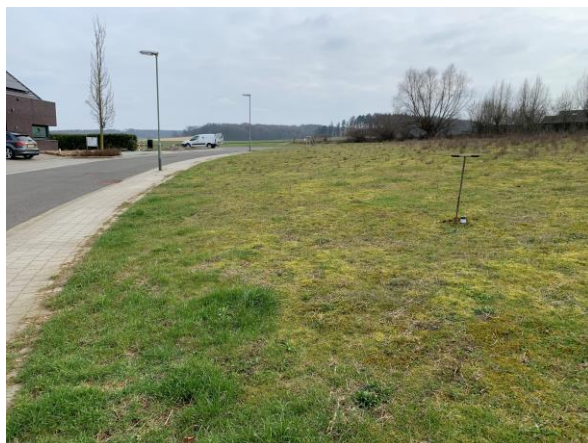
Foto's onderzoekslocatie

De onderzoek locatie bevindt zich aan het einde van de Pater Gelissenstraat te Vijlen. De onderzoekslocatie bestaat uit een grasland met een enkele boom. Westelijk op de onderzoekslocatie bevindt zich een grindpad.

Tijdens de veldinspectie is op het terrein geen asbestverdacht materiaal aangetroffen.

Er zijn geen waarnemingen gedaan die wijzen op de aanwezigheid van bodemverontreinigingen of bronnen van verontreinigingen. Een fotoreportage van de onderzoekslocatie is opgenomen in bijlage 2.

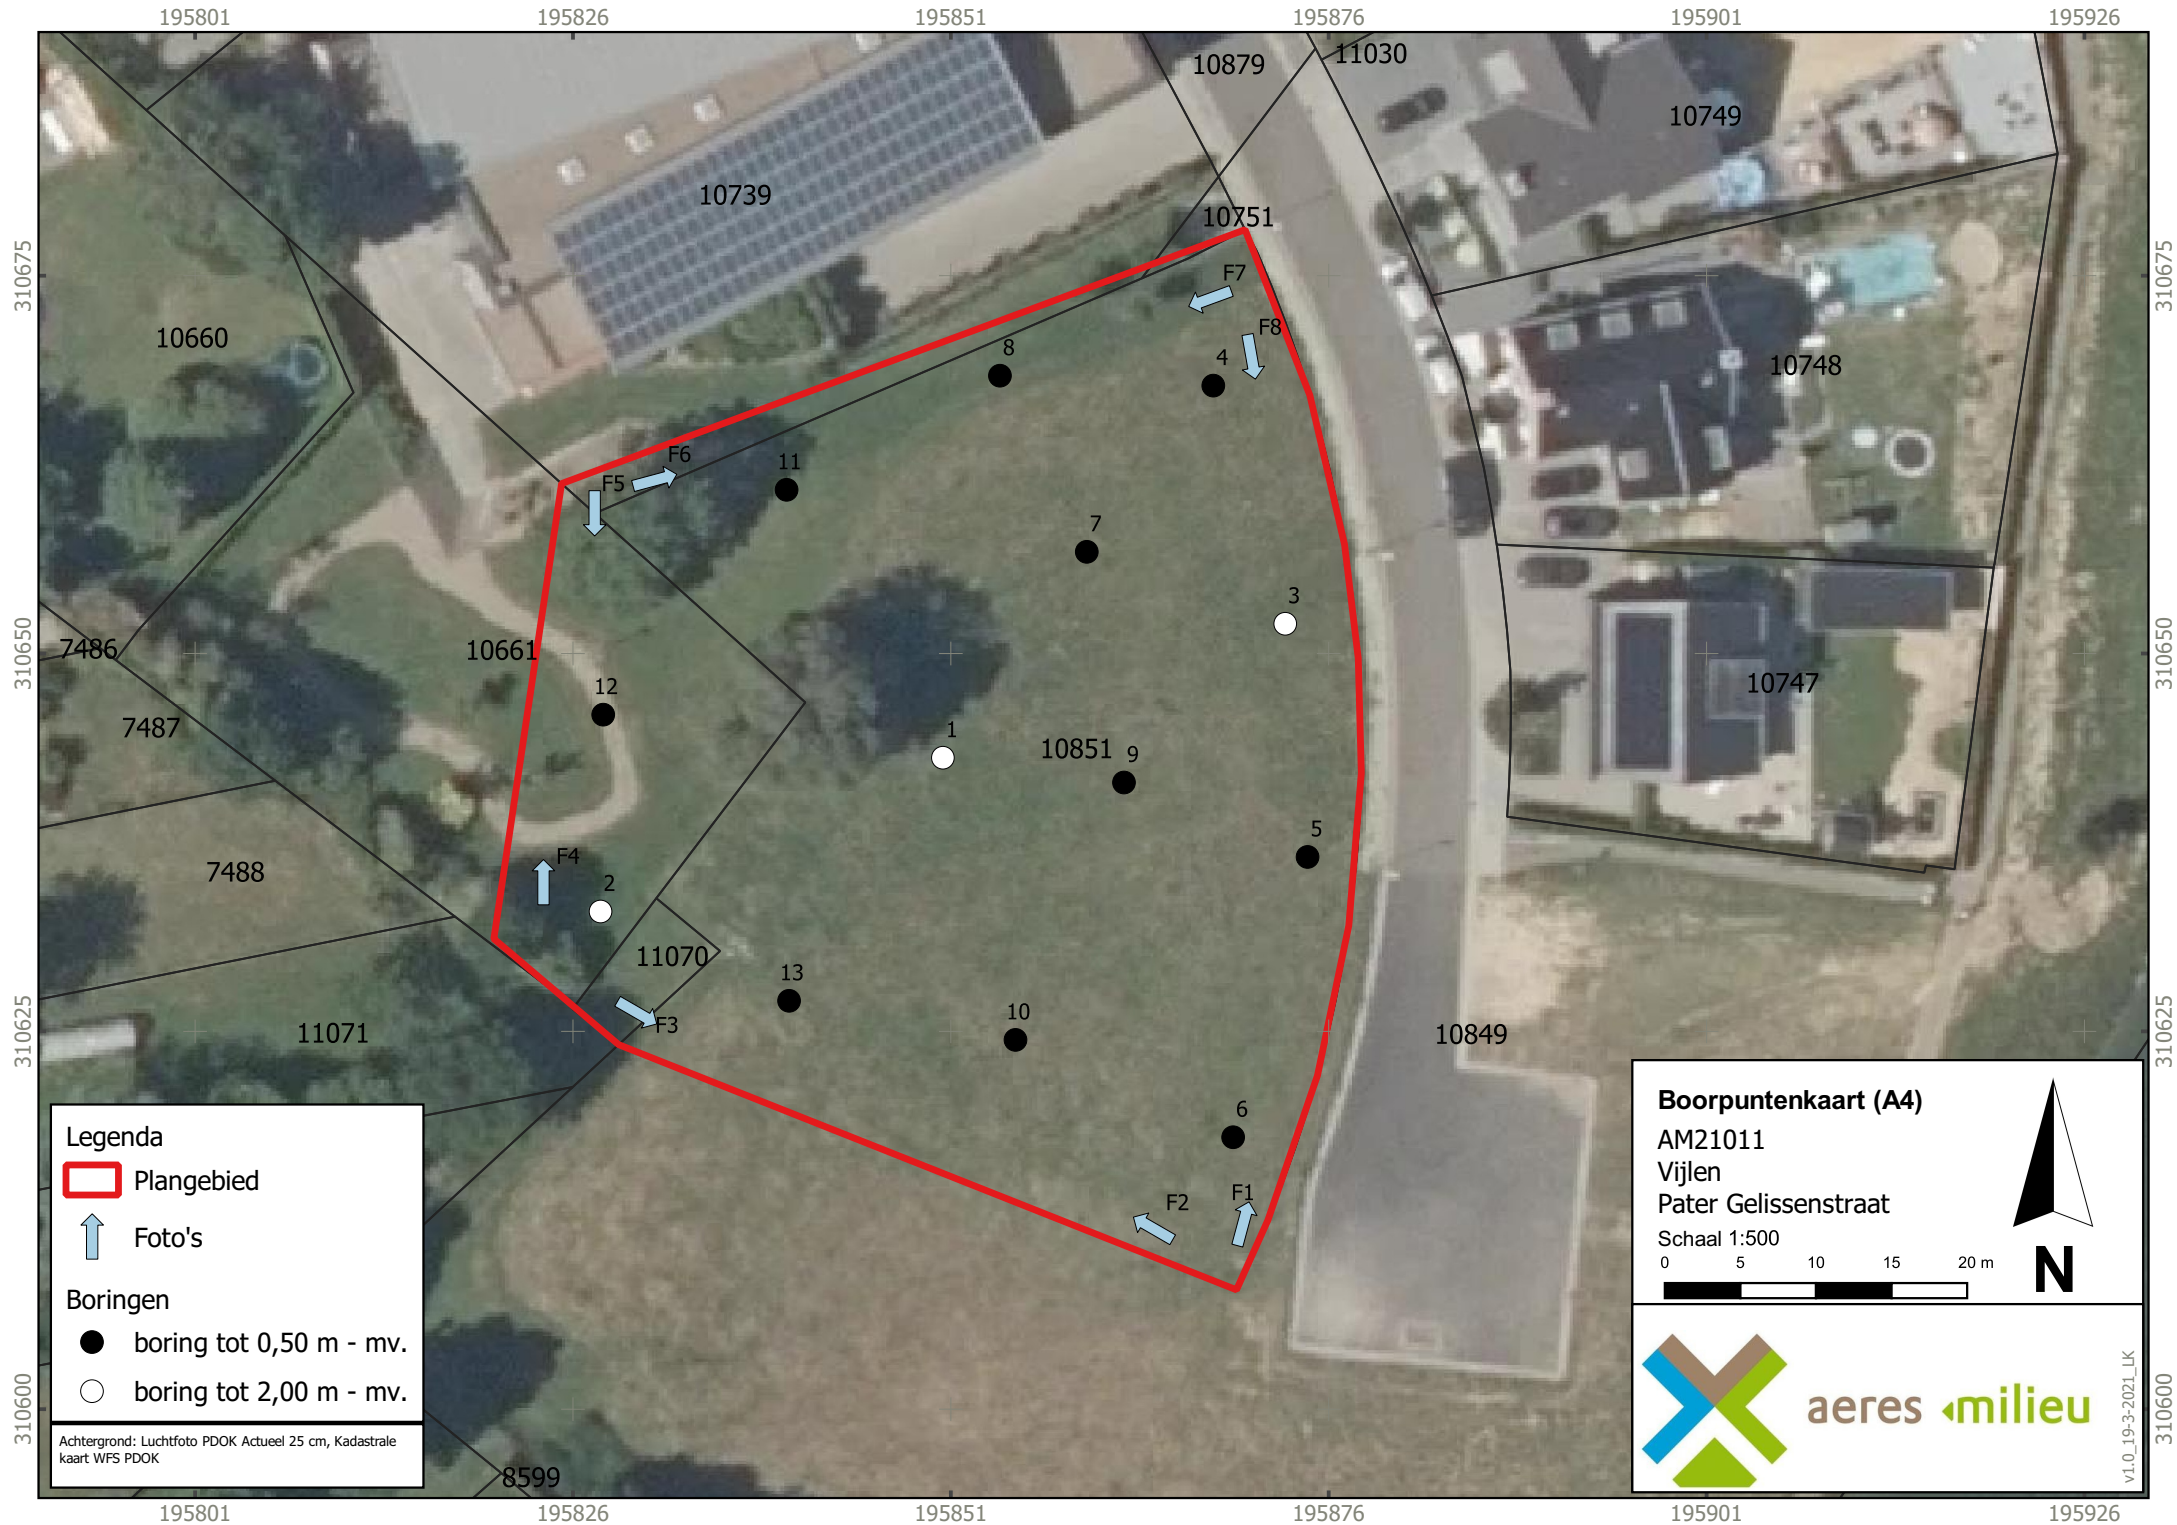
Situatietekening met boorpuntlocaties

De boringen zijn verricht met behulp van de Edelmanboor (ø 7 of 10 cm). Zie voor de boorpuntlocaties bijlage 3.

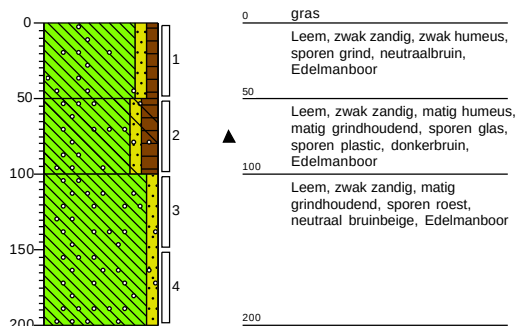
### Boring: 01

| Boring | Diepte boring<br>(m -mv) | Traject<br>(m -mv) | Grondsoort | Waargenomen bijzonderheden |
|---|---|---|---|---|
| 01 | 2,0 | 0,5 – 1,0 | Leem, zwak zandig,<br>matig humeus, matig<br>grindhoudend | Sporen glas en sporen plastic |

In het opgeboorde bodemmateriaal zijn in boring 01 bijmengingen met glas en plastic waargenomen en in boring 12 bijmengingen met baksteen en asfalt.
