**bouwhistorische quickscan**  
groenenweg 1 | vijlen

coen eggen  
november 2018

object: Groenenweg 1, Vijlen  
onderwerp: Bouwhistorische opname  
opdrachtgever: B. Wijngaarde  
datum: november 2018  
tekst en foto's: Coen Eggen  
vormgeving: Sanne Bastin, Designwitch, Hoensbroek

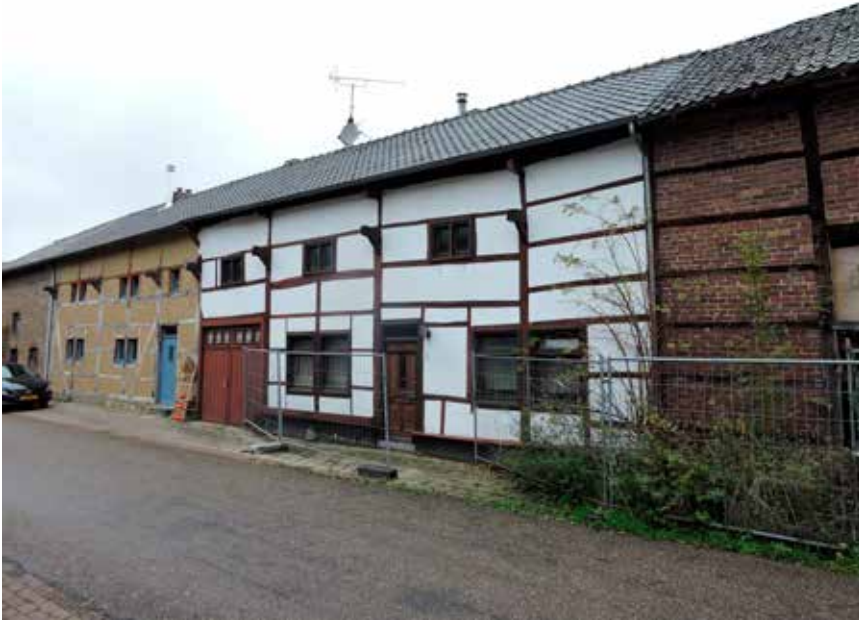
1. De straatwand. Het onderzochte pand is witgeschilderd, met zwarte balken. Op de achtergrond, in het verlengde, Groenenweg 3. Rechts de schuur bij no. 1

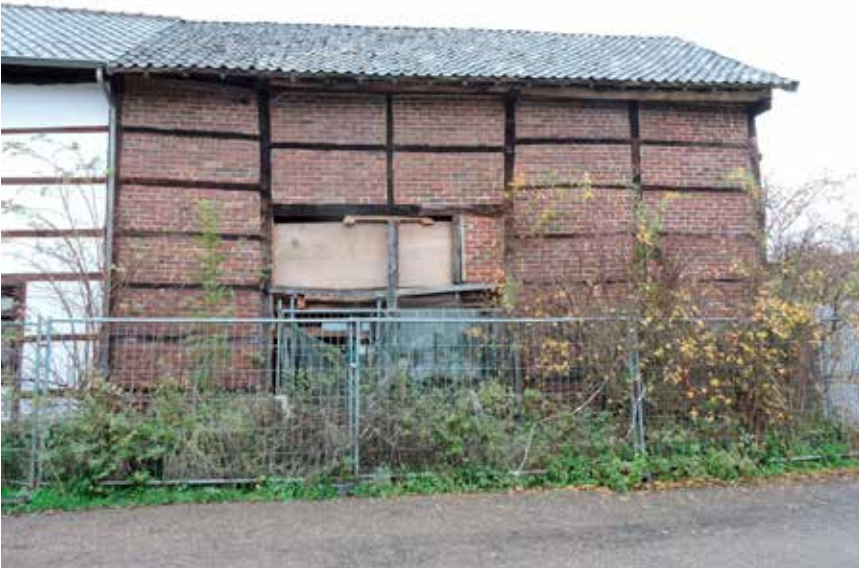
2. De schuur, met centraal de voormalige poort. Het vak links, dat zwart-wit is, maakte aanvankelijk deel uit van de schuur

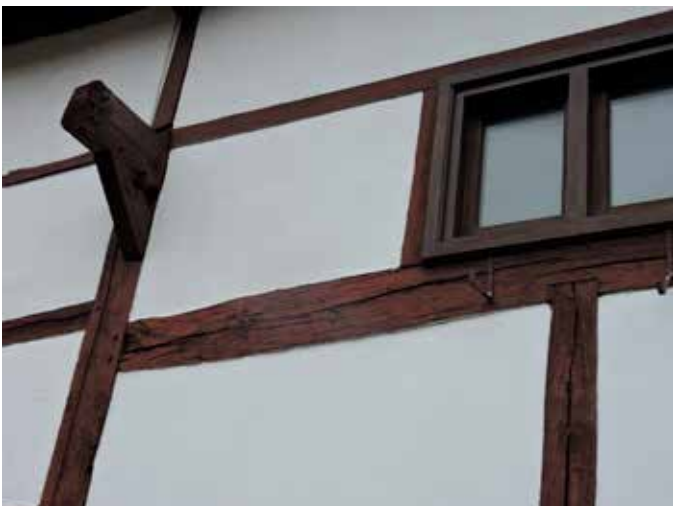
3. Een van de functieloze uitkragenschoren, met daaronder de bovenbalk van de dichtgezette poort van het oorspronkelijke complex, in fase 2

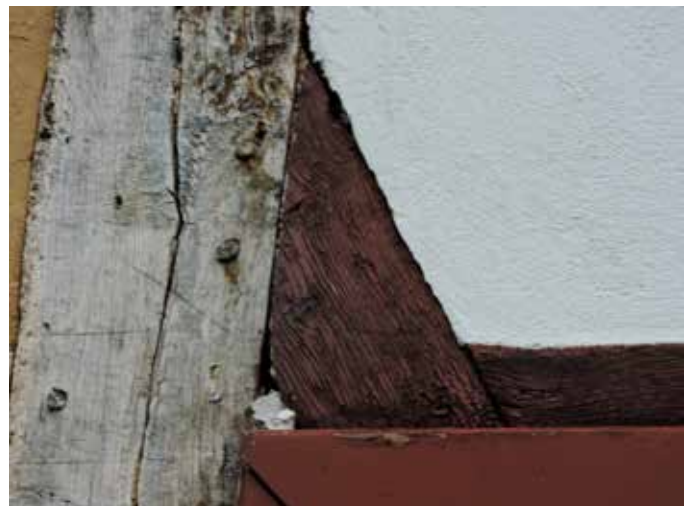
4. Tegen de belending, boven de moderne poort, is nog net een deel van een afgezaagde schoor te zien uit de oorspronkelijke constructie

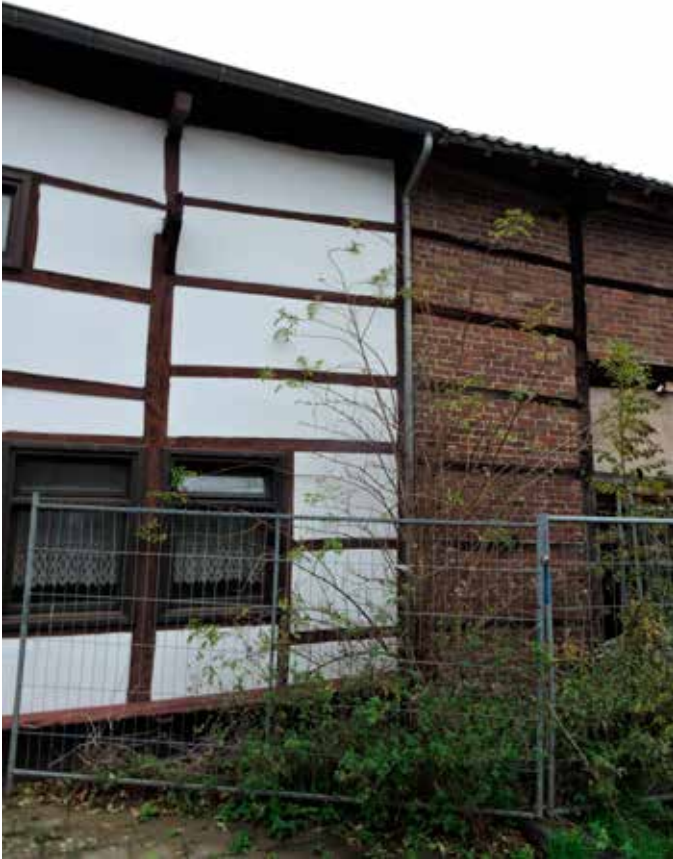
5. *Het linker travée van de latere schuur is nu deel van het woonhuis*

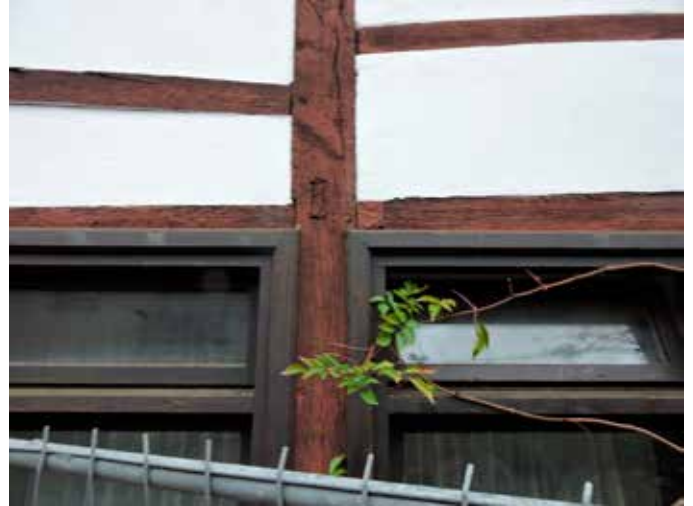
6. *De regels annex bovendorpels van de ramen zijn secundair aangebracht en niet getoogd*

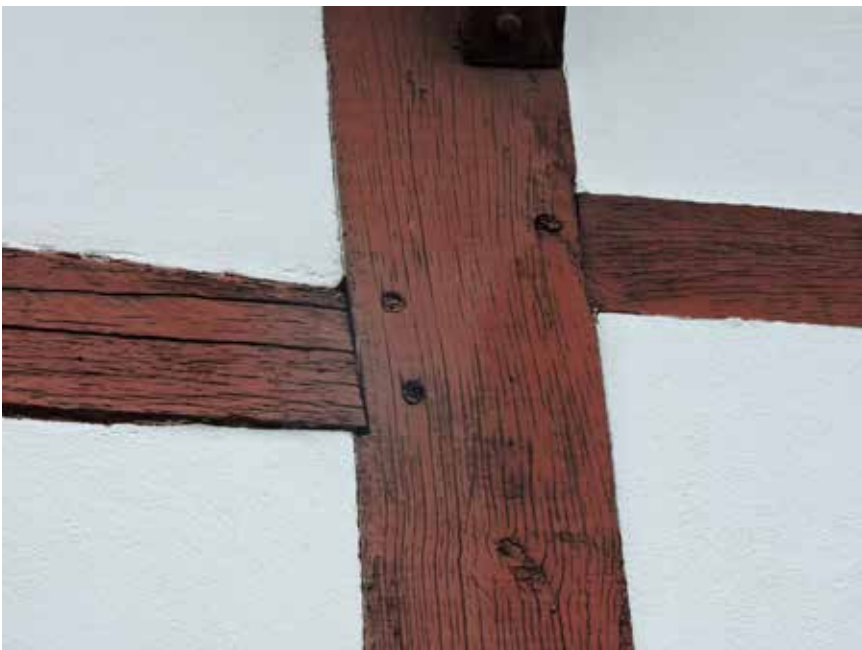
7. *Oorspronkelijke poortbalk en getoogde regel van de oorspronkelijke schuur*

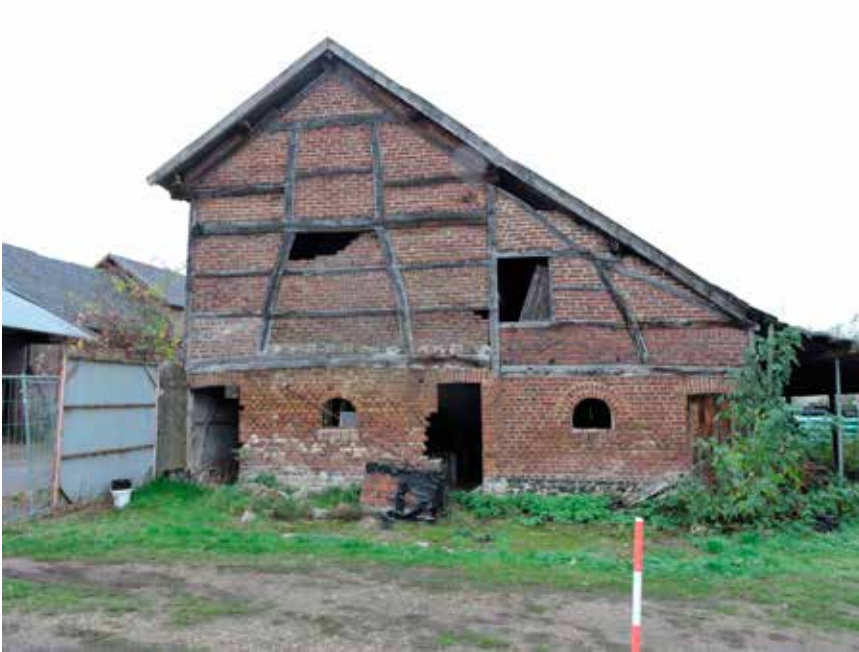
8. *De rechter zijgevel met de korte tijd daarna gereali-seerde aanbouw. De vakken zijn secundair versteend. De deuropeningen en de stal-raampjes zijn pas aangebracht rond 1900 toen de functie van de schuur wijzigde in die van stal*

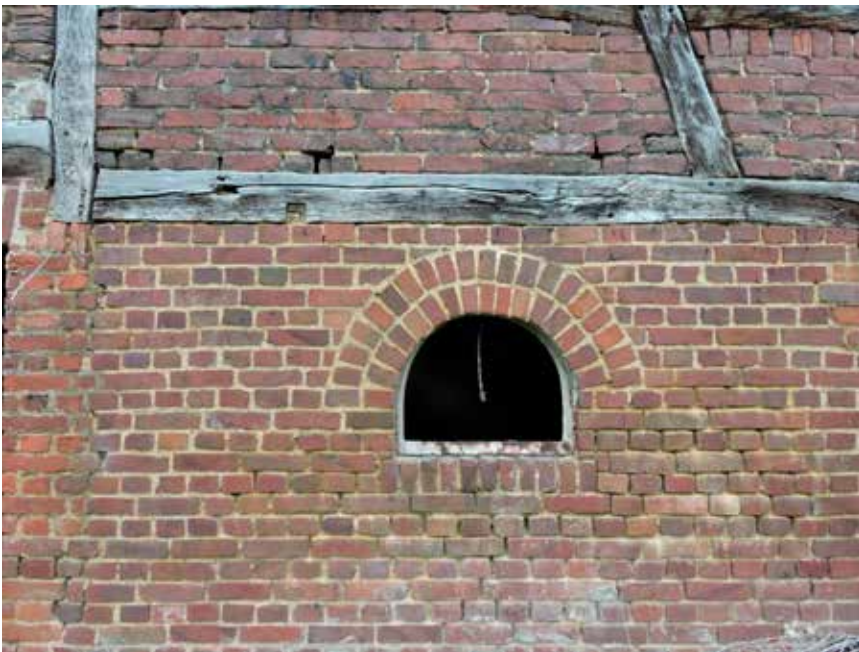
9. *De ondermuur van de aanbouw. De baksteen is van rond 1920, en sluit links aan op ouder baksteenmetselwerk in de topwand van de schuur*
