# **VERKENNEND BODEMONDERZOEK**

**RANDWEG (ong.)**

**te VAALS**

Projectlocatie: Vaals, Randweg (ong.)  
Rapportnummer: 13033.BKK  
Datum rapport: 26 februari 2013

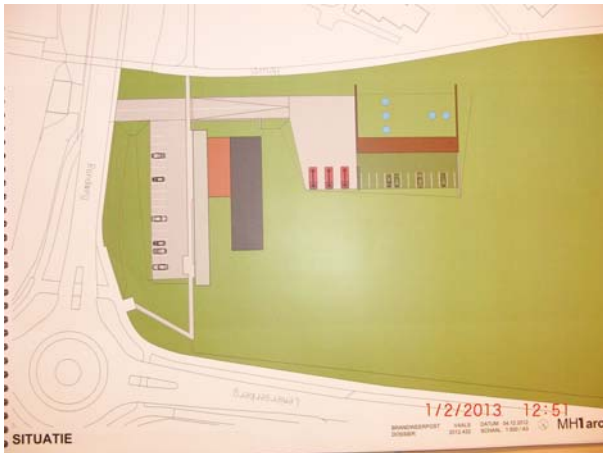
Foto 1: Nieuwe situatie brandweerkazerne
