# **VOORONDERZOEK**

**BERGWEIDE (ong.)**

**te VAALS**

**16437.BKK**

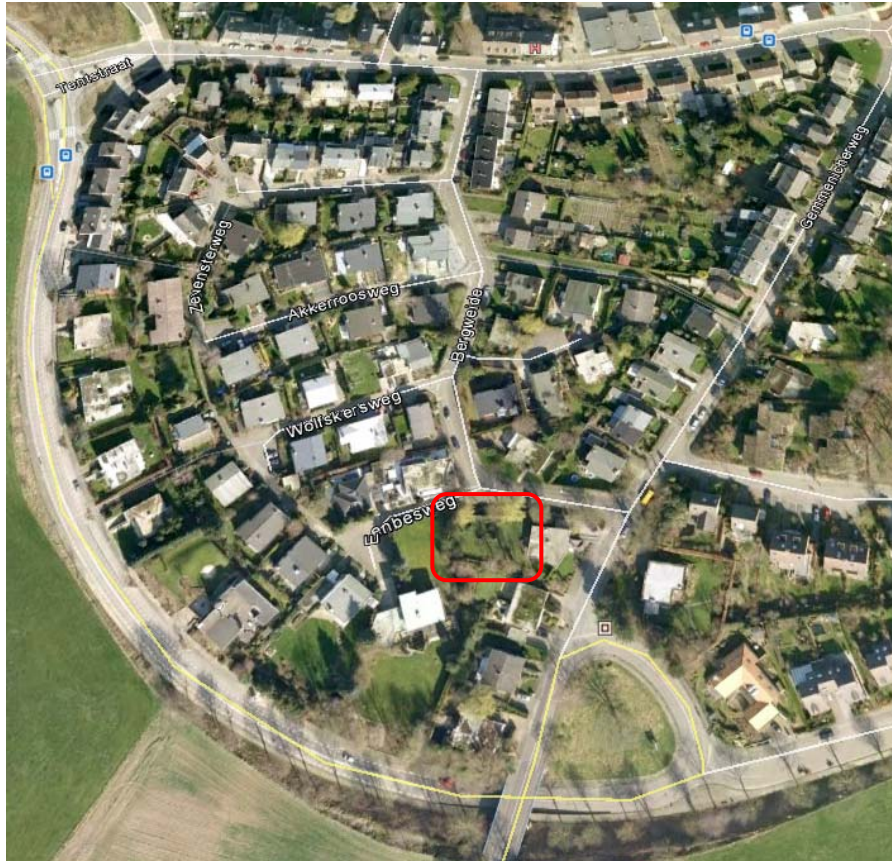
Op de volgende pagina is een luchtfoto uit Google Maps met de te onderzoeken onderzoekslocatie (met rood) en haar directe omgeving weergegeven.

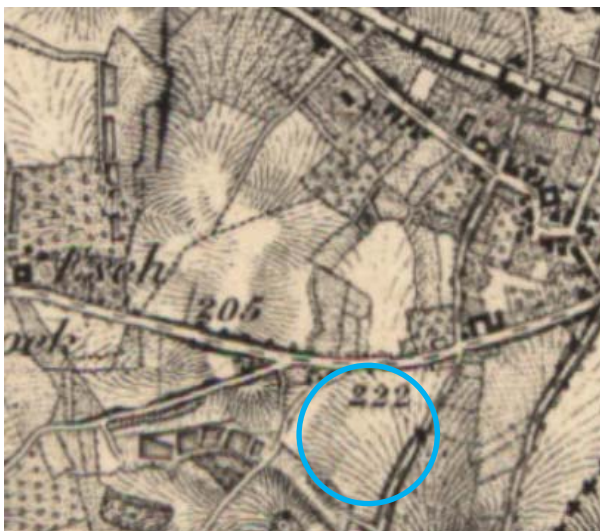
Op kaartmateriaal uit 1890 zijn de contouren van Vaals al zichtbaar. De onderzoekslocatie is onbebouwd en bestaat uit een sterk glooiend gebied met een open karakter. Dit blijft onveranderd tot circa 1970. Vanaf dat moment zijn de wegen rondom de onderzoekslocatie aanwezig en ook zijn er al enkele huizen gerealiseerd. Deze situatie blijft onveranderd. Op de volgende pagina zijn enkele uitsneden opgenomen van historische kaarten. De ligging van de onderzoekslocatie is blauw omcirkeld.

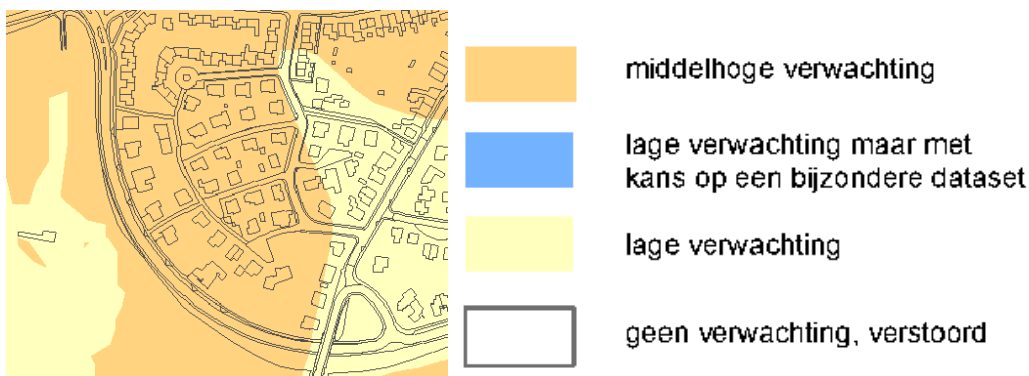
Uit de gemeentelijke archeologische verwachtingenkaart (hieronder afgebeeld) is te zien dat het gebied van de onderzoekslocatie behoort tot een gebied met een middelhoge verwachting.

Een standaard eis voor werkzaamheden in de bodem waar archeologische vondsten worden aangetroffen is, dat deze vondsten conform de monumentenwet van 1988 (artikel 53 & 54) gemeld dienen te worden bij de bevoegde instantie. In dit geval de contactpersoon van de gemeente Vaals (M. (Mariëlle) Kavouras-Knols, [m.kavouras@vaals.nl](mailto:m.kavouras@vaals.nl), 043-3068527).

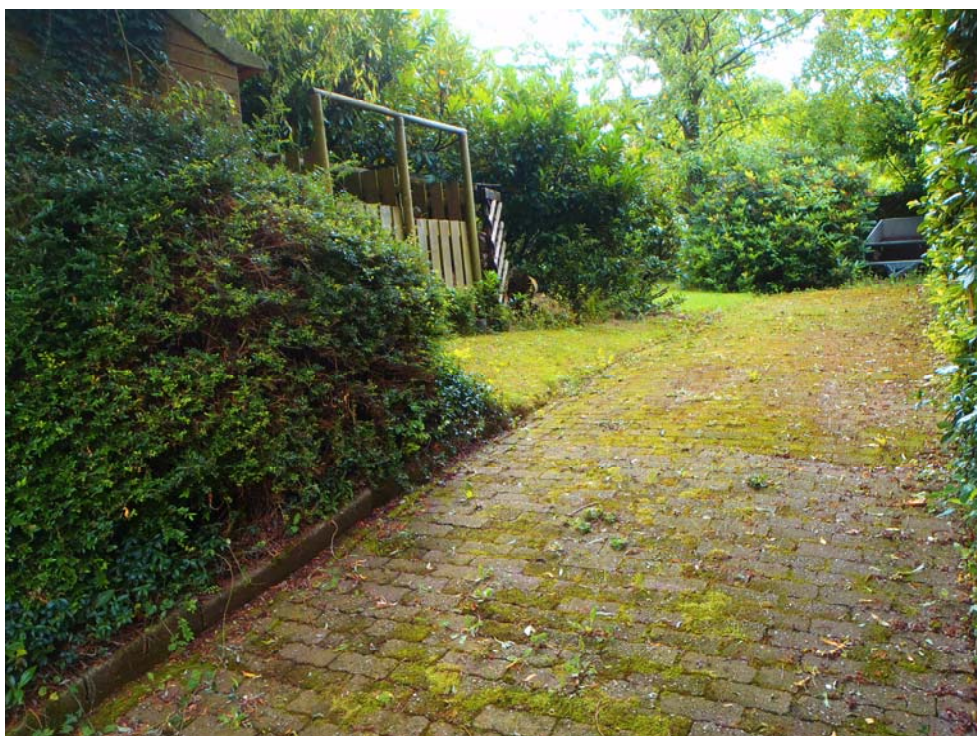
### **Foto's onderzoekslocatie**

De locatie is in gebruik als siertuin behorende bij het adres Bergweide 37. In deze siertuin staan enkele struiken/bomen. Het maaiveld bestaat voornamelijk uit gazon en zand (tuinaarde). In de noordwestelijke hoek van de siertuin staat een houten tuinhuisje welke gebruikt wordt voor de opslag van tuingereedschap en dergelijken.

Er zijn tijdens de terreininspectie geen asbestverdachte materialen aangetroffen. Zie bijlage IV voor de maaiveldinspectie.
