VERKENNEND BODEMONDERZOEK

PATER GELISSENSTRAAT

TE VIJLEN

# Rapportage verkennend bodemonderzoek

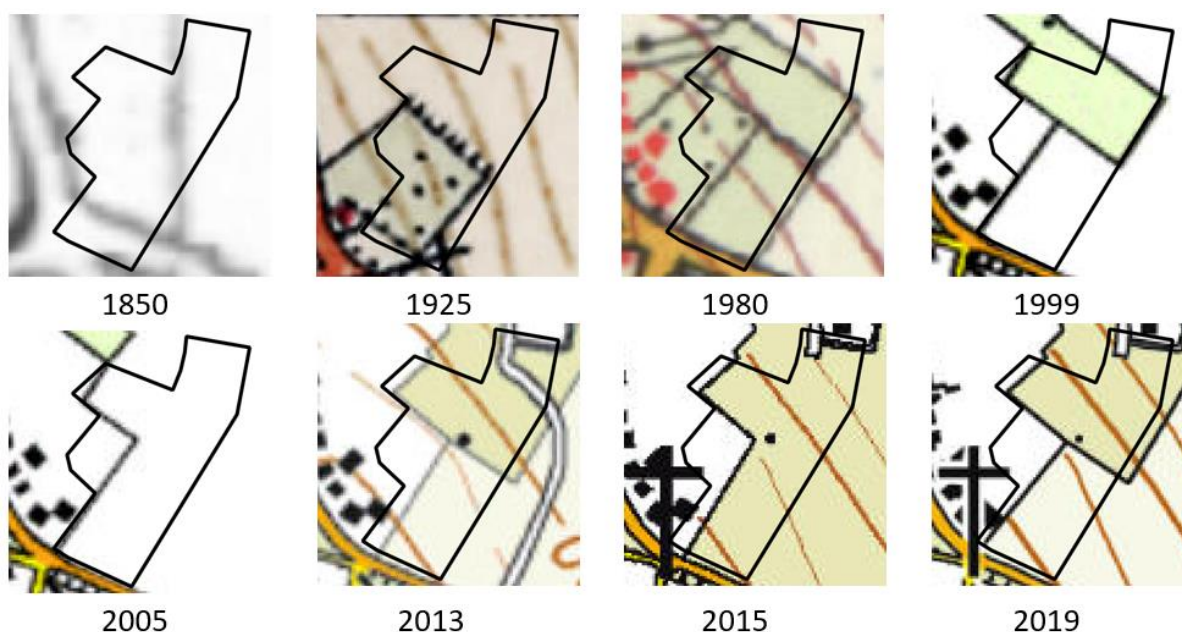
**Figuur 1 Historisch kaartmateriaal**

Uit historisch kaartmateriaal uit de periode 1850 - 2019 (zie figuur 1) blijkt dat de onderzoekslocatie in gebruik is als agrarische grond en voor zover bekend altijd een agrarische bestemming heeft gehad. Het gebruik (akker/weiland) van deze agrarische grond wisselt over de loop van tijd. Daarnaast vindt er voor het eerst bebouwing rondom het perceel plaats vanaf 1980. Omstreeks 2013 vindt er ook bebouwing plaats aan de noordkant en loopt er deels een onverharde weg door het perceel aan de noordkant welke op de topografische kaart van 2015 niet meer aanwezig is.

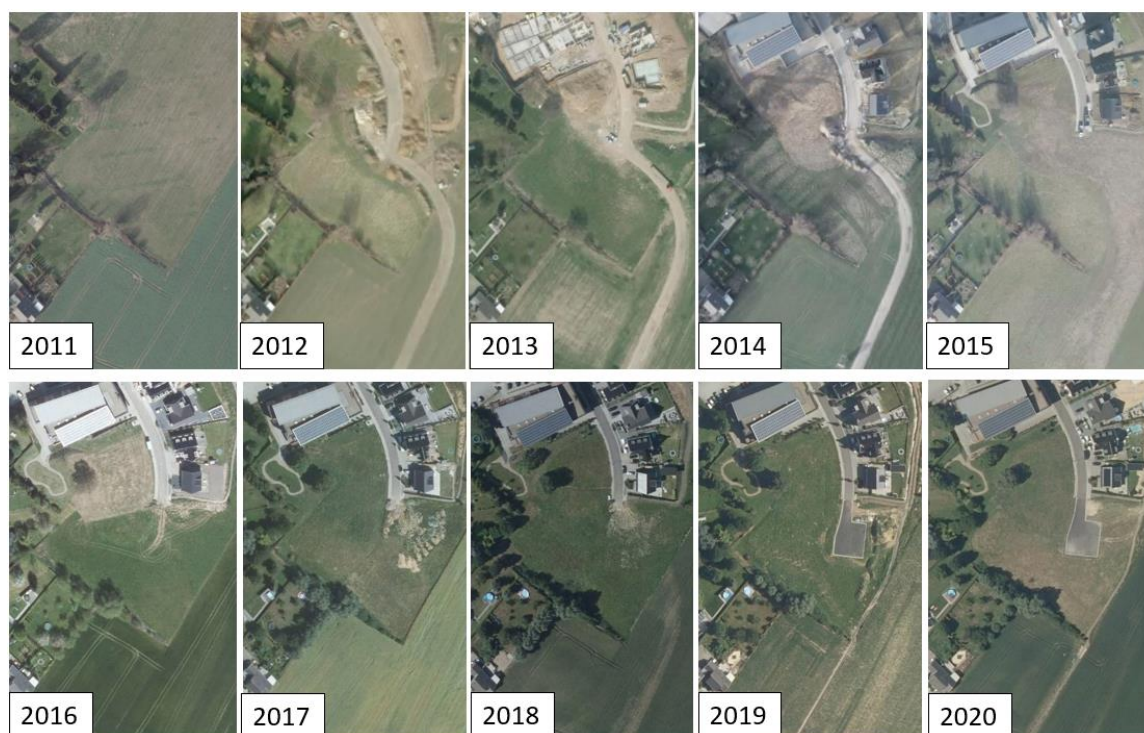
**Figuur 2 Historische luchtfoto's**

Volgens de historische luchtfoto's zoals in figuur 2 heeft er van 2012 tot 2014 een bouwweg deels op de onderzoekslocatie gelegen. Daarnaast is er in periode 2012 tot 2019 op verschillende locaties de opslag van (grond)depots te zien op de onderzoekslocatie. Verdere gegevens over deze depots is (vooralsnog) niet bekend. Verwacht wordt echter dat dit locatie-eigen grond betreft die is vrijgekomen bij de realisatie van de noordelijk gelegen bebouwing en infrastructuur en derhalve niet 'verdacht' is voor verontreiniging. Gezien de recente datum mag daarnaast verwacht worden dat eventueel opgeslagen niet-vormgegeven bouwstoffen eveneens vrij waren van verontreiniging. Vanaf 2019 is er een nieuw geasfalteerd wegdek op de onderzoekslocatie geplaatst. Daarna zijn de depots volledig opgeruimd.

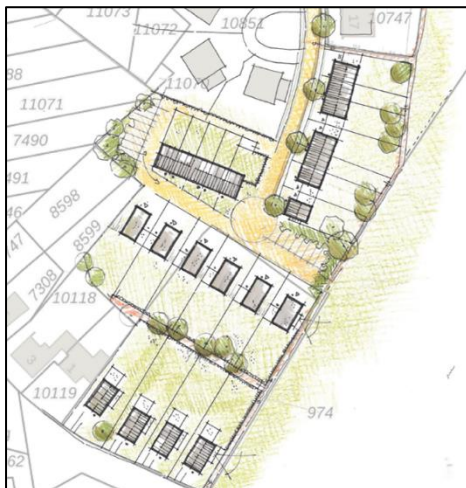
**Figuur 3 Verkavelingsschets**

De initiatiefnemer is voornemens een aantal nieuwbouwwoningen op de locatie te realiseren. In figuur 3 is de verkavelingsschets opgenomen.

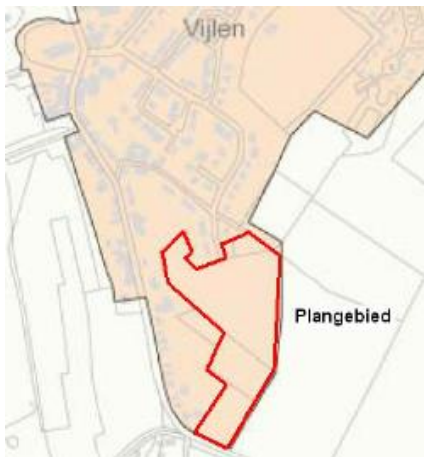
In 2011 is een partiële herziening bestemmingsplan 'Kern Vijlen' opgesteld over een overlappend deel van de huidige onderzoekslocatie door Aelmans (rapport.nr: 09/04425/v/m/sv uitbreidingsplan Vijlen-Zuidoost 1<sup>e</sup> fase d.d. 22 juli 2011). In dit bestemmingsplan wordt verwezen naar de resultaten van een verkennend bodemonderzoek uitgevoerd door Aelmans zelf in januari 2009. Het verkennend bodemonderzoek is uitgevoerd over de hele onderzoekslocatie van het bestemmingsplan zoals in figuur 4 te zien is. Uit het verkennend bodemonderzoek is gebleken dat er tijdens de werkzaamheden zintuigelijk geen bodemverdachte of asbestverdachte materialen zijn aangetroffen. De bovengrond is licht verontreinigd met cadmium en de ondergrond is licht verontreinigd met cadmium en kobalt. Het grondwater bevond zich dieper dan 5,0 m -mv waardoor er conform de NEN 5740 geen grondwateronderzoek heeft plaatsgevonden. Verder concludeert het bodemonderzoek wat betreft het zintuigelijk en historisch onderzoek van de onderzoekslocatie dat er geen aanleidingen zijn om over te gaan tot het uitvoeren van een nader bodem of asbest onderzoek.

**Figuur 4** Contourenkaart Vijlen met aangeduid plangebied in het rood omlijnt (rapport.nr: 09/04425/v/m/sv uitbreidingsplan Vijlen-Zuidoost 1e fase d.d. 22 juli 2011)

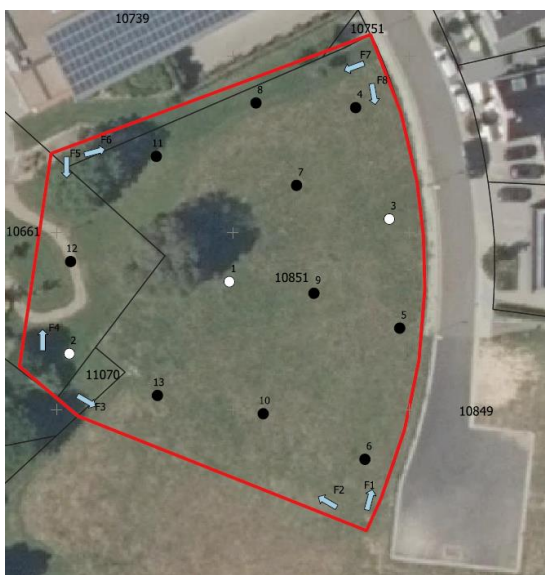
Op het perceel ten noordwesten van de onderzoekslocatie is in 2021 een verkennend bodemonderzoek uitgevoerd op de Pater Gelissentraat te Vijlen door Aeres milieu (rapport.nr: AM21011 d.d. 19 maart 2021). Voor dit onderzoek zijn 13 boringen uitgevoerd (zie figuur 5), tijdens het boren zijn zinnigelijk in boring 01 bijmengingen met glas en plastic en in boring 12 zijn er bijmengingen met baksteen en asfalt waargenomen. De bovengrond bleek licht verontreinigd met cadmium en in de ondergrond zijn er geen verontreinigingen waargenomen, Het grondwater is niet onderzocht aangezien het zich dieper dan 5,0 m-mv bevindt.

**Figuur 5** Gebiedslocatie verkennend bodemonderzoek door Aeres milieu (rapport.nr: AM21011 d.d. 19 maart 2021)

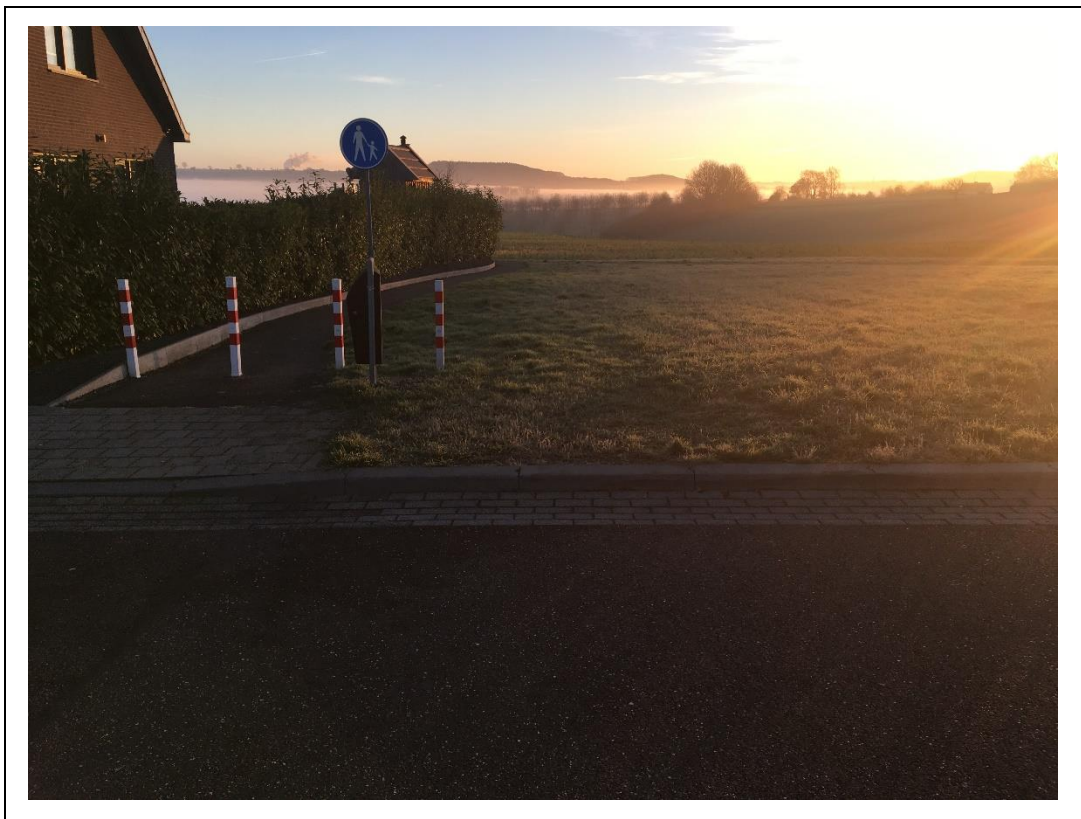
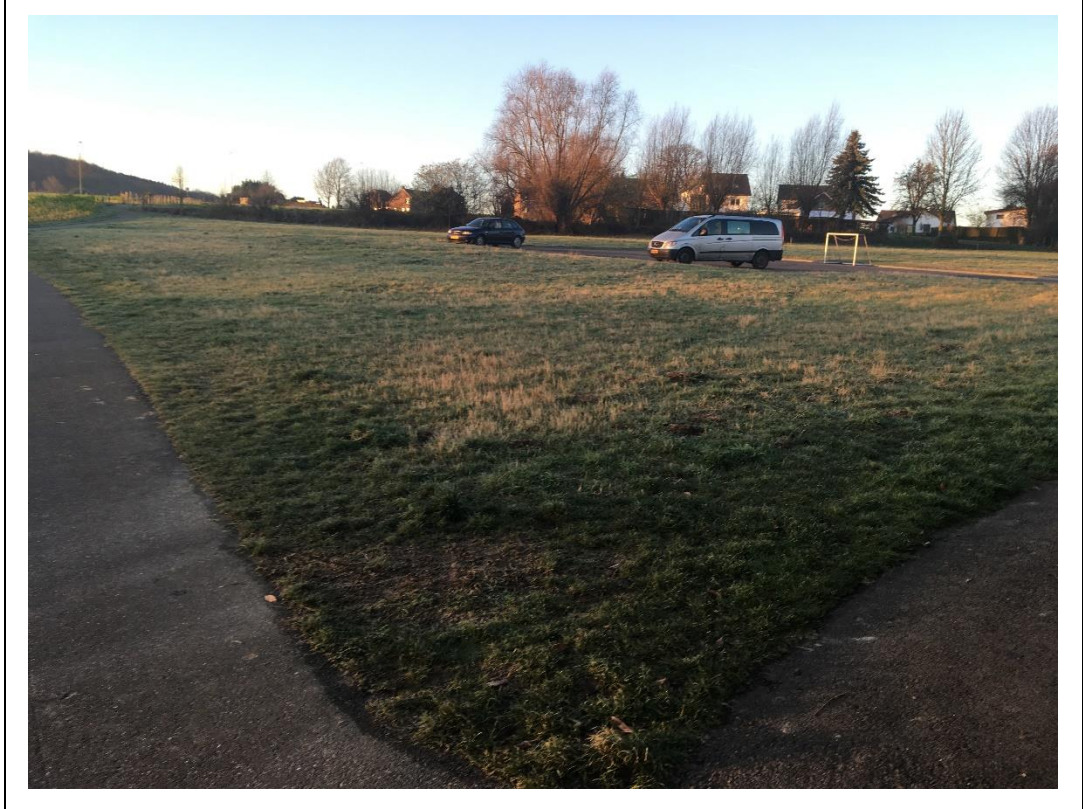
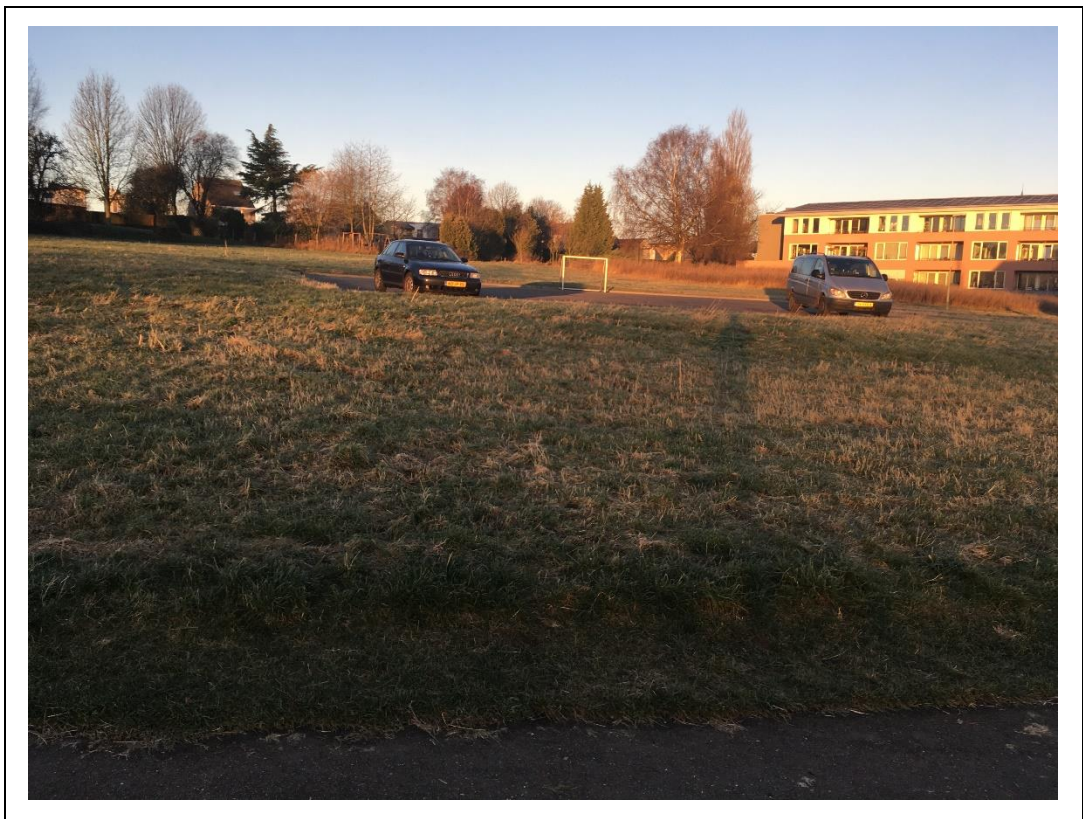
De tijdens de terreininspectie aangetroffen situatie komt overeen met de locatiegegevens, zoals deze zijn opgenomen in paragraaf 3.2. Van de bouwweg welke van 2012 tot 2014 deels op de onderzoekslocatie heeft gelegen zijn tijdens de terreininspectie op 13 januari 2022 géén restanten meer aangetroffen. Ook van de (grond)depots zijn geen restanten meer aangetroffen. Geconcludeerd wordt dan ook dat deze volledig zijn verwijderd (zie bijlage 2b - foto's 6, 7 en 8).
