VERKENNEND BODEMONDERZOEK EN  
VERKENNEND ASBESTONDERZOEK

INDUSTRIETERREIN VEEGTES, LOCATIE  
L.J. COSTERSTRAAT 5

TE VENLO

| <b>Rapportnummer</b> | 12081689 |

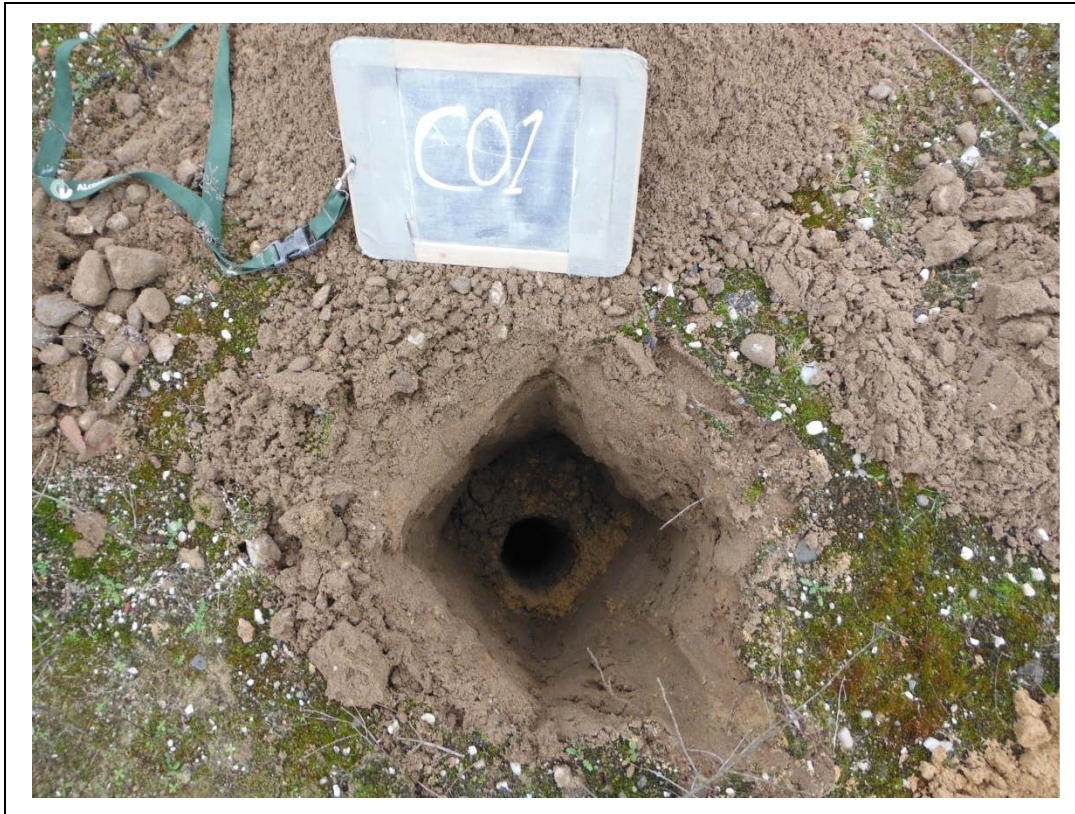
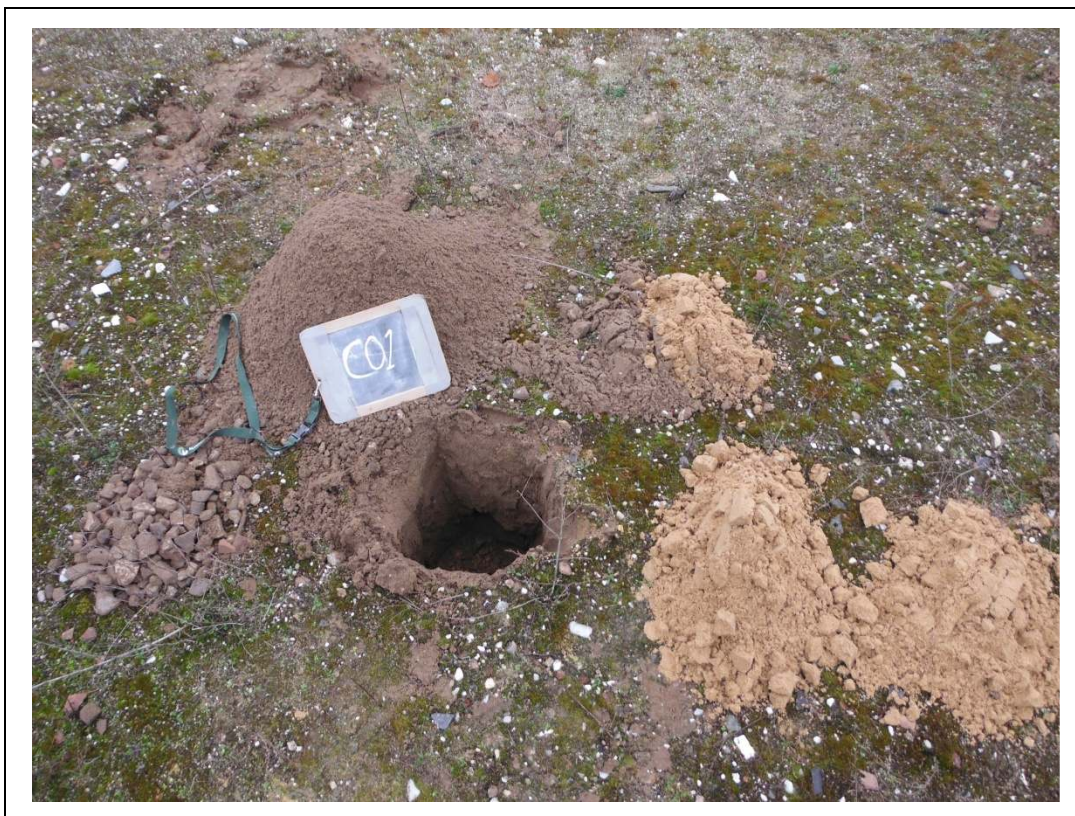
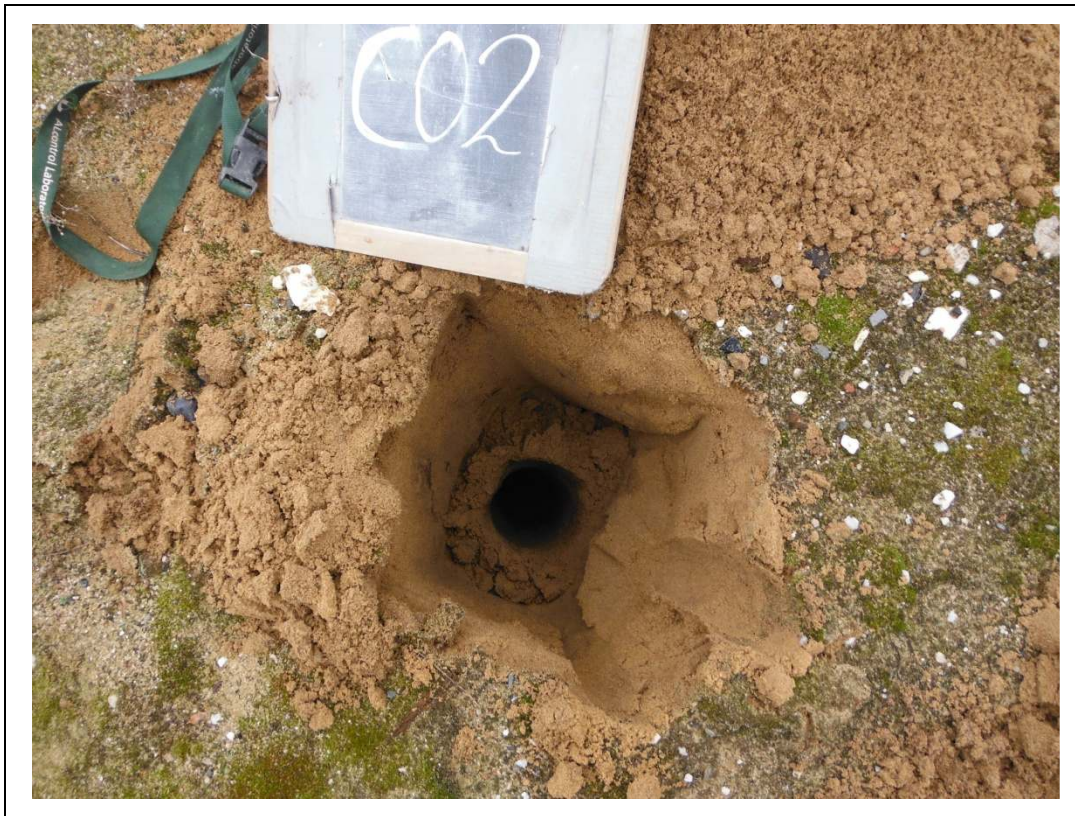
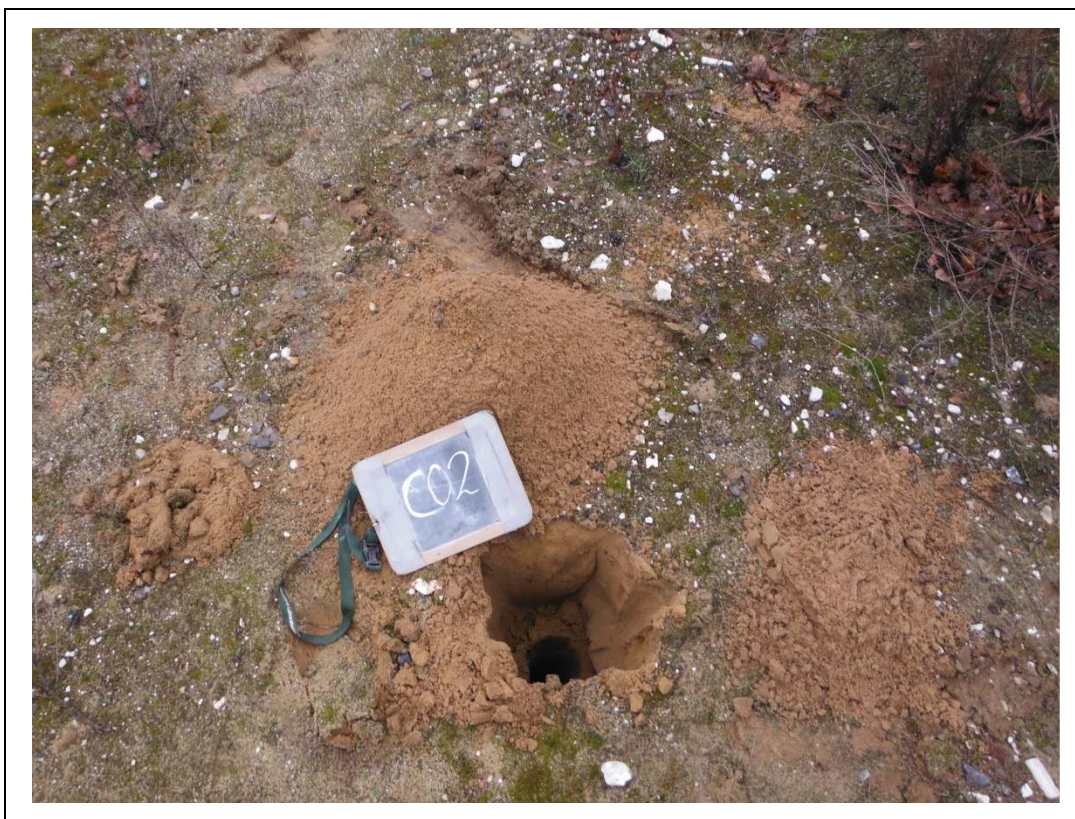
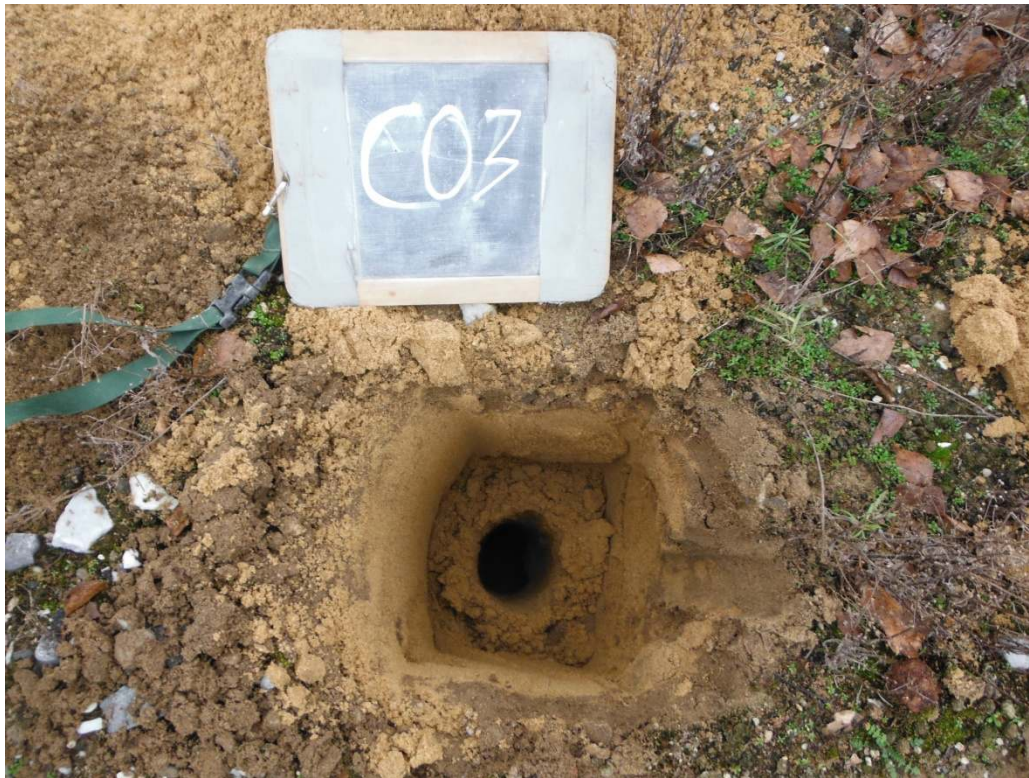
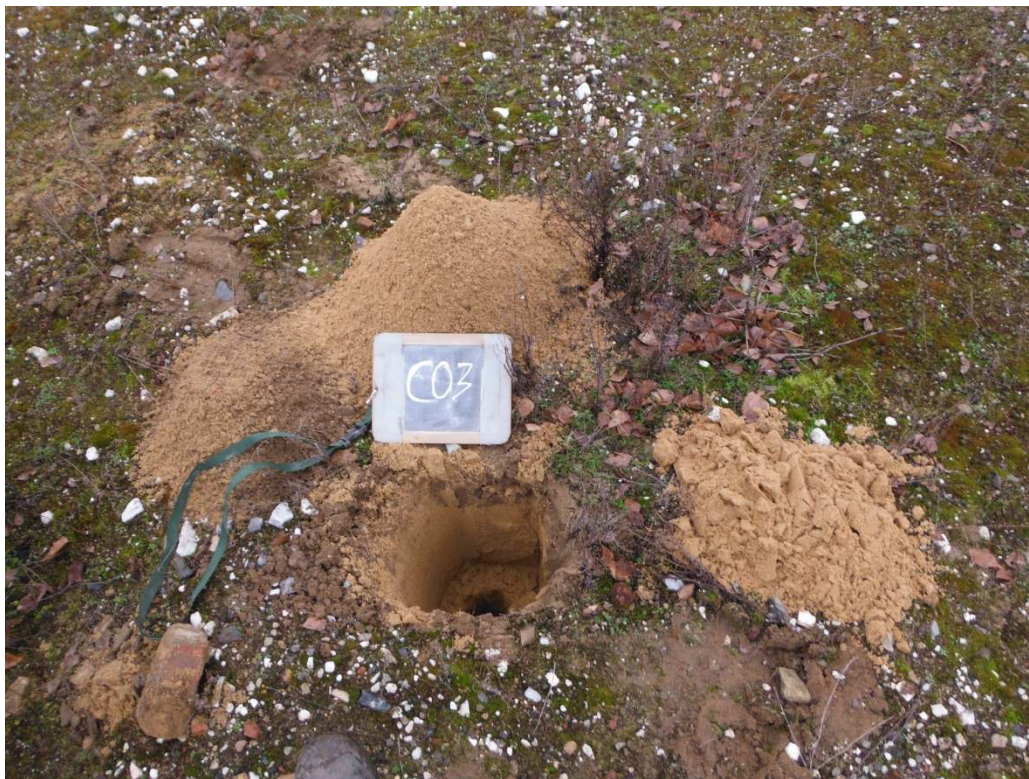
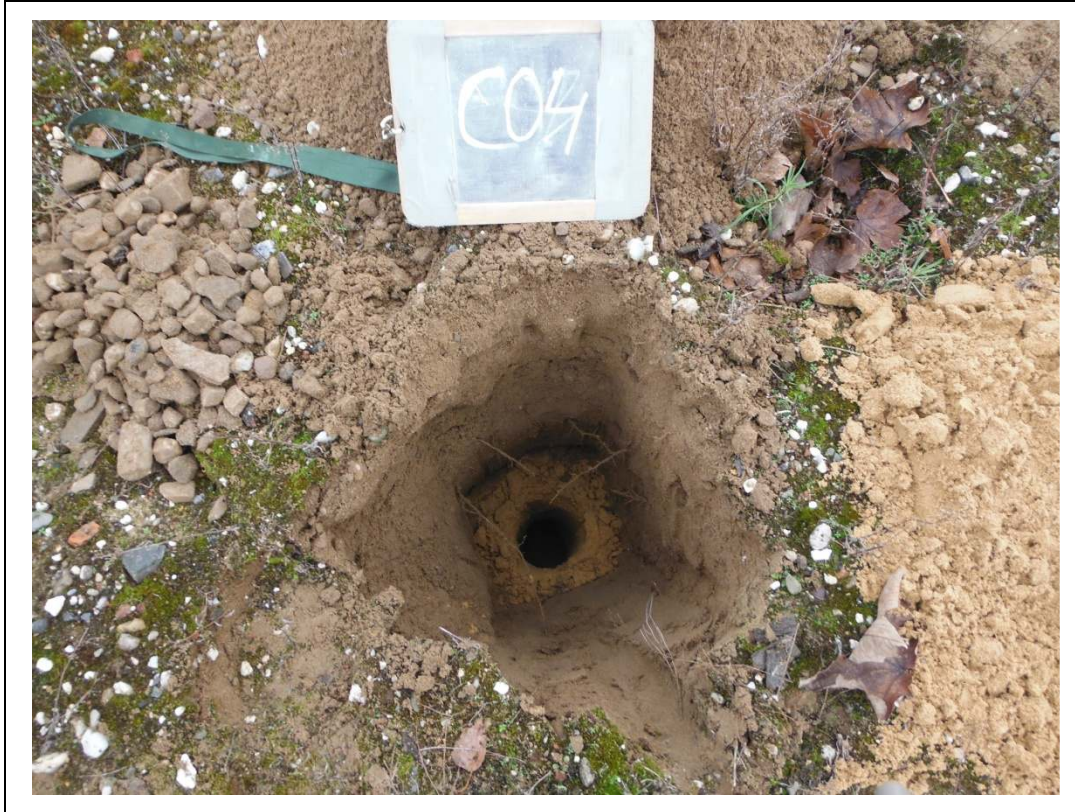
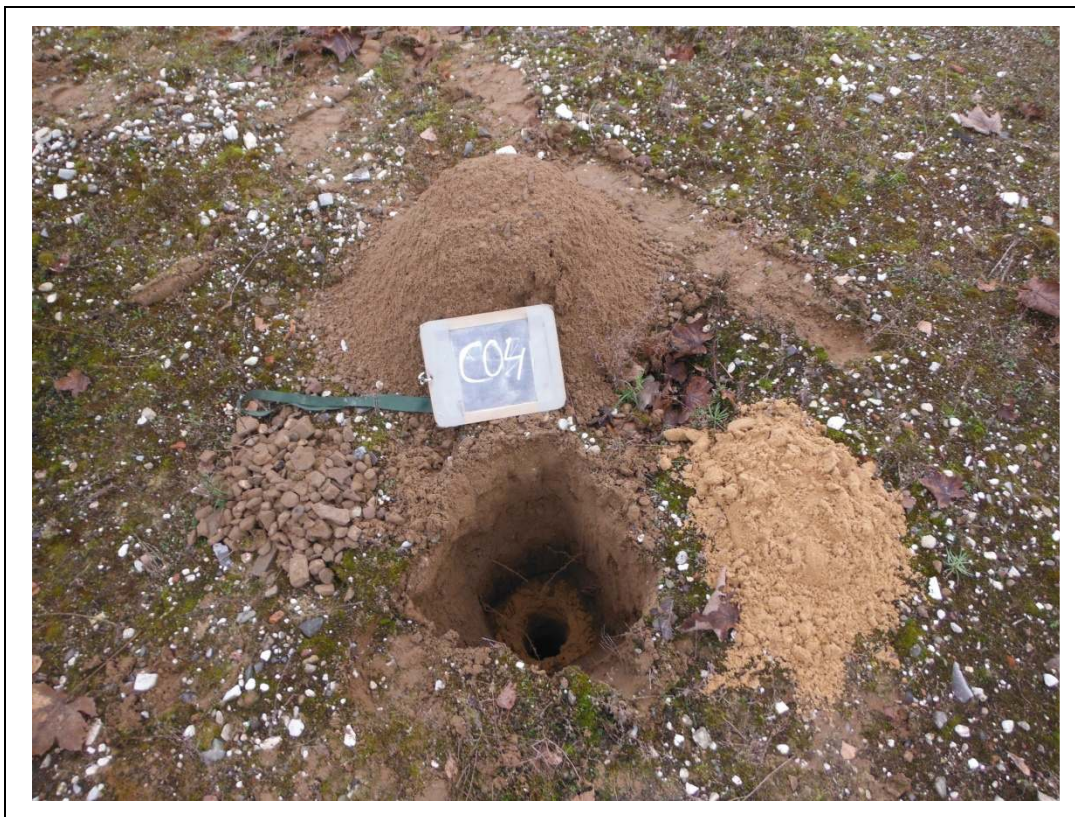
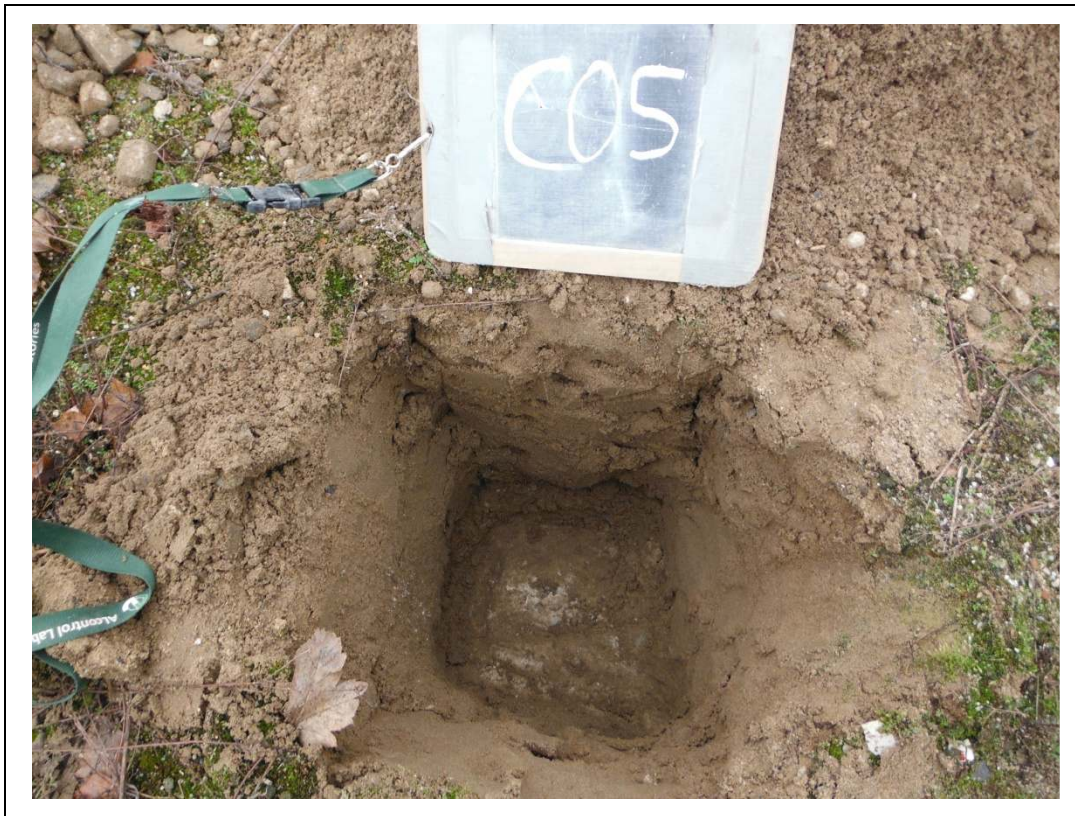
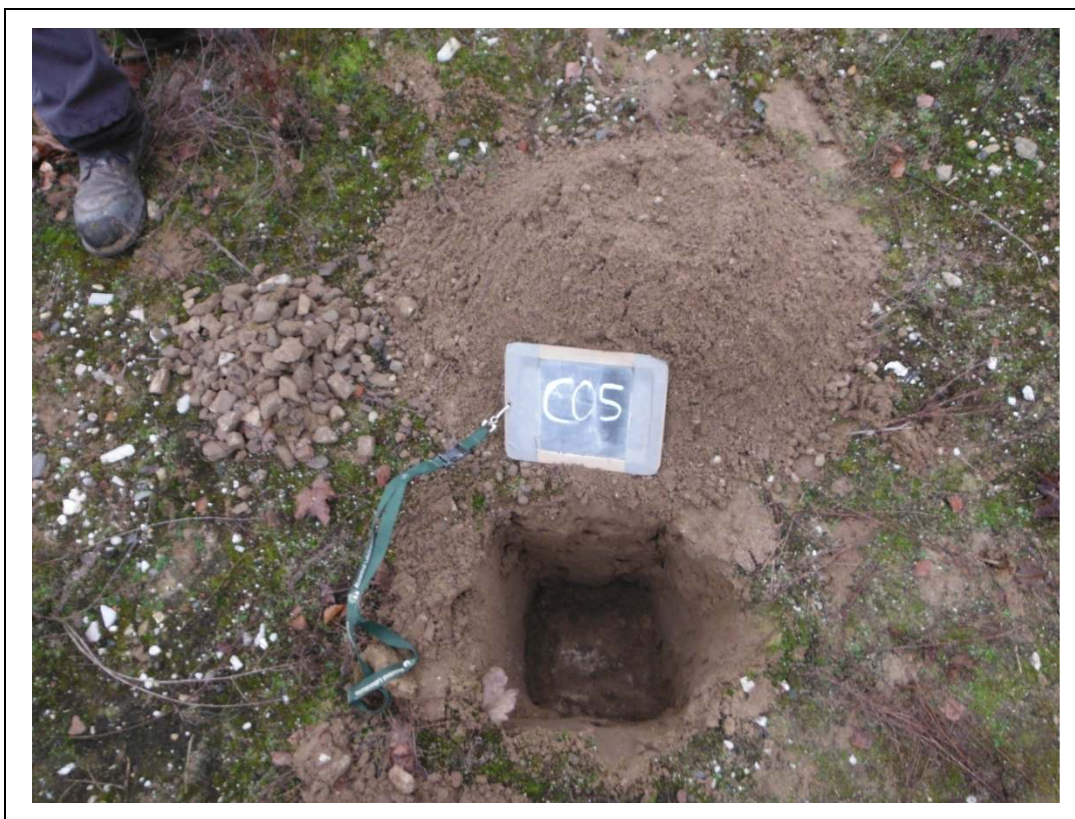
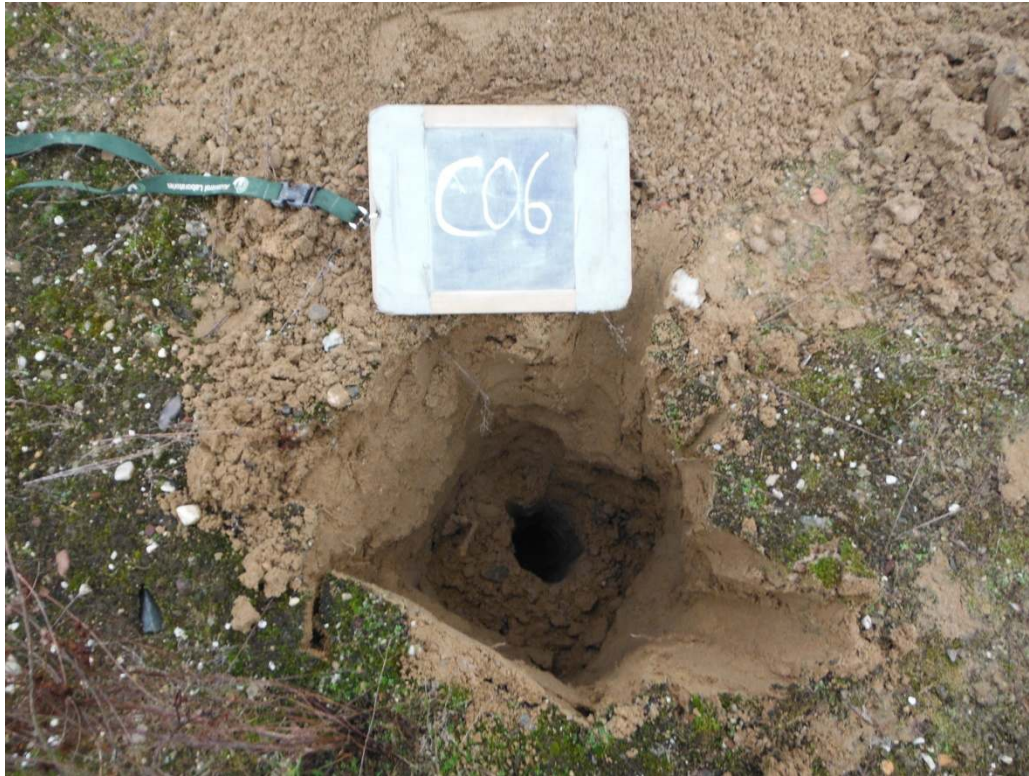
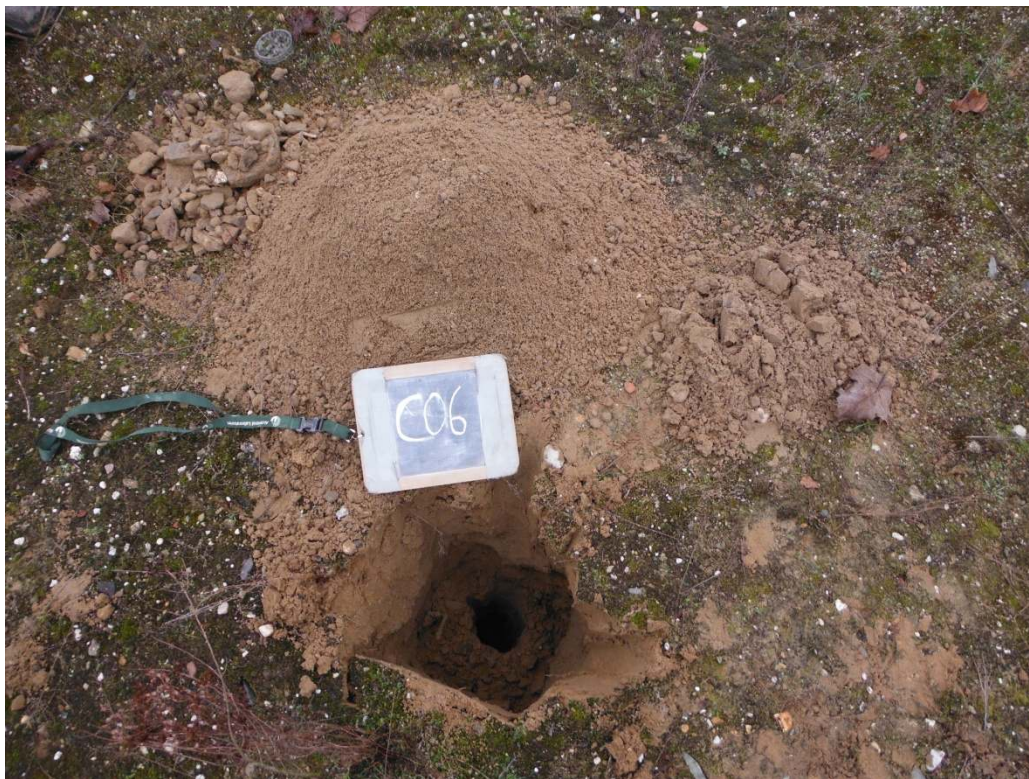
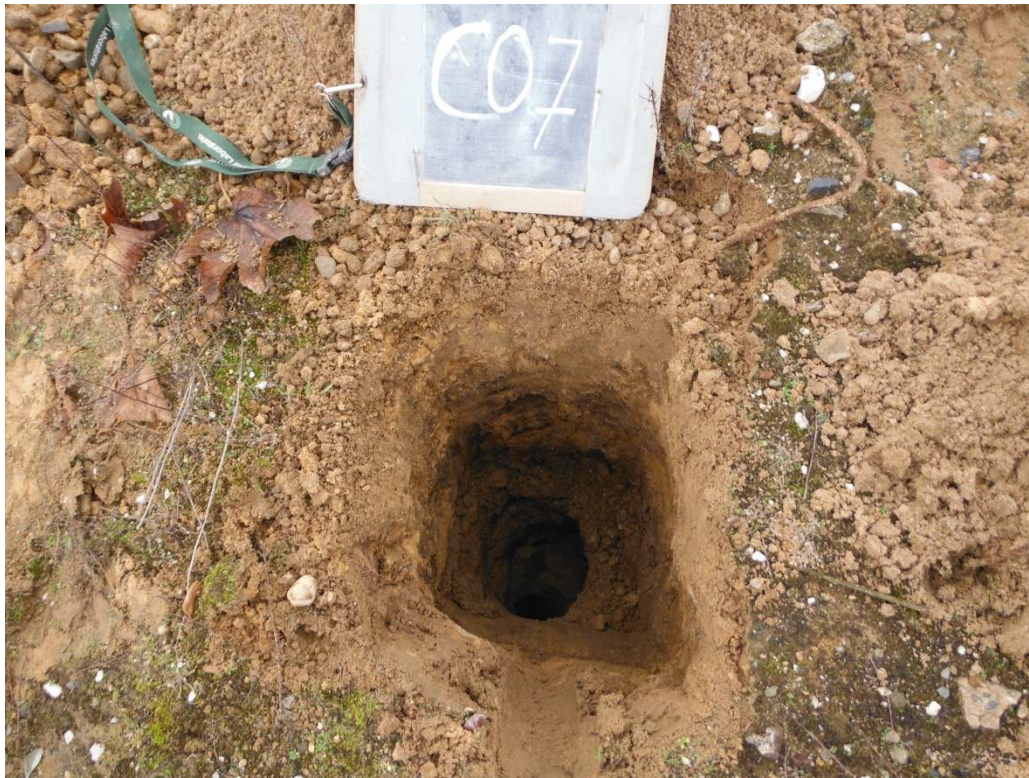
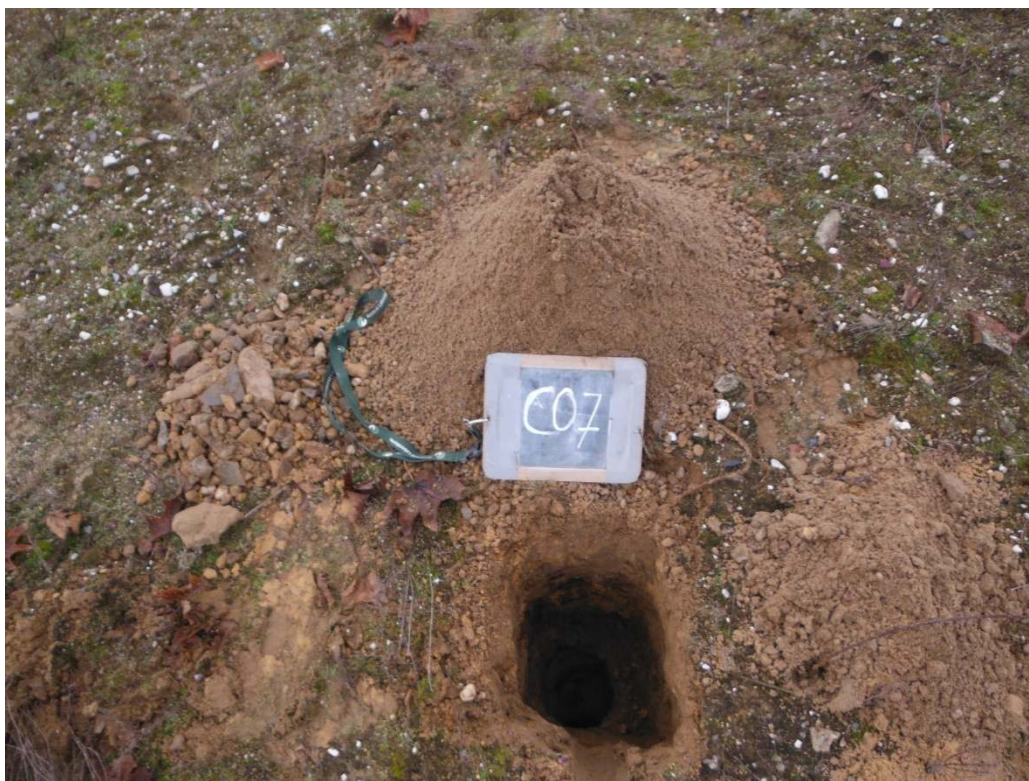
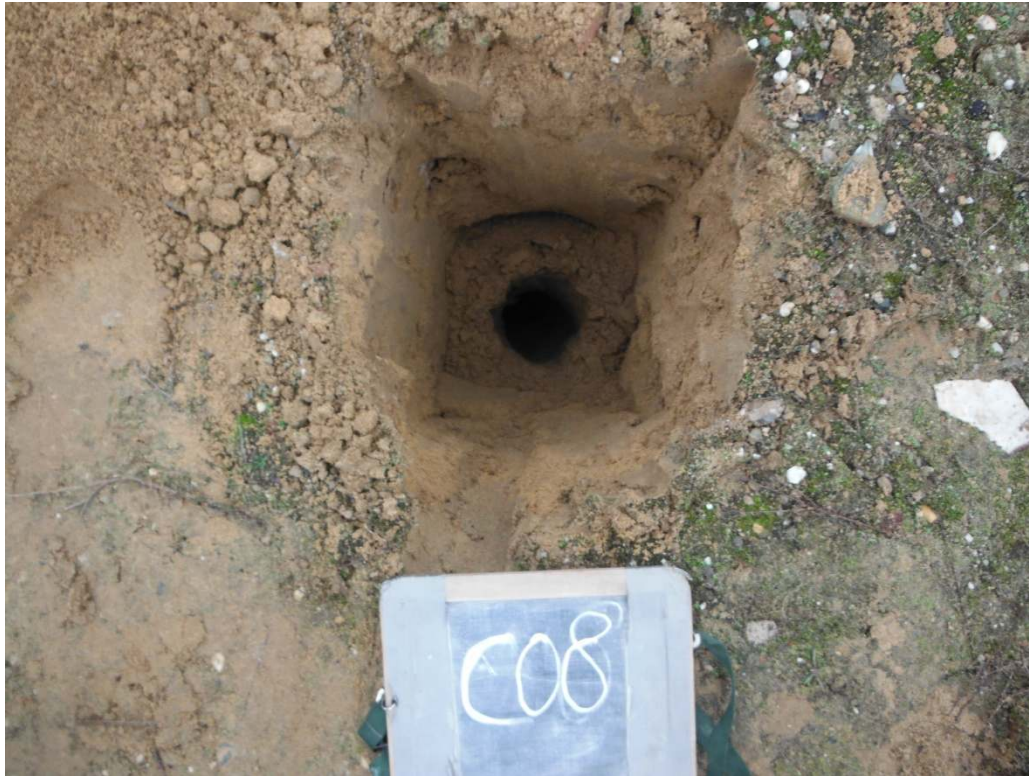
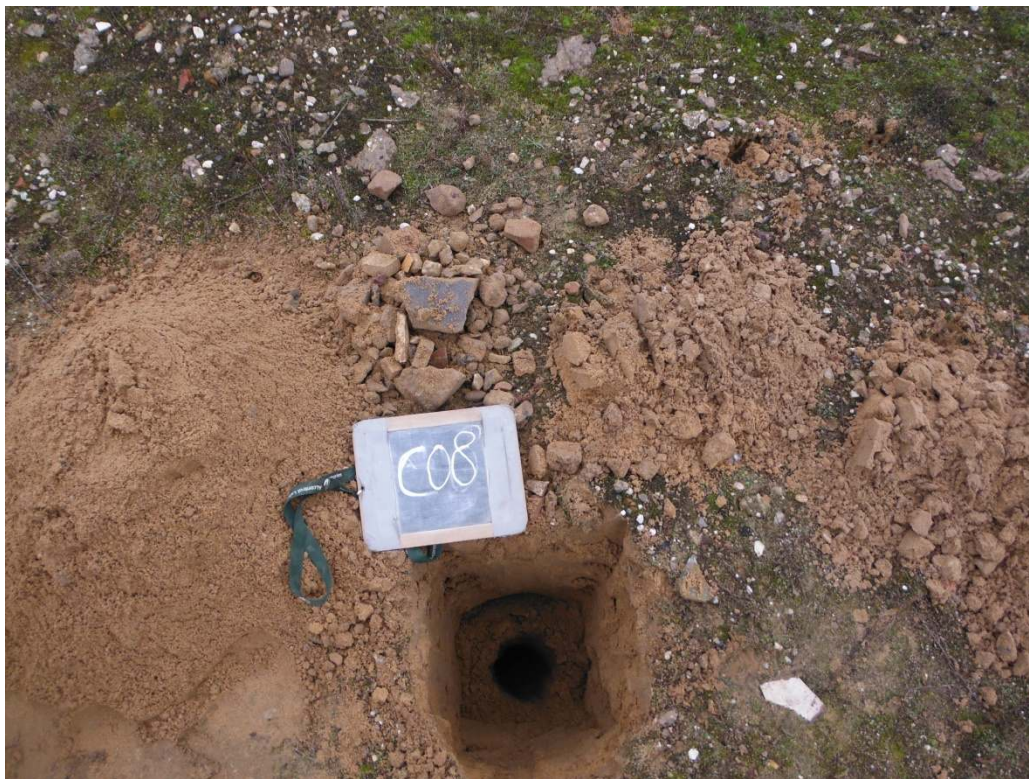
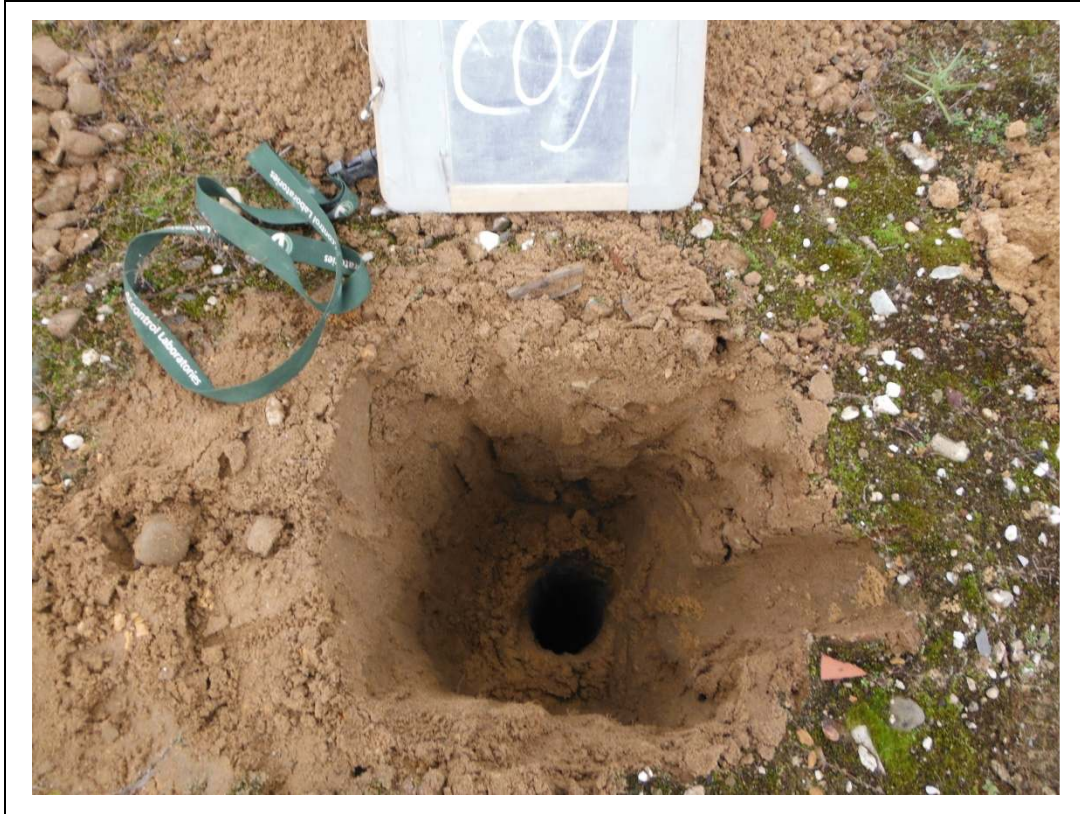
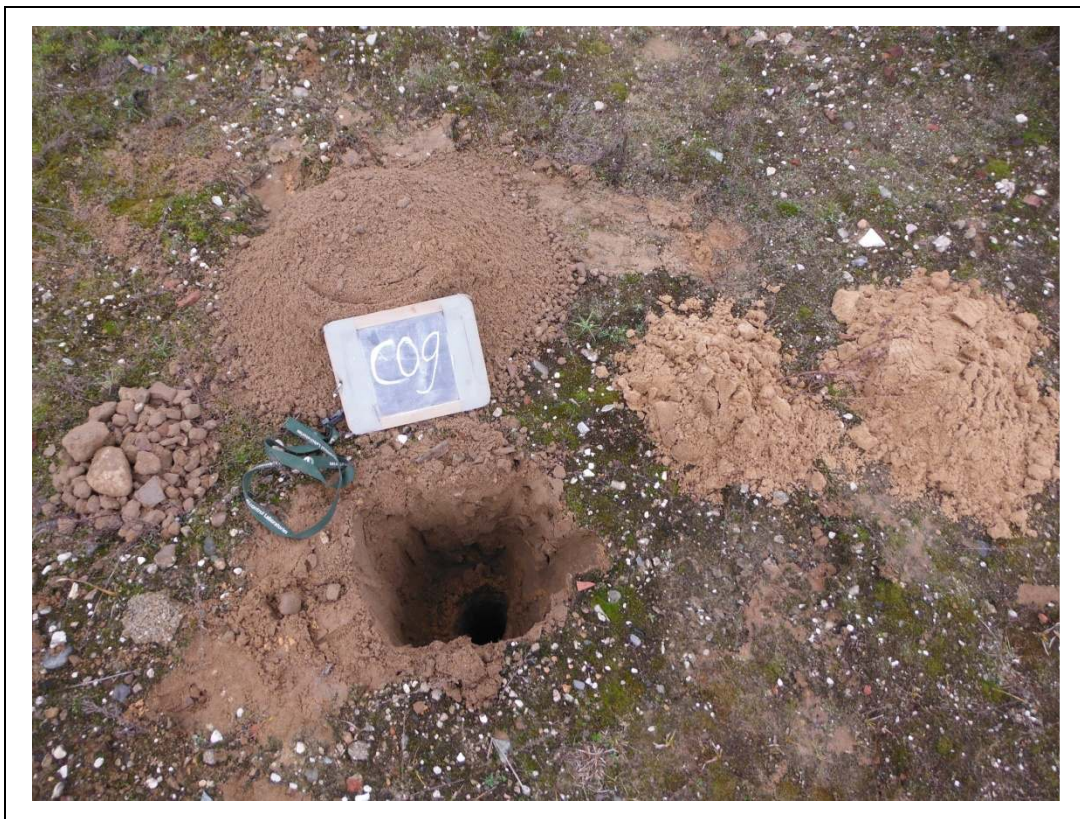
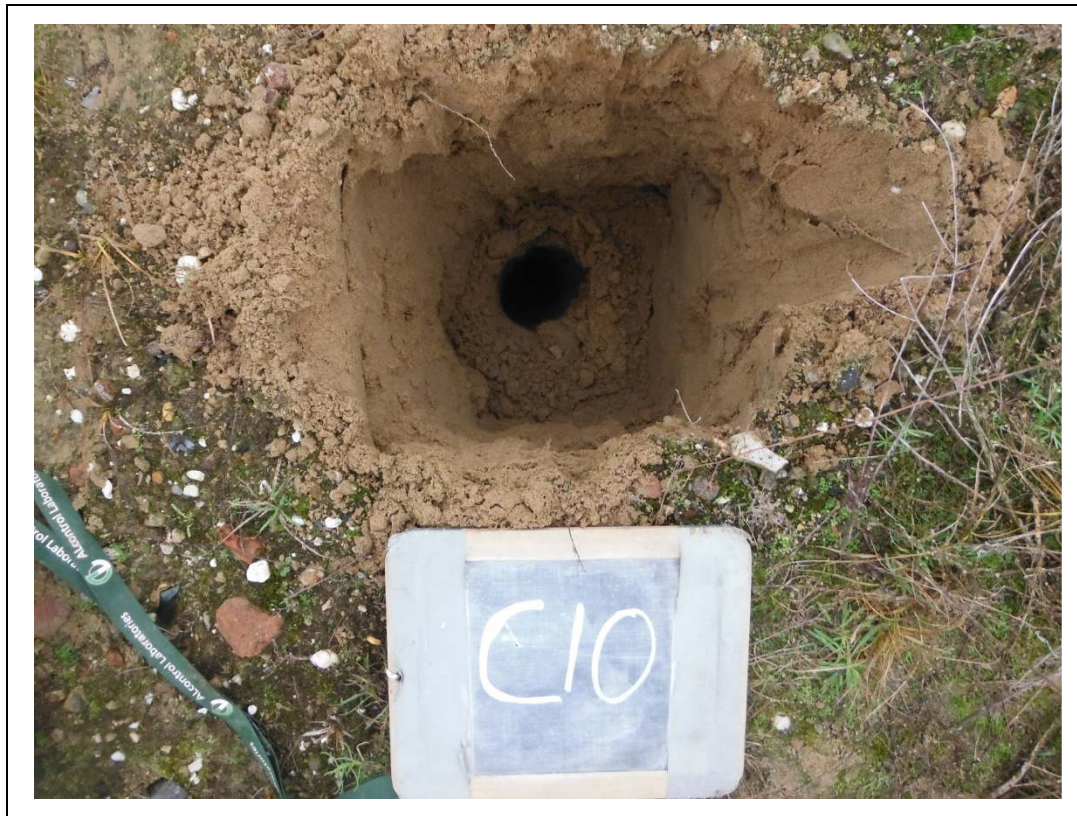
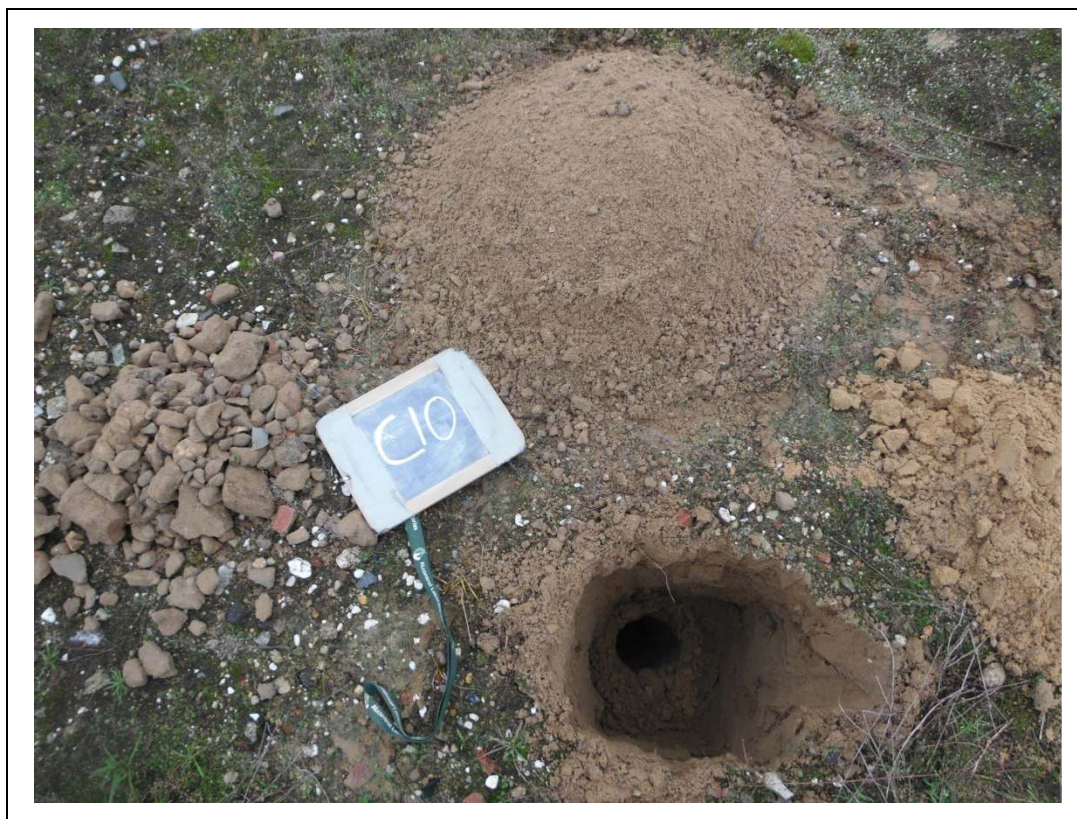
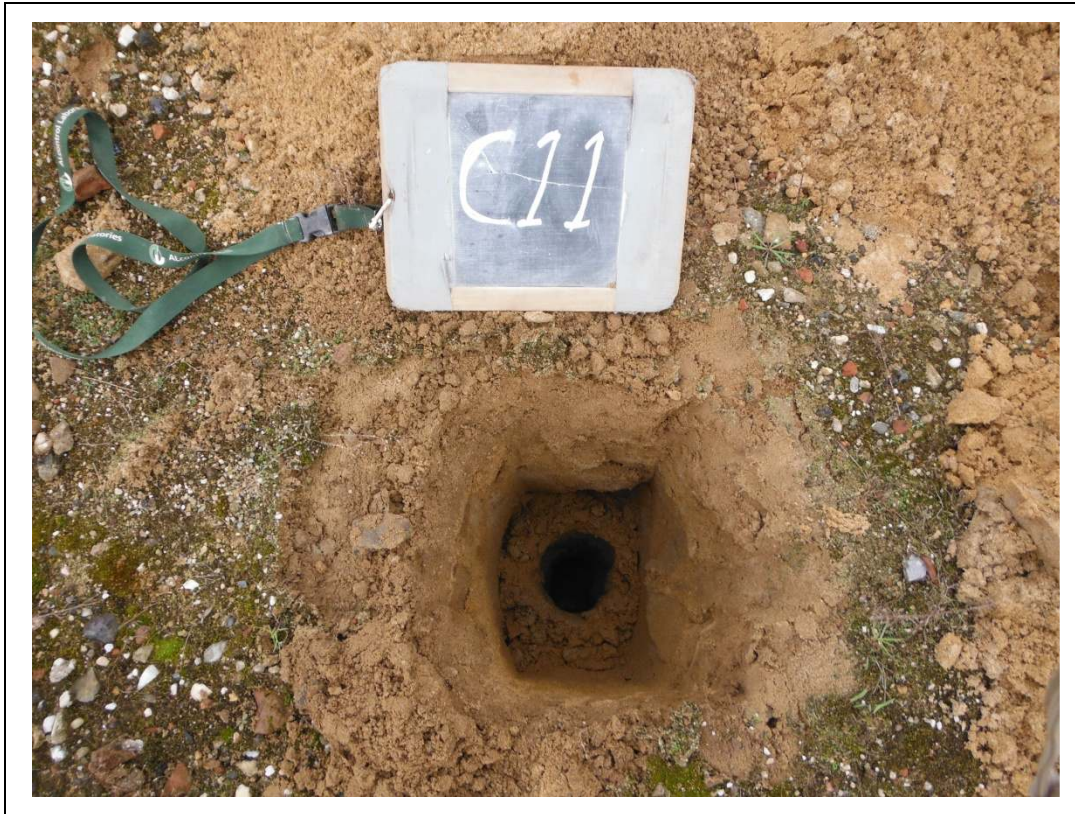
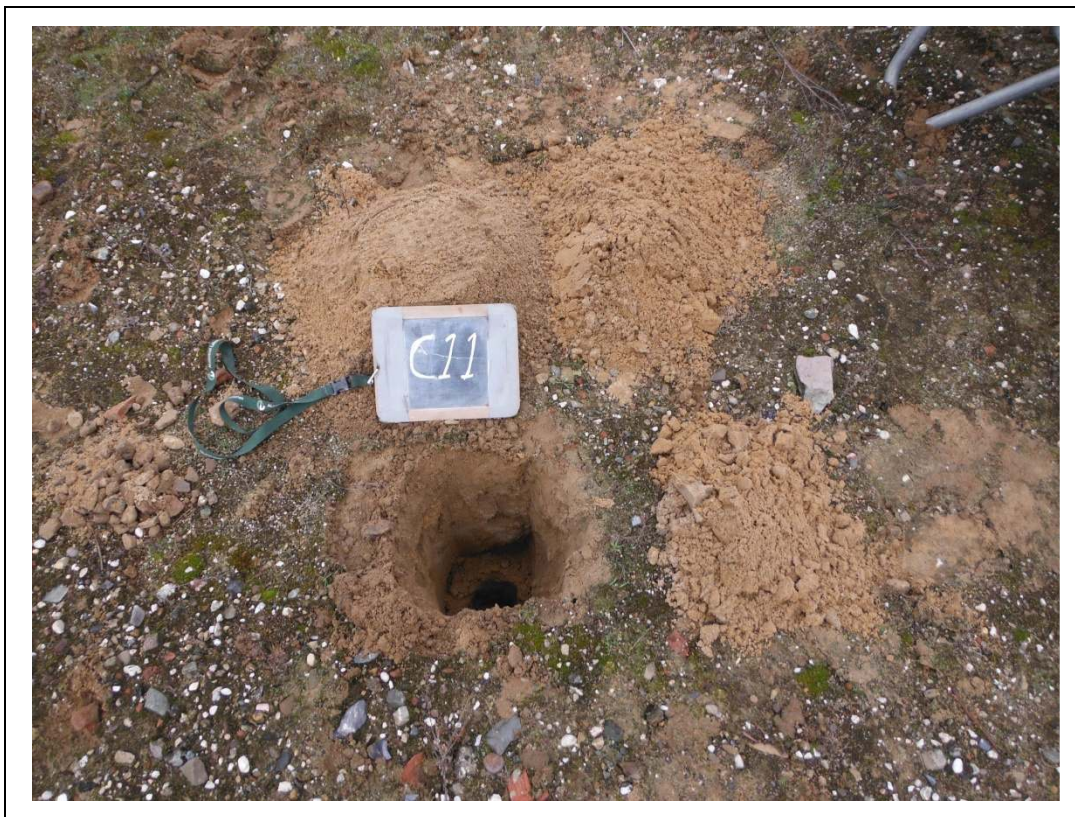
## Bijlage 2b Foto's Asbestinspectiegaten

Ten behoeve van de visuele inspectie zijn met behulp van een schep 15 gaten gegraven en is het opgegraven materiaal gezeefd over een 16 mm zeef. Ten behoeve van het asbestonderzoek is het ontgraven materiaal systematisch zintuiglijk op asbestverdachte materialen gecontroleerd.

Tijdens de inspectie is er, afgezien van 1 stukje asbestverdacht (plaat)materiaal ter plaatse van boring C14 (traject 0,0-0,5 m -mv), geen asbestverdacht (plaat)materiaal aangetroffen.
