NADER BODEMONDERZOEK NAAR PAK IN  
DE BOVENGROND

L.J. COSTERSTRAAT 1

TE VENLO

| <b>Rapportnummer</b> | 13021107 |

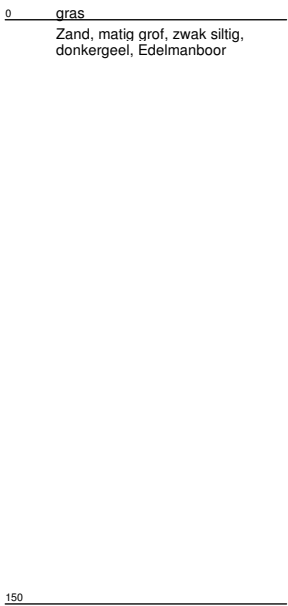
Boring: 801

| Grond-monster | Traject (cm -mv) | Analysepakket | Bijzonderheden |
|---|---|---|---|
| 801-1 | 801 (0-50) | PAK | zintuiglijk schoon |

| Grond-monster | Traject (cm -mv) | Gehalte > AW (licht verontreinigd) | Gehalte > AW en lokale achtergrond-gehalte | Gehalte > T (matig verontreinigd) | Gehalte > I (sterk verontreinigd) |
|---|---|---|---|---|---|
| 801-1 | 801 (0-50) | - | - | - | - |

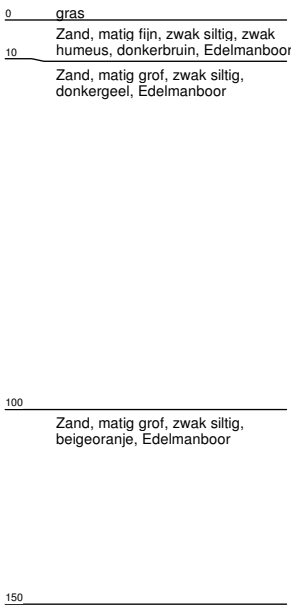
Boring: 803

| Grond-monster | Traject (cm -mv) | Analysepakket | Bijzonderheden |
|---|---|---|---|
| 803-2 | 803 (10-50) | PAK | zintuiglijk schoon |

| Grond-monster | Traject (cm -mv) | Gehalte > AW (licht verontreinigd) | Gehalte > AW en lokale achtergrond-gehalte | Gehalte > T (matig verontreinigd) | Gehalte > I (sterk verontreinigd) |
|---|---|---|---|---|---|
| 803-2 | 803 (10-50) | PAK | - | - | - |
