**Bijlagenboek  
bestemmingsplan  
Hoeve Achterste Kockerse**

# Boerderij Achterste Kockerse, Boekend (gem. Venlo)

Aanvullende bouwhistorische verkenning en waardestelling

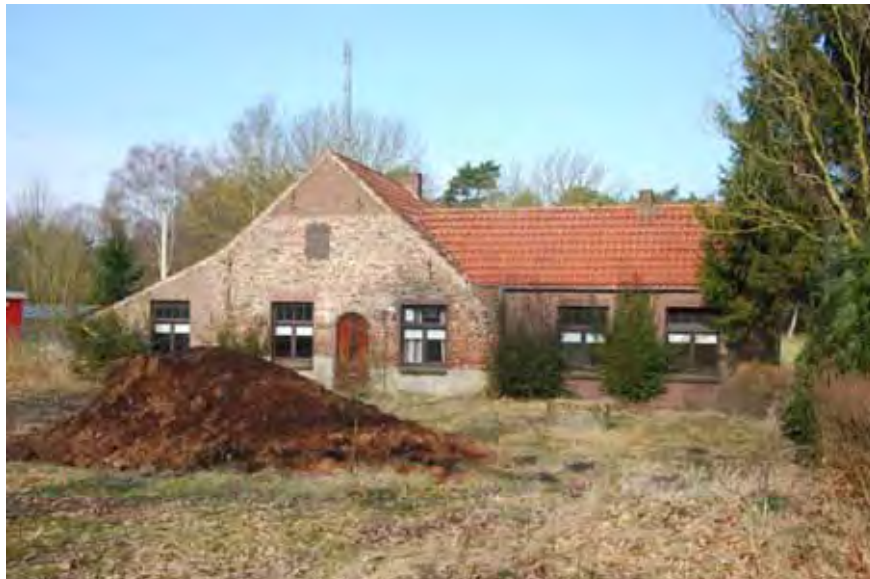
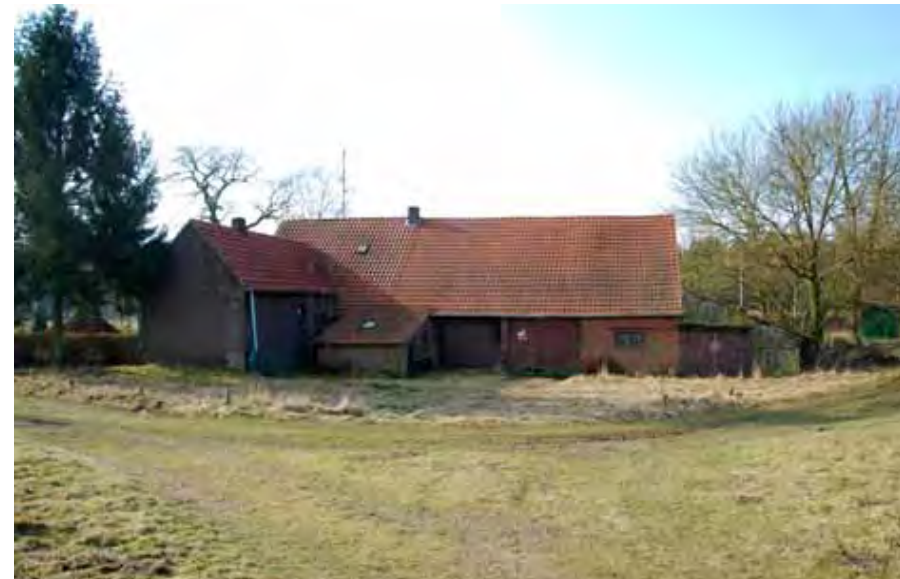
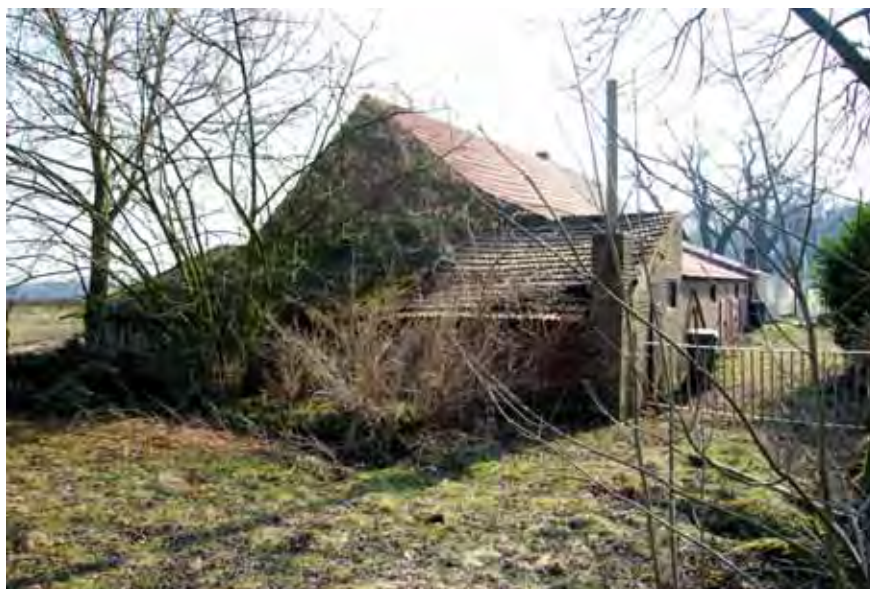
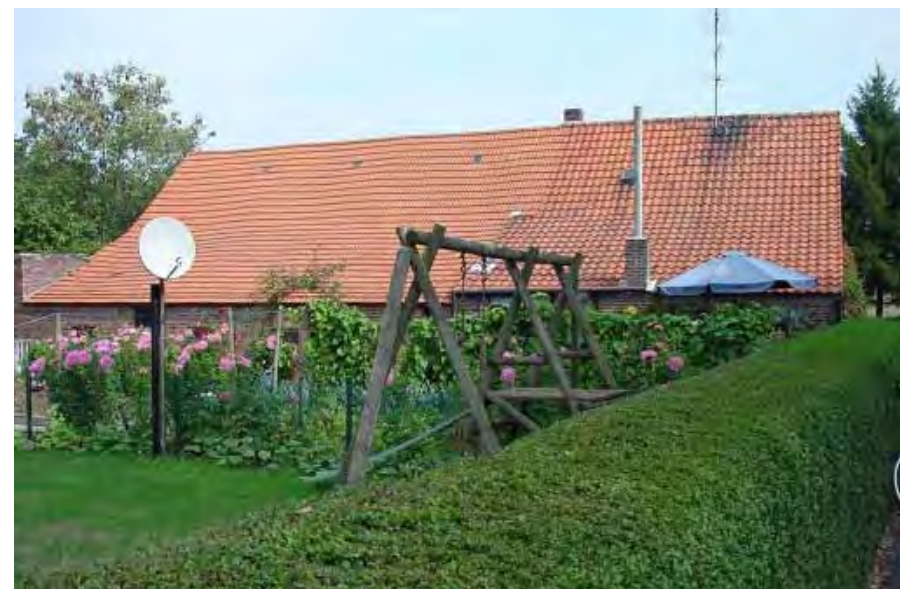
1  
2

Afbeelding 1 De voorgevel

Afbeelding 2 De rechter zijgevel

Afbeelding 3 De achtergevel met lage uitbouwen

Afbeelding 4 De linker zijgevel met de varkensstallen aan de linkerkzijde en de uitbouw van de keuken rechts (foto Monumentenhuis Limburg, opnamedatum 12 september 2003)

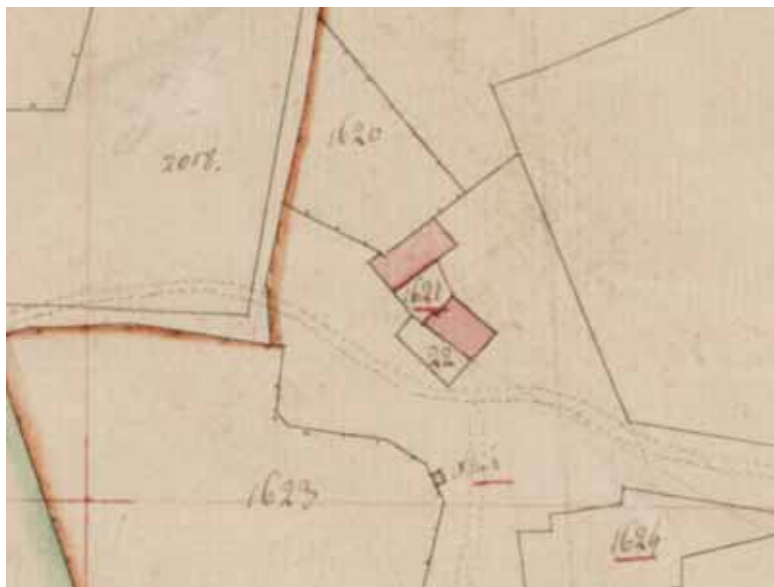
**Afbeelding 8**

Situatie in 1820. Uitsnede uit de kadastrale minuut . De contouren van de boerderij omschrijven een rechthoek met globaal de verhouding 2:3, met nog een ondiepe uitbouw linksachter.

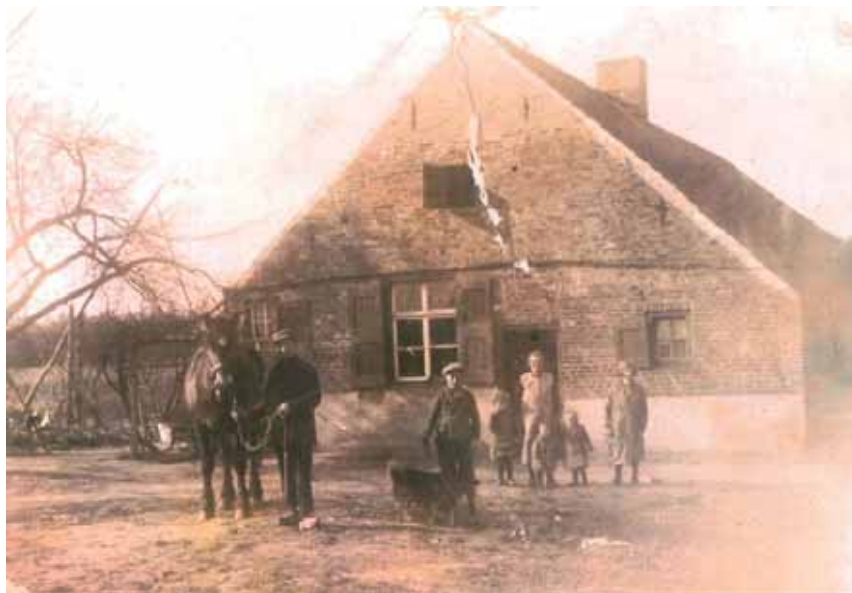
**Afbeelding 12**

Foto uit ca. 1930 met nog de oude indeling van de gevel.

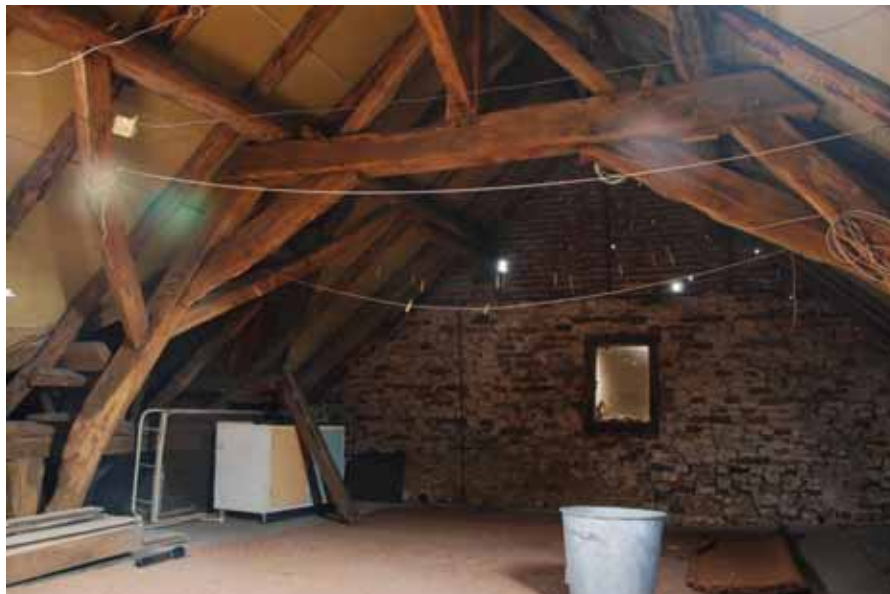
**Afbeelding 15**

Spant I op de zolderverdieping boven het woonhuis, naar de voorgevel gefotografeerd van de nog gaaf bewaard gebleven 18<sup>de</sup>-eeuwse kapconstructie. De kaspanten behoren samen met de drie ankerbalkgebinten tot de oudste onderdelen van de boerderij. Zowel de gebinten als de kaspanten zijn van eikehout, met de hand gezaagd of gekantrecht en voorzien van gehakte telmerken. De telmerken links zijn recht, met een beitel gehakt; rechts hebben ze de vorm van 'oogjes', gemaakt met een guts. De gebruikte telmerken maken het niet waarschijnlijk dat de gebinten van vóór 1700 dateren.

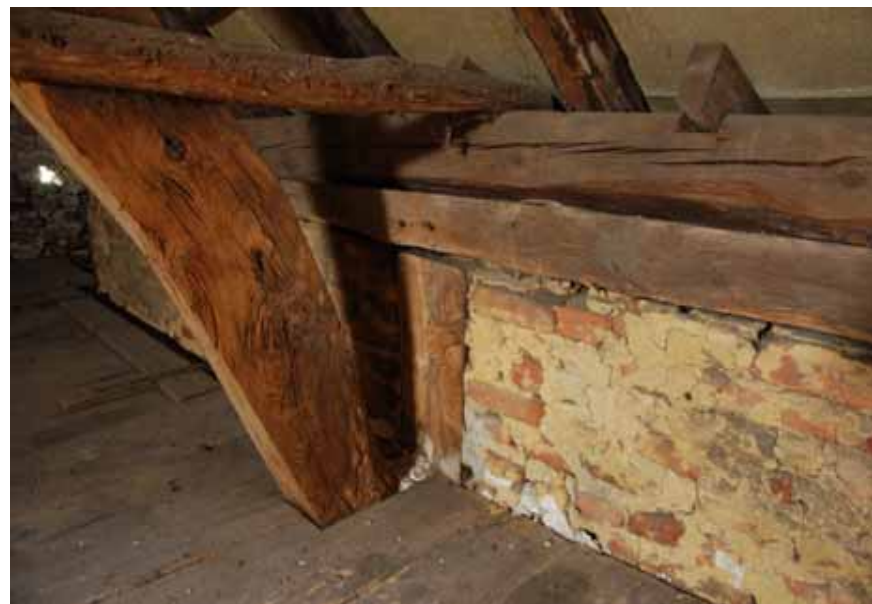
#### Afbeeldingen 18 & 20

Boven de woonkamer was traditioneel de zaadzolder, waar het gedorst graan werd opgeslagen. Ter hoogte van het eerste kaspant aan de rechterzijde is goed te zien hoe op de grenen vloerdelen, die over de zijbeuk (bedsteden?) doorschieten, dunne plankjes van populierenhout liggen, horende bij het oorspronkelijke concept (zie rode pijl en afb. 20).

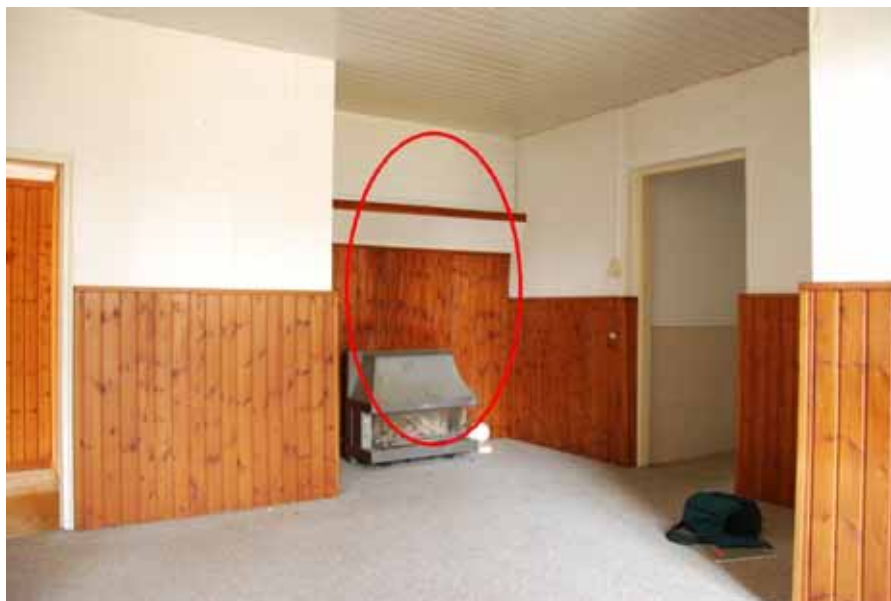
**Afbeelding 25**

De oorspronkelijke haardplaats in het woonhuisgedeelte. Links naast de schouw bevindt zich thans een afgesloten ruimte. De vorm en afmetingen wijzen op een bedstede en ook het ruitje in de brandmuur naar de stal wijst daarop. Deze ruitjes treffen we vaker in bedsteden aan: ze maakten het de boer mogelijk 's-nachts vanuit zijn bed in de stal te kijken.

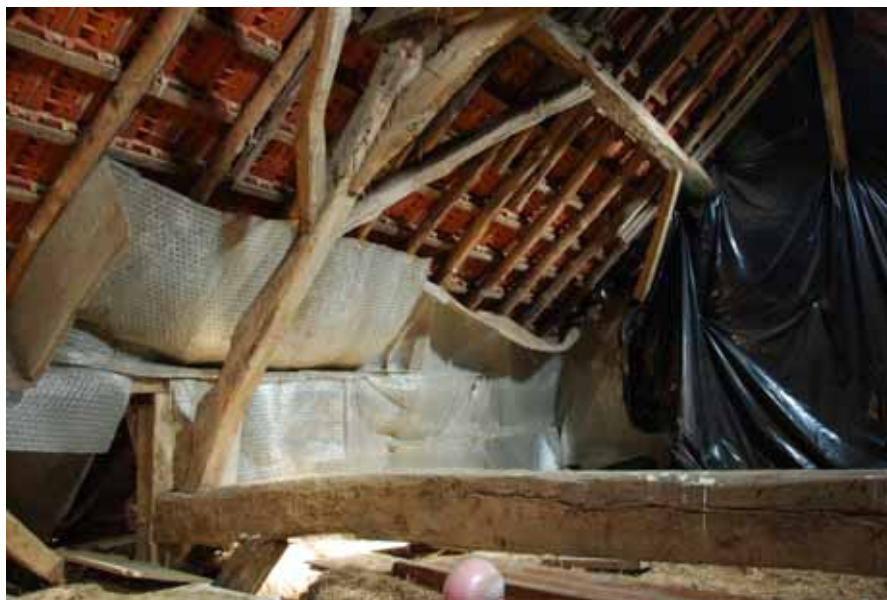
**Afbeelding 28 & 29**

Derde ankerbalkgebint (rechterzijde) en kapsant tussen de potstal en de dwarsdeel, gefotografeerd vanuit de deel naar de voorgevel.

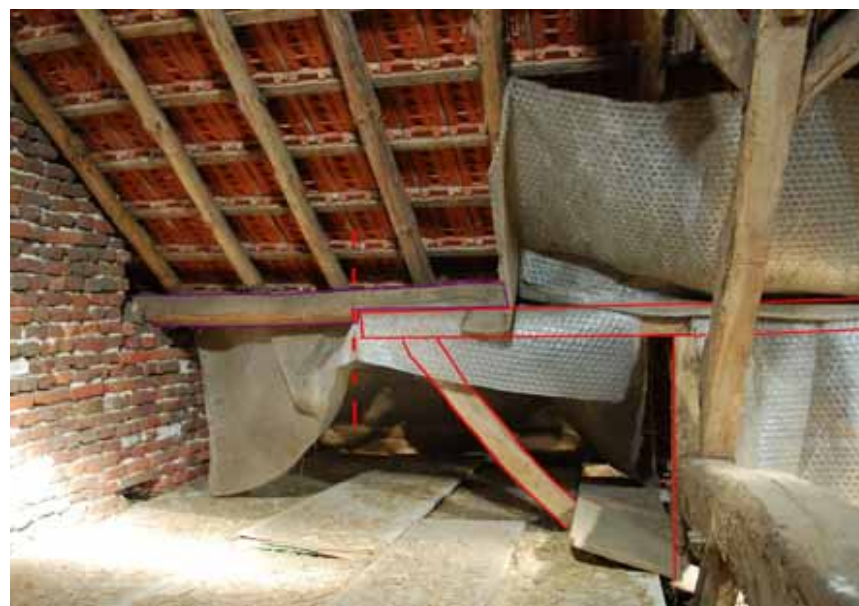
**Afbeelding 31 & 32**

Na het derde gebint lopen de gebintplaten nog een stuk door, links iets verder dan rechts. Beide platen eindigen nu 'in het niets' en zullen ter hoogte van de oude achtergevel zijn afgezaagd. Een nieuwe, grenehouten plaat is hier bovenop gelegd; deze schiet door over de nieuw gemetselde (negentiende-eeuwse) dwarsmuur. De oorspronkelijke achtergevel moet ongeveer ter hoogte van de afgezaagde platen gestaan hebben.

Dat de bakstenen muur, rechts en links afgebeeld, daar niets mee van doen heeft blijkt uit het feit dat balkgaten, waar beide einden ooit in opgelegd zouden kunnen zijn geweest, totaal ontbreken.

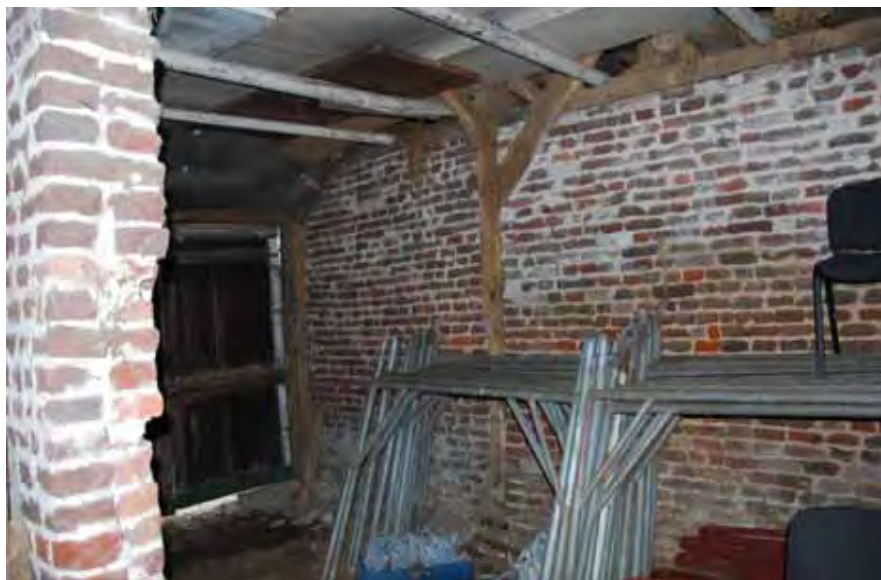
33  
34**Afbeelding 33**

Ook de muur ter hoogte van het derde gebint moet van ná 1820 zijn. Ter hoogte van het derde gebint werd een nieuwe muur gemetseld die de grens zou gaan vormen tussen potstal en de dwarsdeel. Boven de potstal kwam een slieten vloer voor de opslag van hooi. Links de brede deuren van de dwarsdeel in de rechter zijgevel van de boerderij.

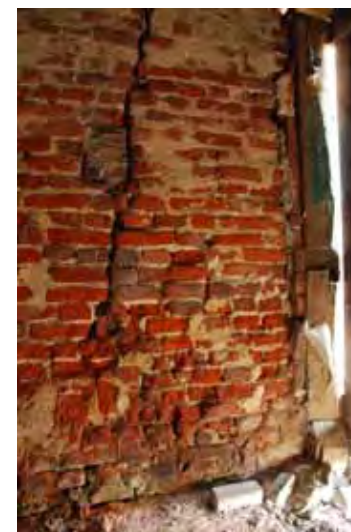
35

Opgaand muurwerk ter plaatse van de dwarsmuur tussen de deel en de tas op het niveau van de begane grond en de zolderverdieping. De nieuwe uitbreiding van ná 1820 kreeg geen gebintstructuur. In plaats daarvan werden de grenen platen die de dakvlakken droegen eenvoudig weg direct op de dwarsmuren opgelegd.

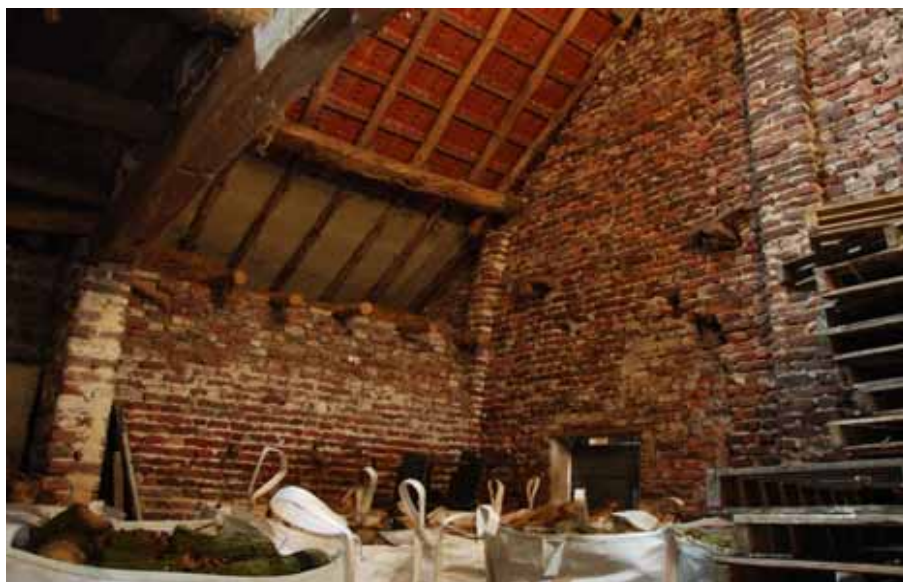
37  
38

**Afbeeldingen 37 & 38**

De achterste ruimte van de boerderij, de grondtas, gefotografeerd naar de achtergevel. Als vanouds is de grondtas geheel open.

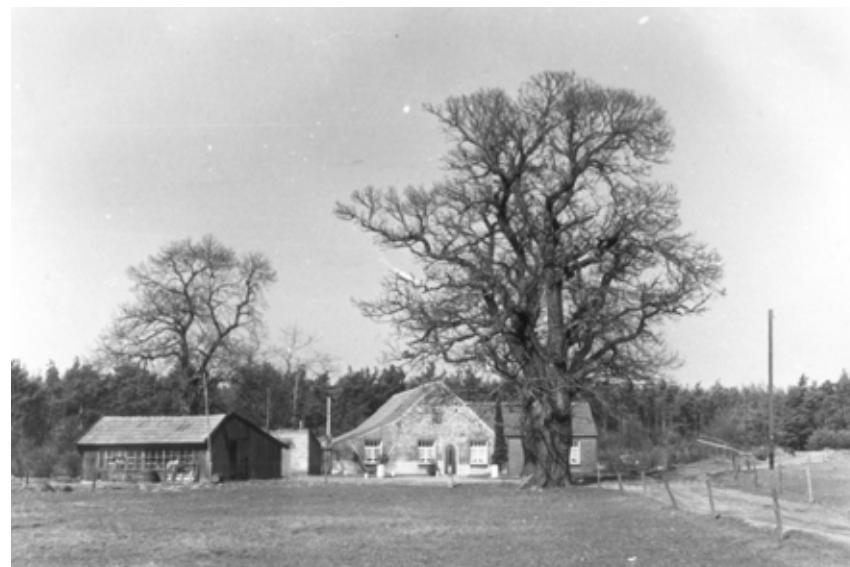
**Afbeelding 45**

De Achterste Kockerse kort na de Tweede Wereldoorlog. De linkerzijde is uitgebouwd. (Herkomst afbeelding: Gemeentearchief Venlo, collectie Beeld en Geluid, fotomap 134: boerderijen Blerick)

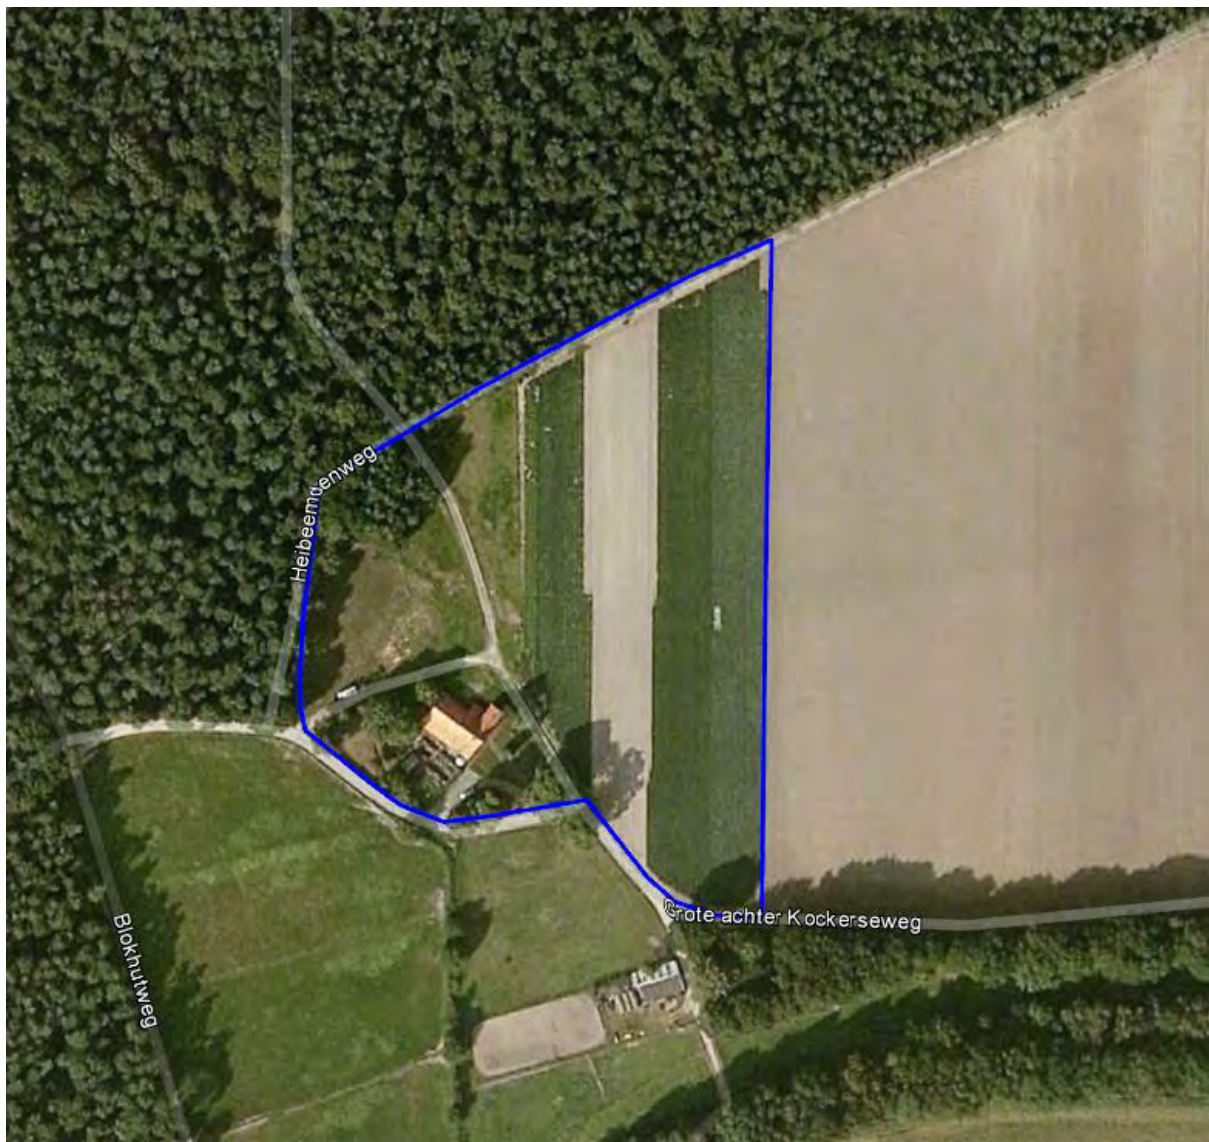
**Figuur 3.** Luchtfoto van het plangebied

Luchtfoto van het plangebied

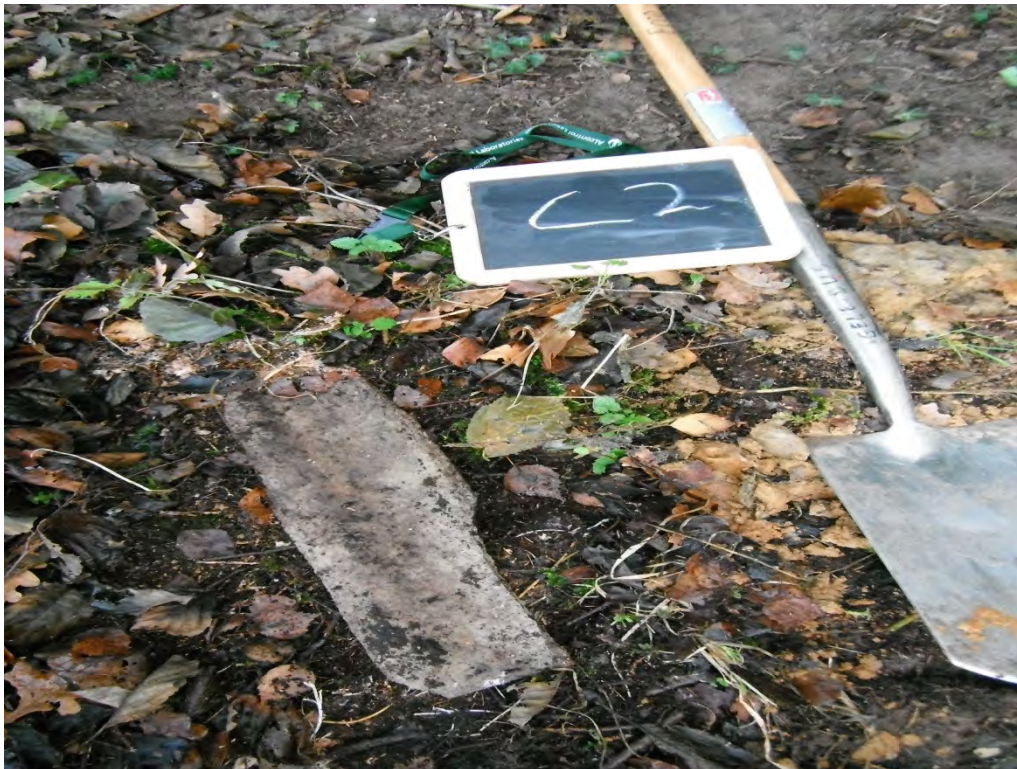
Foto boring C02

Ter plaatse van boring C02 is op het maaiveld en in de toplaag asbestverdacht plaatmateriaal aangetroffen. De boring is tegen de garage gesitueerd. Het maaiveld ter plaatse van boring C02 was ten tijde van de visuele inspectie van het maaiveld en de toplaag bedekt met bladeren en dakpannen. De vochtigheidsgraad van het maaiveld en de toplaag onder deze dakpannen, bevond zich ten tijde van het veldwerk beneden 10%. Gezien dit gegeven, alsmede het feit dat er visueel in de toplaag asbestverdacht plaatmateriaal is aangetroffen, zijn de veldwerkzaamheden ter plaatse van boring C02 gestaakt.

Verder adviseert Econsultancy de asbesthoudende materialen op het maaiveld (golfplaat, 2 locaties) door middel van hand-picking conform de geldende richtlijnen te verwijderen.

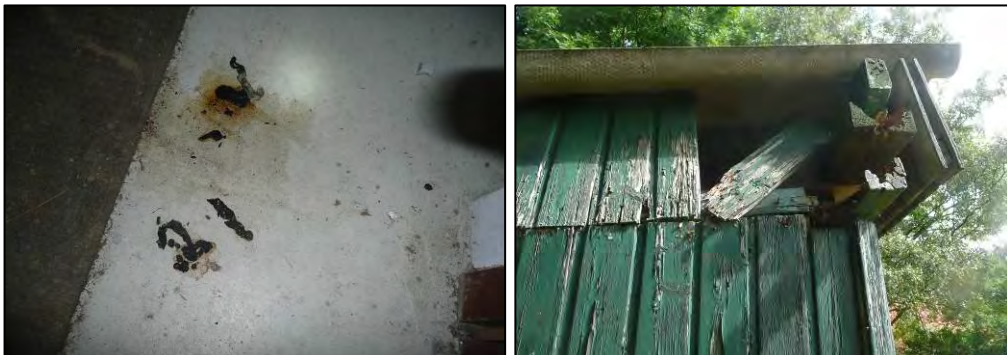
De locatie is geschikt voor een gebouwbewonende soort als de steenmarter. Tijdens het veldbezoek zijn de gebouwen onderzocht op sporen. In en om de bebouwing zijn veelvuldig sporen van de steenmarter aangetroffen in de vorm van krabsporen (o.a. bij ingangen), en uitwerpselen. De uitwerpselen lagen verspreid over het pand (begane grond en zolder), maar ook buiten. Gezien de verspreid liggende sporen moet worden uitgegaan van een kraamlocatie. De steenmarter legt normaal zijn uitwerpselen in een latrine. De jongen doen dit niet. Bij de verbouwing zal het pand ongeschikt worden voor deze soort.

*Sporen van de steenmarter in het plangebied (Foto's Laneco)*

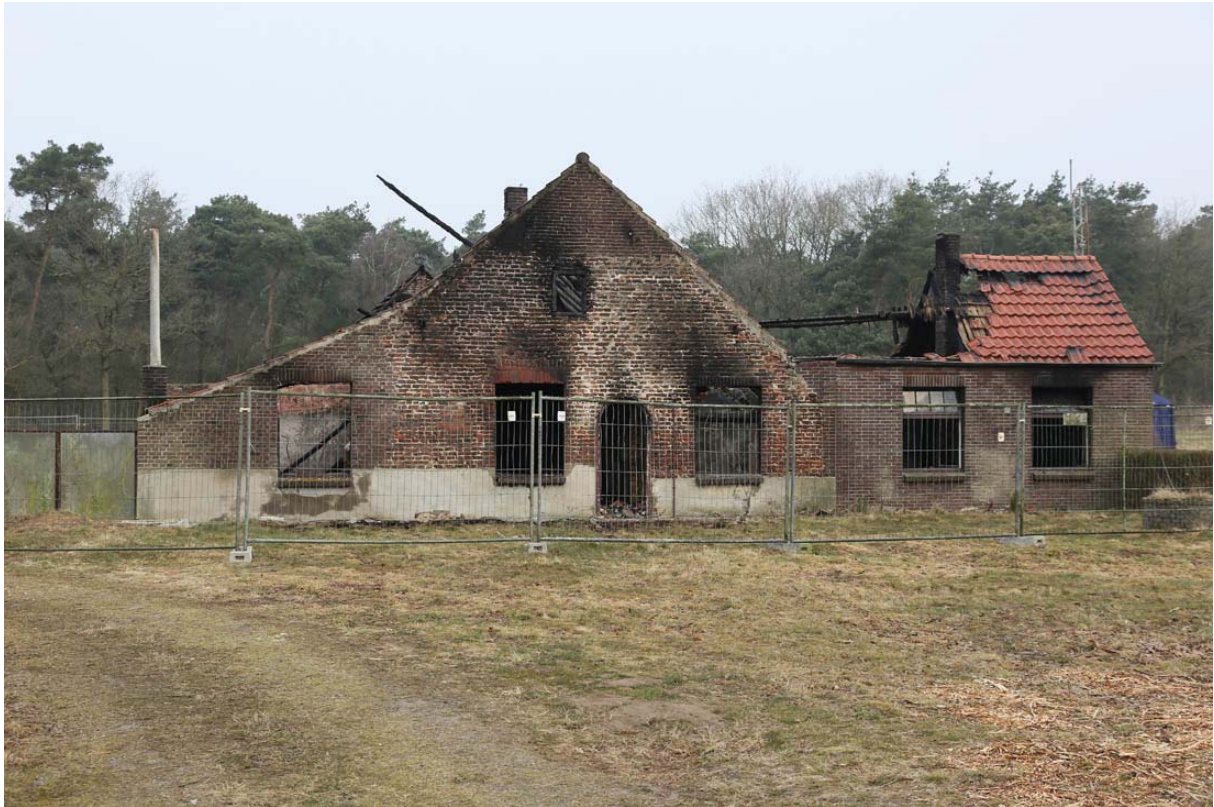
Afb. 1\_ De voorgevel van de boerderij (foto Ton Desar, gemeente Venlo)

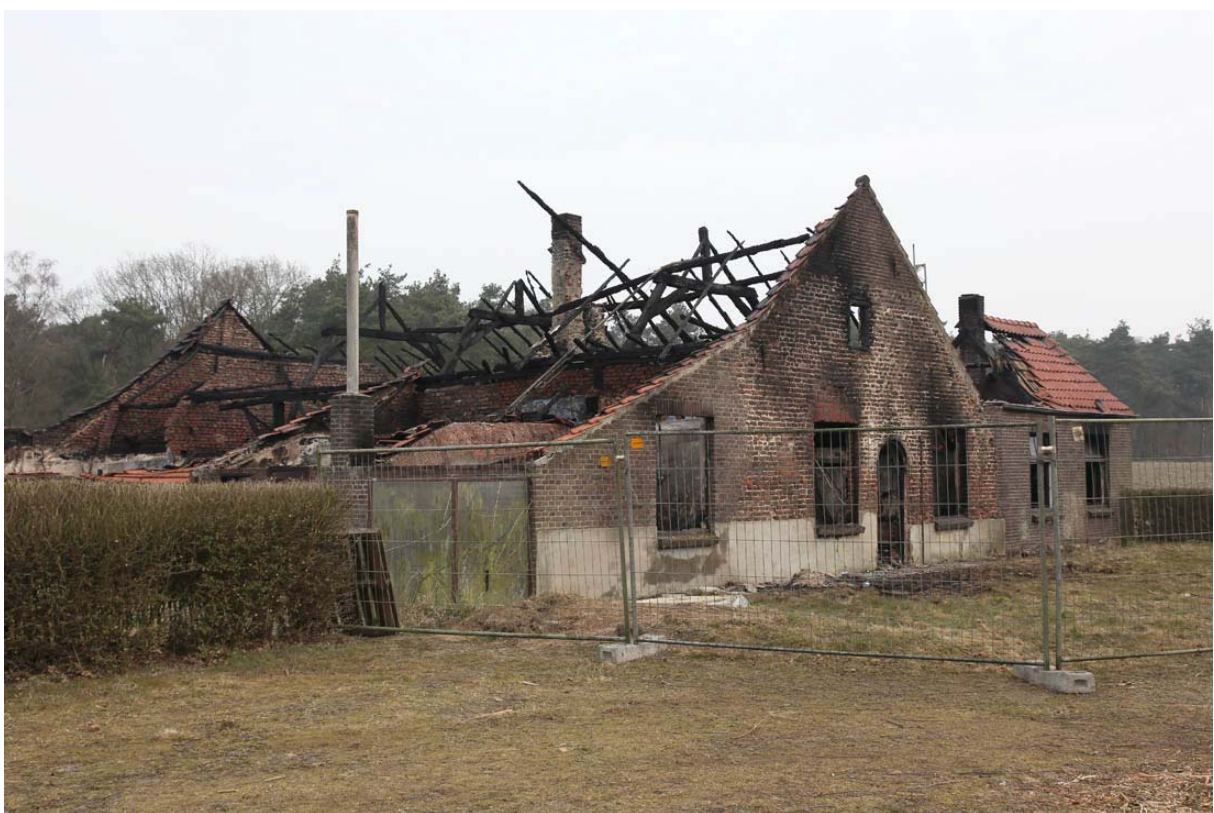
Afb. 2\_ De boerderij (zuidwestgevel) gezien naar het noorden (foto Ton Desar, gemeente Venlo).

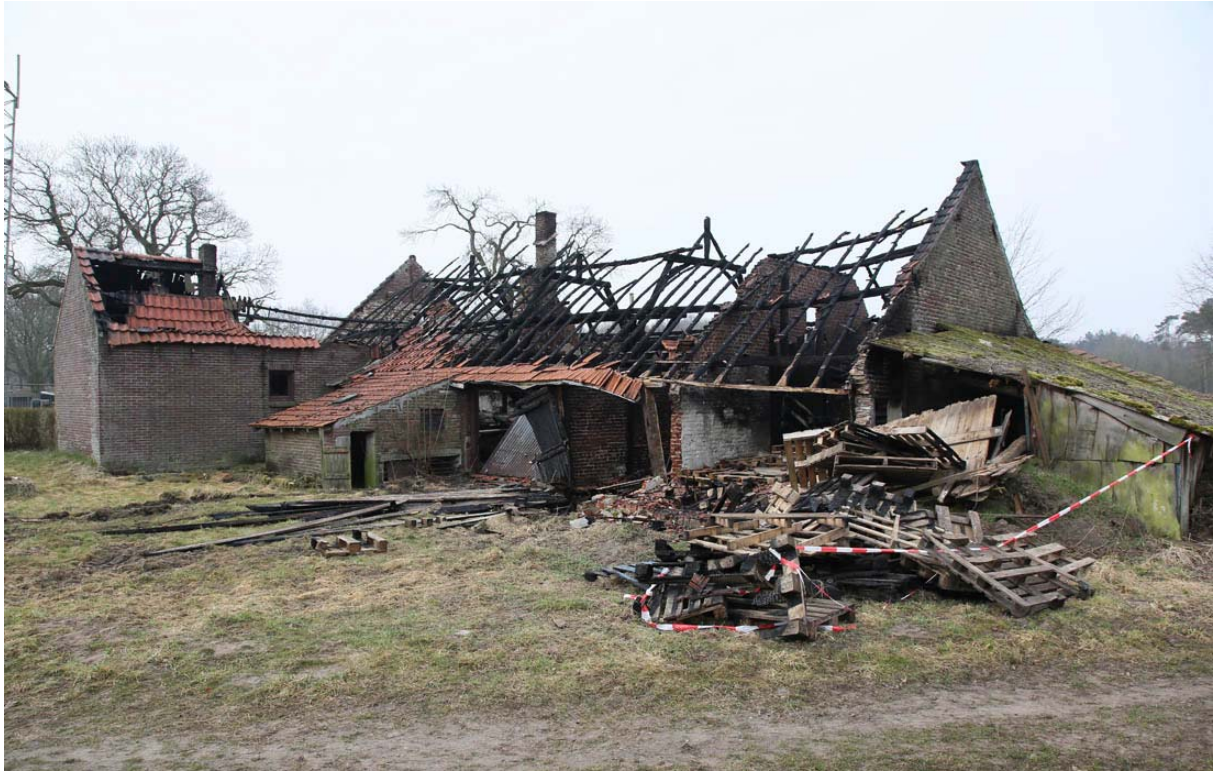
Zoals gezegd, het grootste verlies is het verloren gaan van de oorspronkelijke houten draagconstructie. Dat geldt ook voor het bedrijfsgedeelte. De negentiende-eeuwse dwarsmuren hebben de brand echter doorstaan (afb. 3). De verschillende achter elkaar gelegen ruimten met elk hun eigen functie (potstal, dwarsdeel en grondtas) zijn daarmee in de huidige opzet nog duidelijk herkenbaar. Deze muren hebben een positieve monumentwaarde omdat zij de 'dragers' vormen van de functionele ruimtelijke indeling die de stal vanaf de vroege negentiende eeuw heeft gekregen en die karakteristiek is voor de dwarsdeelboerderij.

Afb. 3\_ De noordoostzijde van de boerderij (foto Ton Desar, gemeente Venlo)

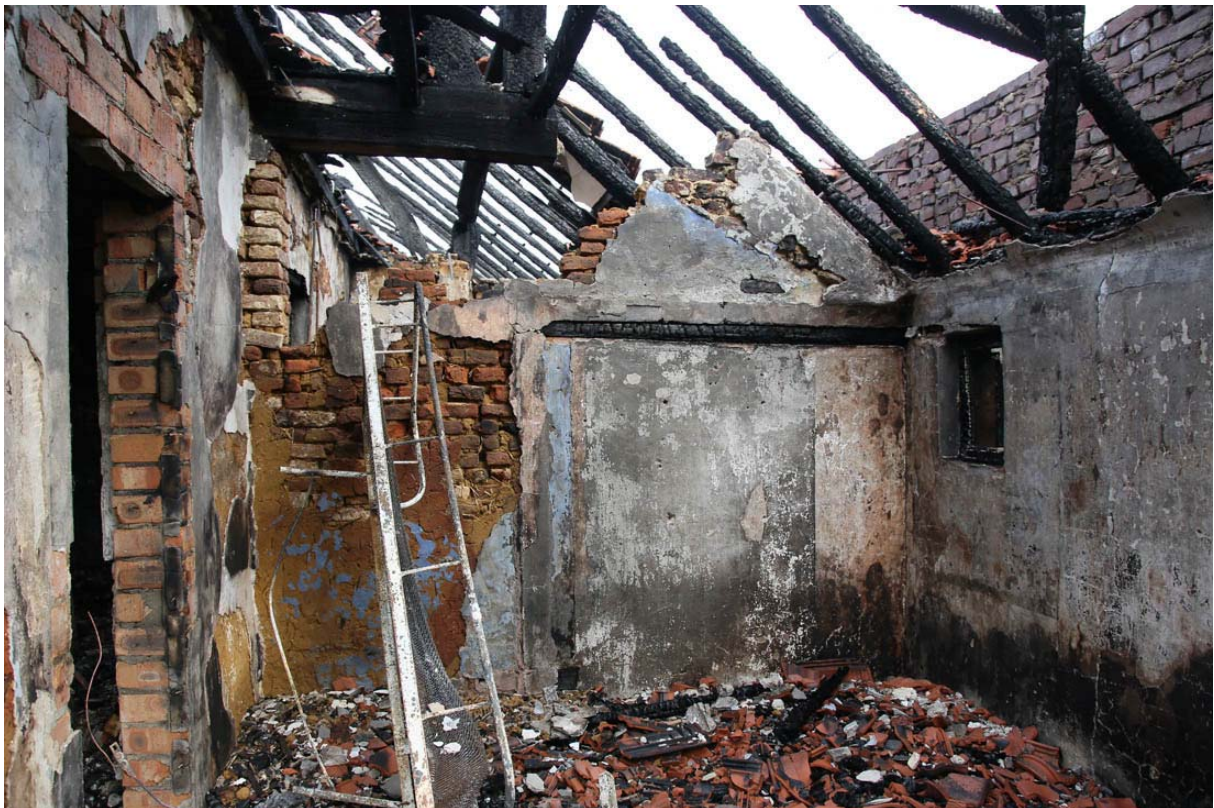
Afb. 4\_ Voorkamer in de rechter zijbeuk. De muren van dit vertrek bestaan uit met leem gepleisterde baksteenmuren, afgewerkt met blauwe kalkpleister en behoren eveneens tot de oorspronkelijke opzet van de boerderij. In de voorste kamer was een bedstede opgenomen waarvan de contouren zich nog aftekenen en die zijn opening had naar de tweede kamer (rechts, onder de ingemetselde balk). (foto Ton Desar, gemeente Venlo).

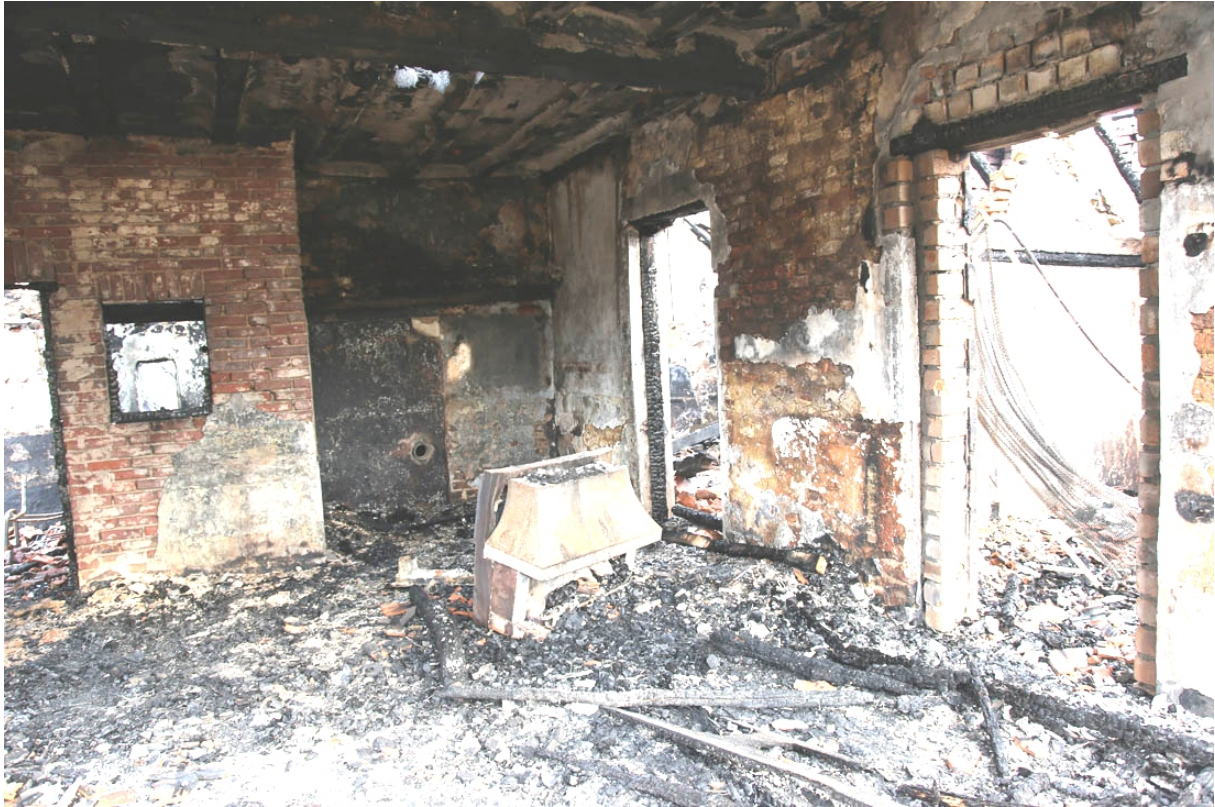
Afb. 5\_ De woonkamer met moerbalk en gespelderd plafond. Door de brand is ook het 18e-eeuwse muurwerk van de rechter zijmuur in het zicht gekomen. Tegen de achterwand is nog een deel van de 18e-eeuwse schouwboezem en boezembalk zichtbaar. (foto Ton Desar, gemeente Venlo)

De moerbalk is onderdeel van een samengestelde balklaag: op deze balk rust draagt een systeem van kinderbintjes, omstuct met leem en gepleisterd in de vorm van een gespelderd plafond dat achter aansluit op de gemetselde schoorsteenboezem. Opmerkelijk is de overeenkomst met het plafond in het Kranenbreukershuis in Tegelen uit 1767, dat nu door de Vereniging Hendrick de Keyser wordt gerestaureerd. Ook daar heeft de woonkamer een geprofileerde moerbalk met een aansluitend gespelderd plafond. Bij de Achterste Kockerse liep de schoorsteenboezem waarschijnlijk door over de volle breedte van de woonkamer, zoals vaker voorkwam. De boezembalk is rechts nog deels aanwezig, maar is links, op de plaats waar later een doorgang naar de keuken werd gemaakt, verdwenen (afb. 5). Ook de daar aanwezige bedstede is niet oorspronkelijk. Geheel links, onder de schoorsteenboezem, was een doorgang naar de deel. Het kozijn is nog aanwezig, we noemden dit al in ons vorige rapport. Zeer waarschijnlijk is deze doorgang wel oorspronkelijk.

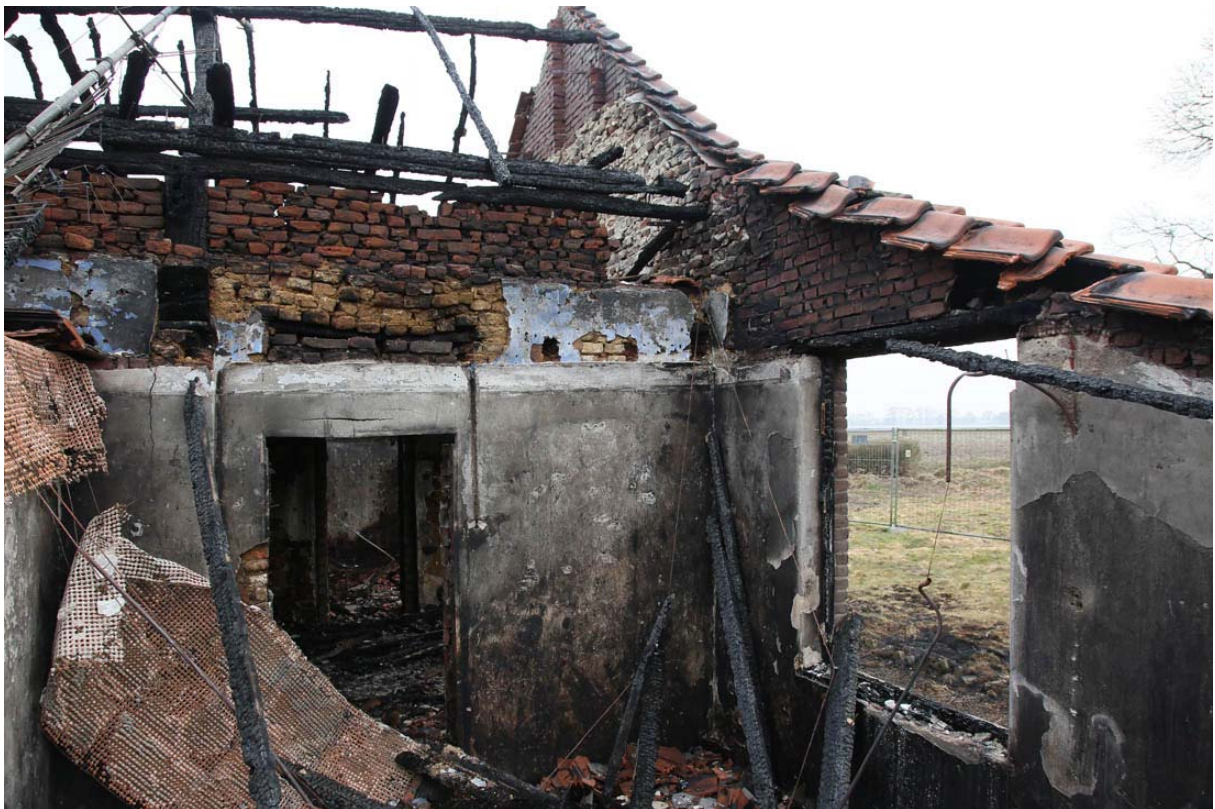
Afb. 6\_ De linker zijbeuk van de boerderij (foto Ton Desar, gemeente Venlo).

In de woonkamer is geen ankerbalkgebint aanwezig, zoals steeds gedacht, maar een moerbalk, opgelegd op de beide zijmuren van de kamer.<sup>1</sup> De moerbalk is ter versiering op de hoeken voorzien van een kwartrond profiel en zal dus oorspronkelijk in het zicht zijn geweest. Links en rechts rust hij op ingemetselde houten balkjes in het vlak van de muur (afb. 6).

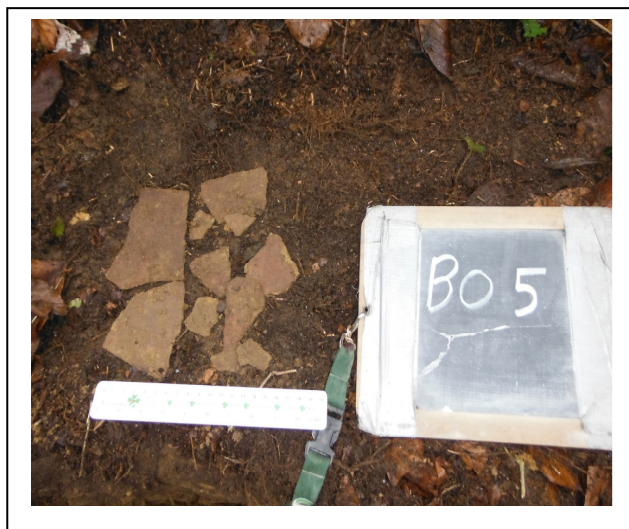
Foto 1. Gezeefd asbestverdacht plaatmateriaal gat/boring B05

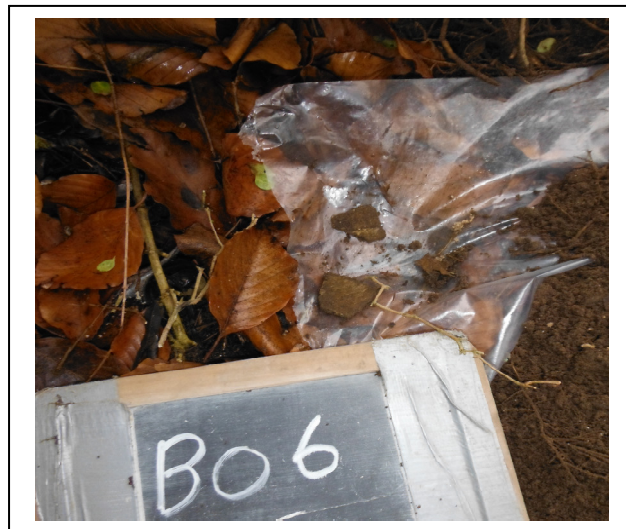
Foto 2. Gezeefd asbestverdacht plaatmateriaal gat/boring B06

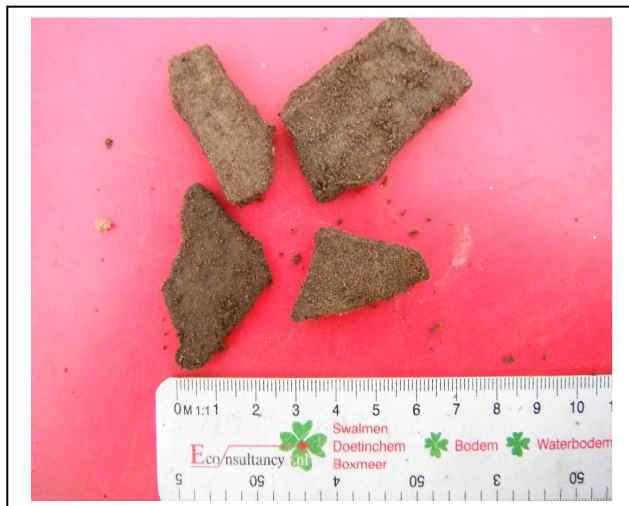
Foto 3. Gezeefd asbestverdacht golfplaatmateriaal gat/boring C12

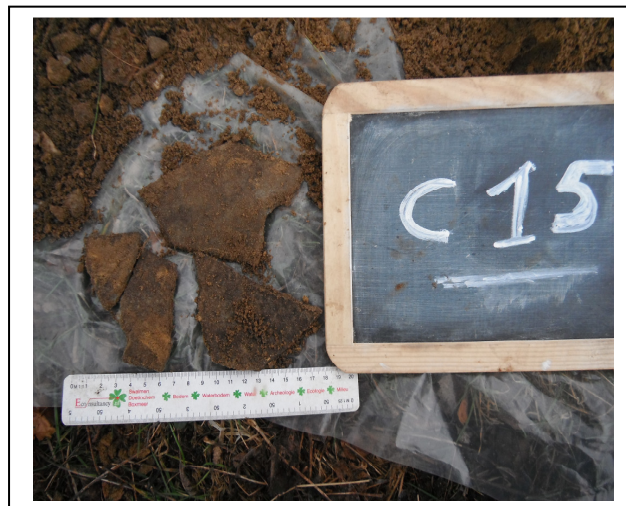
Foto 4. Gezeefd asbestverdacht golfplaatmateriaal gat/boring C15

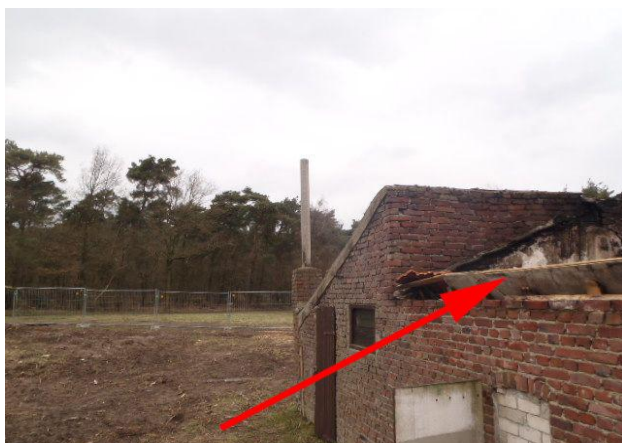
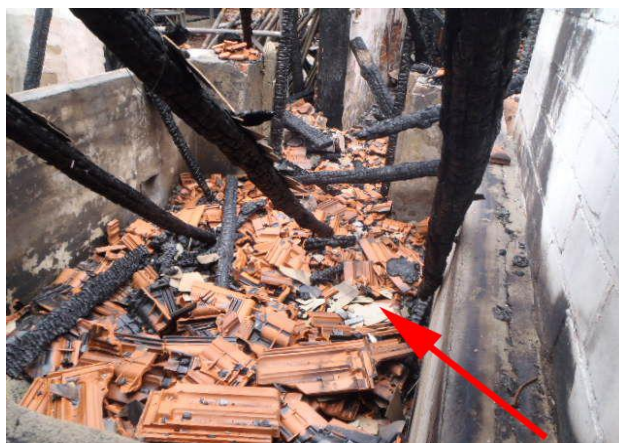
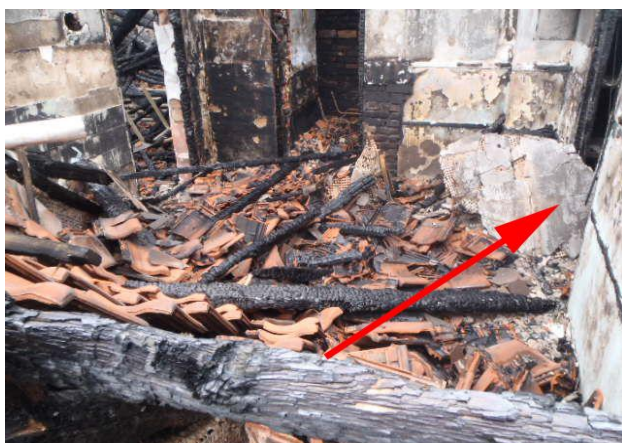
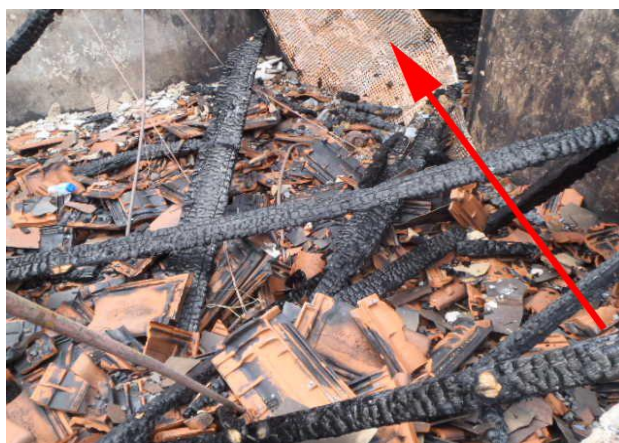
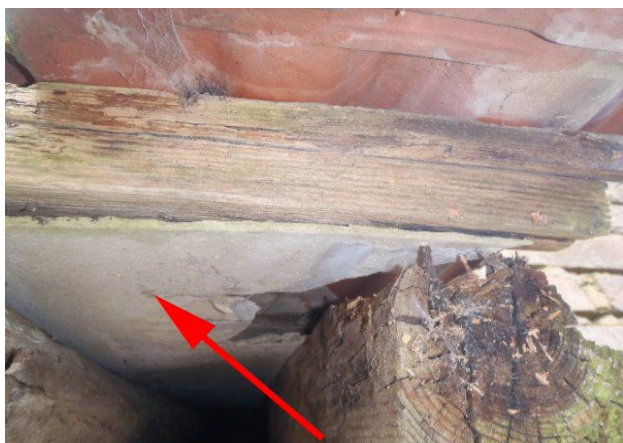
| Bron 1: dakbeschot | | asbesthoudend |
|---|---|---|
| Het betreft asbesthoudend dakbeschot op de oude boerderij. | | |

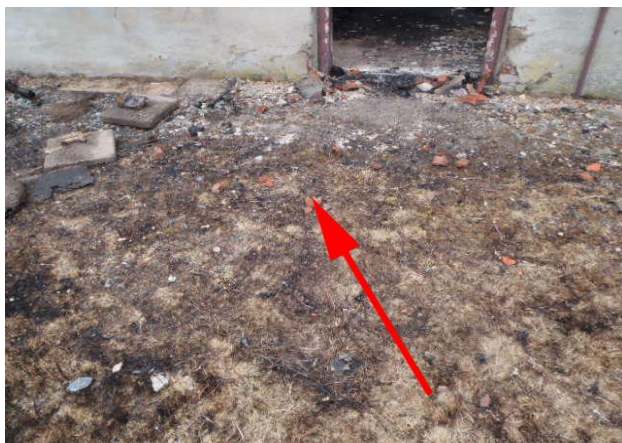
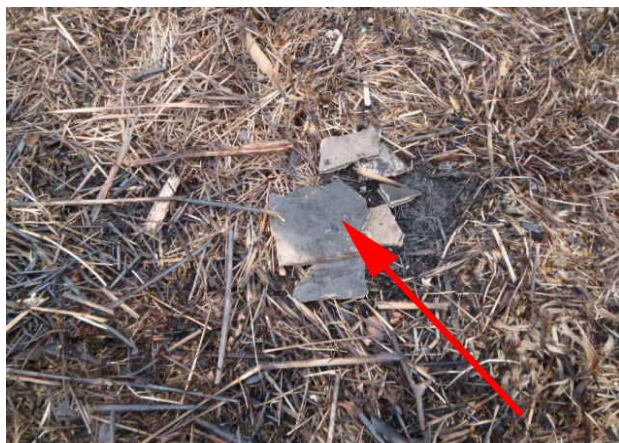
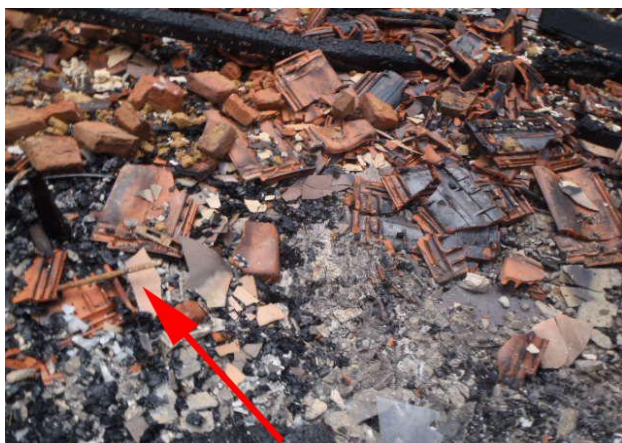
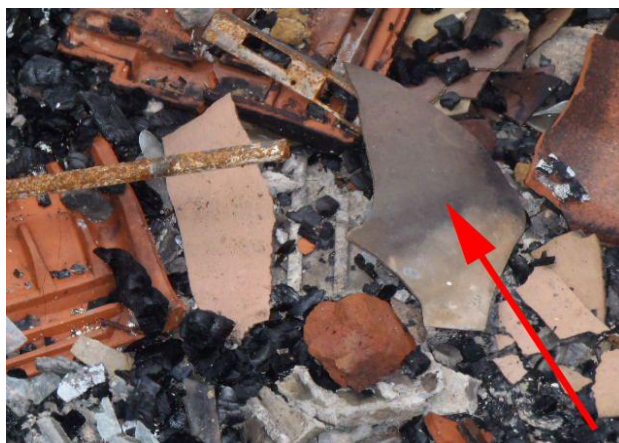
| Bron 2: verontreiniging | | asbesthoudend |
|---|---|---|
| Het betreft een verontreiniging met losliggende stukjes plaatmateriaal rondom en vooral in het gebouw. | | |

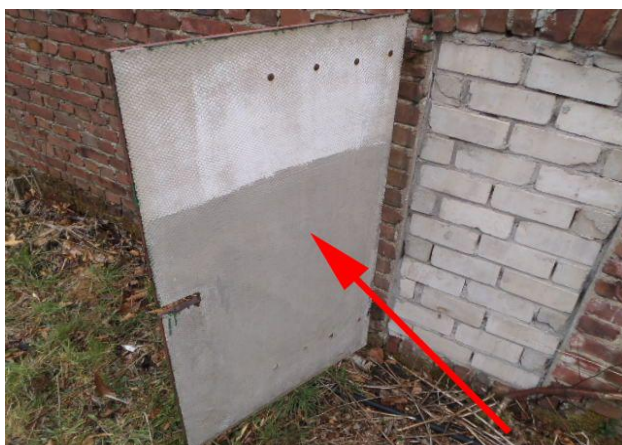
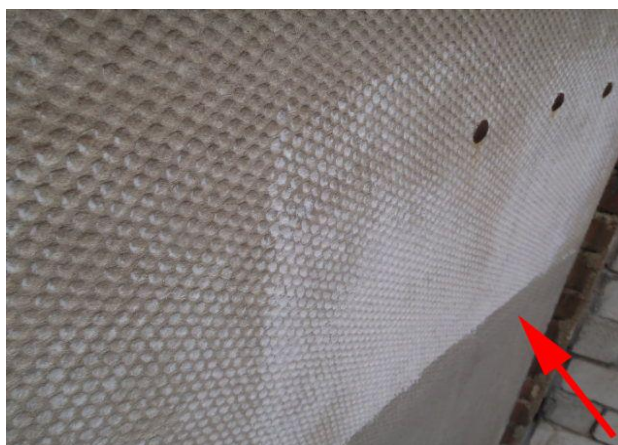
| Bron 3: beplating | | asbesthoudend |
|---|---|---|
| Het betreft asbesthoudende plaatjes in de deurtjes langs het gebouw af. | | |
