**Bijlagenboek  
bestemmingsplan  
Hoeve Achterste Kockerse**

# Boerderij Achterste Kockerse, Boekend (gem. Venlo)

Aanvullende bouwhistorische verkenning en waardestelling

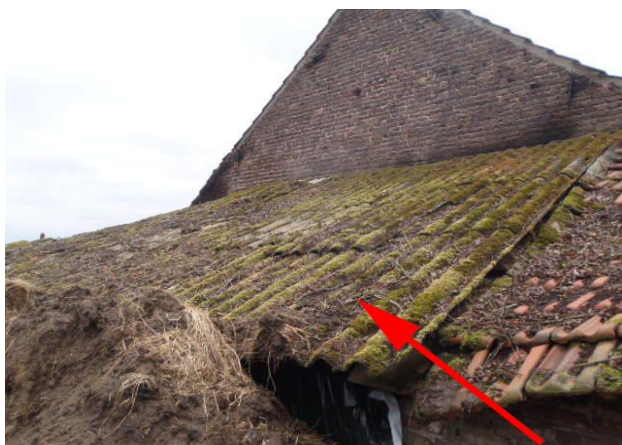
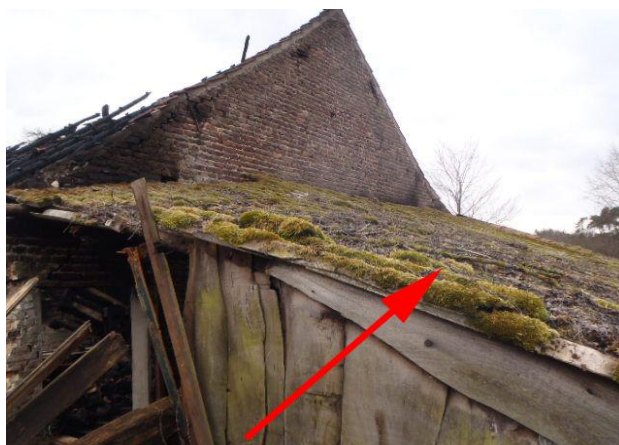
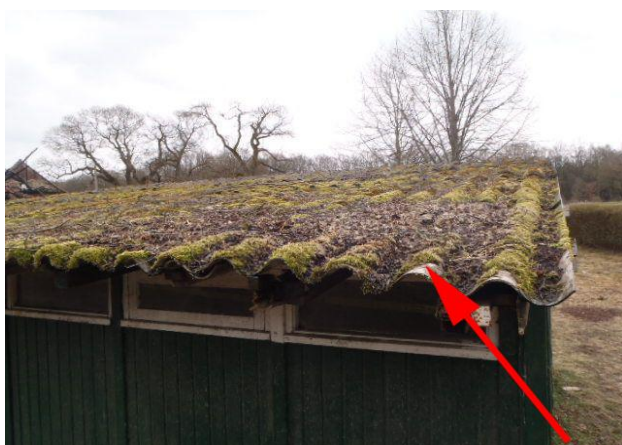
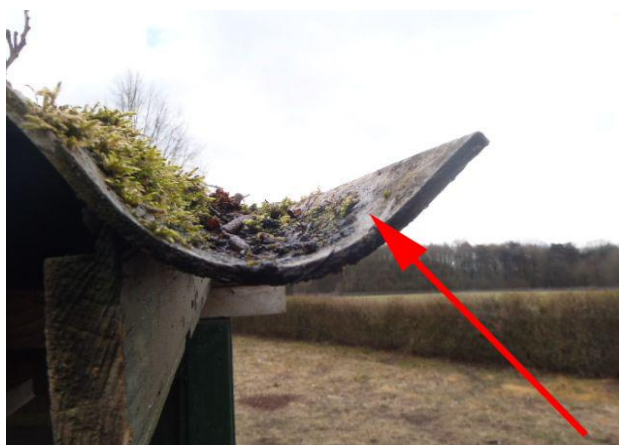
| Bron 4: golfplaat | | asbesthoudend |
|---|---|---|
| Het betreft asbesthoudende golfplaten op het dak van de boerderij en op het dak van de schuur. | | |

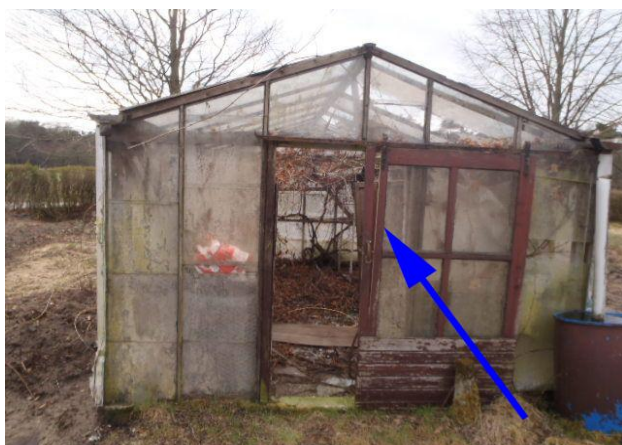
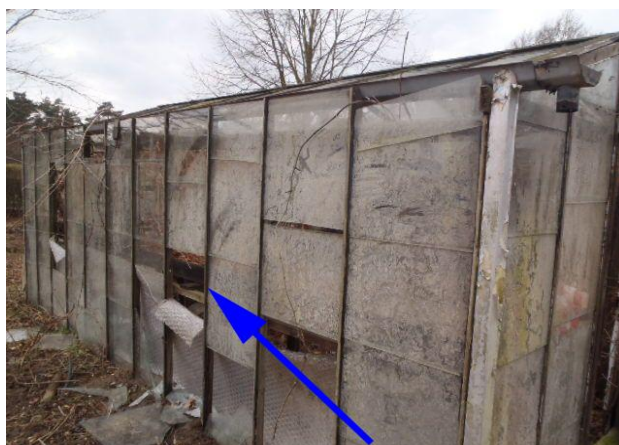
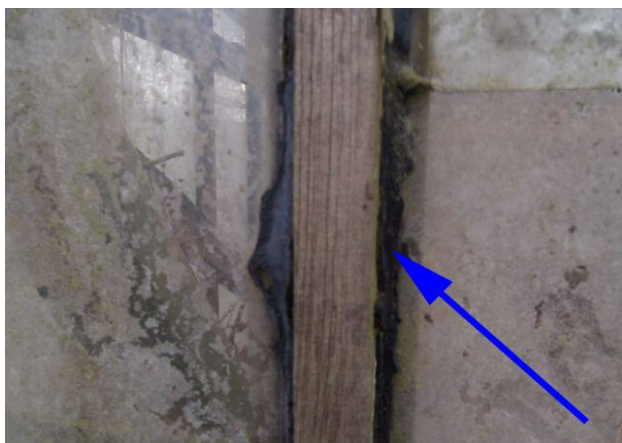
| Bron 5: beglazingskit | | niet asbesthoudend |
|---|---|---|
| Het betreft asbestvrije kit rondom de raampjes van de plantenkast. | | |
