VOORONDERZOEK

BAKHEIDEWEG ONG.

TE BOEKEND

## Vooronderzoek Bakheideweg ong. te Boekend in de gemeente Venlo

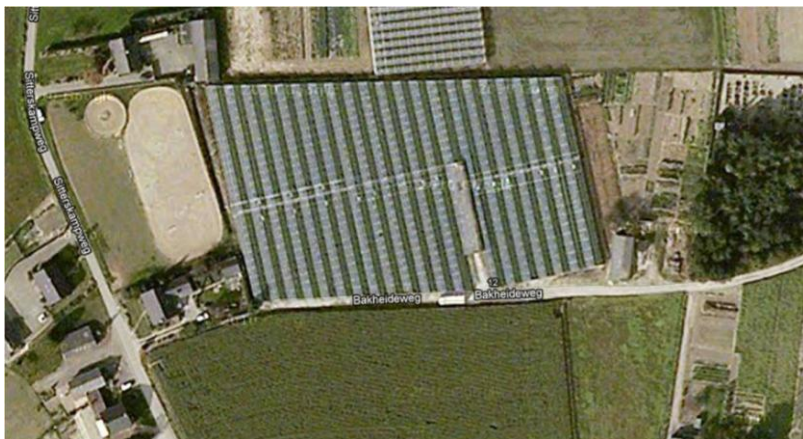
Afbeelding 1. Onderzoekslocatie op luchtfoto (bron: Google Maps)

De locatie is in het verleden bebouwd geweest met een kas (zie afbeelding 1 en 2). In de kas zijn onder andere sla en koolrabi verbouwd en later ook asperges. De kas is, zo blijkt uit het dossieronderzoek, behalve door de heer Verstegen ook (deels) gebruikt door Maatschap Muls-Mutsaerts. De tuinbouwkas is reeds gesloopt. Momenteel is de locatie grotendeels ingezaaid met gras. Ter plaatse van het meest zuidelijke deel is een pad aanwezig (Bakheideweg), welke bestaat uit een puin- en grindverharding.
