VERKENNEND BODEMONDERZOEK

KERKHOFWEG (ONG.)

TE VENLO

<b>Opdrachtgever</b>	Gemeente Venlo Postbus 3434 5902 RK Venlo
<b>Project</b>	VEN.GEM.NEN
<b>Rapportnummer</b>	12122084
<b>Status</b>	Eindrapportage
<b>Datum</b>	6 februari 2013
<b>Vestiging</b>	Swalmen
<b>Projectleider</b>	Ing. J.A. Peters
<b>Paraaf</b>

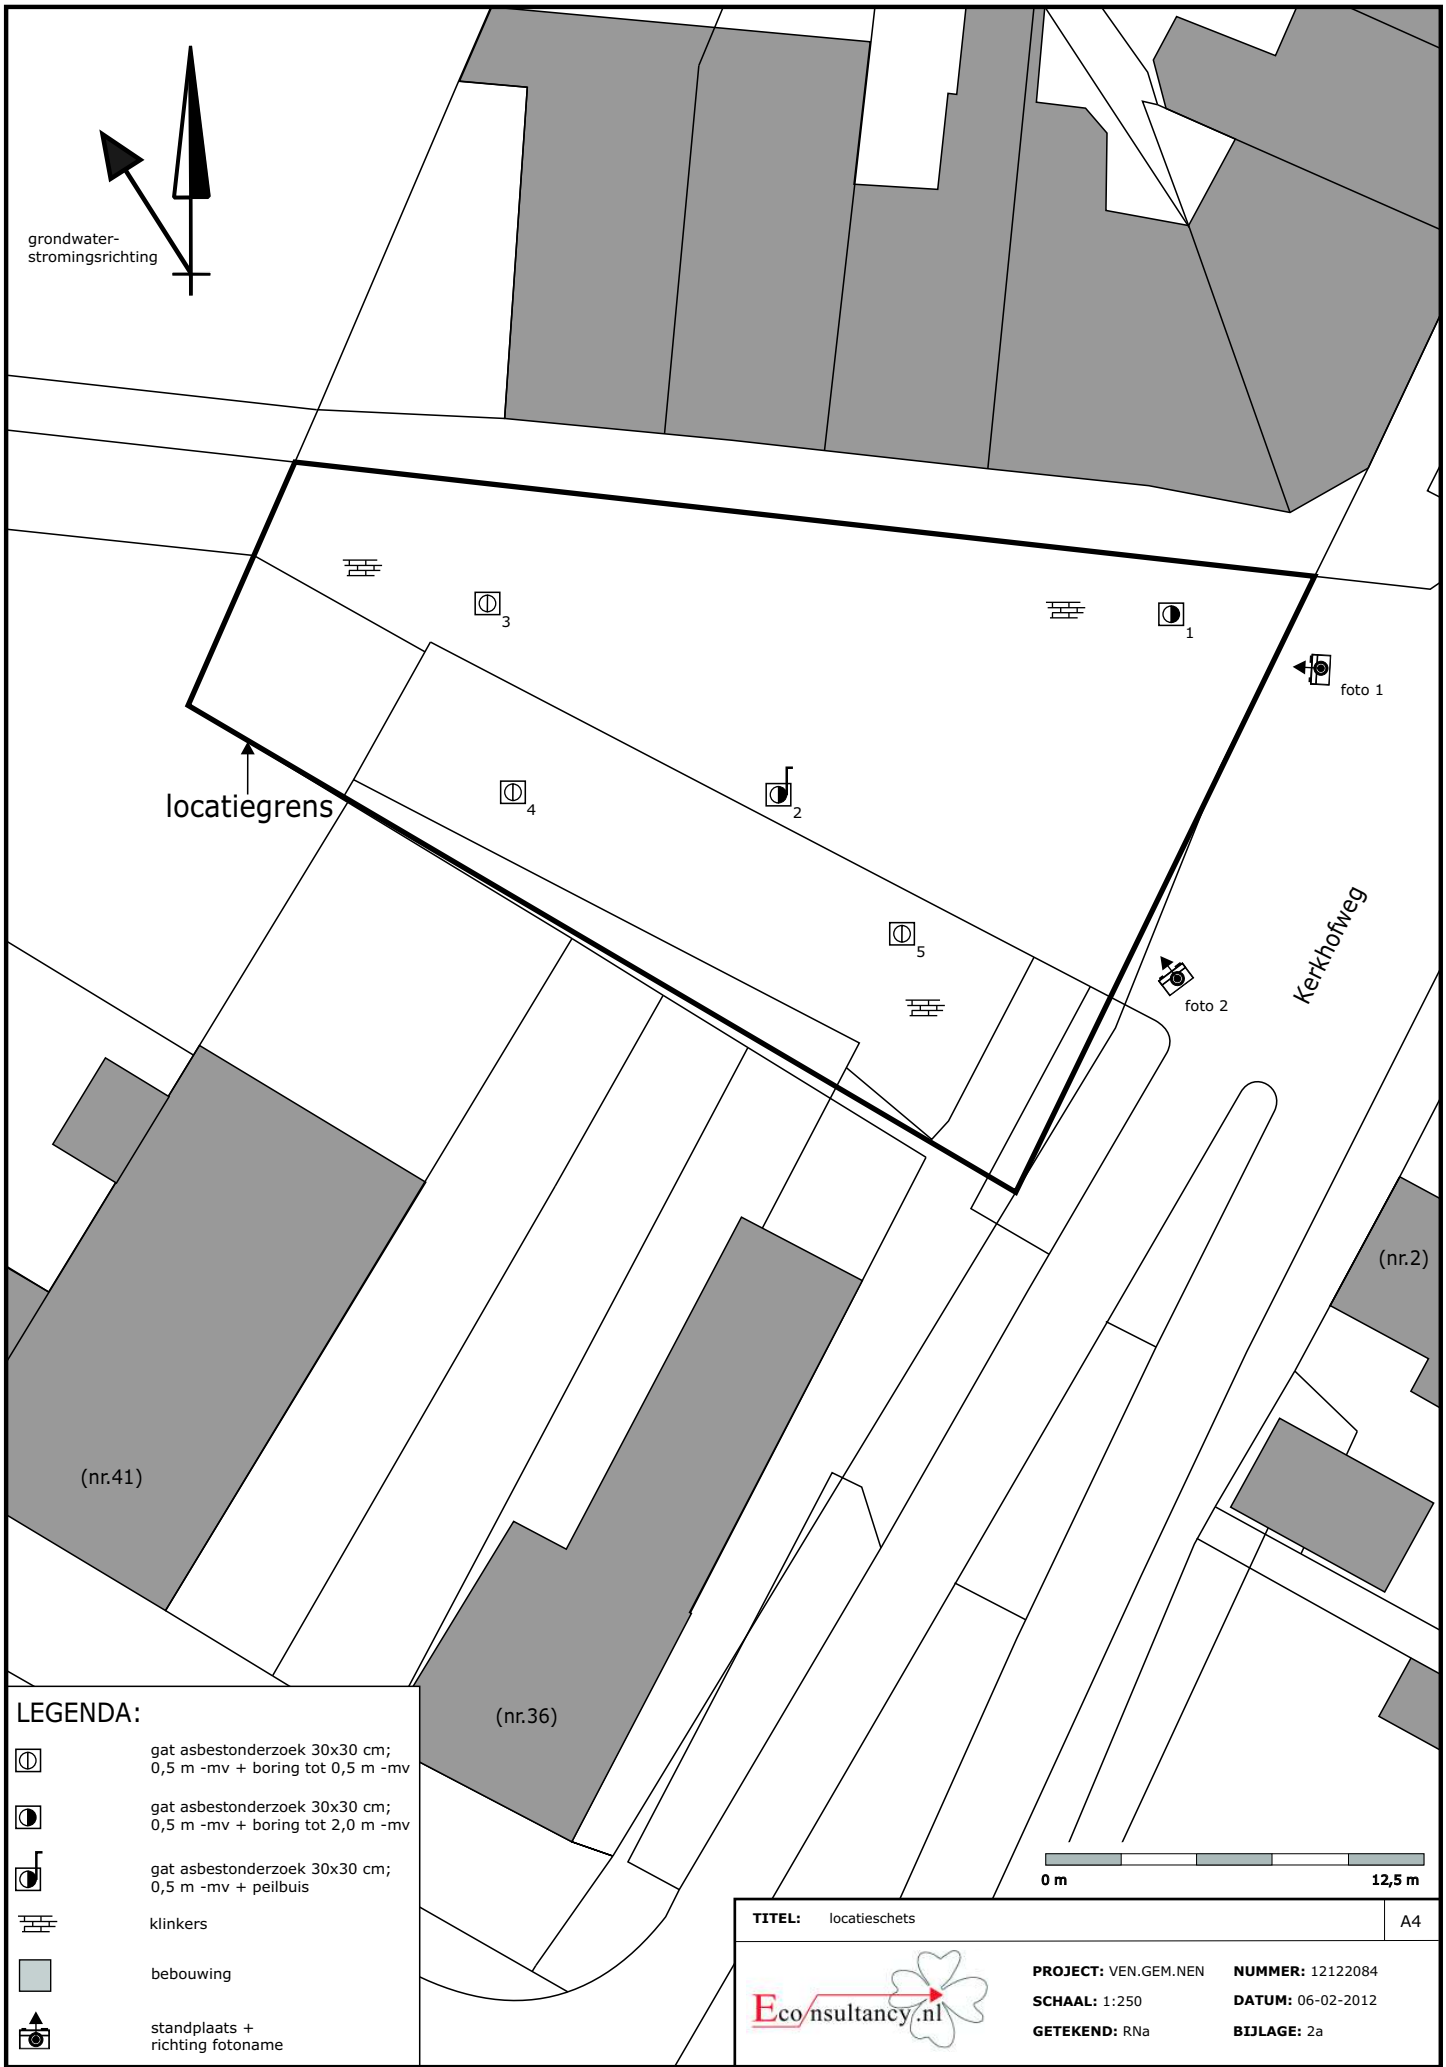
PROJECT: VEN.GEM.NEN NUMMER: 12122084  
 SCHAAL: 1:250 DATUM: 06-02-2012  
 GETEKEND: RNa BIJLAGE: 2a

In bijlage 2a is de huidige situatie op een locatieschets weergegeven. Bijlage 2b bevat enkele foto's van de onderzoekslocatie.
