**RAPPORT**  
**Vooronderzoek**  
**Camping De Weerd, gelegen**  
**aan de Weerdweg 22 te Arcen-Velden**

Aeres Milieu projectnummer AM13377

| Soort onderzoek | : Vooronderzoek conform NEN 5725 |

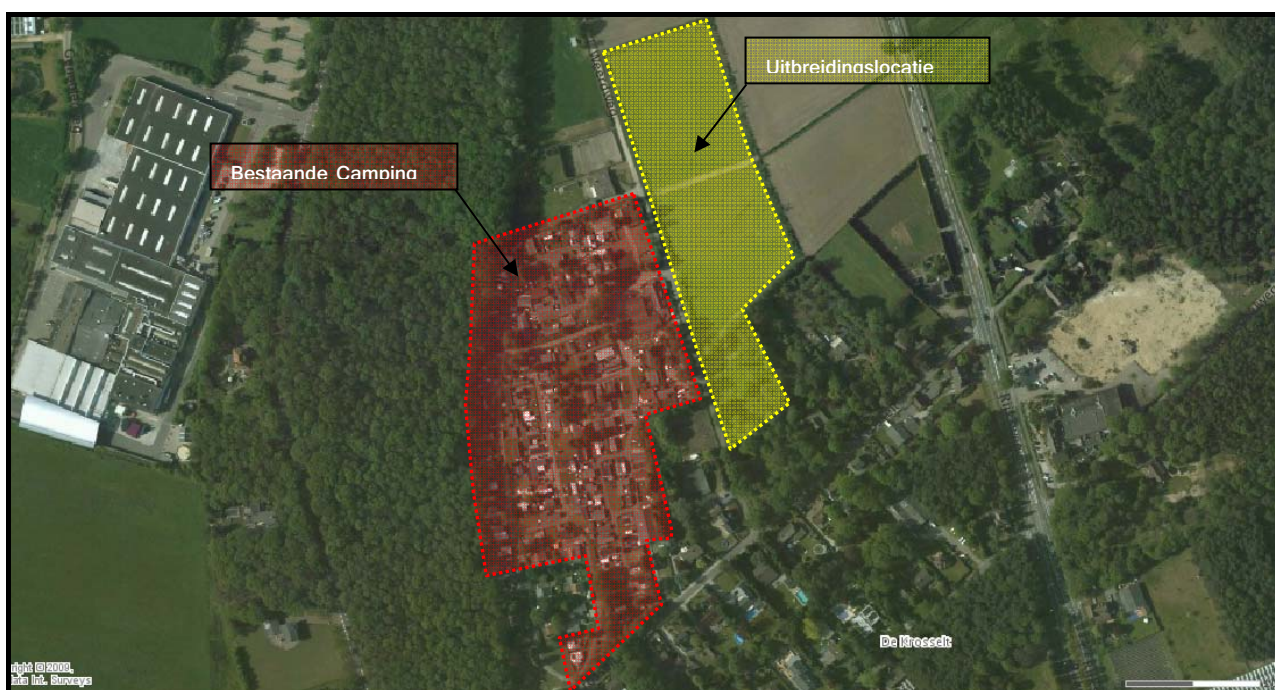
Afbeelding 1: Luchtfoto met globale ligging onderzoekslocatie [Bronluchtfoto: ruimtelijkeplannen.nl]

Op onderstaande luchtfoto geeft de rode en gele lijn de globale situering van de onderzoekslocatie weer.

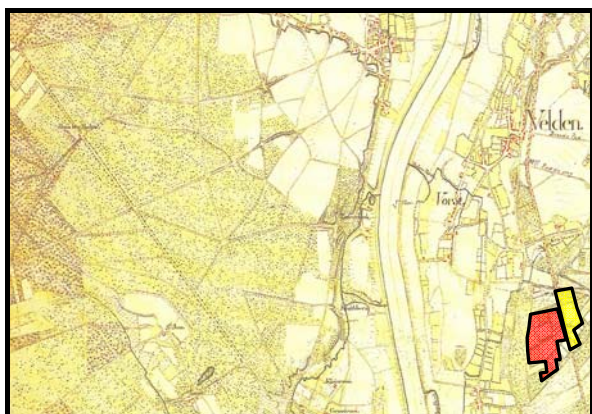
Afbeelding 2: Geraadpleegde historische kaarten (bron: watwaswaar.nl)

Uit kaartmateriaal van de historische atlas van Limburg (kaartblad 34) is af te leiden dat de onderzoekslocatie in de periode 1837 – 1844 in gebruik was als agrarisch bouwland. Op de kaart uit 1954 (afkomstig van *Watwaswaar.nl*) is de eerste bebouwing ter plaatse van camping De Weerd reeds zichtbaar.
