NADER BODEMONDERZOEK

EXPEDITEURSWEG (ONG.)

TE VENLO

# Rapportage nader bodemonderzoek

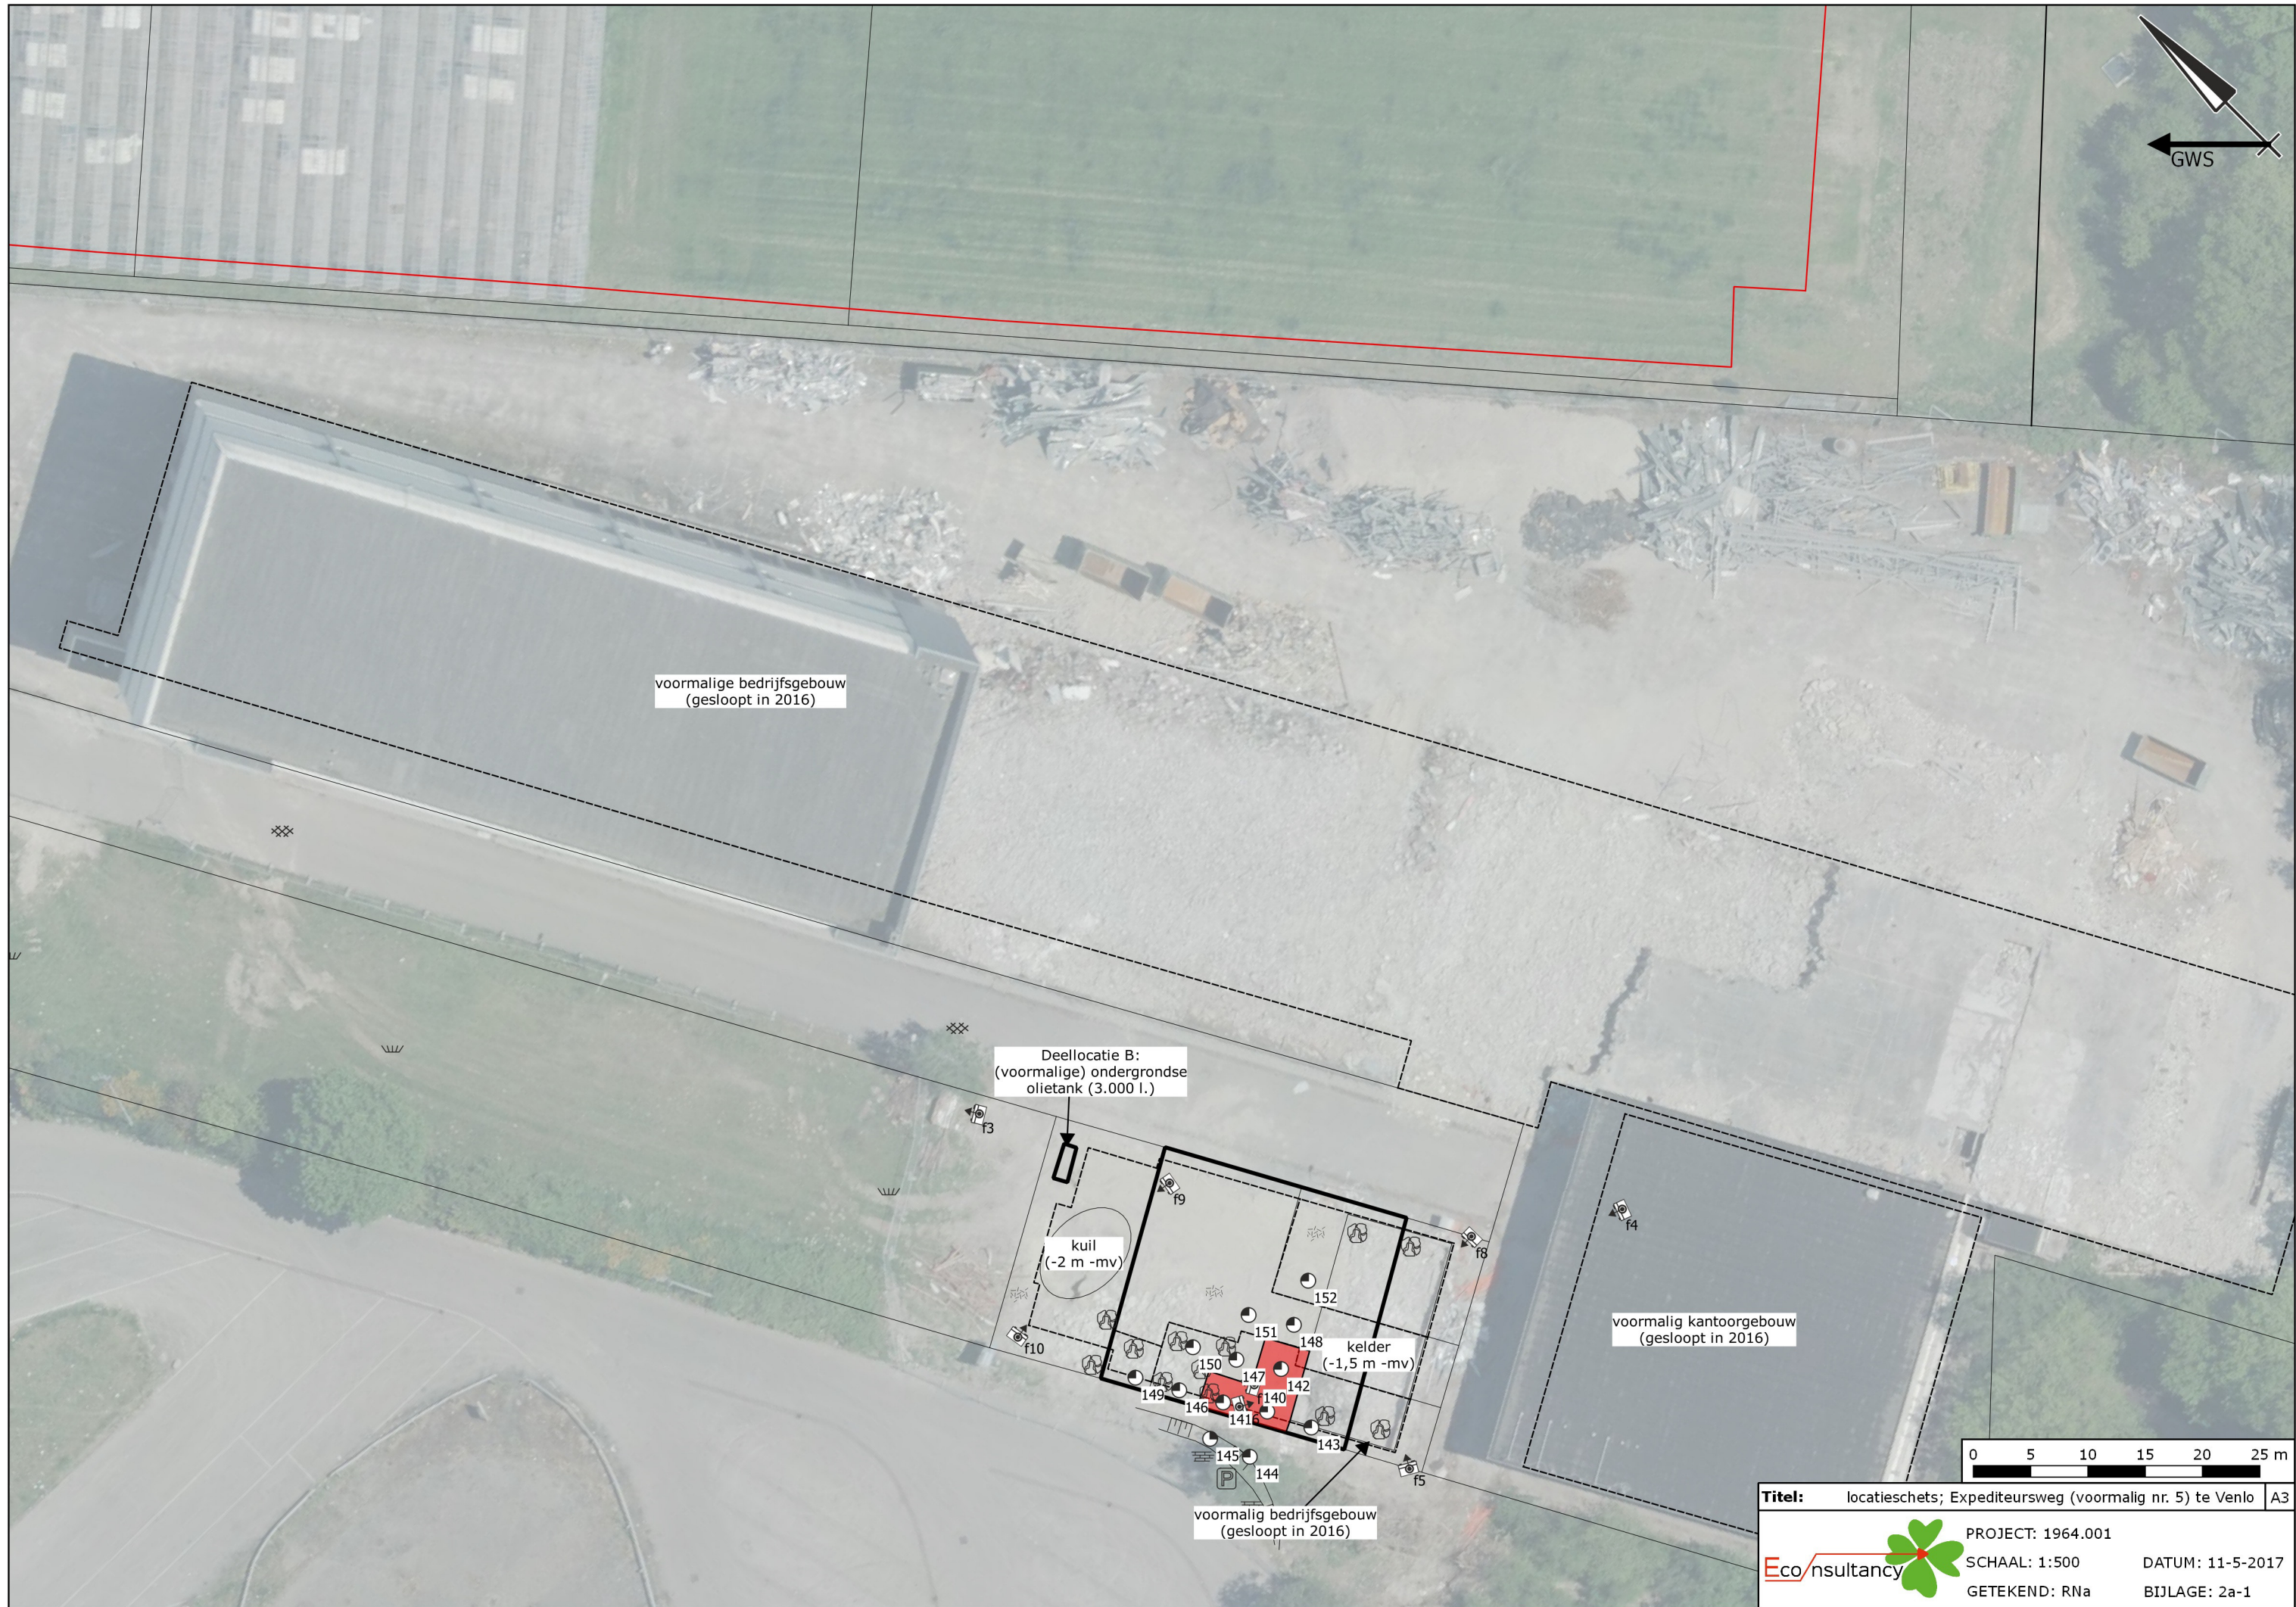
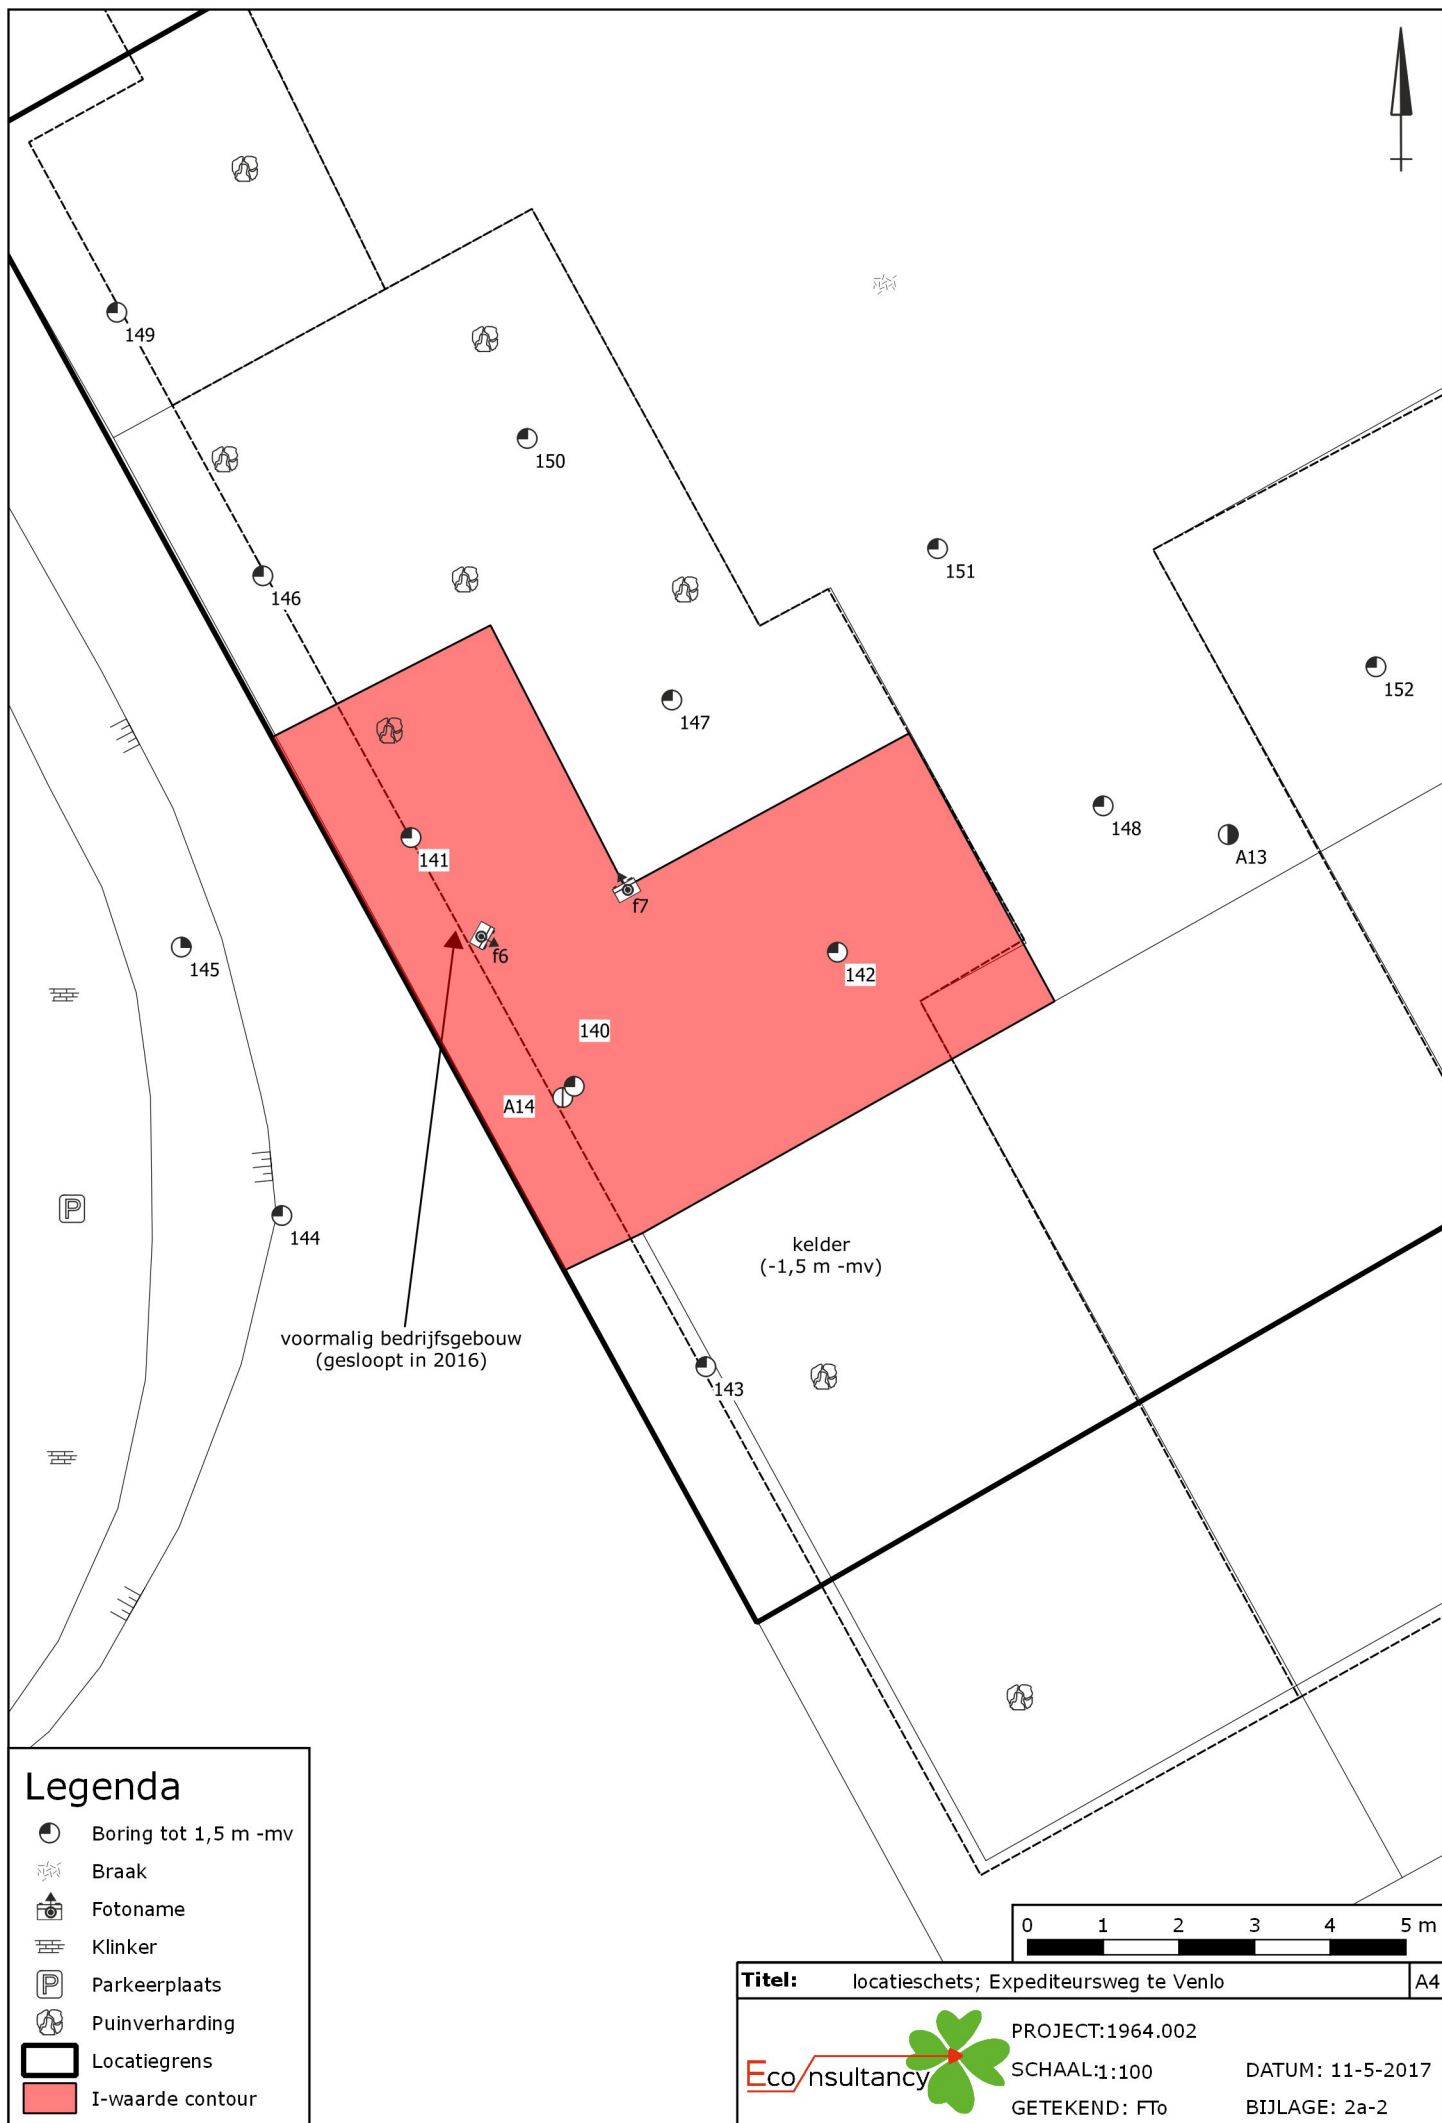
Het expeditieusgebouw is omstreeks de jaren 1990 reeds gesloopt. De overige bebouwing (Expeditieusweg 3/3a/5) is in 2016 gesloopt, evenals de naastgelegen bebouwing aan de Expeditieusweg 2. De kelder van het voormalige pand Expeditieusweg 3/3a was ten tijde van het veldwerk van onderhavig onderzoek nog aanwezig. De onderzoekslocatie zelf is momenteel geheel onbebouwd en onverhard. In bijlage 2a is de huidige situatie op een locatieschets weergegeven. Bijlage 2b bevat enkele foto's van de onderzoekslocatie.
