**RAPPORT**  
**Verkennd bodemonderzoek**  
**Pontanusstraat (ong.) te Venlo-Blerick**

Aeres Milieu projectnummer AM16165

| Soort onderzoek | : Verkennd bodemonderzoek |

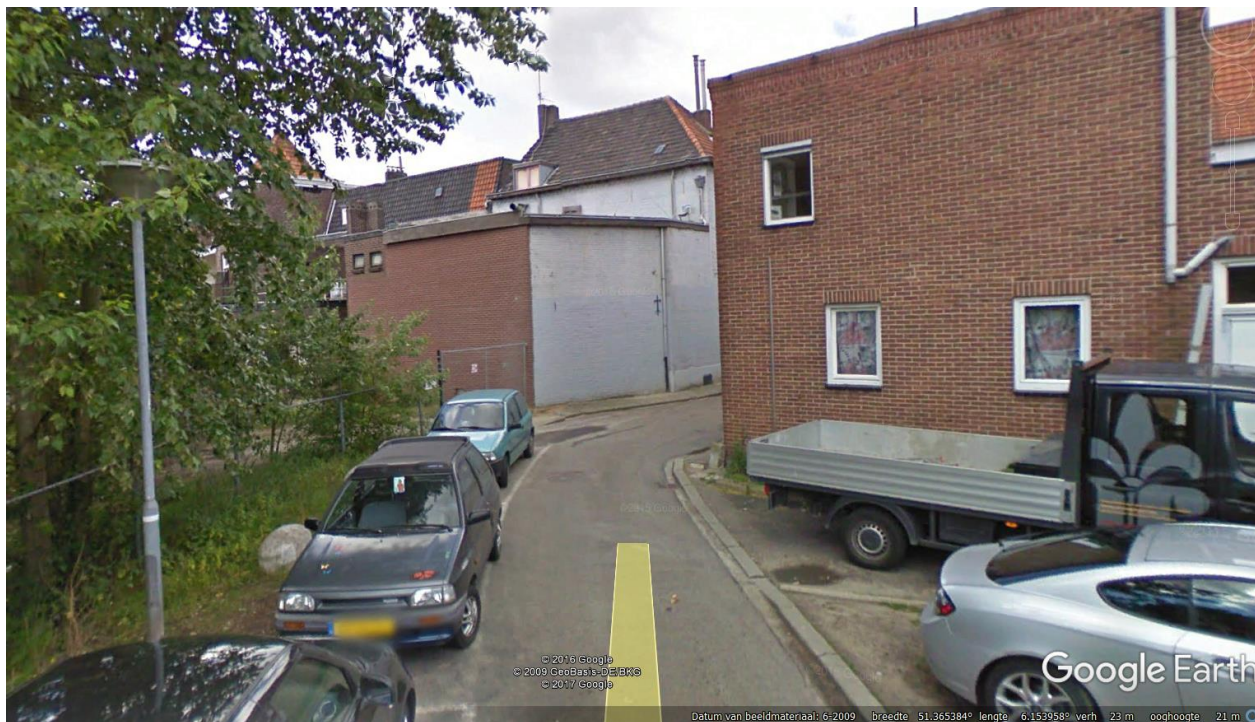
Afbeelding 3: Google Street view situatie uit 2009 van de verbindingsweg tussen de Pontanusstraat en de Staiweg (gezien in westelijke richting). Tevens is de gesloopte bebouwing op de onderzoekslocatie zichtbaar (links van de weg)
