# Rapportage verkennend bodemonderzoek

## Hendrik van Veldekestraat te Blerick

| <b>Rapportnummer</b> | 5296.001 |
| <b>Datum</b> | 24 november 2017 |

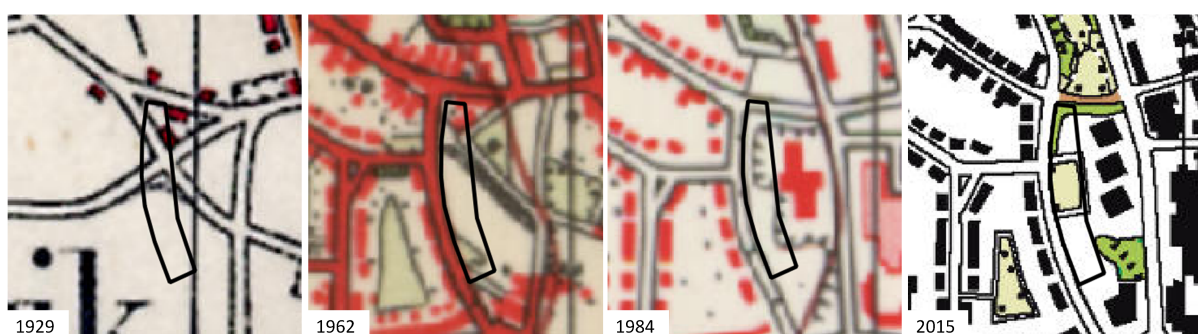
Volgens historisch kaartmateriaal daterend uit de periode 1929-1962 bevonden zich op de locatie enkele (on)verharde wegen en was de onderzoekslocatie deels bebouwd (zie figuur I). Na 1962 zijn de wegen verwijderd en is de bebouwing gesloopt. In 1984 is de onderzoekslocatie alsmede een klein deel van de omgeving opgehoogd (of afgegraven). Vanaf 2015 zijn op een deel van de onderzoekslocatie enkele verhardingen gerealiseerd. Tot op heden is de onderzoekslocatie niet wezenlijk veranderd.

Figuur I. Historisch kaartmateriaal

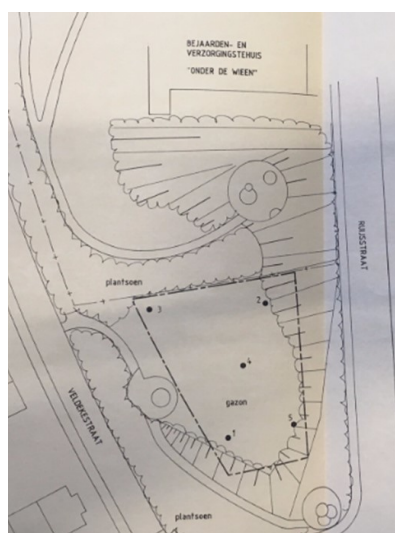
Ten zuiden van de onderhavige onderzoekslocatie is in 1990 door Oranjewoud een indicatief bodemonderzoek uitgevoerd (rapportnummer 79-45509-1, d.d. februari 1990). Destijds zijn verdeeld over de locatie 4 boringen tot 1,5 m -mv en 1 boring tot 5,0 m -mv verricht (figuur II). In de grond zijn destijds analytisch geen verontreinigingen geconstateerd.

**Figuur II. Boorplanning bodemonderzoek (Oranjewoud, 1990)**

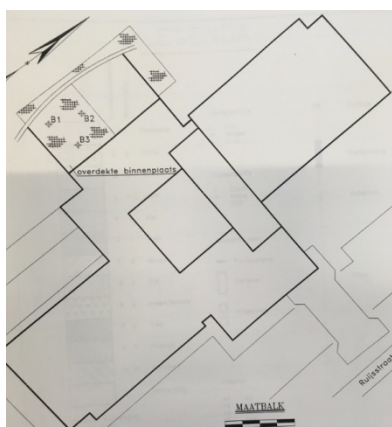
Ten oosten van de onderhavige onderzoekslocatie is in 1993 door Intron een verkennend bodemonderzoek uitgevoerd (rapportnummer 1393210, d.d. 9 juli 2012). Destijds zijn verdeeld over de locatie 2 boringen tot 0,5 m -mv en 1 boring tot 2,0 m -mv verricht (figuur III). De grond bleek destijds licht verontreinigd met trichloorethaan.

**Figuur III. Boorplanning bodemonderzoek (Intron, 2012)**

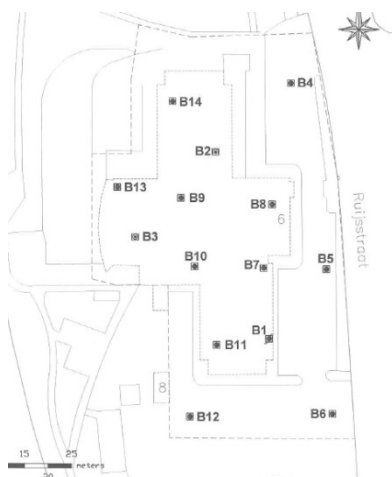
Ten oosten van de onderhavige onderzoekslocatie is in 2012 door Lankelma een verkennend bodemonderzoek en een onderzoek asbest in bodem uitgevoerd (rapportnummer 65867, d.d. 11 september 2012). Destijds zijn verdeeld over de locatie 11 boringen tot 0,5 m –mv en 2 boringen tot 2,0 m –mv verricht en is 1 peilbuis geplaatst (figuur IV). De bovengrond bleek destijds licht verontreinigd met PAK. In de ondergrond zijn destijds geen verontreinigingen geconstateerd. Het grondwater bleek destijds licht verontreinigd met tetrachlooretheen.

**Figuur IV. Boorplanning bodemonderzoek (Lankelma, 2012)**
