## VERKENNEND BODEMONDERZOEK

## TEGELSEWEG TUSSEN 3 EN 5

TE BELFELD

## Tegelseweg tussen 3 en 5 te Belfeld

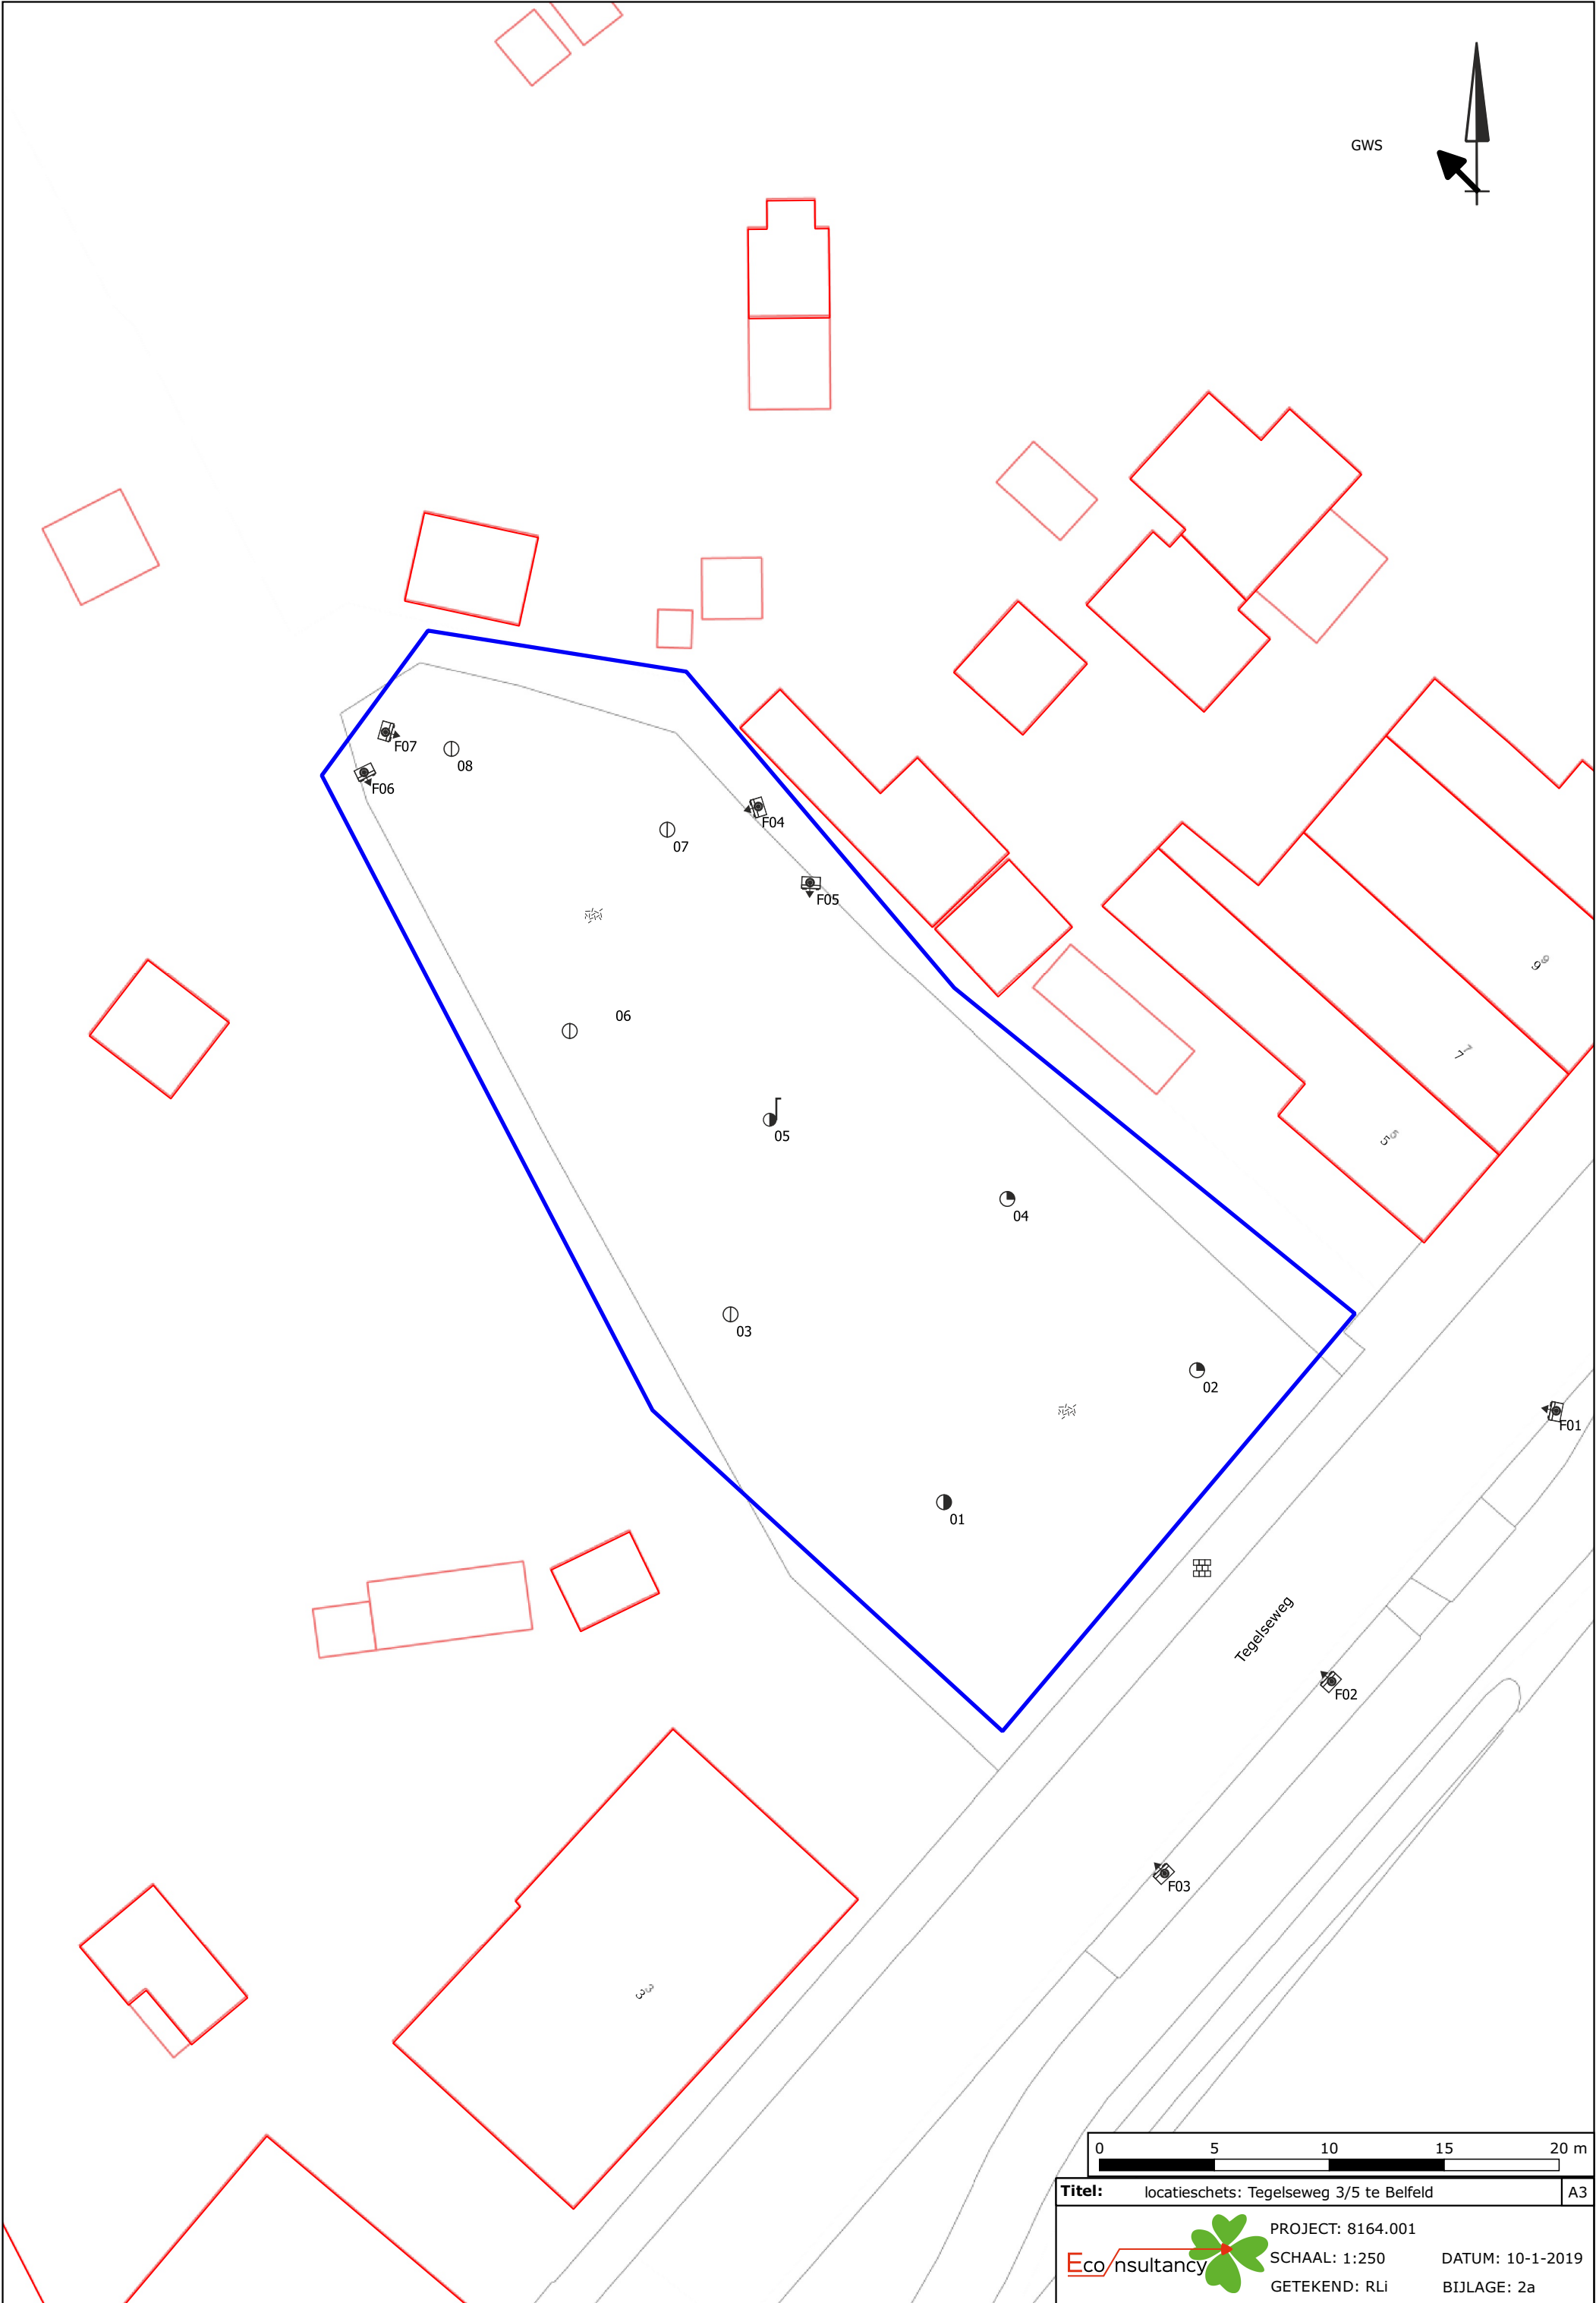
**Titel:** locatieschets: Tegelseweg 3/5 te Belfeld A3

In bijlage 2a is de huidige situatie op een locatieschets weergegeven. Bijlage 2b bevat enkele foto's van de onderzoekslocatie.

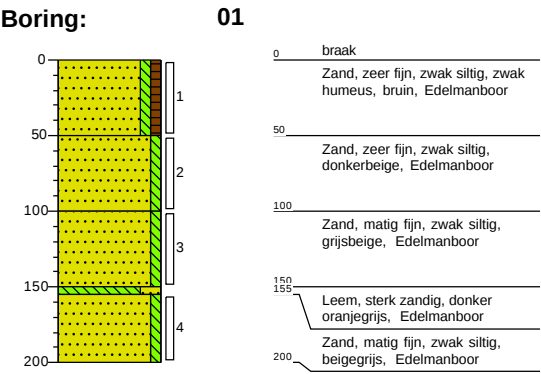
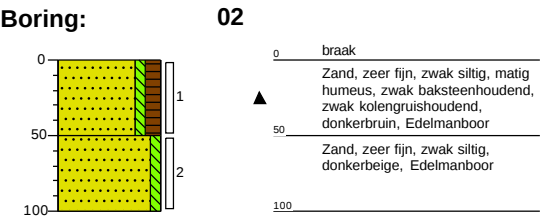
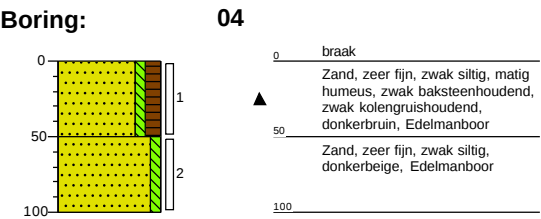
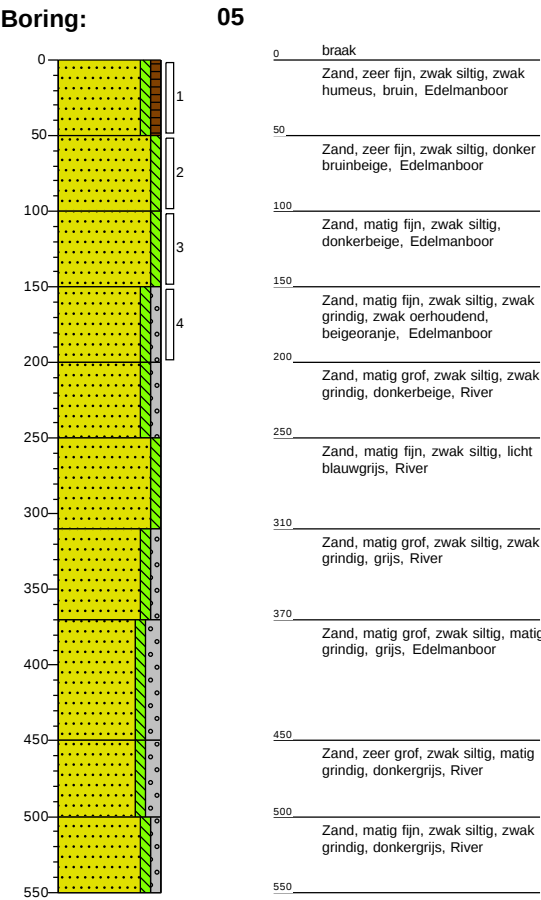
## **Bijlage 3 Boorprofielen**

Tijdens het opstellen van het boorplan is rekening gehouden met de doelstellingen en de richtlijnen, die geformuleerd zijn in de inleiding. Daarnaast is rekening gehouden met de gegevens voortvloeiend uit het vooronderzoek en de ligging van kabels en leidingen. Tijdens de veldwerkzaamheden is geconstateerd dat het grondwater zich dieper dan 5,0 m -mv bevindt en heeft er conform de NEN 5740 geen grondwateronderzoek plaatsgevonden. Bijlage 2a bevat de locatieschets met daarop aangegeven de situering van de boorpunten. In bijlage 3 zijn de boorprofielen opgenomen.

De bodem bestaat voornamelijk uit zwak siltig, zeer fijn tot zeer grof zand. De bovengrond is bovendien zwak tot matig humeus. De ondergrond is plaatselijk zwak tot matig grindhoudend, plaatselijk zwak oerhoudend en bestaat lokaal uit sterk zandig leem.
