**VERKENNEND BODEMONDERZOEK (ASBEST)**

**Vilgert 45  
Velden**

kenmerk HMB B.V.: 19301901A

*datum rapport:* 30 september 2019

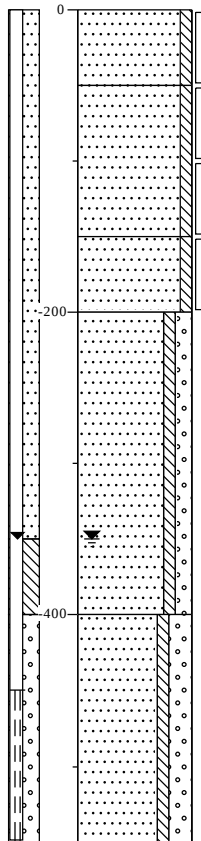
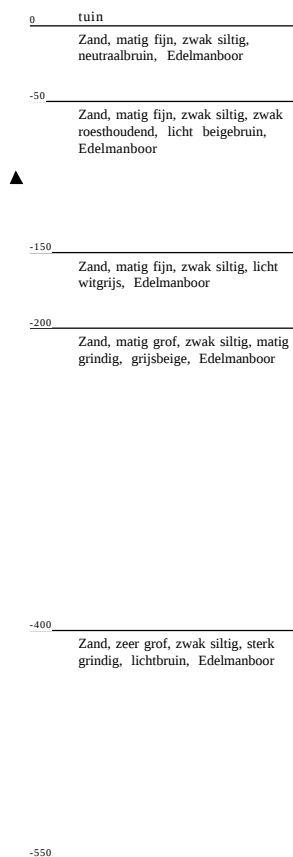
**Boring: 01**

Datum: 13-9-2019

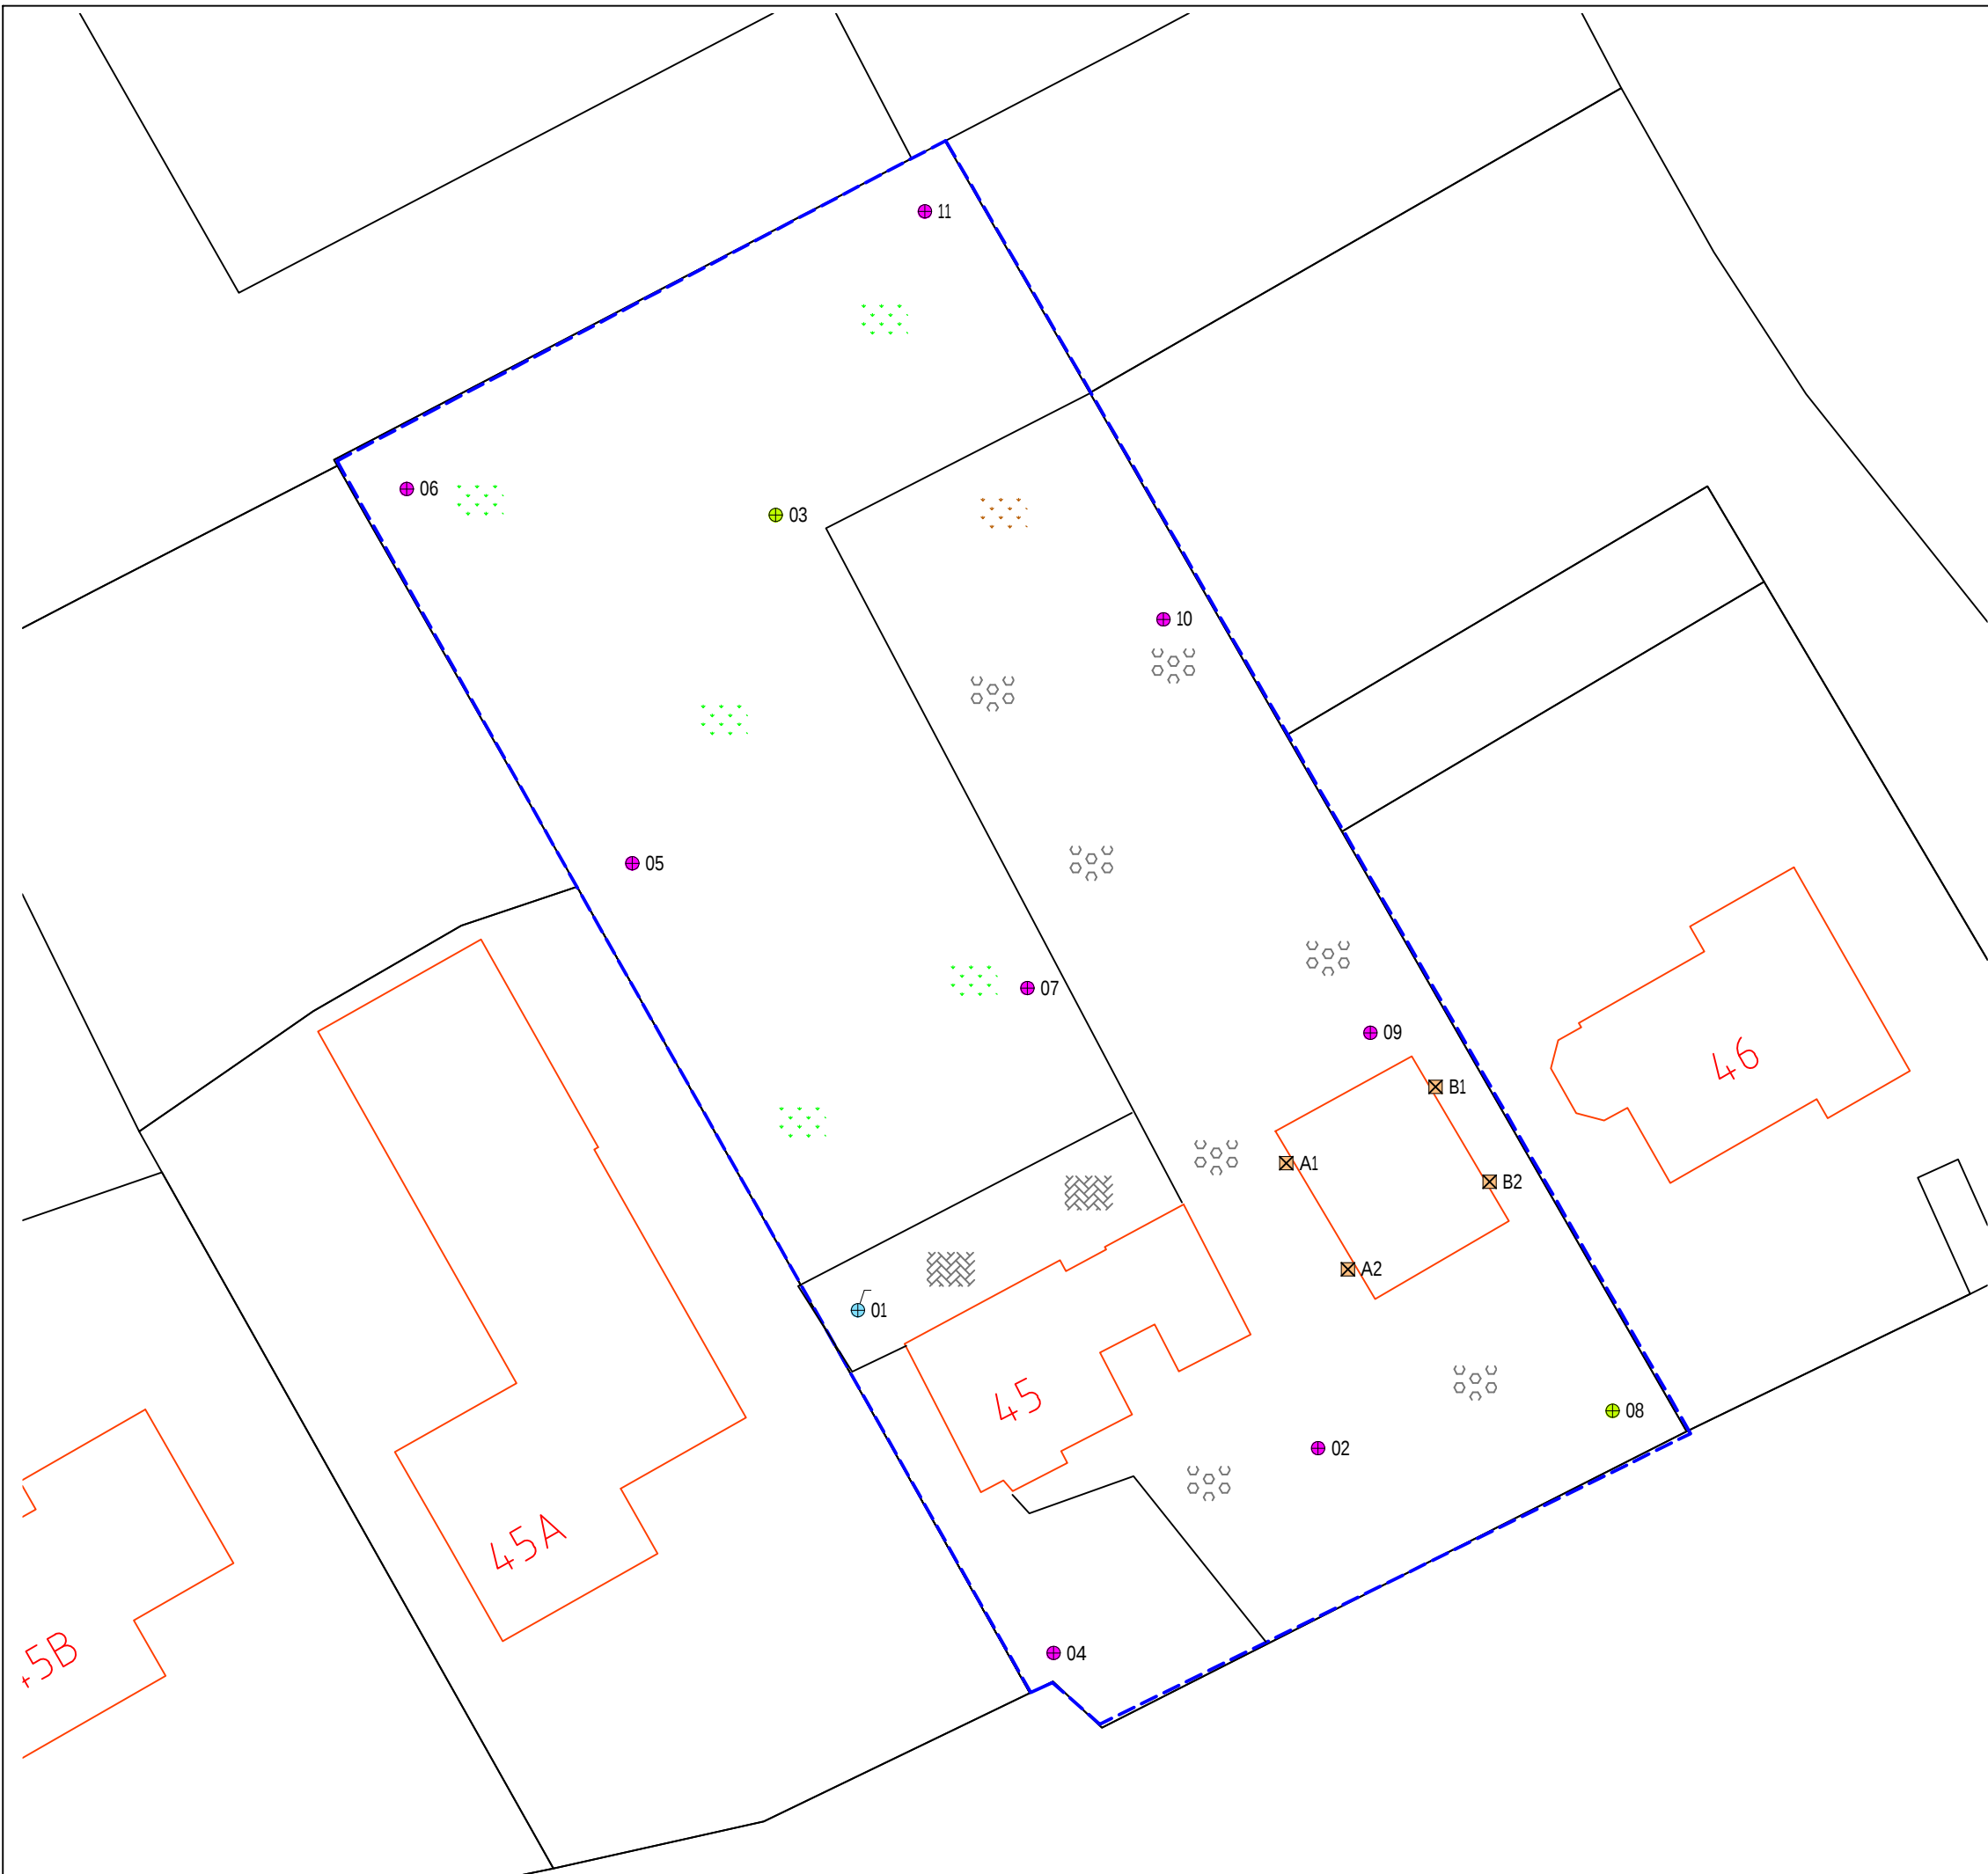
De situering van de boorpunten is aangegeven op de tekening (bijlage 6). Een uitgebreide omschrijving van de onderzoeksmethodiek is opgenomen in bijlage 5.

- LEGENDA
- Boring tot 0,5 m-mv
  - Boring tot 2,0 m-mv
  - Peilbuis
  - Gat
  - Huisnummer
  - Perceelsnummer
  - Onderzoekslocatie
  - Bebouwing (buitenmuur)
  - Perceelsgrens (Kadaster)
  - Braak
  - Gras
  - Grind
  - Klinkers
