VERKENNEND BODEMONDERZOEK EN  
ONDERZOEK ASBEST IN BODEM

BOSBERGSTRAAT 17

TE LOMM

# Rapportage verkennend bodemonderzoek en onderzoek asbest in bodem

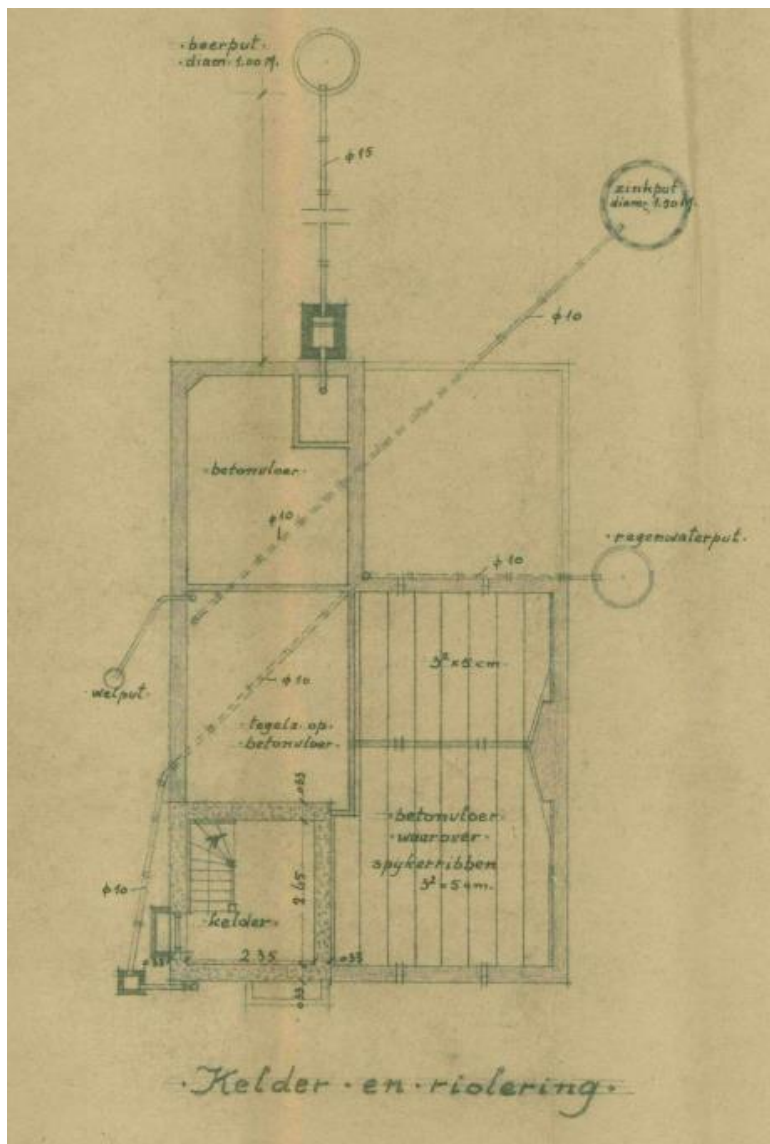
Afbeelding 1. Bouwtekening woonhuis

Uit de bouwtekeningen is gebleken dat de woning omstreeks 1952 is gerealiseerd, tevens zijn een regenwaterput, een zinkput, een beerput en een welput gerealiseerd (zie afbeelding 1). In 1964 is de bebouwing uitgebreid. In 1965 is op het zuidelijk deel van het perceel een loods gerealiseerd, deze was destijds voorzien van een golfplaten dakbedekking. In april 1969 is deze loods uitgebreid. Rond 1972 is een garage aan de loods toegevoegd. Omstreeks 1972 zijn de woning en de loods middels een uitbreiding samengevoegd. Verder blijkt uit informatie verkregen van de gemeente Lomm dat er recentelijk (juli 2021) een sloopmelding is gedaan wat betreft het dak van de loods.
