# Rapportage milieuhygiënisch vooronderzoek bodem

## Lingsforterweg (tussen huisnummer 50 en 52) te Arcen

| <b>Rapportnummer</b> | 16661.001 |
| <b>Datum</b> | 29 juli 2021 |

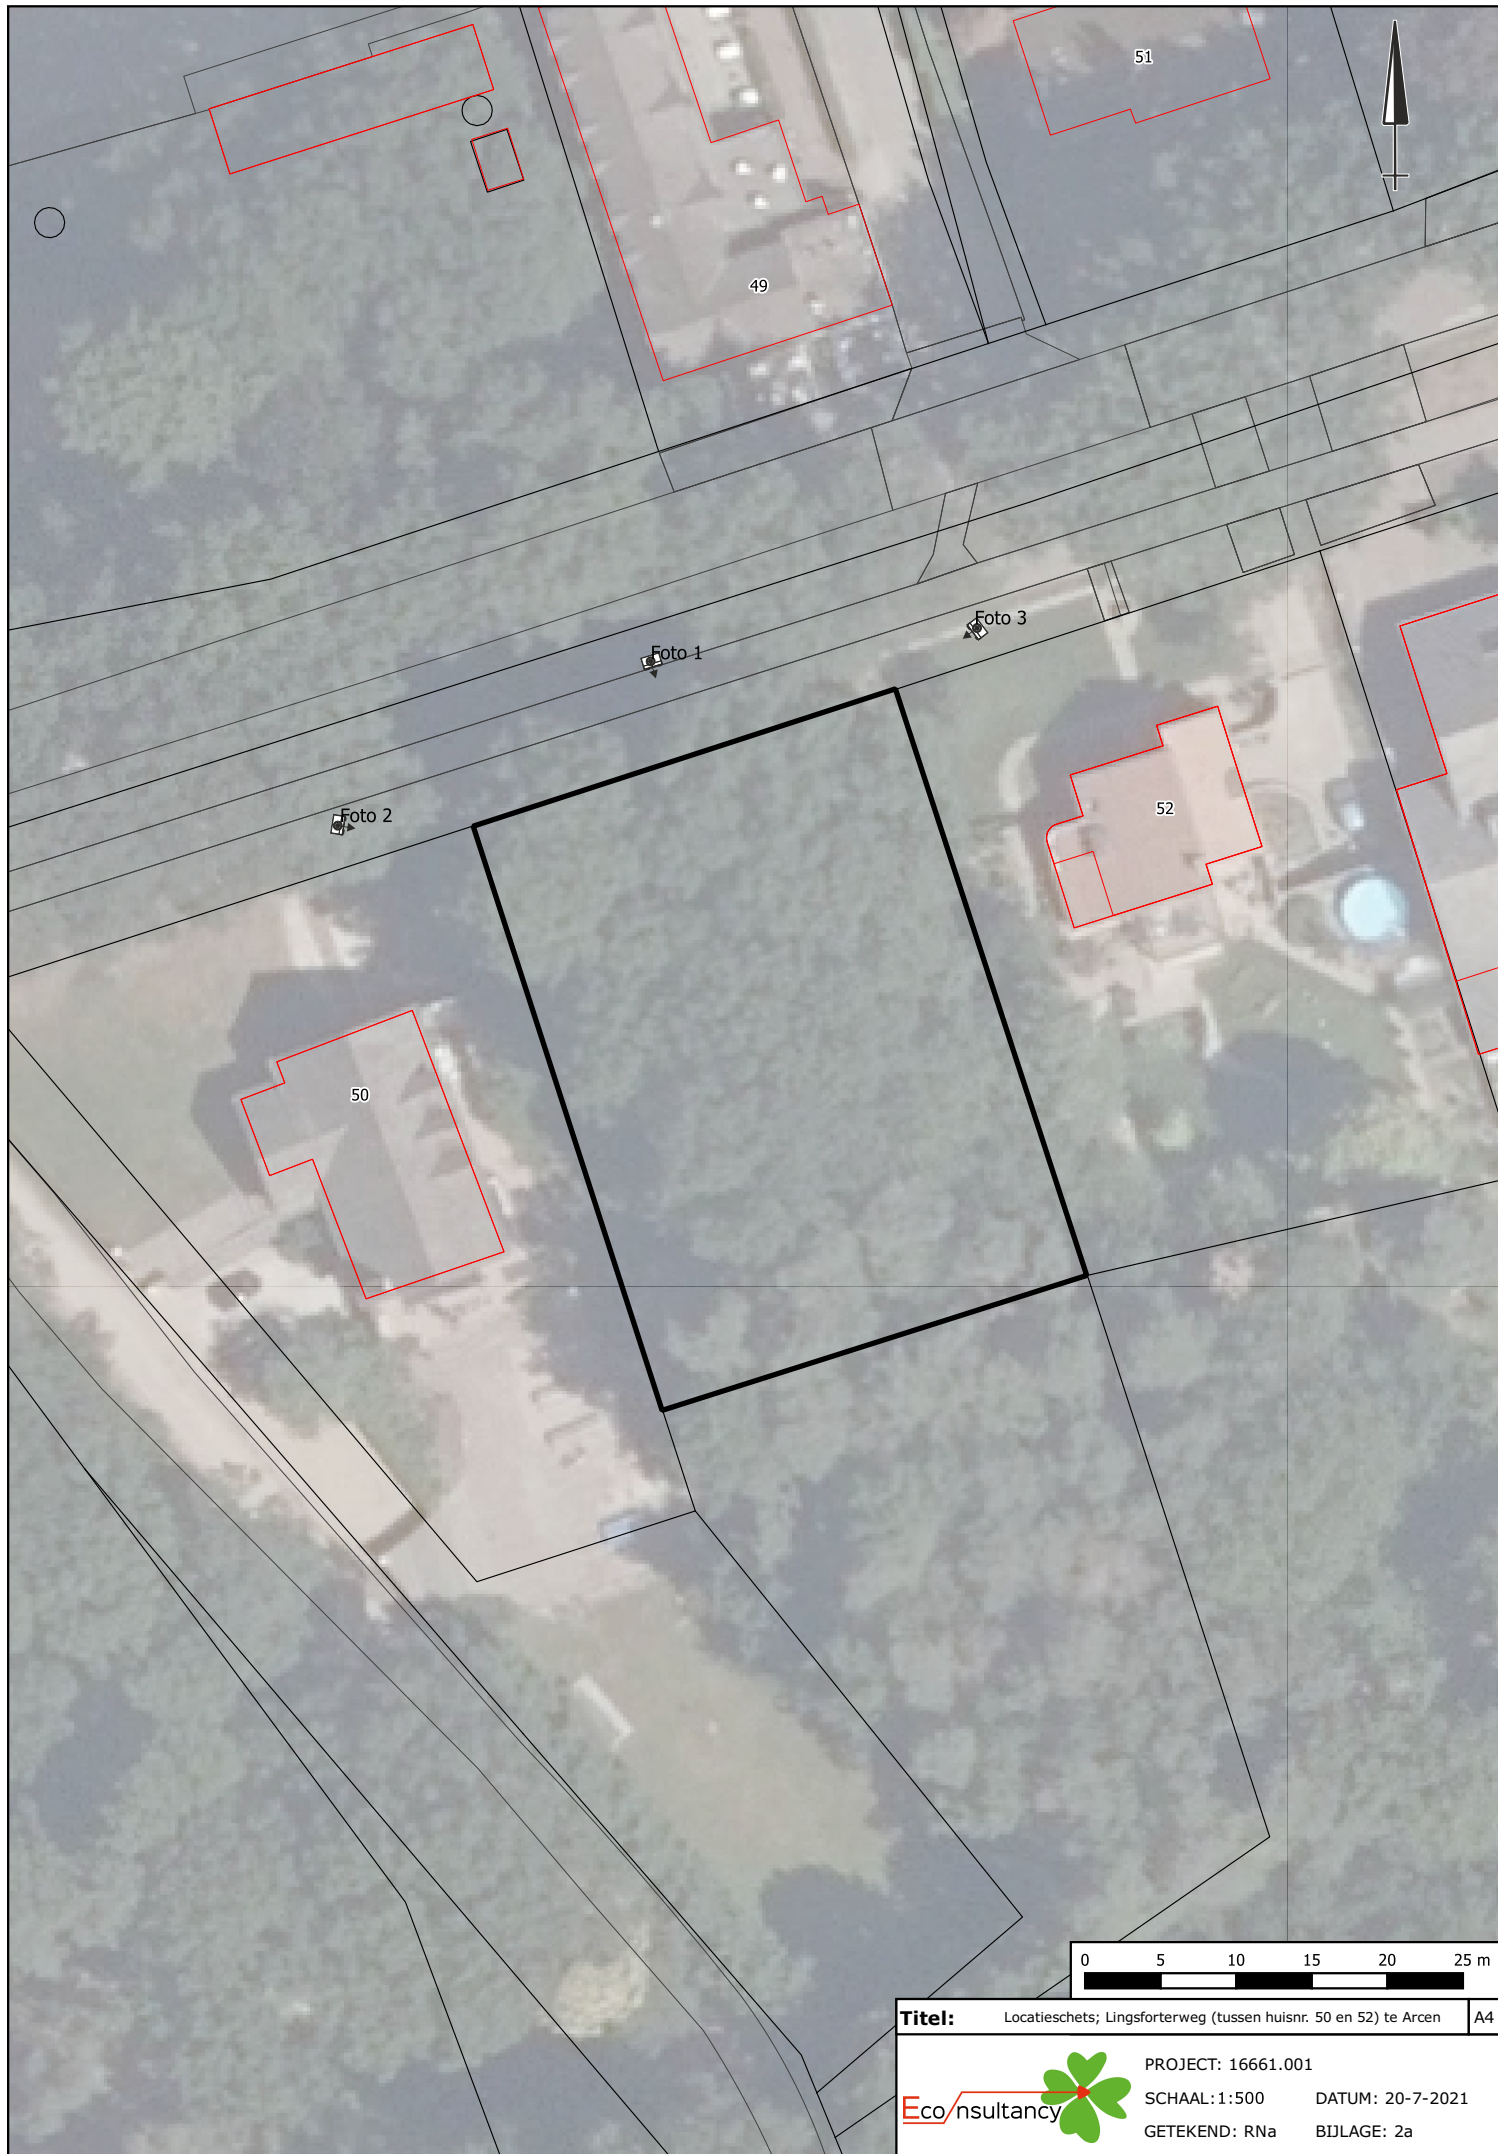
**Titel:** Locatieschets; Lingsforterweg (tussen huisnr. 50 en 52) te Arcen **A4**

De onderzoekslocatie is momenteel geheel onbebouwd, onverhard en begroeid met bos.

In bijlage 2a is de huidige situatie op een locatieschets weergegeven. Bijlage 2b bevat enkele foto's van de onderzoekslocatie.

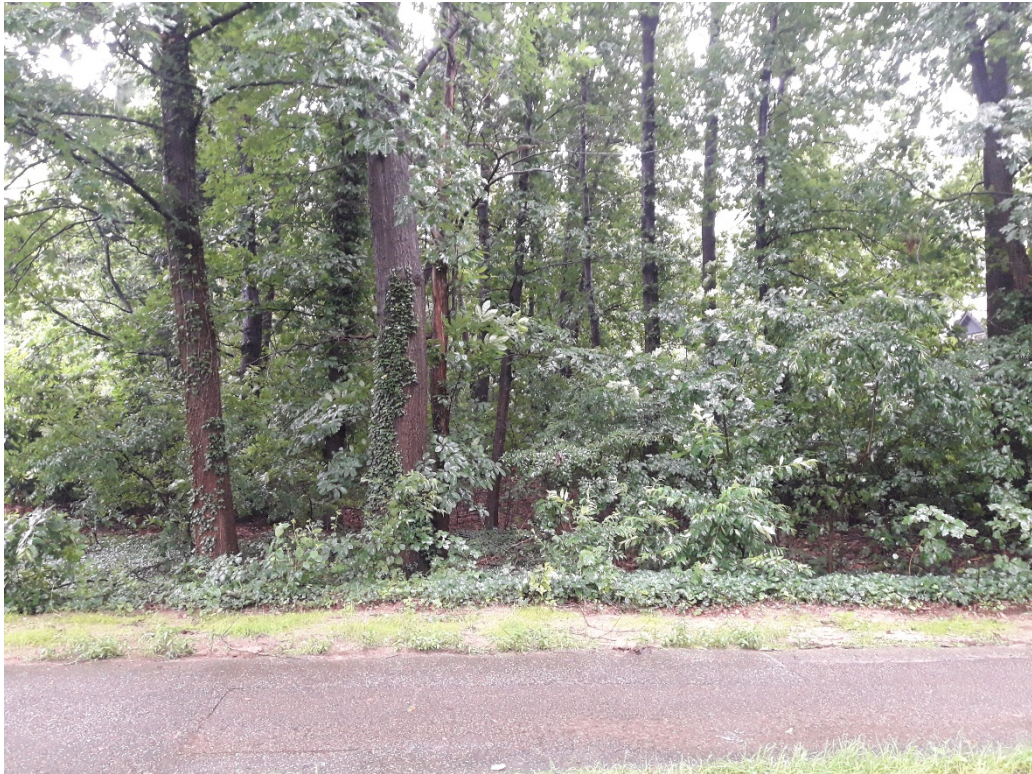
Foto 1.

Op de onderzoekslocatie zijn geen mogelijke bronnen voor een grond- en/of grondwaterverontreiniging aangetroffen. Op het maaiveld zijn geen asbestverdachte materialen waargenomen.
