**MILIEUTECHNISCH ONDERZOEK**  
**ZOUTMETERSSTRAAT (ong.)**  
**te VENLO**  
**210048.BKK**

Rapportnummer: 210048.BKK  
Projectlocatie: Venlo, Zoutmetersstraat (ong.)  
Datum rapport: 4 mei 2022

In opdracht van Stichting Woonwenz is door BKK Bodemadvies bv te Meijel een verkennend bodem- en asfaltonderzoek uitgevoerd in het kader van de bestemmingswijziging en geplande woningbouw ter plaatse van een openbaar groengebied bij de Zoutmetersstraat ter hoogte van Genooyerbergen in Venlo-Noord.

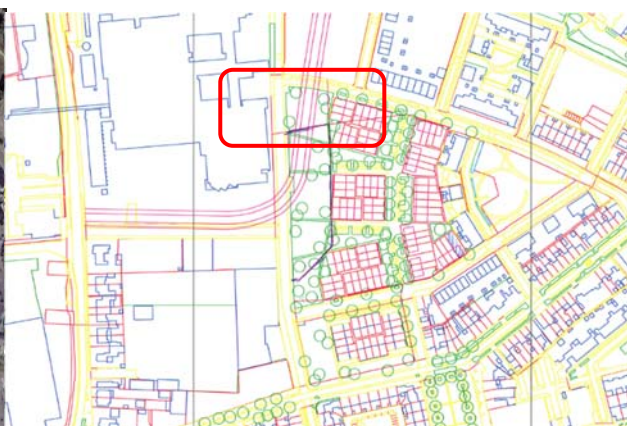
Figuur 1b Toekomstige inrichting: woningen + groen

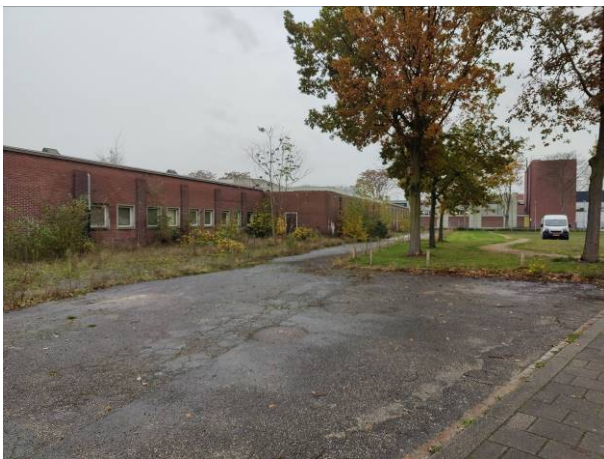
Foto 3: Asfaltweg op onderzoeksllocatie met Complex 5 van voormalige Canon in de achtergrond.

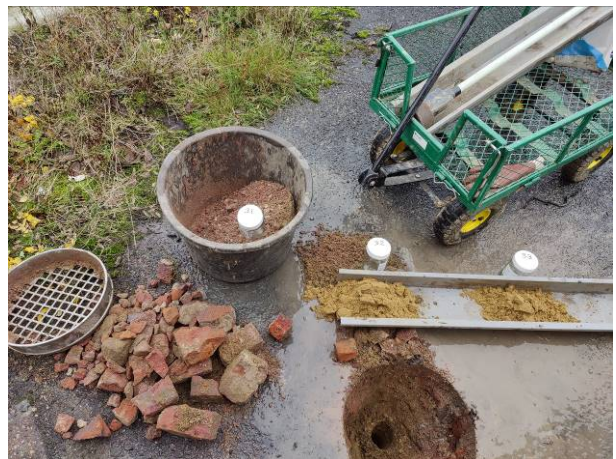
De funderingslaag onder het asfalt is uiterst baksteenhoudend en matig zandhoudend. Het betreft daarmee een indicatieve bouwstof en geen bodem als in de onderzoeksstrategie was aangenomen en wordt indicatief bouwstof bemonsterd (zie § 4.4).

Foto 4: Voorbeeld van baksteenfundering onder asfalt en zand in de ondergrond.

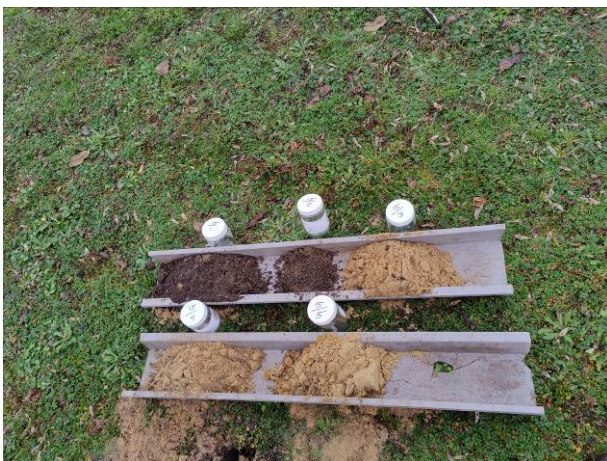
De bovengrond binnen de groenstrook (incl. strook met struiken en bomen) bestaat uit matig fijn, plaatselijk zwak grindig, zwak humeus zand. In de ondergrond bevindt zich matig fijn zand zonder bijmengingen. Alleen in boring 16 en 18 wordt ook in de ondergrond een zwakke bijmenging met grind waargenomen.

Foto 5: Bovengrond (donker, klasse Industrie ) en ondergrond (schoon) in plantsoen (boring 15).

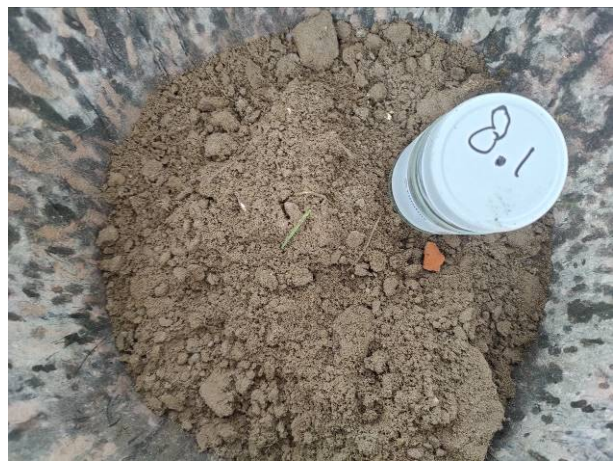
Foto 6: Bovengrond in boring 8 in struikenstrook .
