**VERKENNEND BODEMONDERZOEK (ASBEST)**

**Antoniuslaan 1**

**Blerick**

kenmerk HMB B.V.: 22232001A

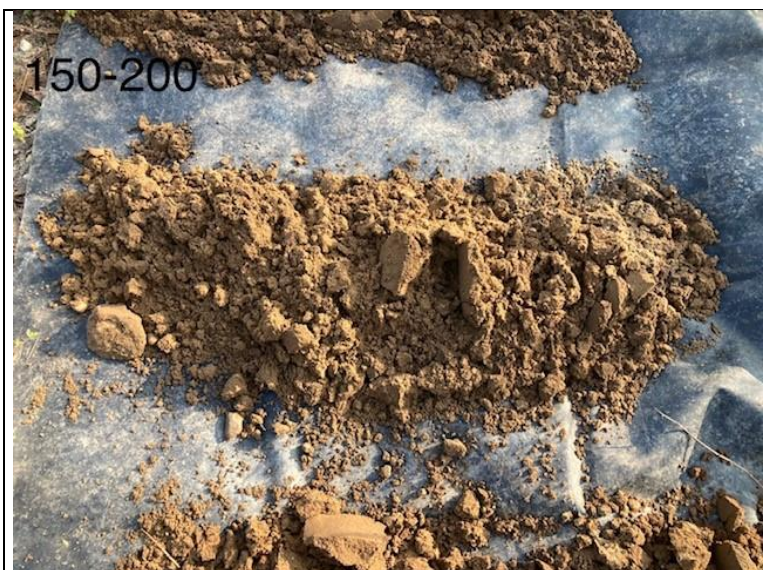
| Boring/proefgat | Traject (m-mv) | Zintuiglijke waarnemingen |
|---|---|---|
| 11 | 1,5 – 2,4 | Sporen baksteen |

Foto 6: uitkomend grond boring 11 (traject 1,5-2,0 m-mv)

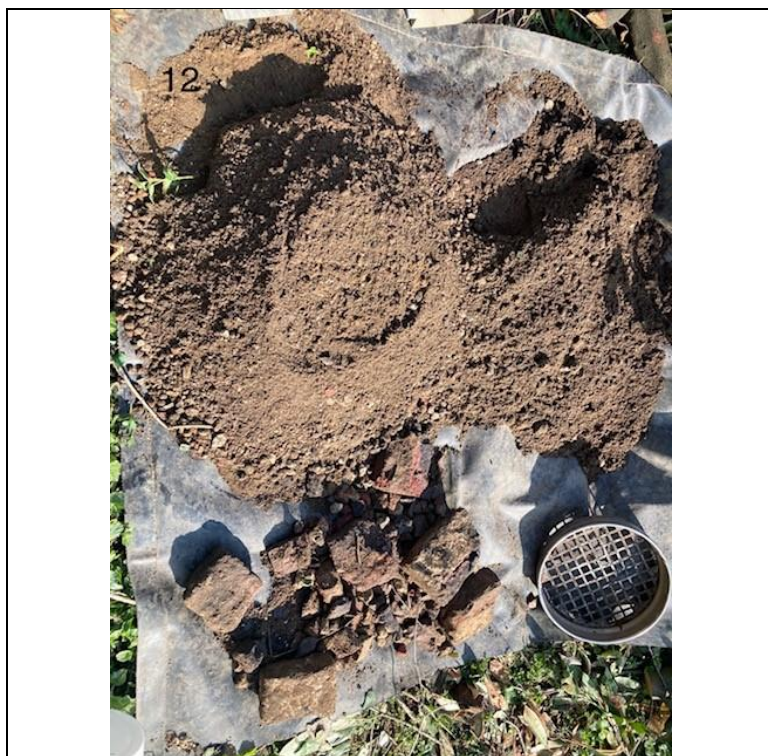
| Boring/proefgat | Traject (m-mv) | Zintuiglijke waarnemingen |
|---|---|---|
| 12 | 0,25 – 0,75 | Sterk puinhoudend |

Foto 7: uitkomend grond boring 12

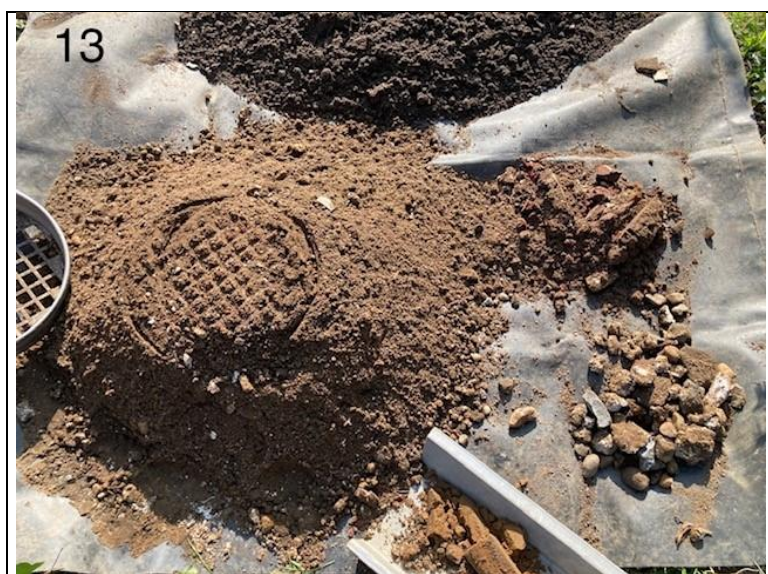
| Boring/proefgat | Traject (m-mv) | Zintuiglijke waarnemingen |
|---|---|---|
| 13 | 0,23 – 1,2 | Sterk puinhoudend |

Foto 8: uitkomend grond boring 13

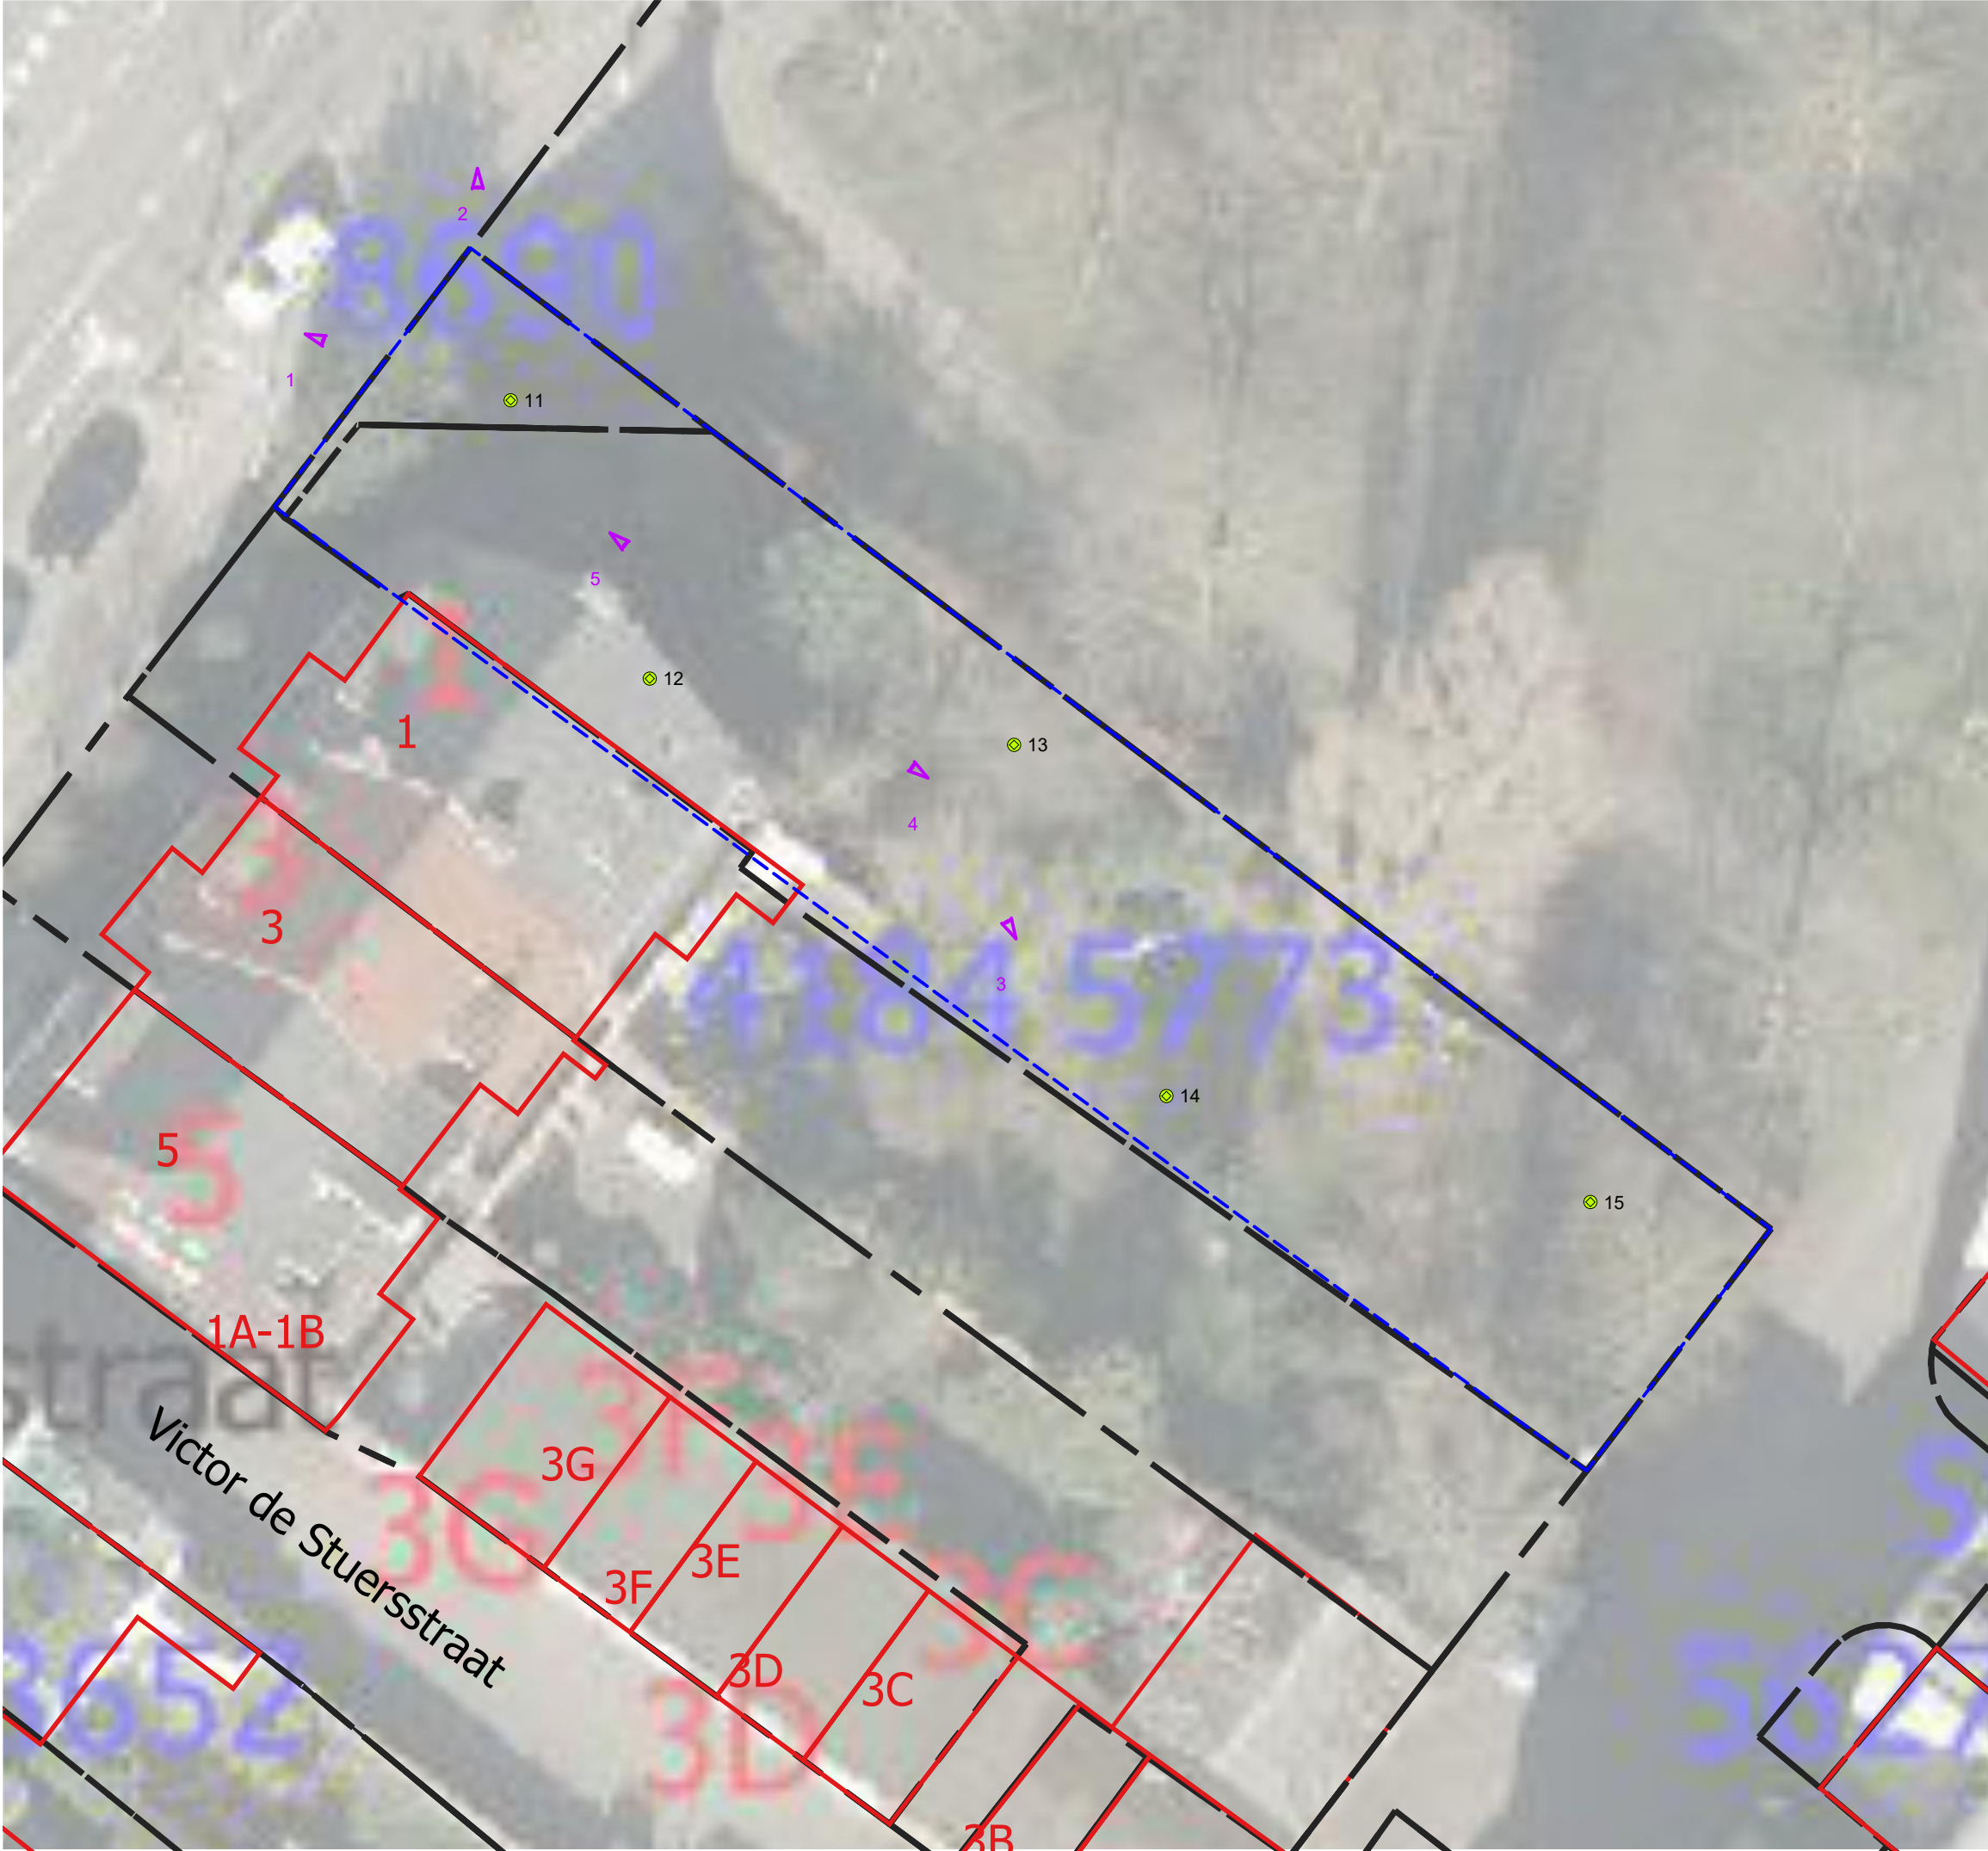
De situering van de proefgaten/boorpunten is aangegeven op de situatietekening in bijlage 6. Een uitgebreide omschrijving van de onderzoeksmethodiek is opgenomen in bijlage 5.
