# Verkennd bodemonderzoek Spechtstraat - Brachterweg Tegelen

Aeres Milieu Projectnummer : AM21595  
Status rapport : Definitief (versie 1)  
Datum : 10 mei 2022

Opdrachtgever : RURA Ruimtelijk Advies  
Akcros 21  
6041 MJ ROERMOND

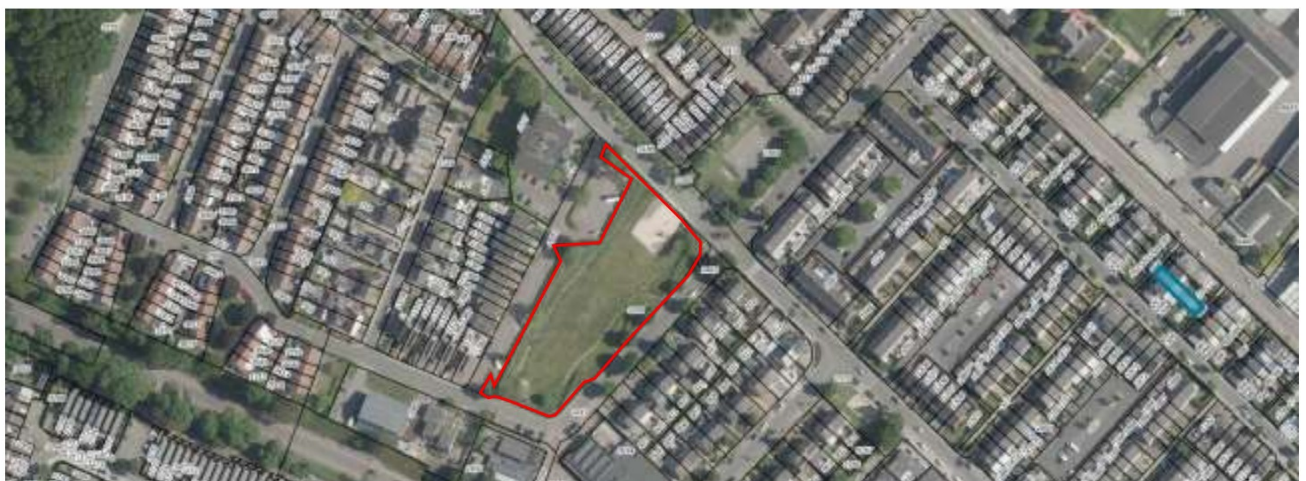
Abbeelding 1: globale begrenzing onderzoekslocatie (bron luchtfoto: PDOK-Viewer)

De onderzoekslocatie ligt aan de Spechtstraat - Brachterweg Tegelen. Kadastraal is de locatie bekend als Venlo, sectie D, nr. 3248. De coördinaten volgens het R.D. stelsel zijn  $X = 208.513/Y = 371.961$ . Zie bijlage 1 voor een topografische en kadastrale kaart. Op onderstaande luchtfoto is de globale begrenzing van de onderzoekslocatie weergegeven.

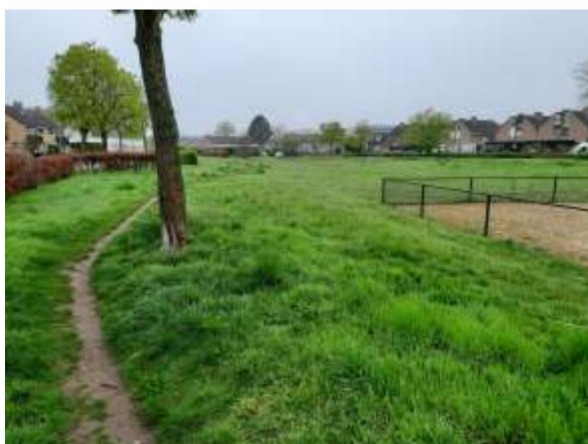
Foto 1

De locatie betreft een licht glooiend terrein, met een onverhard pad aan de oostkant (zie foto 1). In de noordoosthoek bevindt zich een kinderspeeltuin, voorzien van zand (zie foto 2). Aan de zuidkant van de locatie, evenals aan de west- en oostzijde loopt het terrein af. Langs de zijden loopt een klein onverhard pad (zie foto 3, 4, 5).

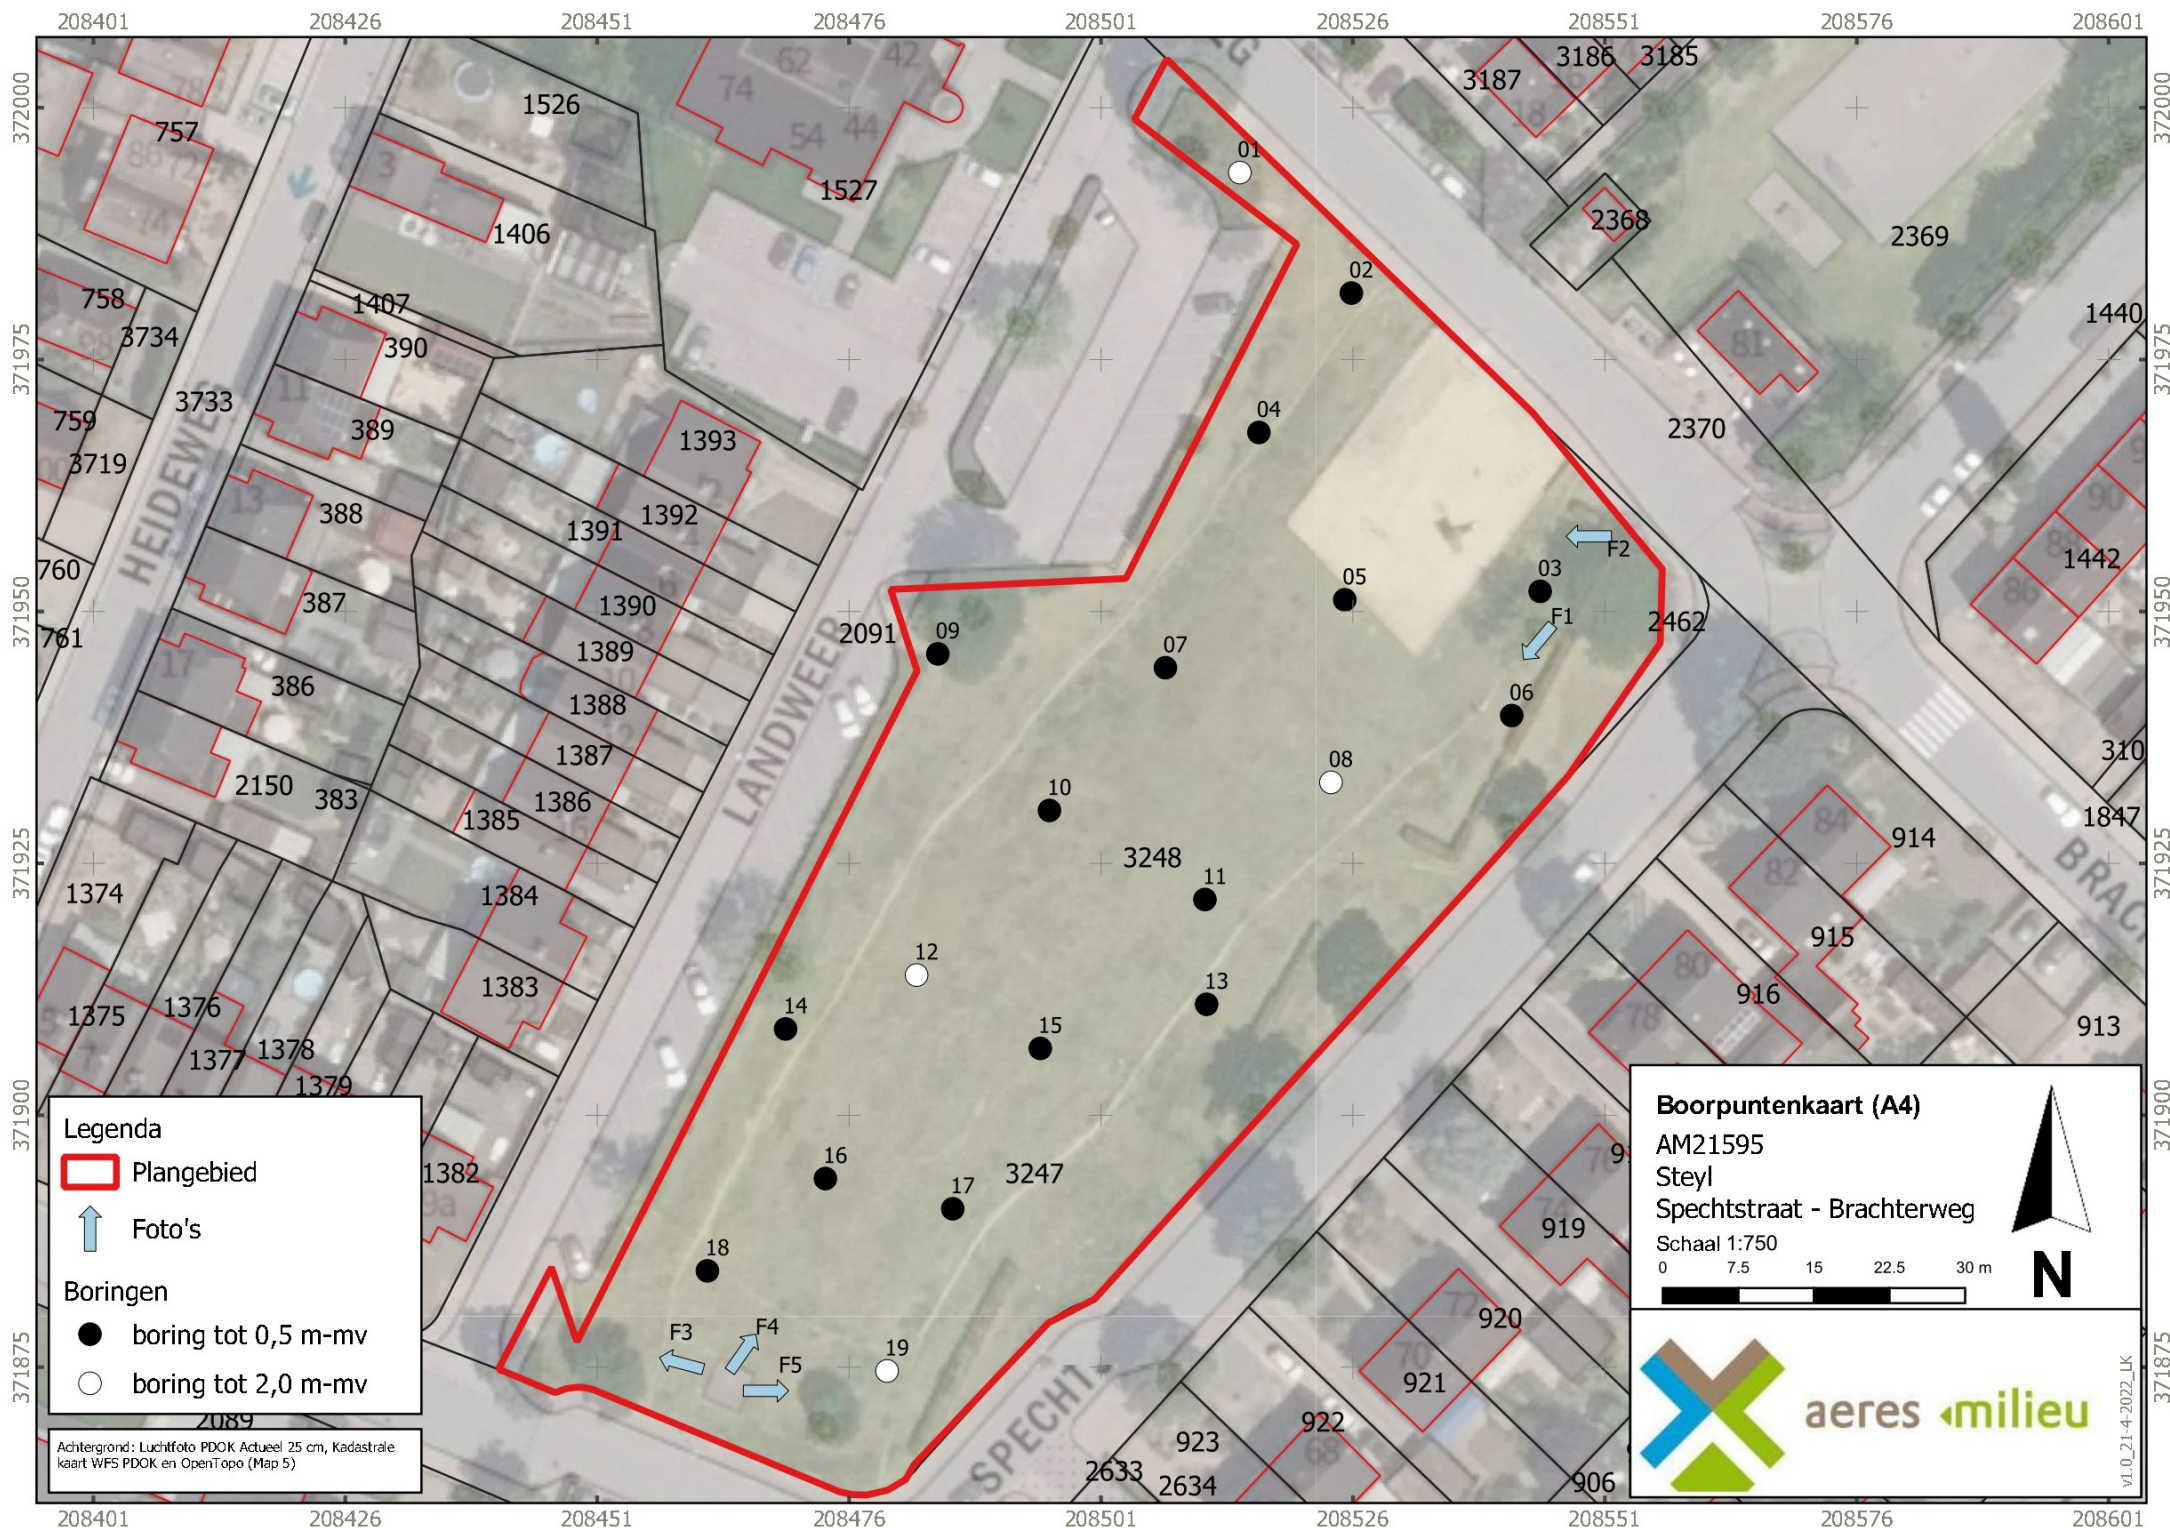
Situatietekening onderzoekslocatie met boorpunten

De boringen zijn verricht met behulp van de Edelmanboor (ø 7 of 10 cm). Zie voor de boorpuntlocaties bijlage 3. Binnen het bodemtraject tot 5 m-mv is geen grondwater aan te treffen. Indien de grondwaterspiegel zich dieper dan 5 m-mv bevindt, kan conform de onderzoeksnorm NEN5740 het plaatsen van een peilbuis achterwege blijven.

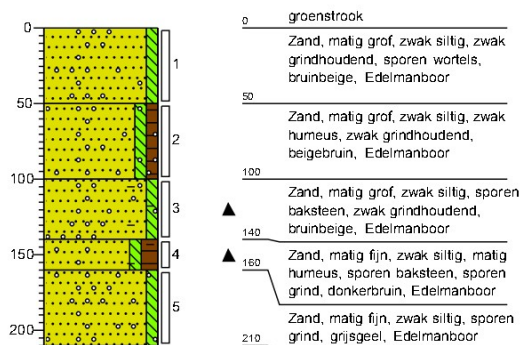
**Boring: 01**

| Boring | Diepte boring (m -mv) | Traject (m -mv) | Grondsoort | Waargenomen bijzonderheden |
|---|---|---|---|---|
| 1 | 2,10 | 1,00 – 1,40 | Zand | Sporen baksteen |
| | | 1,40 – 1,60 | Zand | Sporen baksteen |

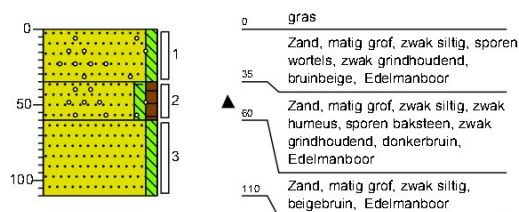
**Boring: 04**

| Boring | Diepte boring (m -mv) | Traject (m -mv) | Grondsoort | Waargenomen bijzonderheden |
|---|---|---|---|---|
| 4 | 1,10 | 0,35 – 0,60 | Zand | Sporen baksteen |

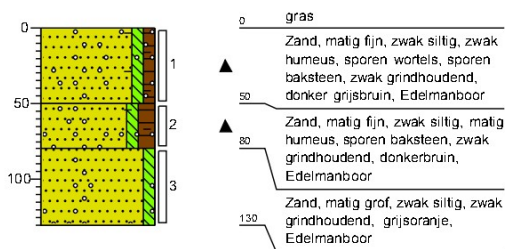
**Boring: 09**

| Boring | Diepte boring (m -mv) | Traject (m -mv) | Grondsoort | Waargenomen bijzonderheden |
|---|---|---|---|---|
| 9 | 1,30 | 0,00 – 0,50 | Zand | Sporen baksteen |
| | | 0,50 – 0,80 | Zand | Sporen baksteen |
