## **Historisch bodemonderzoek**

Maasstraat 115a te Arcen  
(gemeente Venlo)

Rapportnummer: E231107.003/ROE

Datum: 14 juli 2023

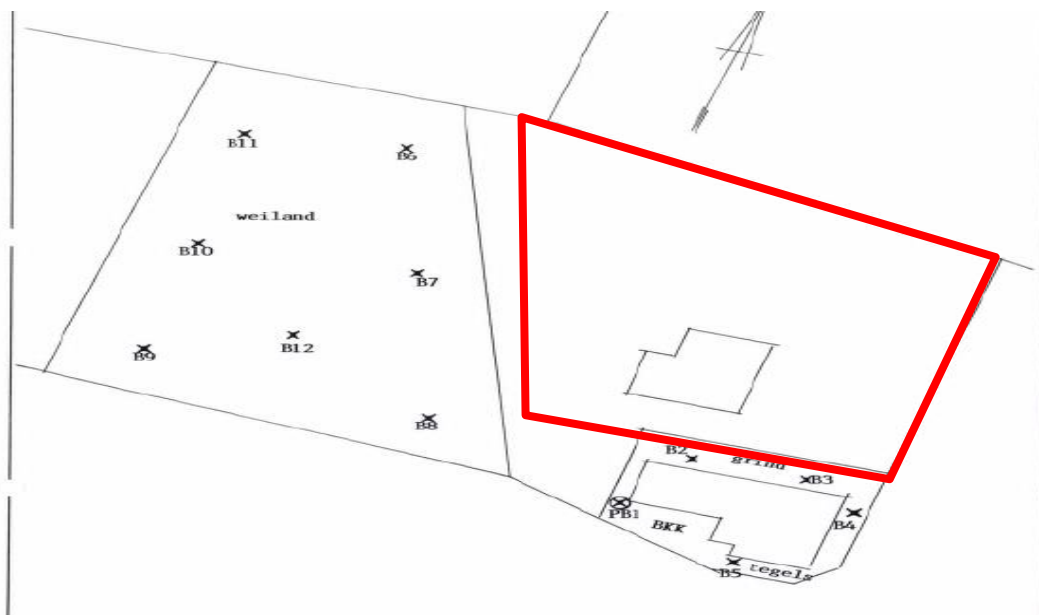
Verkennd bodemonderzoek Maasstraat 115 Arcen, rapportcode ARCCAF, d.d. 07 april 1998, uitgevoerd door INBODEM B.V.

*De aanleiding voor het onderzoek is een eigendomsoverdracht. In de bovengrond zijn licht verhoogde concentraties zink, lood en PAK aangetroffen. In de ondergrond zijn geen van de onderzochte parameters aangetroffen. In het grondwater zijn licht verhoogde gehalten aan chroom en naftaleen aangetroffen.*

*De huidige onderzoekslocatie is rood omlijnd*

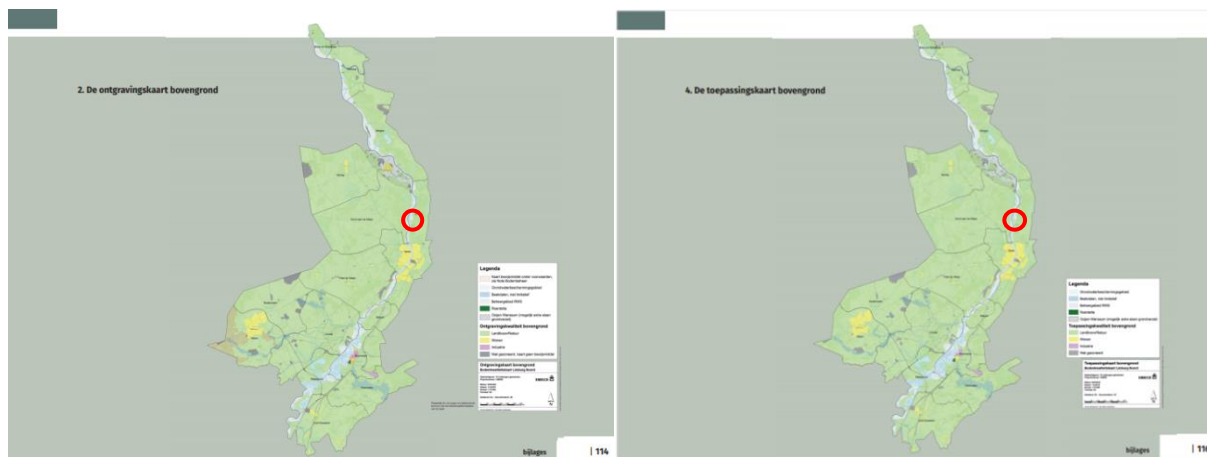
De raad van de gemeente Venlo heeft op 2 juni 2020 de Nota bodembeheer Limburg Noord 2020-2029, de bodemfunctieklassenkaart en Bodemkwaliteitskaart vastgesteld. Uit de Nota Bodembeheer volgt dat de bodemfunctieklasse voor de onderzoekslocatie “wonen” betreft. De boven- en ondergrond voor zowel de ontgravingskaart als de toepassingskaart kan als “landbouw/natuur” worden geclassificeerd.

Ontgravingskaart bovengrond  
(locatie is rood omcirkeld)

Toepassingskaart bovengrond  
(locatie is rood omcirkeld)
