## RISICOANALYSE

## ONTPLOFBARE OORLOGSRESTEN

### PROJECT BOSCHKAMP TE TEGELEN

**DOCUMENTCODE:** 223-022-RA-01

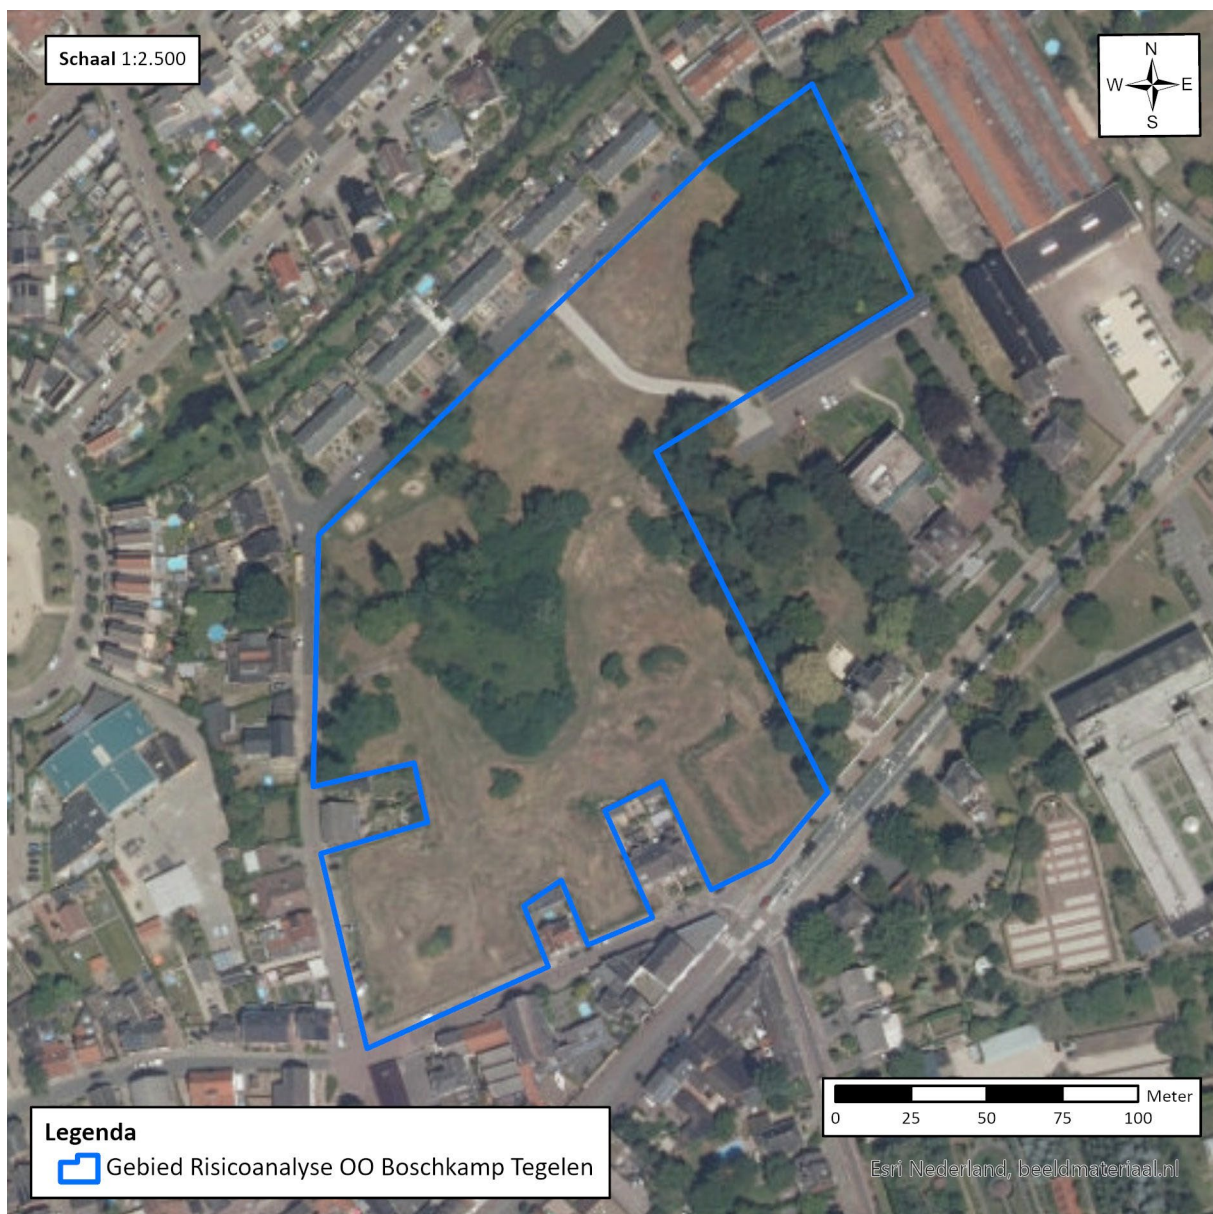
**Figuur 3:** Plangebied Boschkamp Tegelen.

De begrenzings van het gehele gebied zijn op de onderstaande afbeelding weergegeven.

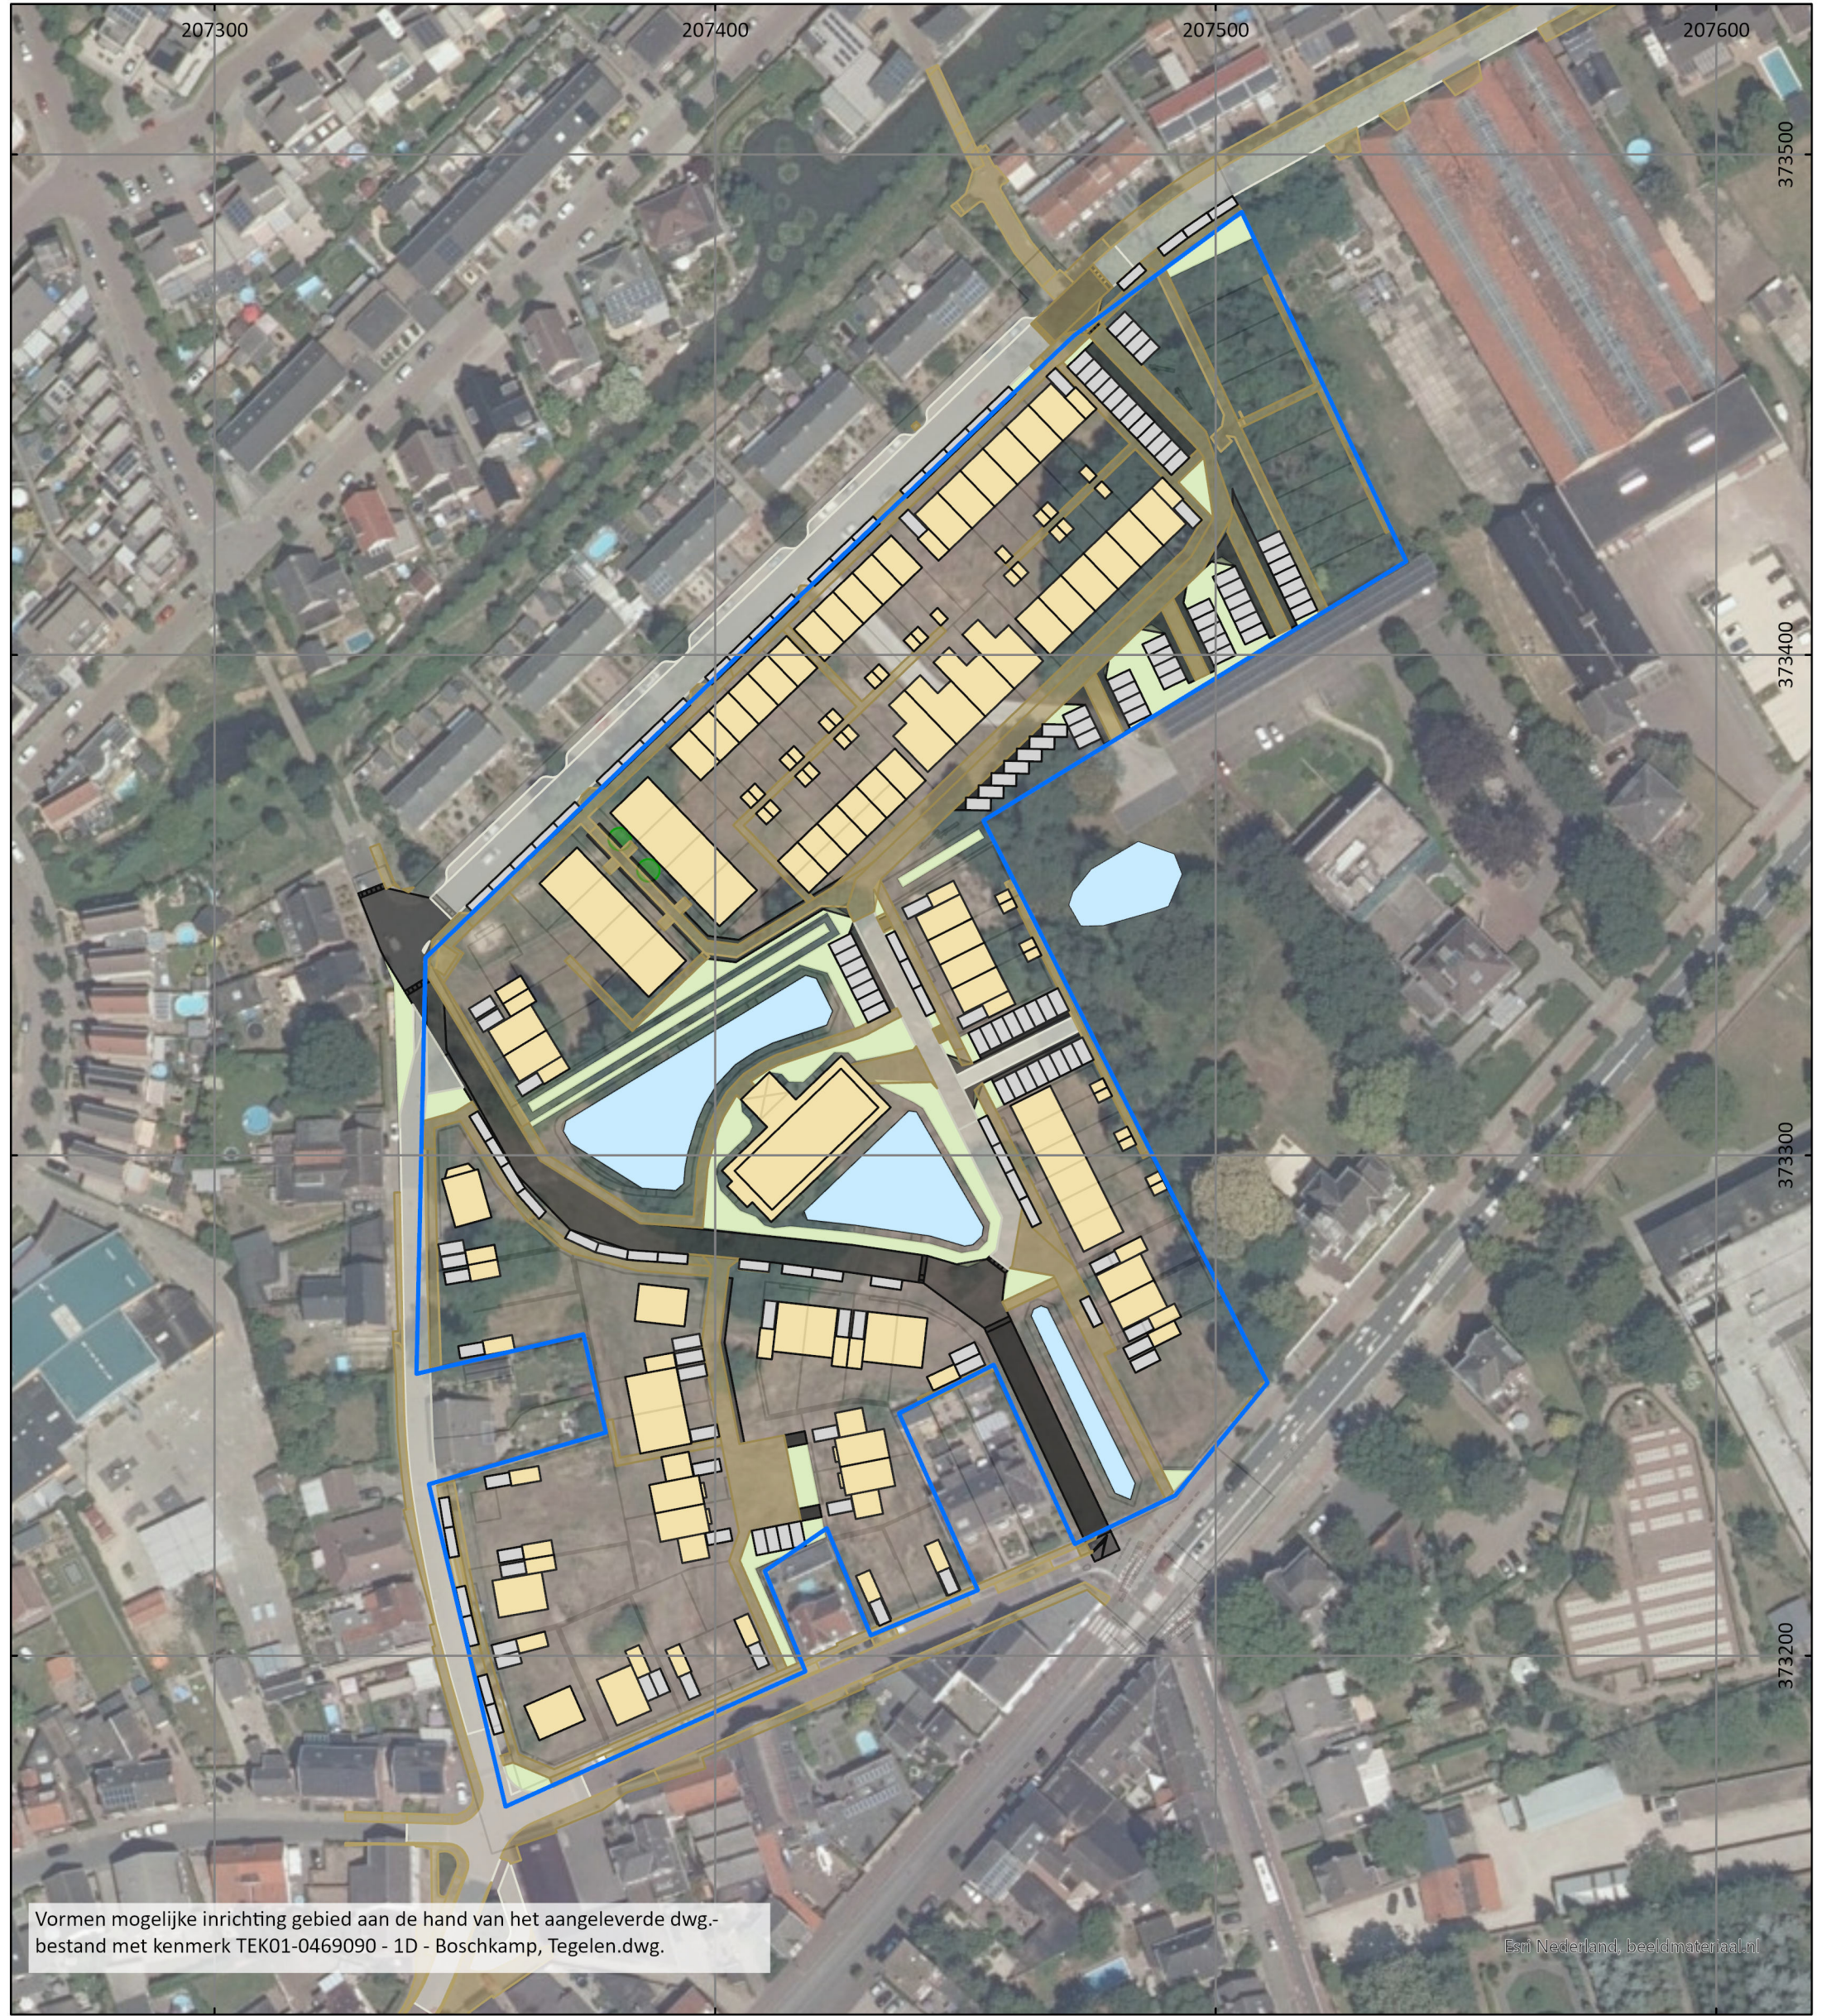
**Mogelijke inrichtingscontouren  
Plangebied Boschkamp**

Op de volgende twee bladzijden zijn respectievelijk het stedenbouwkundige plan Boschkamp weergegeven (ontleend aan de aangeleverde pdf met kenmerk TEK01-0469090 - 1D - Boschkamp, Tegelen-klic) en is daaropvolgend de mogelijke inrichting weergegeven op een recent luchtfotobeeld (kenmerk 223-022-OZG-01).

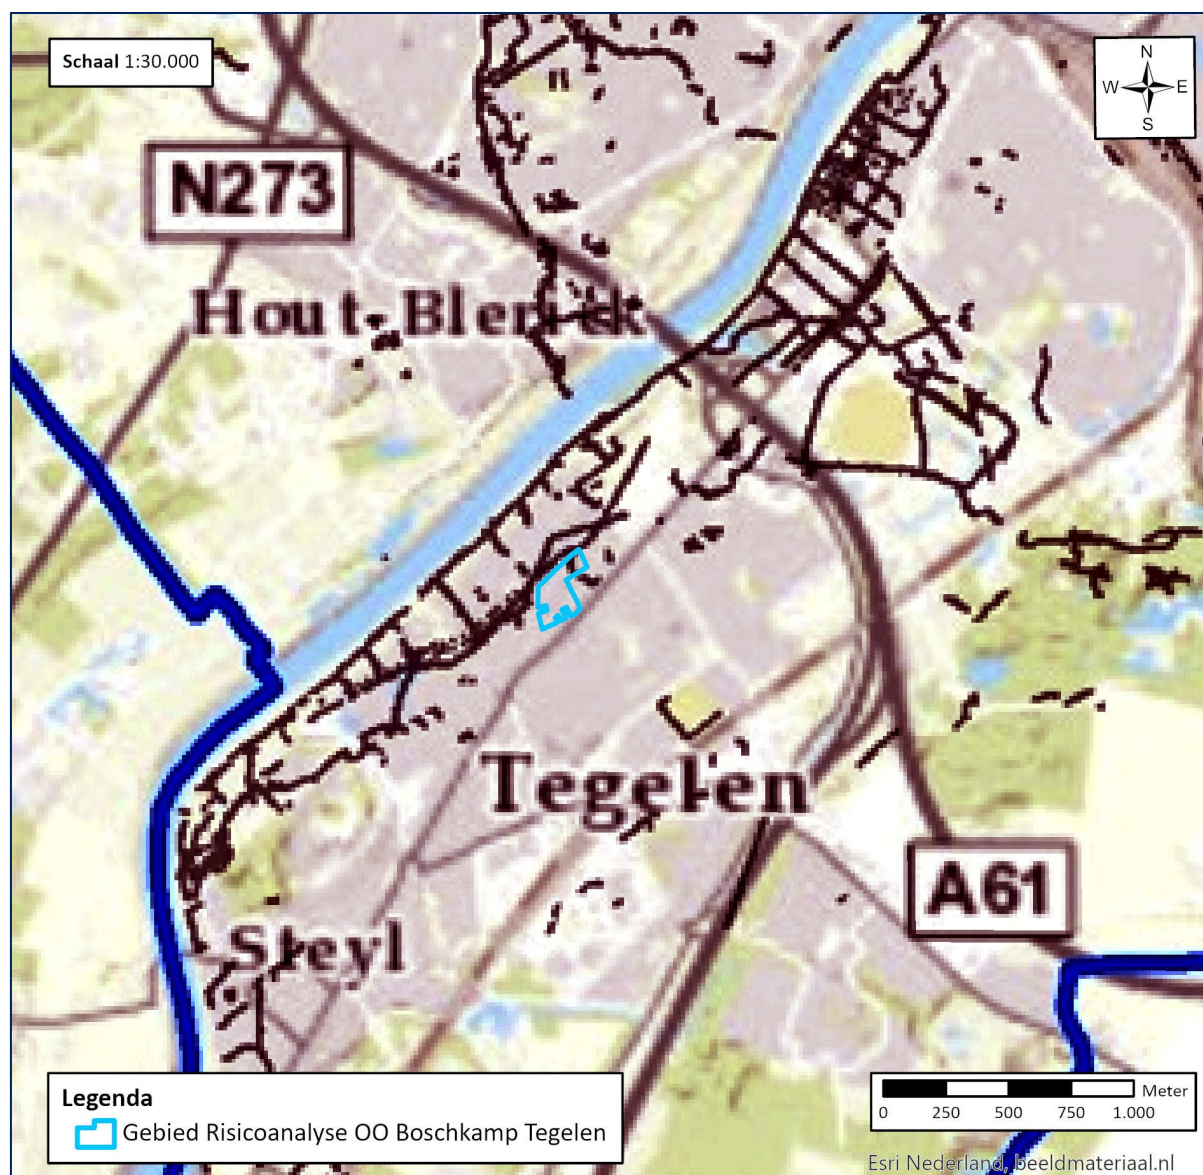
**Figuur 6:** Deel van overzicht kaart Verdachte gebieden – loopgraven, mangaten, mitrailleurstellingen (VGZ) – CE Bodembelastingkaart Venlo.

Hieronder is de afbeelding opgenomen van het aangehaalde document ‘VGZ Mangaten, loopgraven en mitrailleurstellingen’ met de verdachte gebieden.

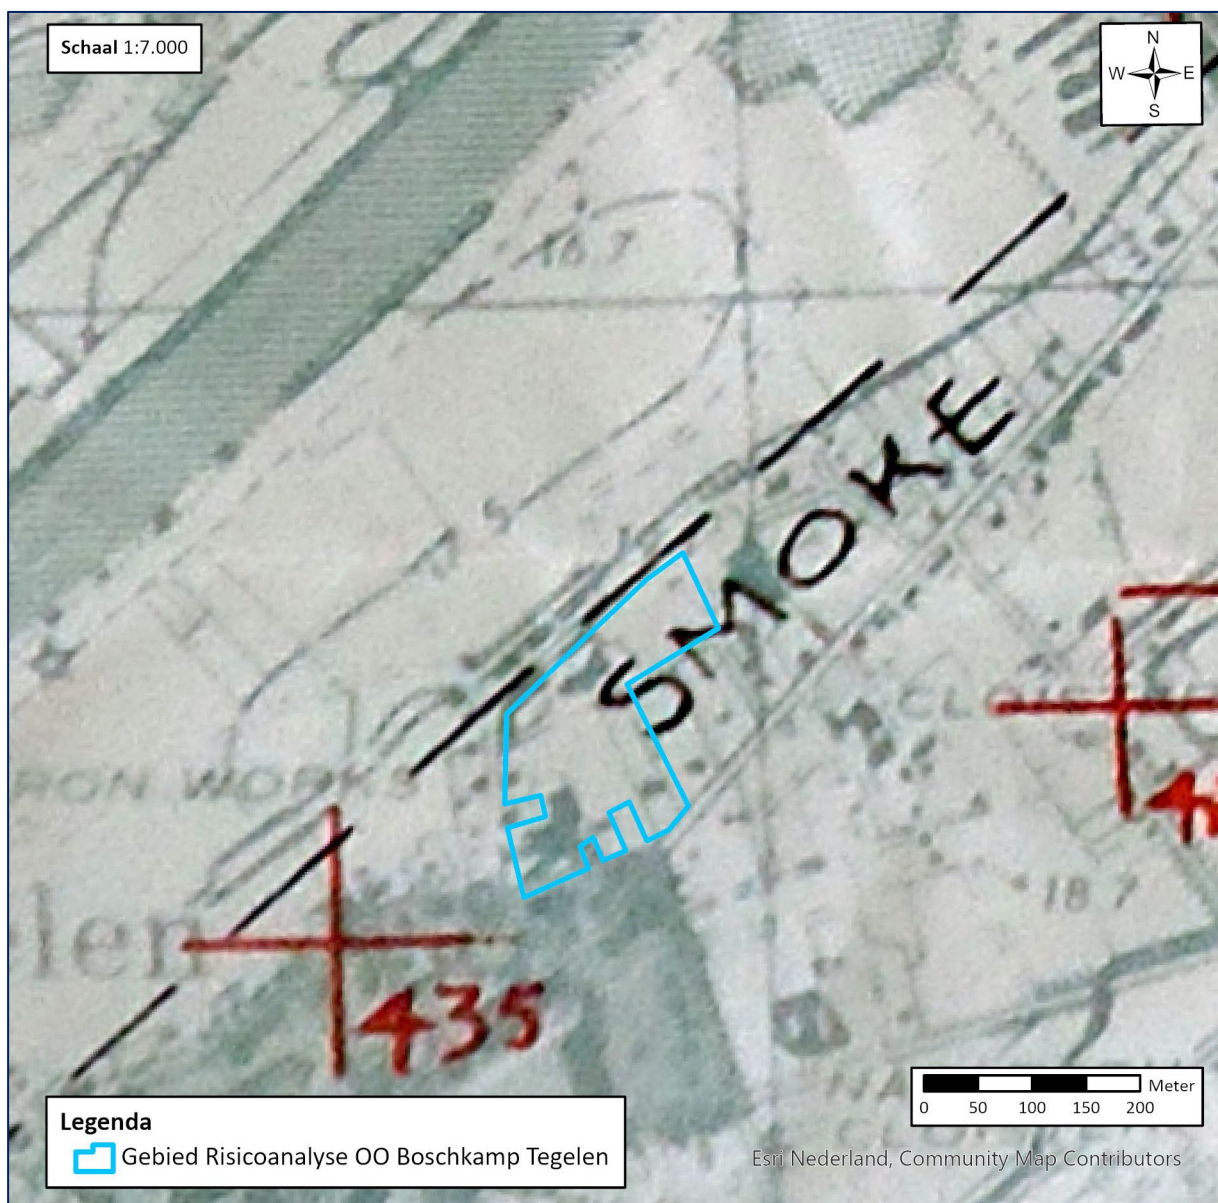
**Figuur 9:** Uitsnede van het vuurplan behorende bij *Operation Guildford* (3 december 1944). Parallel aan het onderzoeksgebied loopt een vuurlijn voor het creëren van een rookgordijn (*Smoke*). De locaties welke met rode kruisjes zijn voorzien, betroffen artilleriedoelen.

Er is door ECG getracht een verklaring te vinden voor de relatieve hoge frequentie van het aantal geruimde 25 pponder rookgranaten. Aan de hand van een Geallieerd vuurplan voor *Operation Guildford* (de bevrijding van Blerick – het in bezit nemen van westelijke Maasoever en de eliminatie van het Duitse bruggenhoofd) valt op te maken dat er een rookgordijn met behulp van 25 pponder rookgranaten diende te worden gecreëerd welke deels parallel aan het onderzoeksgebied verliep.

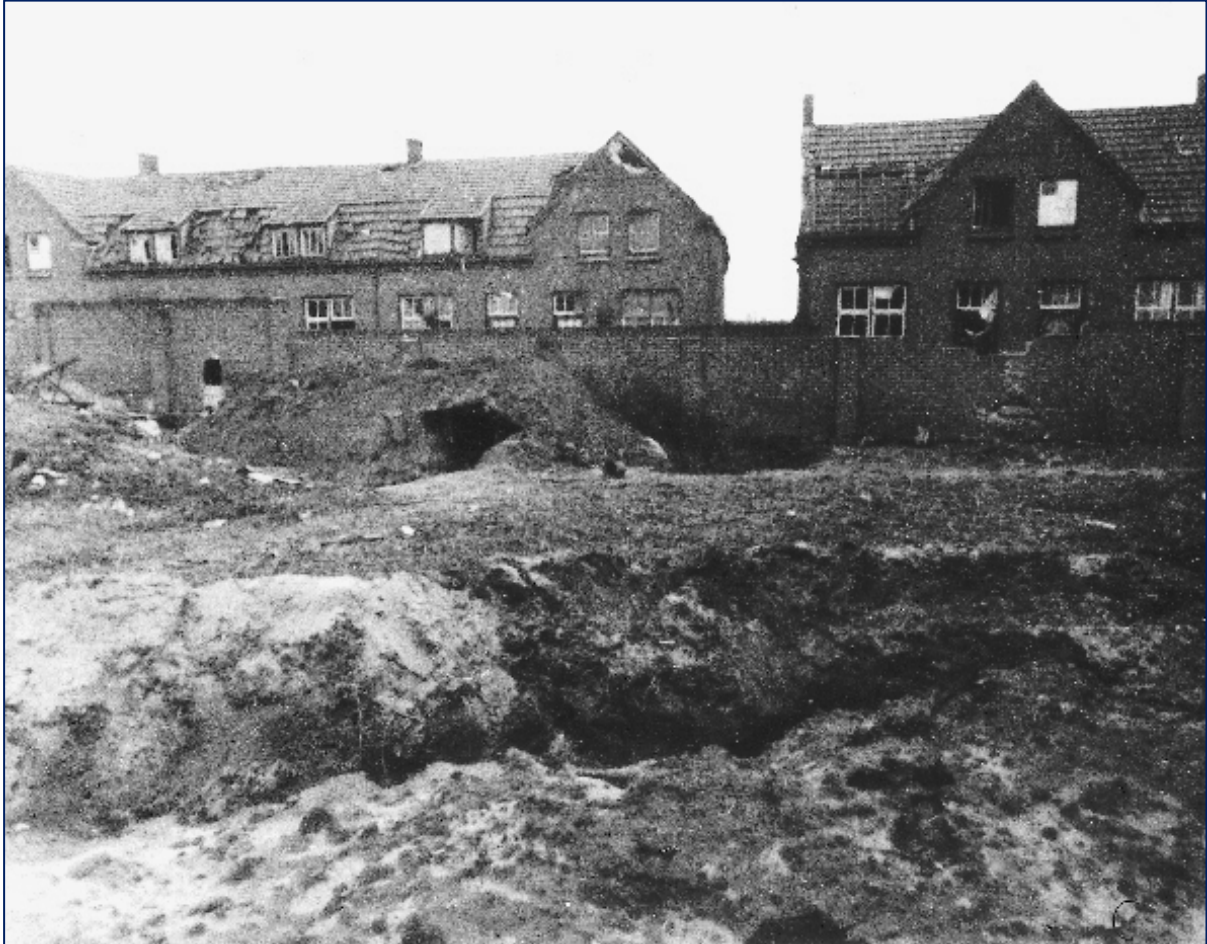
**Figuur 10:** Aanzicht loopgraven aan de Veldstraat op het T.M.I. terrein. Er is een schuilvoorziening ingericht tegen een muur en op de achtergrond zijn beschadigde woningen zichtbaar.

In de beeldbank van het gemeentearchief van Venlo is een terrestrisch beeld aangetroffen welke een deel van de loopgraven in het gebied naast de Veldstraat toont.

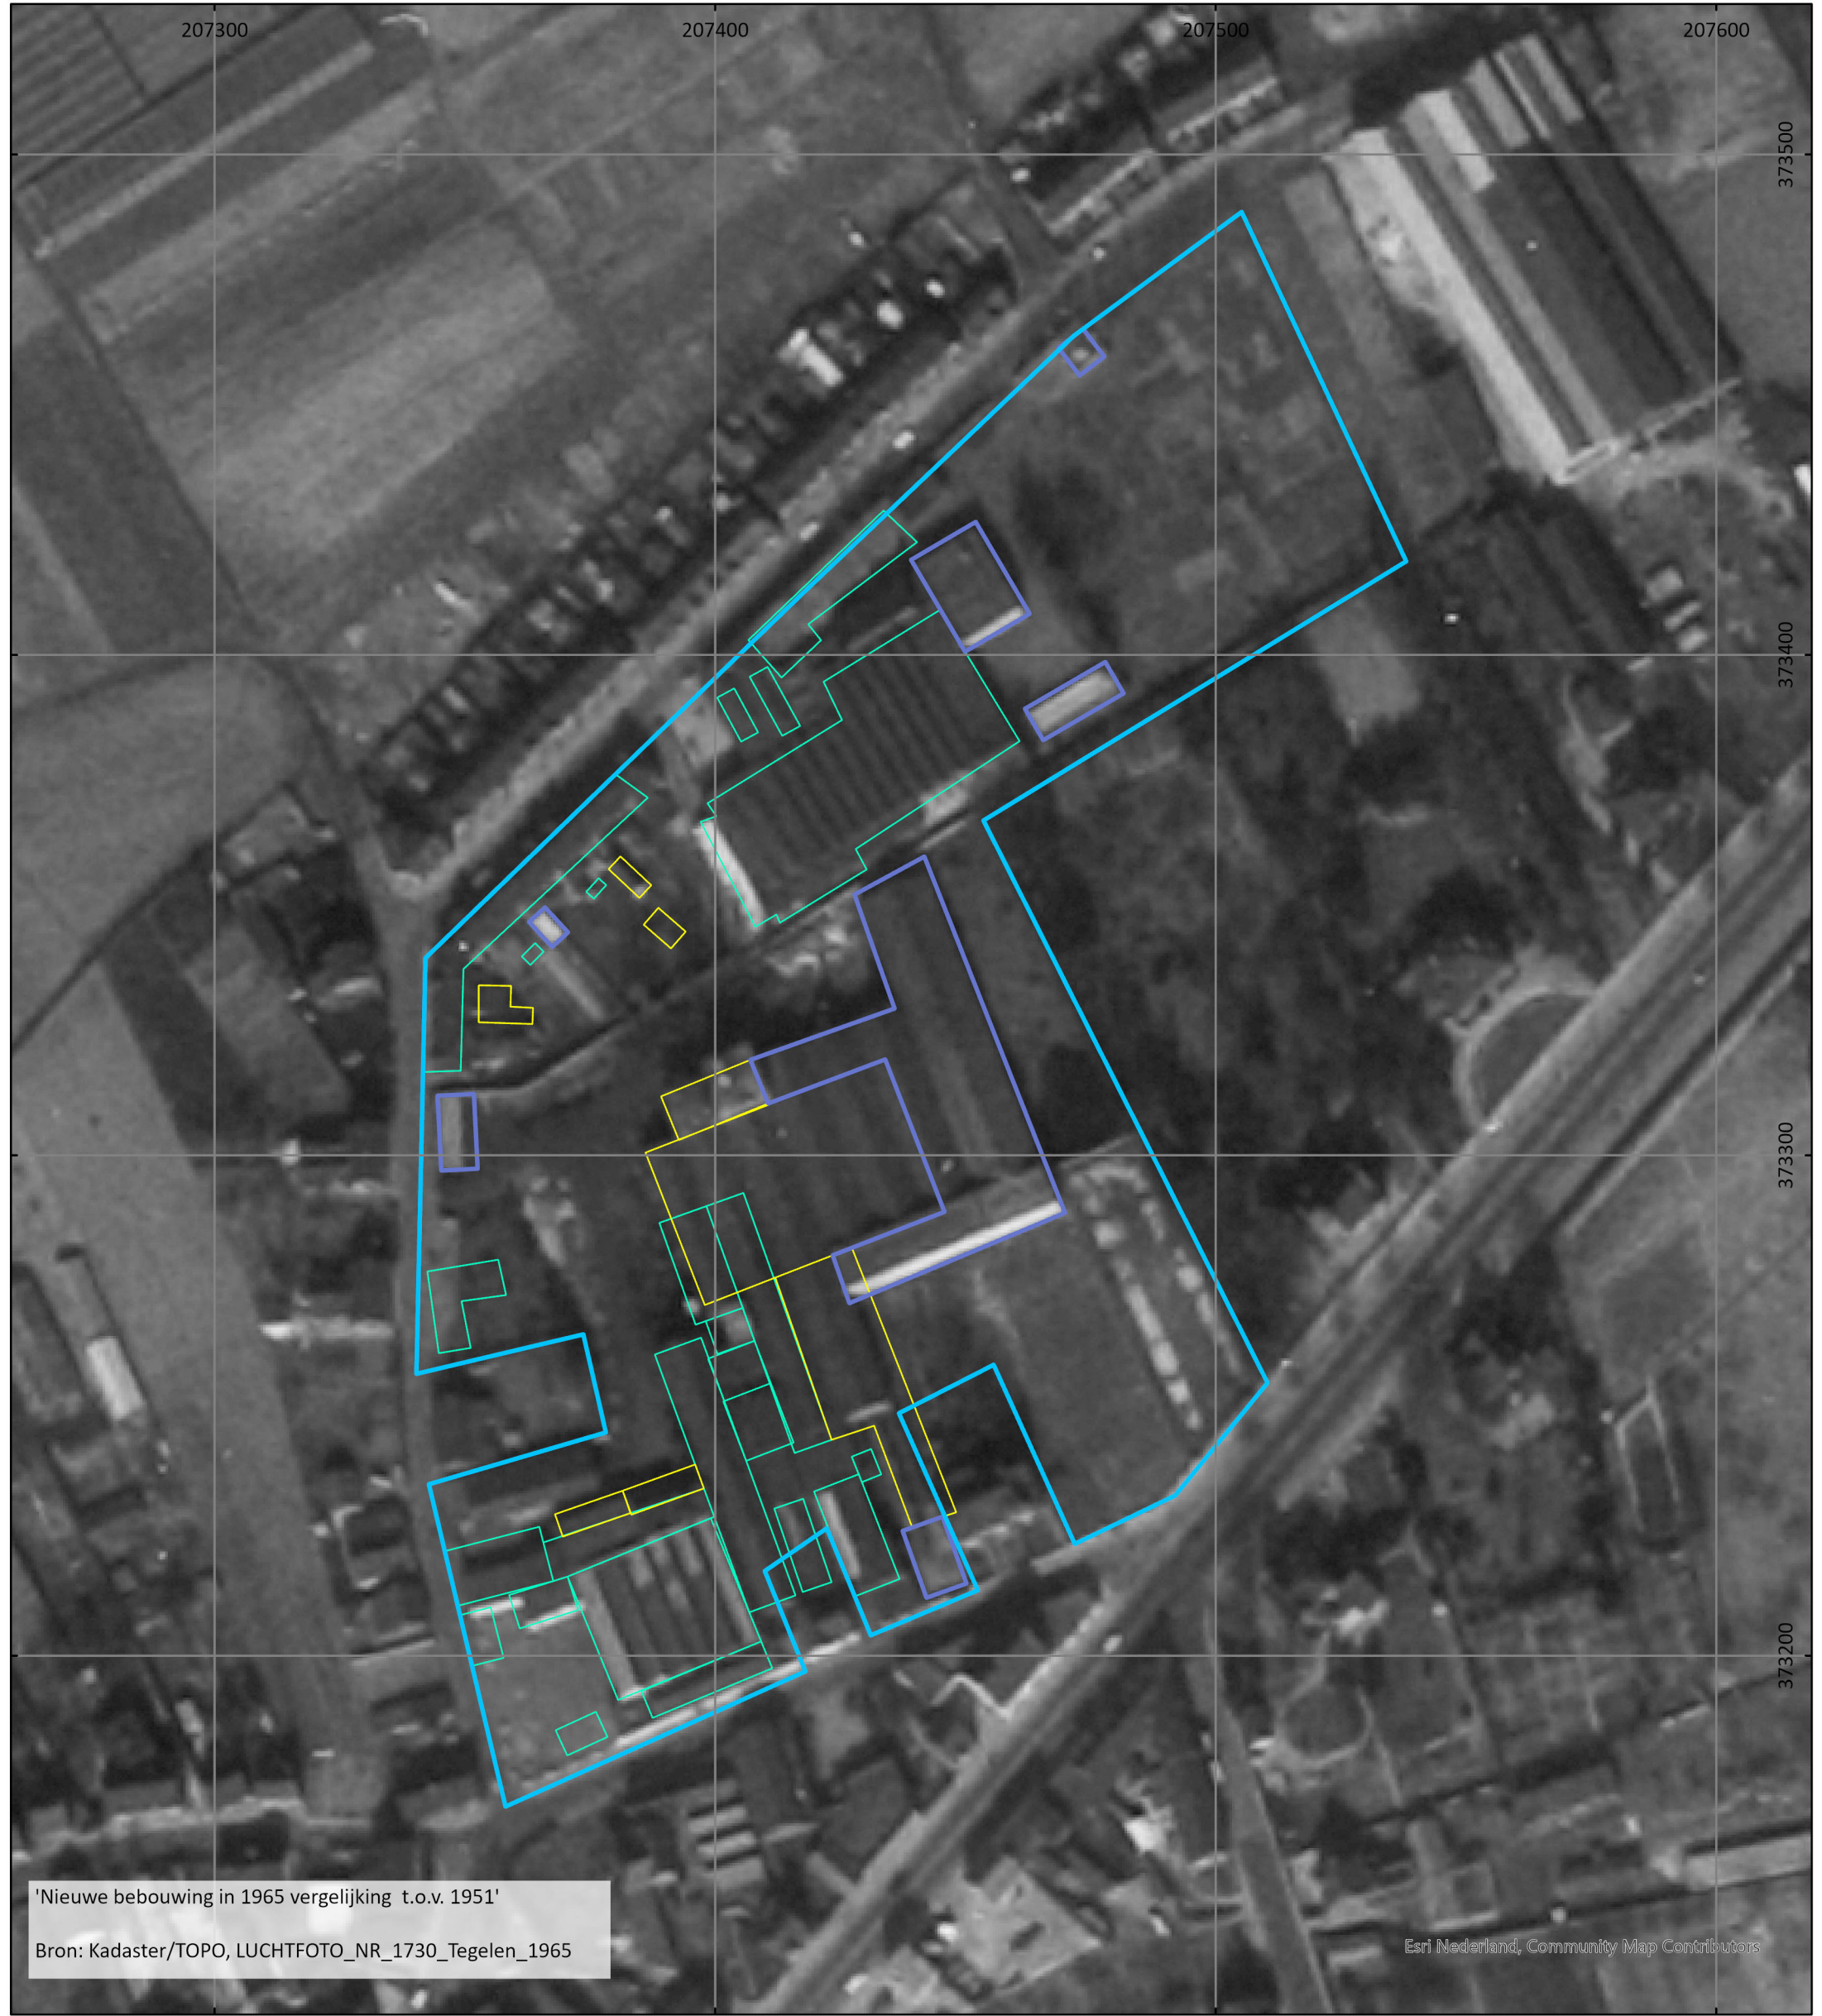
'Nieuwe bebouwing in 1965 vergelijking t.o.v. 1951'

Bron: Kadaster/TOPO, LUCHTFOTO\_NR\_1730\_Tegelen\_1965

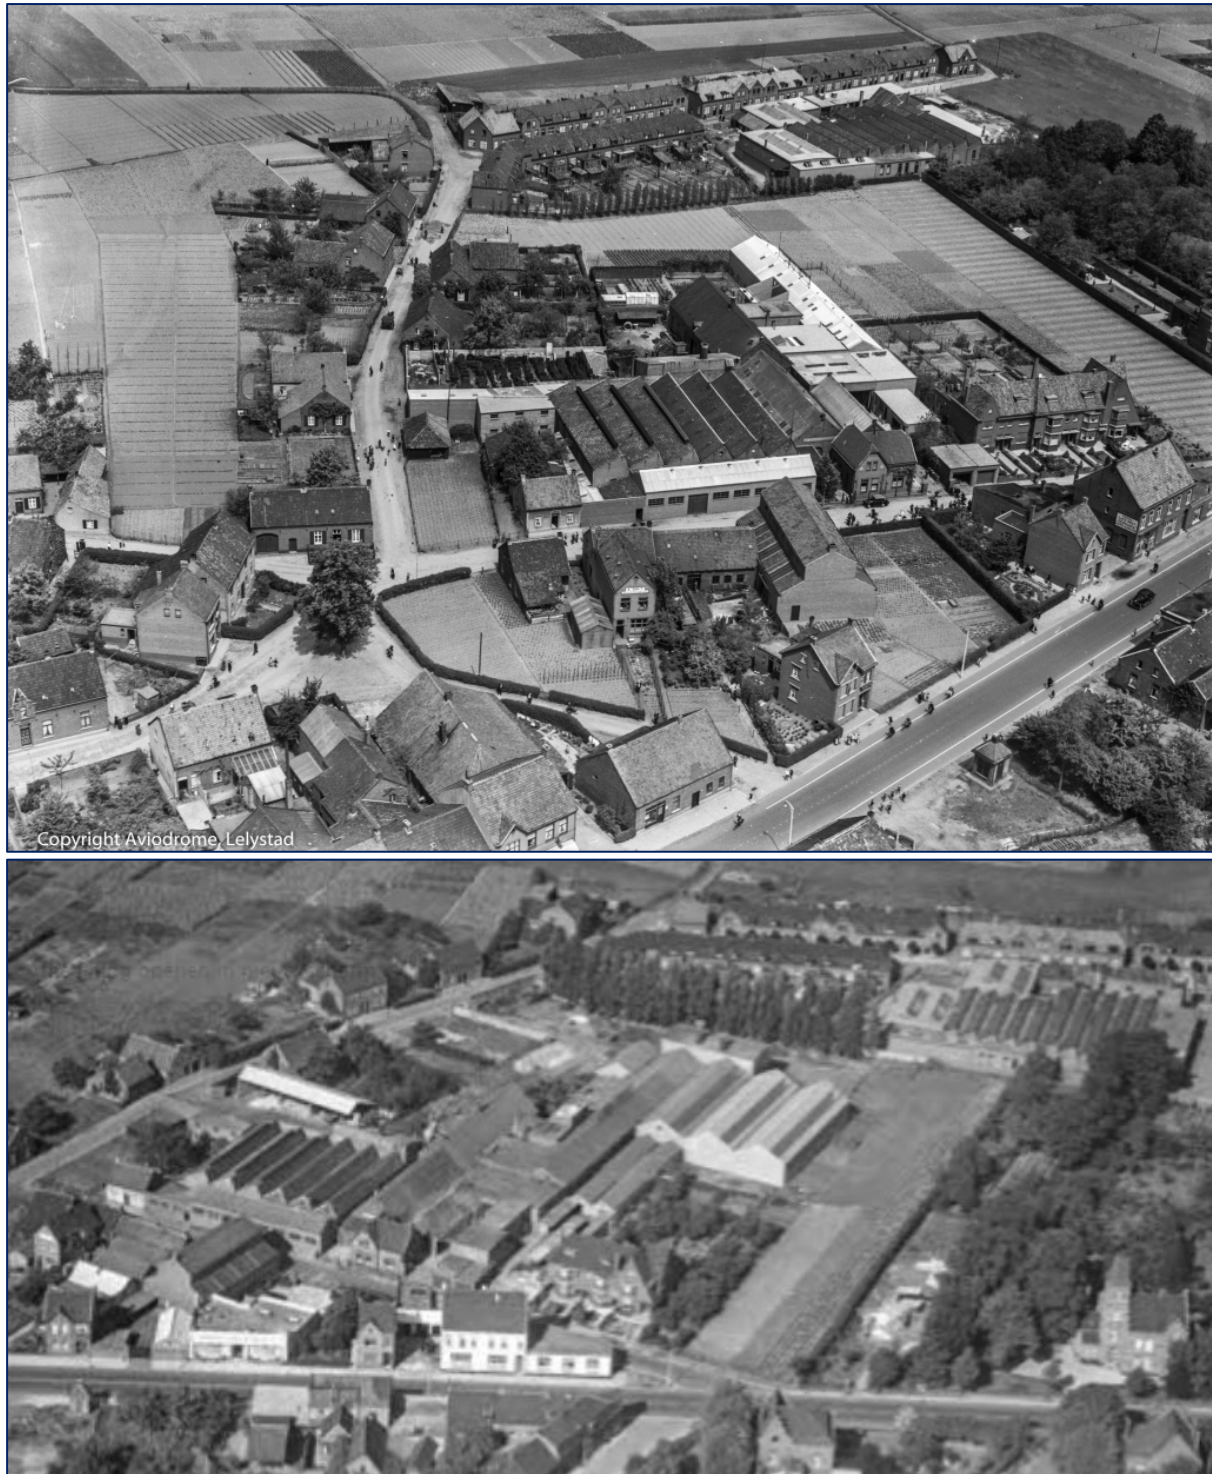
**Figuur 11:** Boven: De situatie op 27 mei 1938. Onder: De situatie na de conflictperiode op 25 september 1951.

Door de opdrachtgever en in de beeldbanken van het Gemeentearchief van Venlo en KLM Aero Carto zijn beelden achterhaald die de ontwikkeling van het gebied van Hekkens en de T.M.I. illustreren.

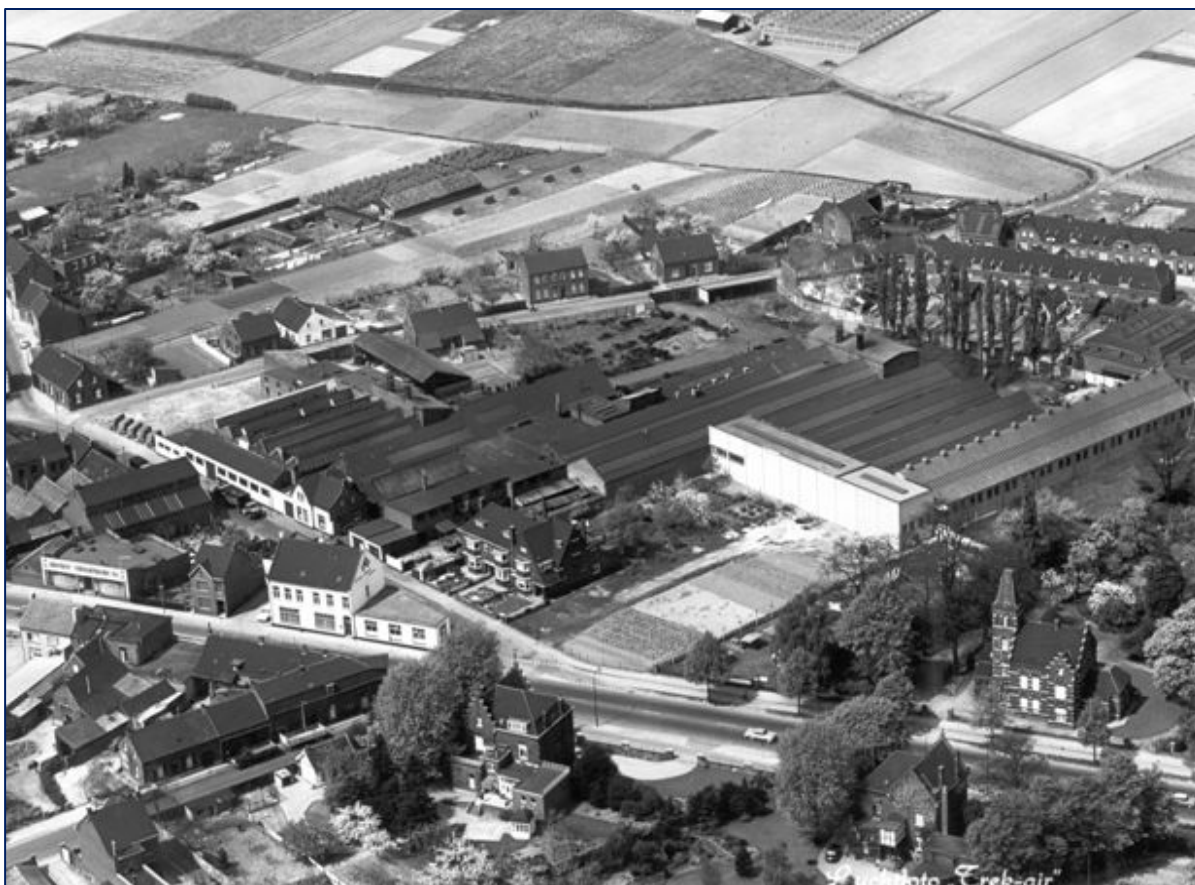
**Figuur 12:** *Boven:* De situatie rond 1955-1958. *Onder:* De situatie rond 1960. Er hebben diverse uitbreidingen van bedrijfsgebouwen plaatsgevonden.

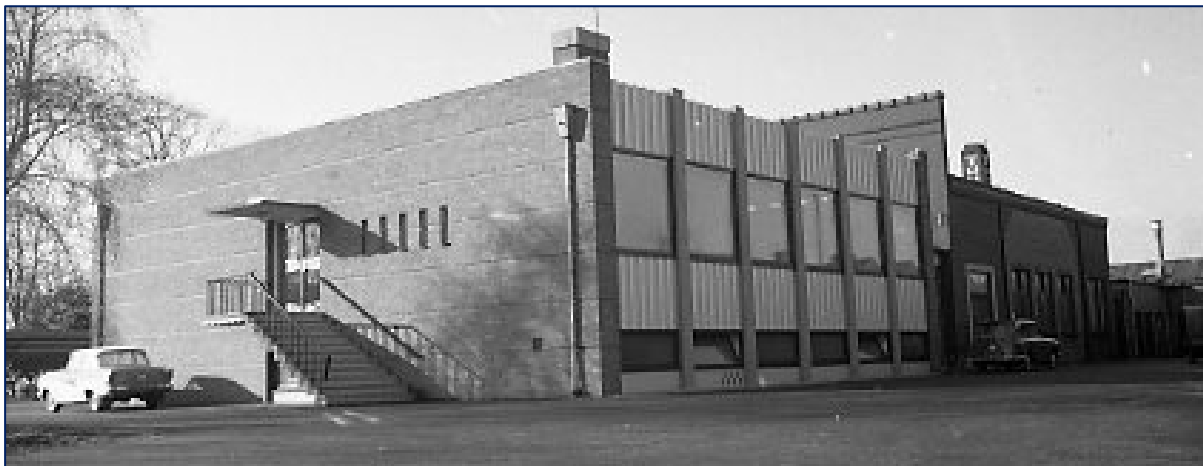
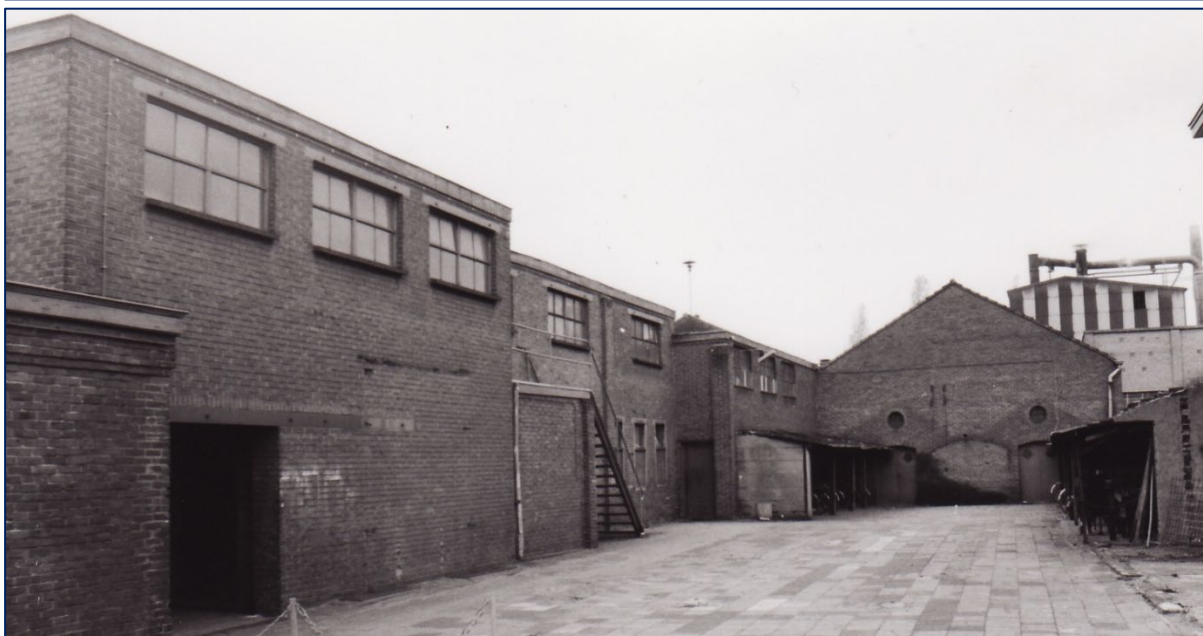
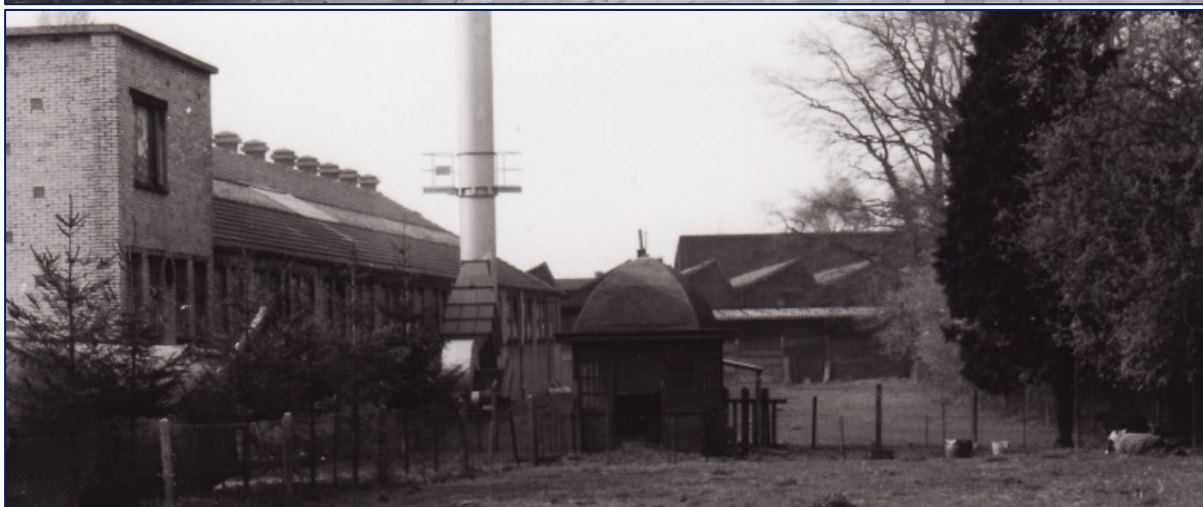
**Figuur 13:** *Boven:* Deelaanzicht bedrijfsgebouw T.M.I aan de Veldweg 46 in maart 1961. *Midden:* Deelaanzicht op terrein Hekkens ijzergieterij. *Onder:* Terrein waar eerst de Villa Leonidas stond met links bedrijfsgebouwen van Hekkens.

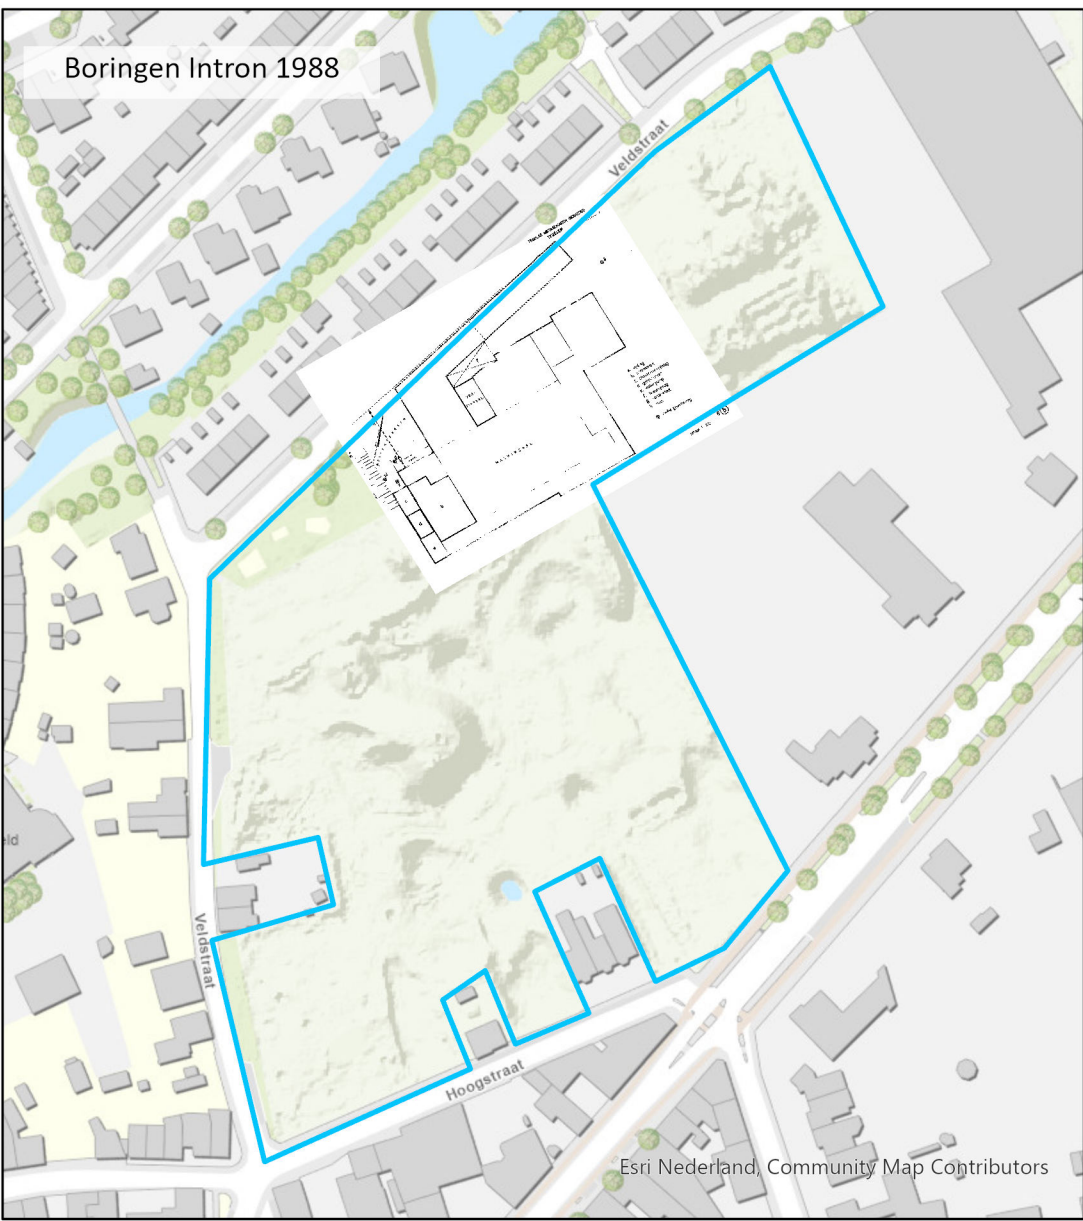
**Bodemonderzoeken**  
**T.M.I. terrein**  
**Datum:** 22-07-2022  
**Schaal:** 1:2.200  
**Formaat:** A3  
**Projectie:** RD New  
**Steller:** ECG  
**Kenmerk:** 223-022-BUIS-01

Hierbij zijn o.a. sonderingen en peilbuizen geplaatst. Deze locaties hiervan zijn deels in kaart gebracht en op de volgende pagina's weergegeven:

- Kenmerk 223-022-BUIS-01 (voormalige T.M.I. terrein);
- Kenmerk 223-022-BUIS-02.
- Kenmerk 223-022-BUIS-03 (voormalig terrein Hekkens IJzergieterij).
