## RISICOANALYSE

## ONTPLOFBARE OORLOGSRESTEN

### PROJECT BOSCHKAMP TE TEGELEN

**DOCUMENTCODE:** 223-022-RA-01

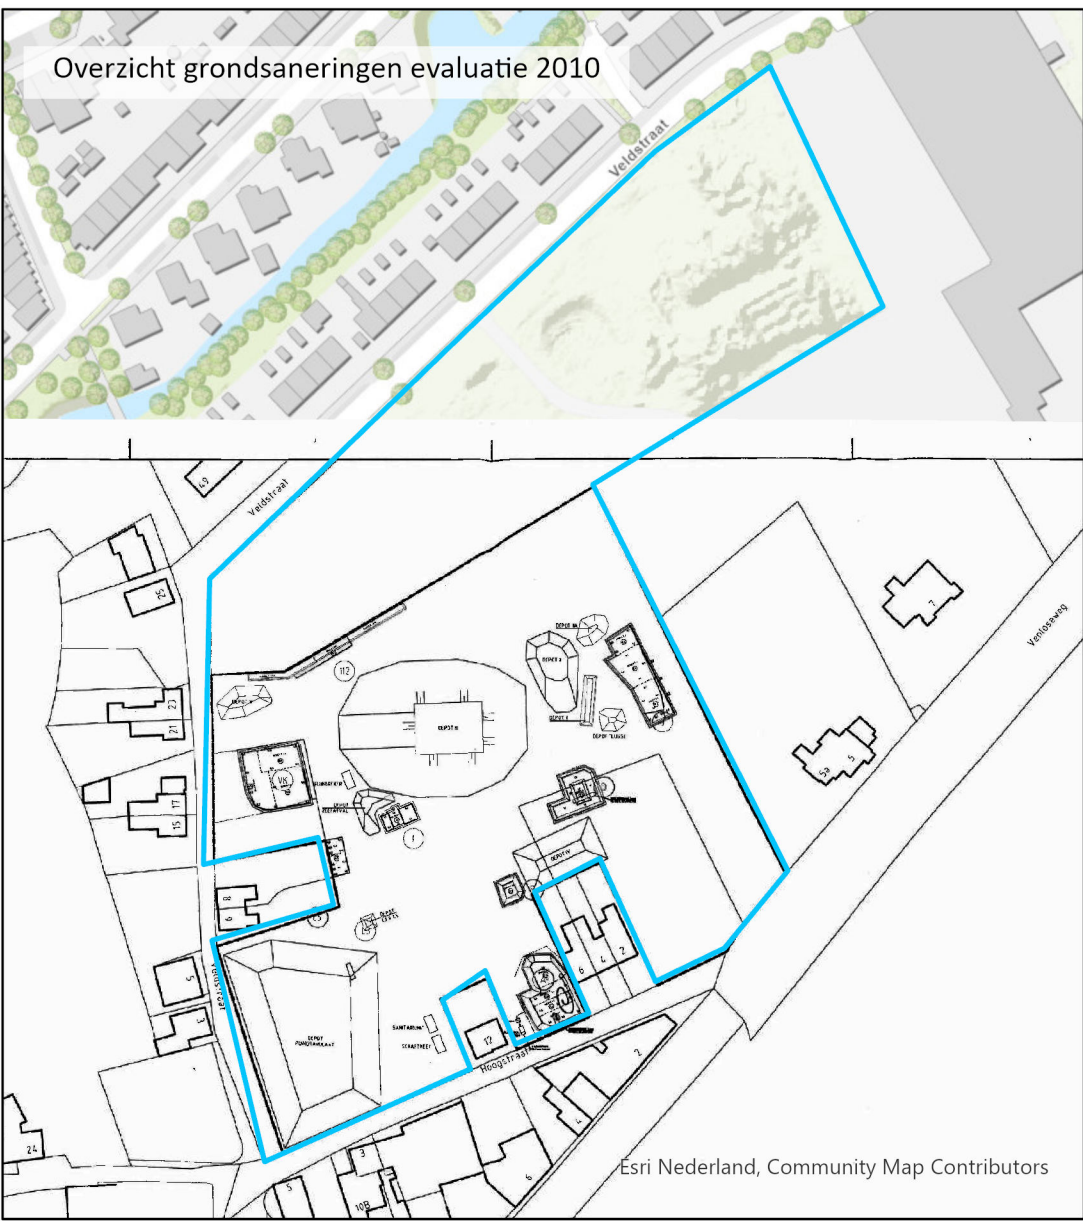
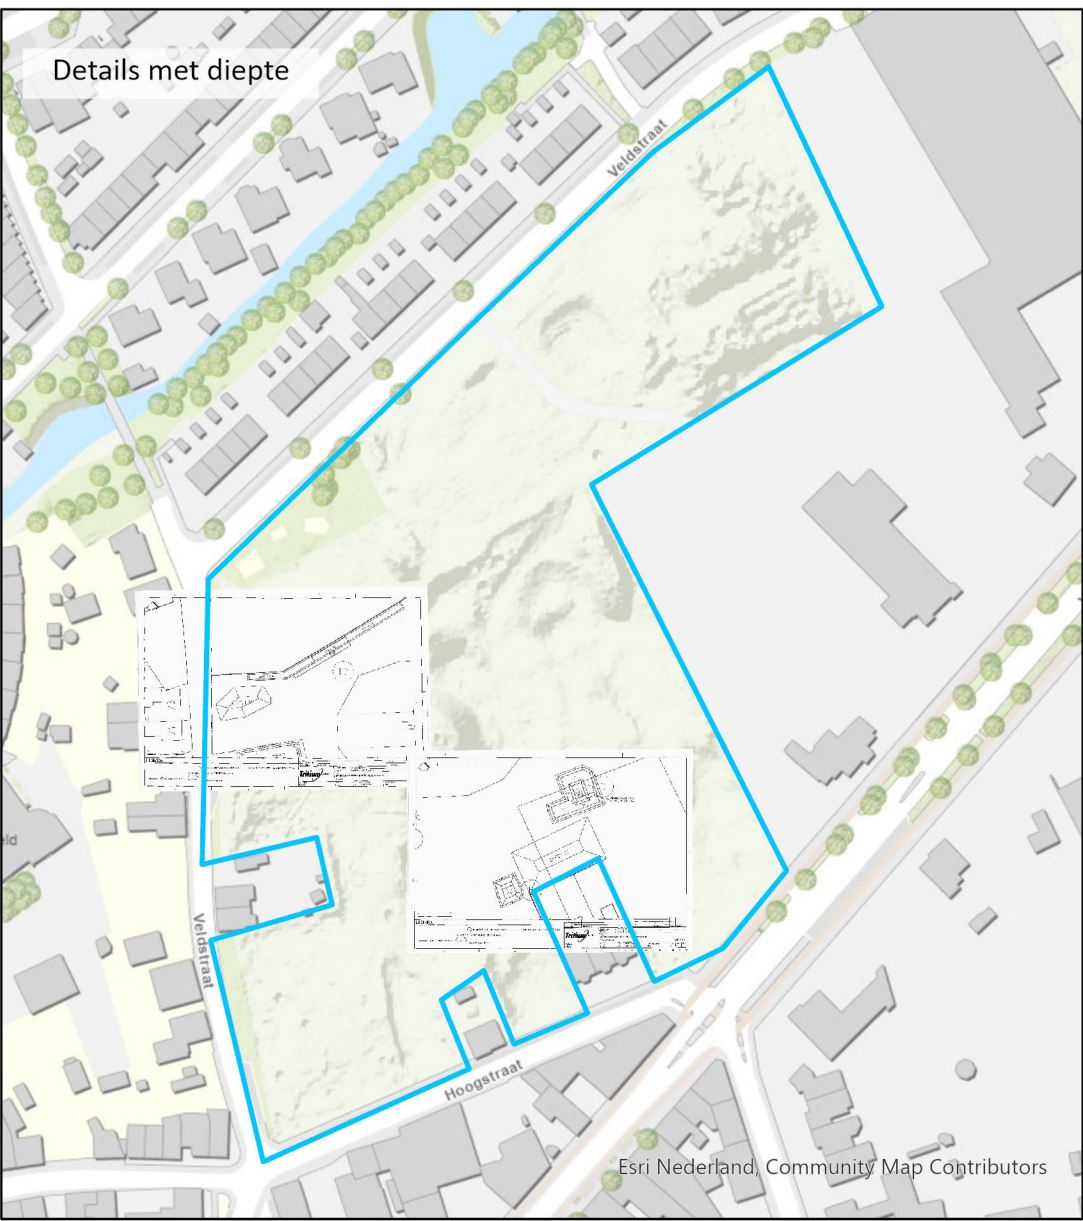
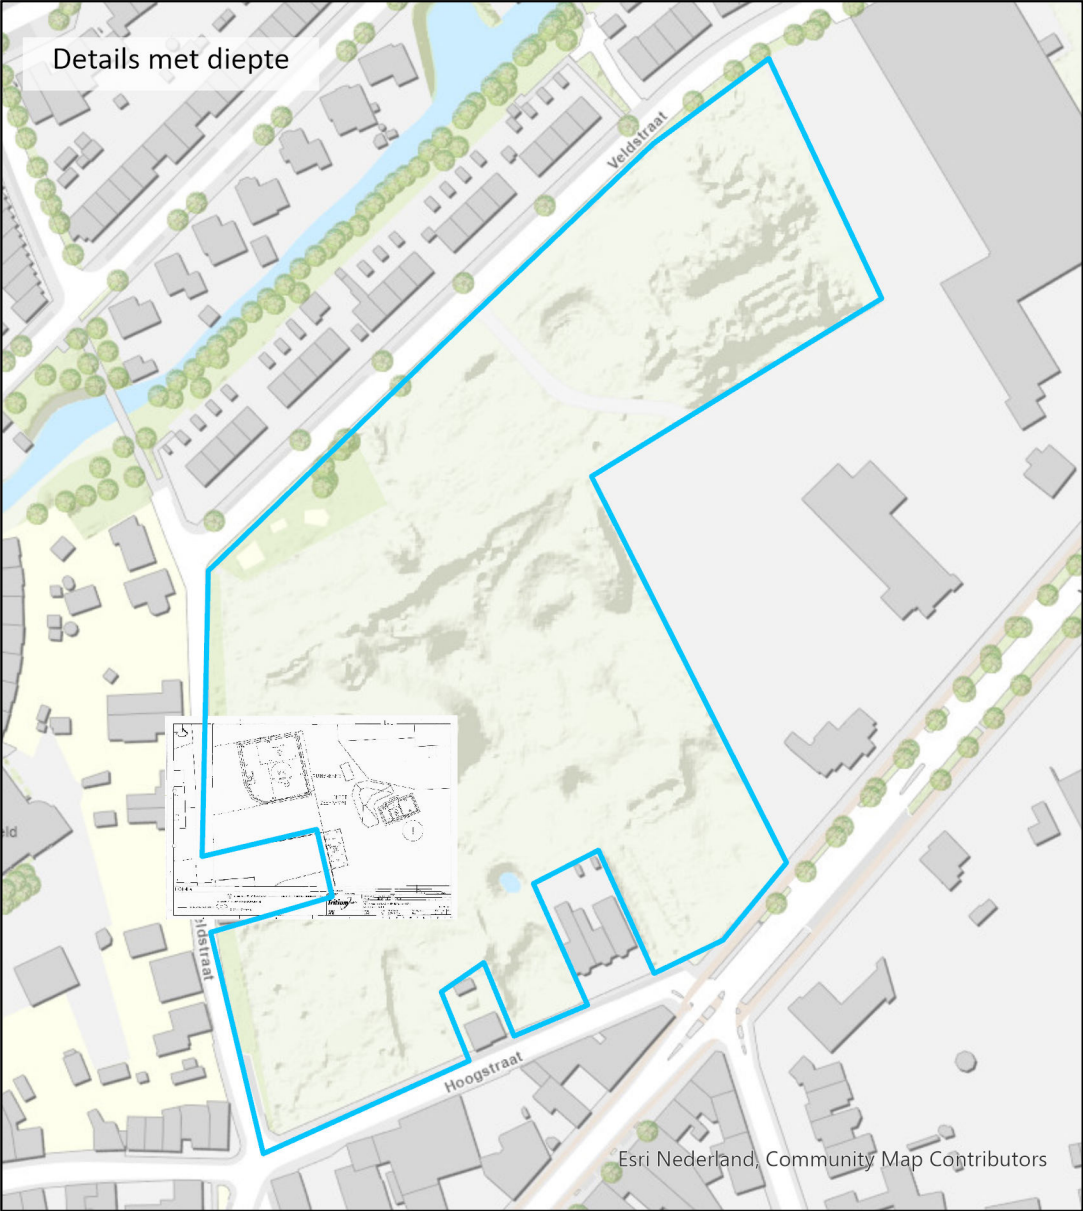
**Evaluatie grondsanering Tritium**

Op de volgende pagina is een deel overzicht van de ontgravingslocaties weergegeven.

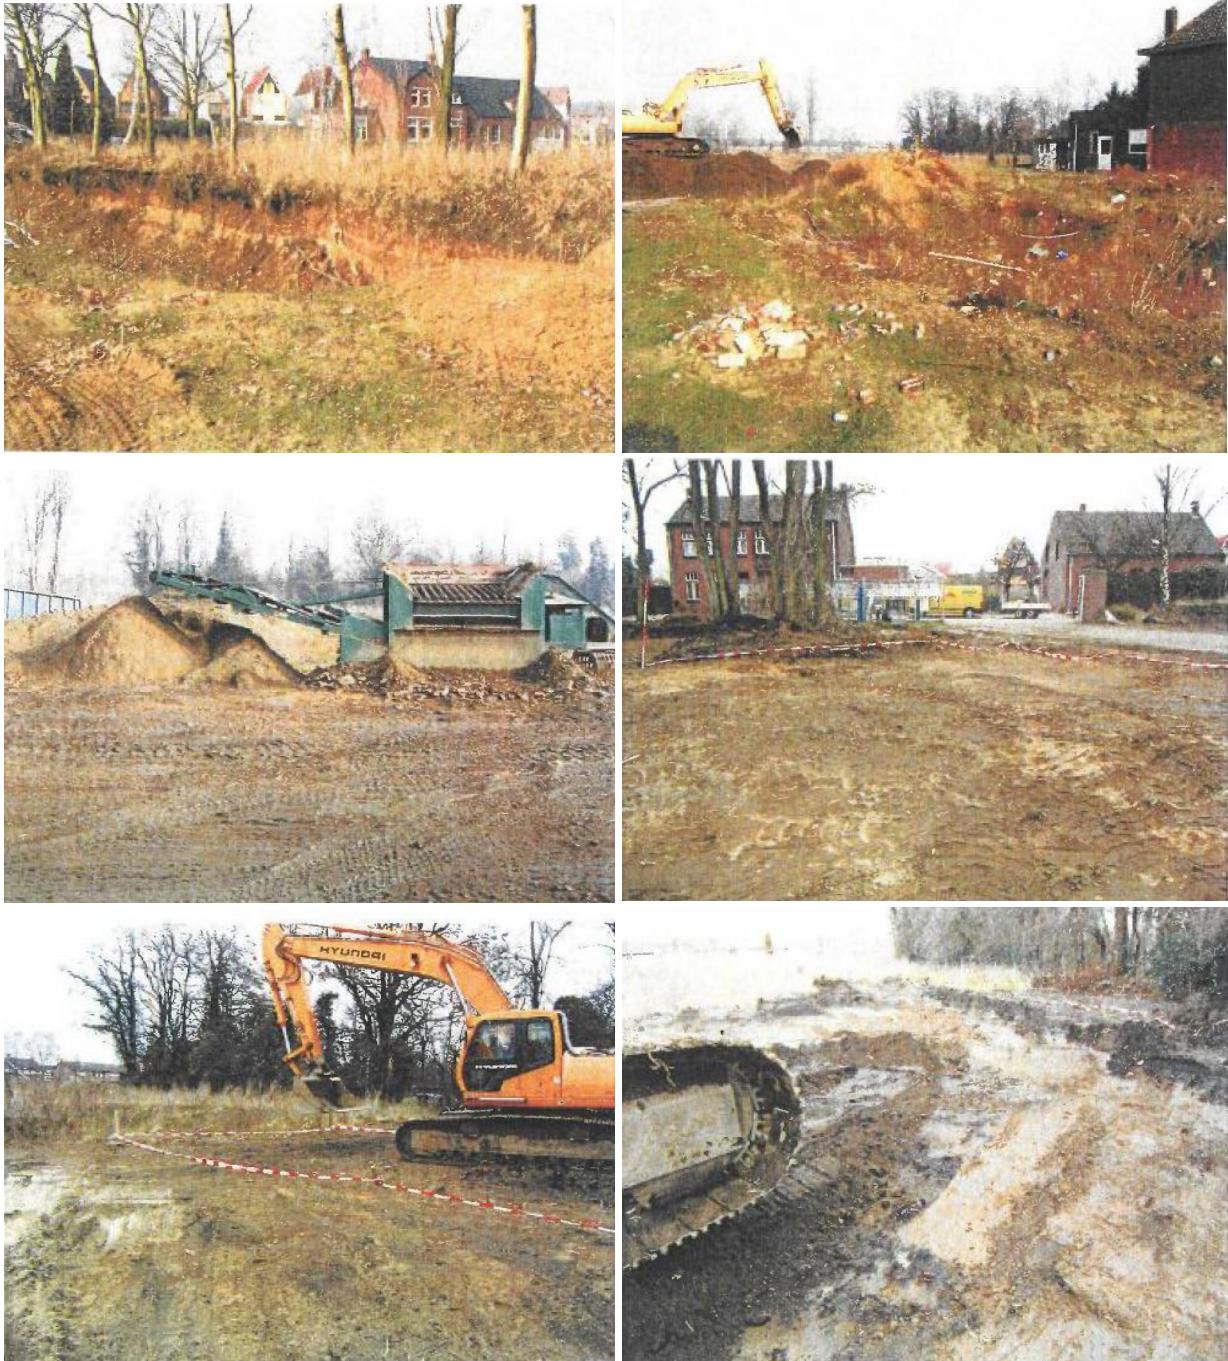
**Figuur 14:** Fotomateriaal van de bodemsaneringswerkzaamheden 2005.

In het in de vorige paragraaf aangehaalde 'Evaluatierapport grondsanering Hoogstraat 12 Tegelen' is beeldmateriaal opgenomen welke de grondroerende activiteiten in beeld brengen.

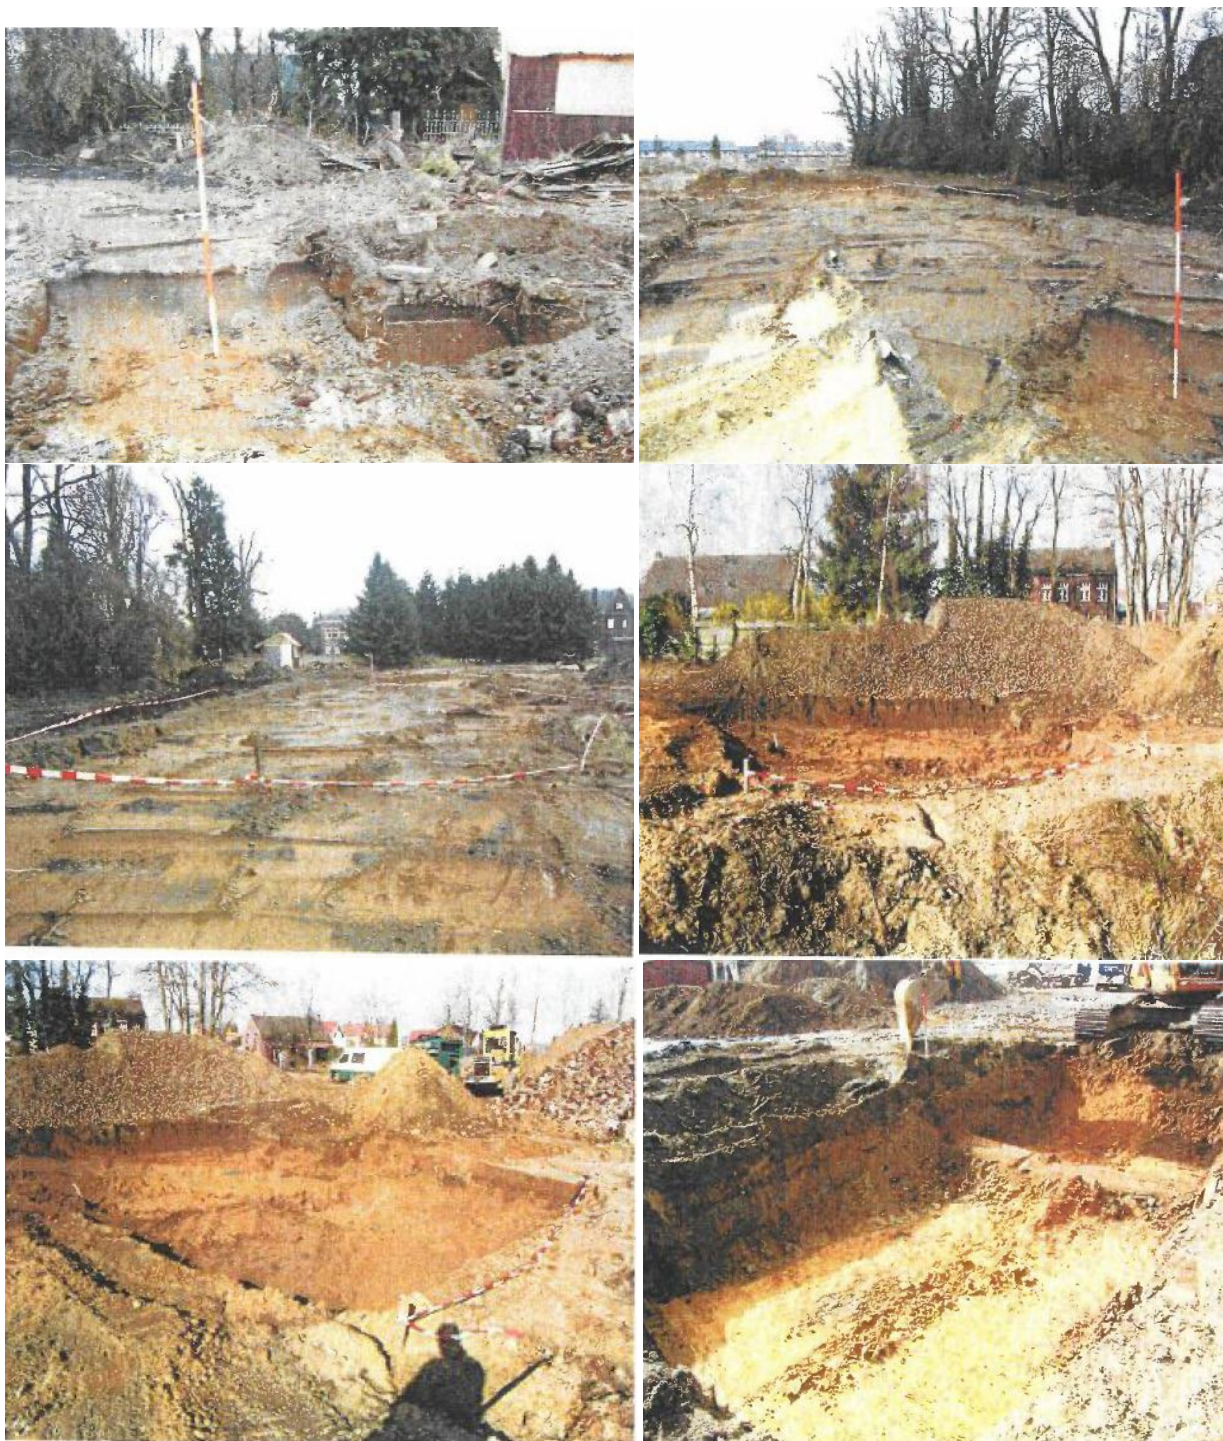
**Figuur 15:** Fotomateriaal van de bodemsaneringswerkzaamheden 2005.

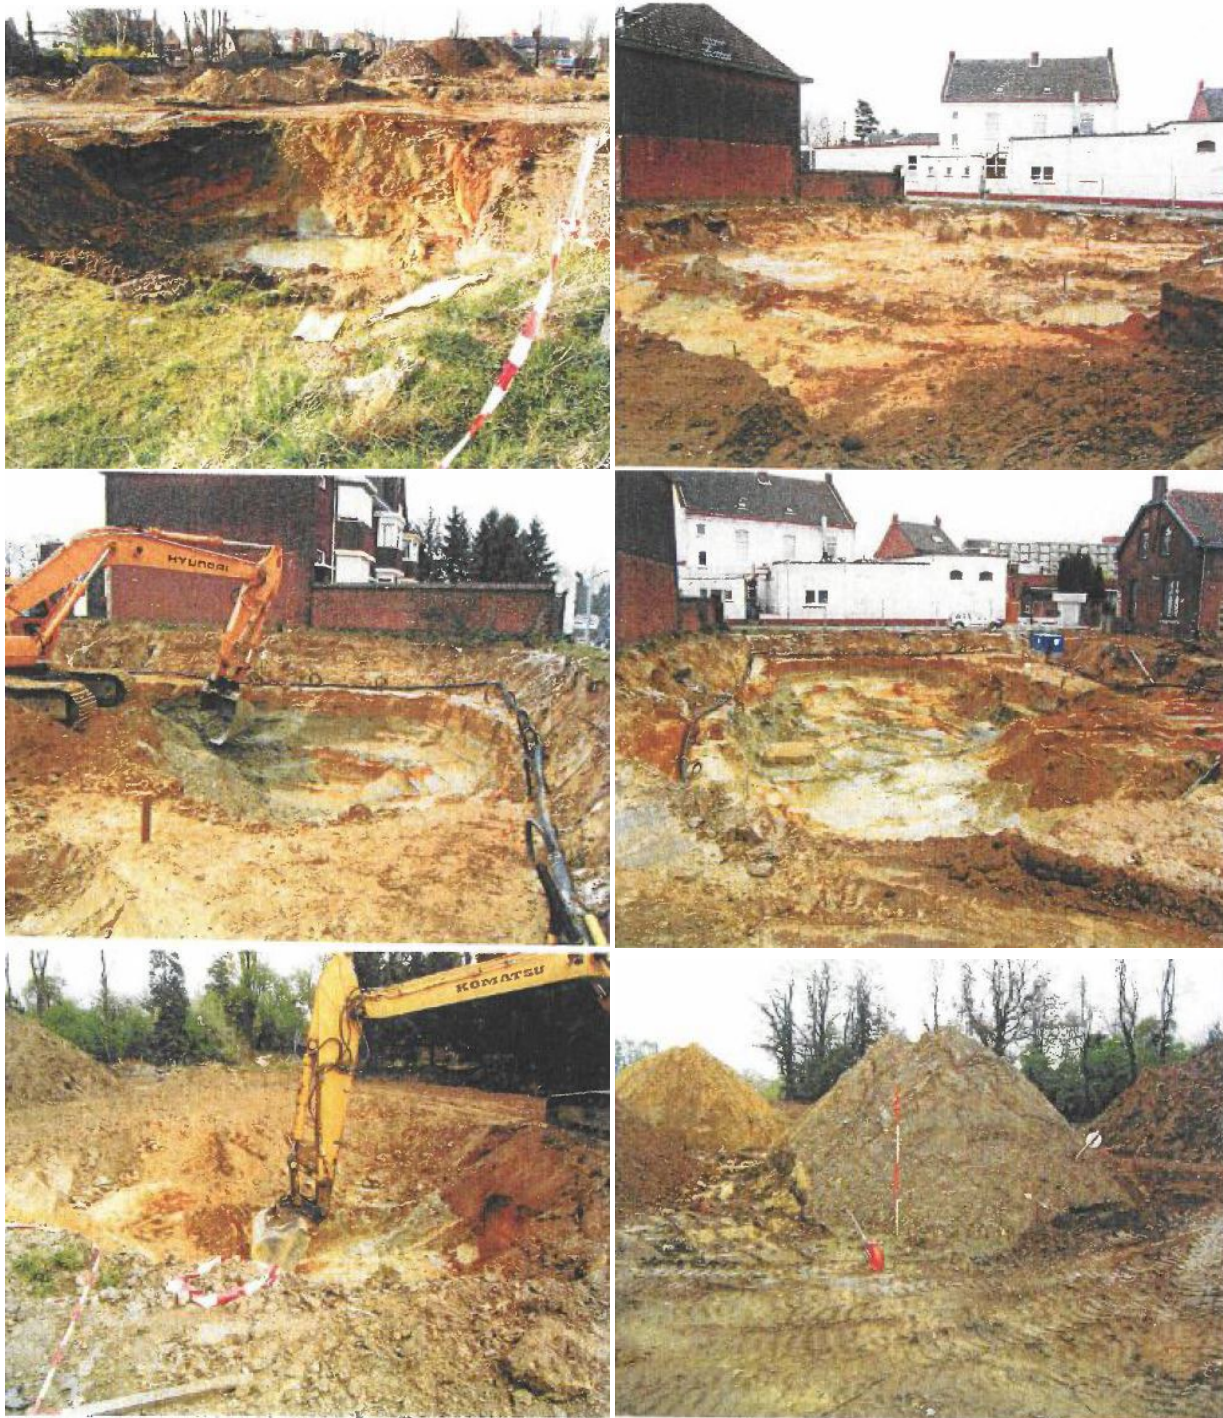
**Figuur 16:** Fotomateriaal van de bodemsaneringswerkzaamheden 2005.

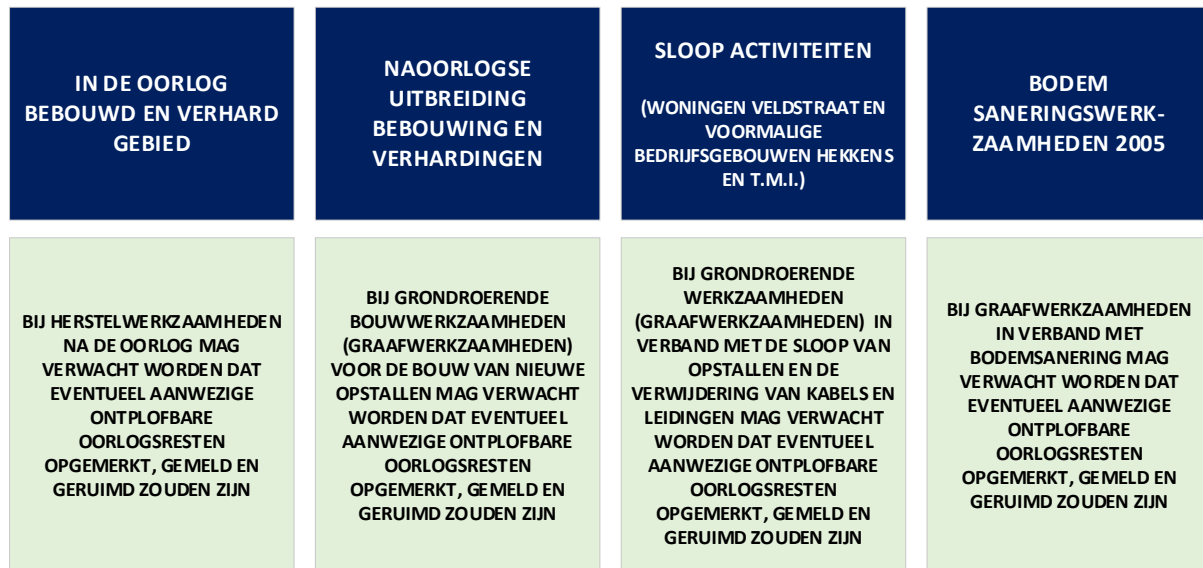
**Figuur 18:** Afwegingsfactoren contra-indicatie onderzoek.

Dit zijn activiteiten waarvan verondersteld mag worden dat als er bij deze (graaf)werkzaamheden eventuele Ontplobbare Oorlogsresten zouden zijn aangetroffen, deze zouden zijn opgemerkt, gemeld en verwijderd/geruimd. In de onderstaande blokken zijn de afwegingsfactoren verwoordt die hebben geleid tot een afbakening van een Risicogebied Ontplobbare Oorlogsresten.

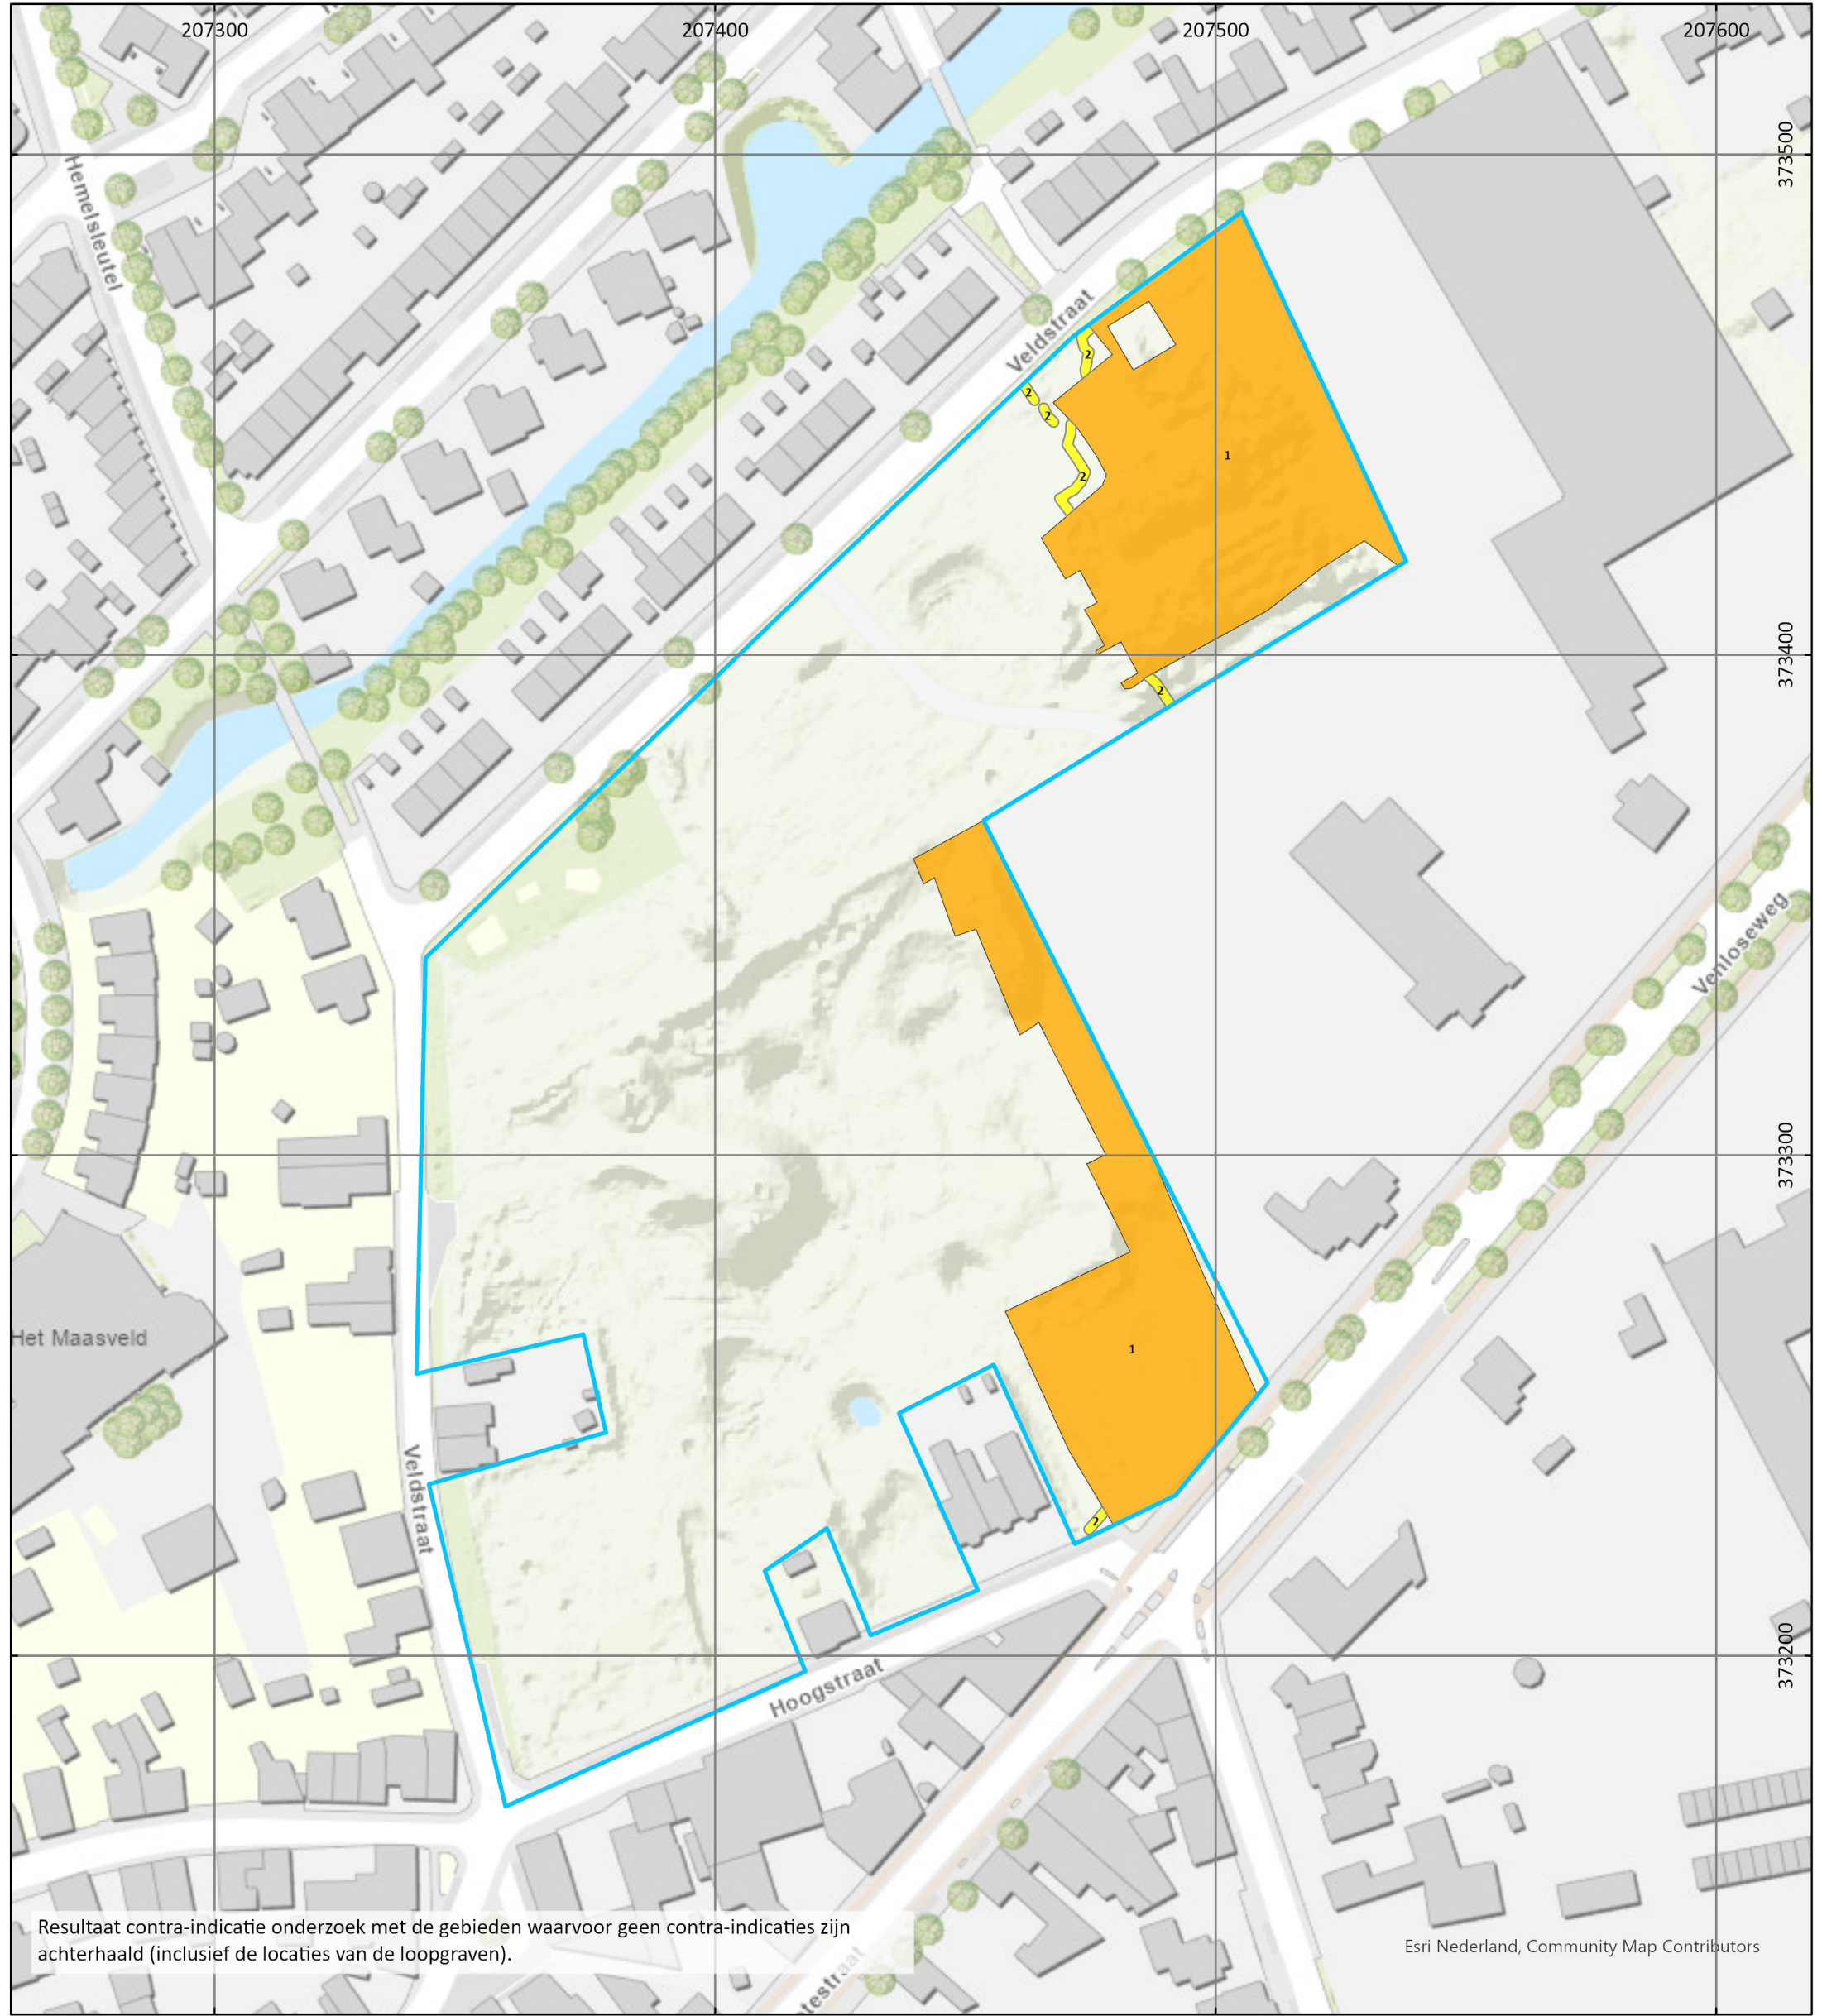
**Resumé contra-indicatie onderzoek**  
**Datum:** 22-07-2022  
**Schaal:** 1:1.250  
**Formaat:** A3  
**Projectie:** RD New  
**Steller:** ECG  
**Kenmerk:** 223-022-CONTRA-01  
**Opdrachtgever:** Antares

Op de navolgende pagina is een overzicht weergegeven van de locaties waarvoor geen aanwijzingen zijn achterhaald dat hier in de loop der jaren na de oorlog graafwerkzaamheden zijn uitgevoerd (inclusief de locaties van de loopgraven).

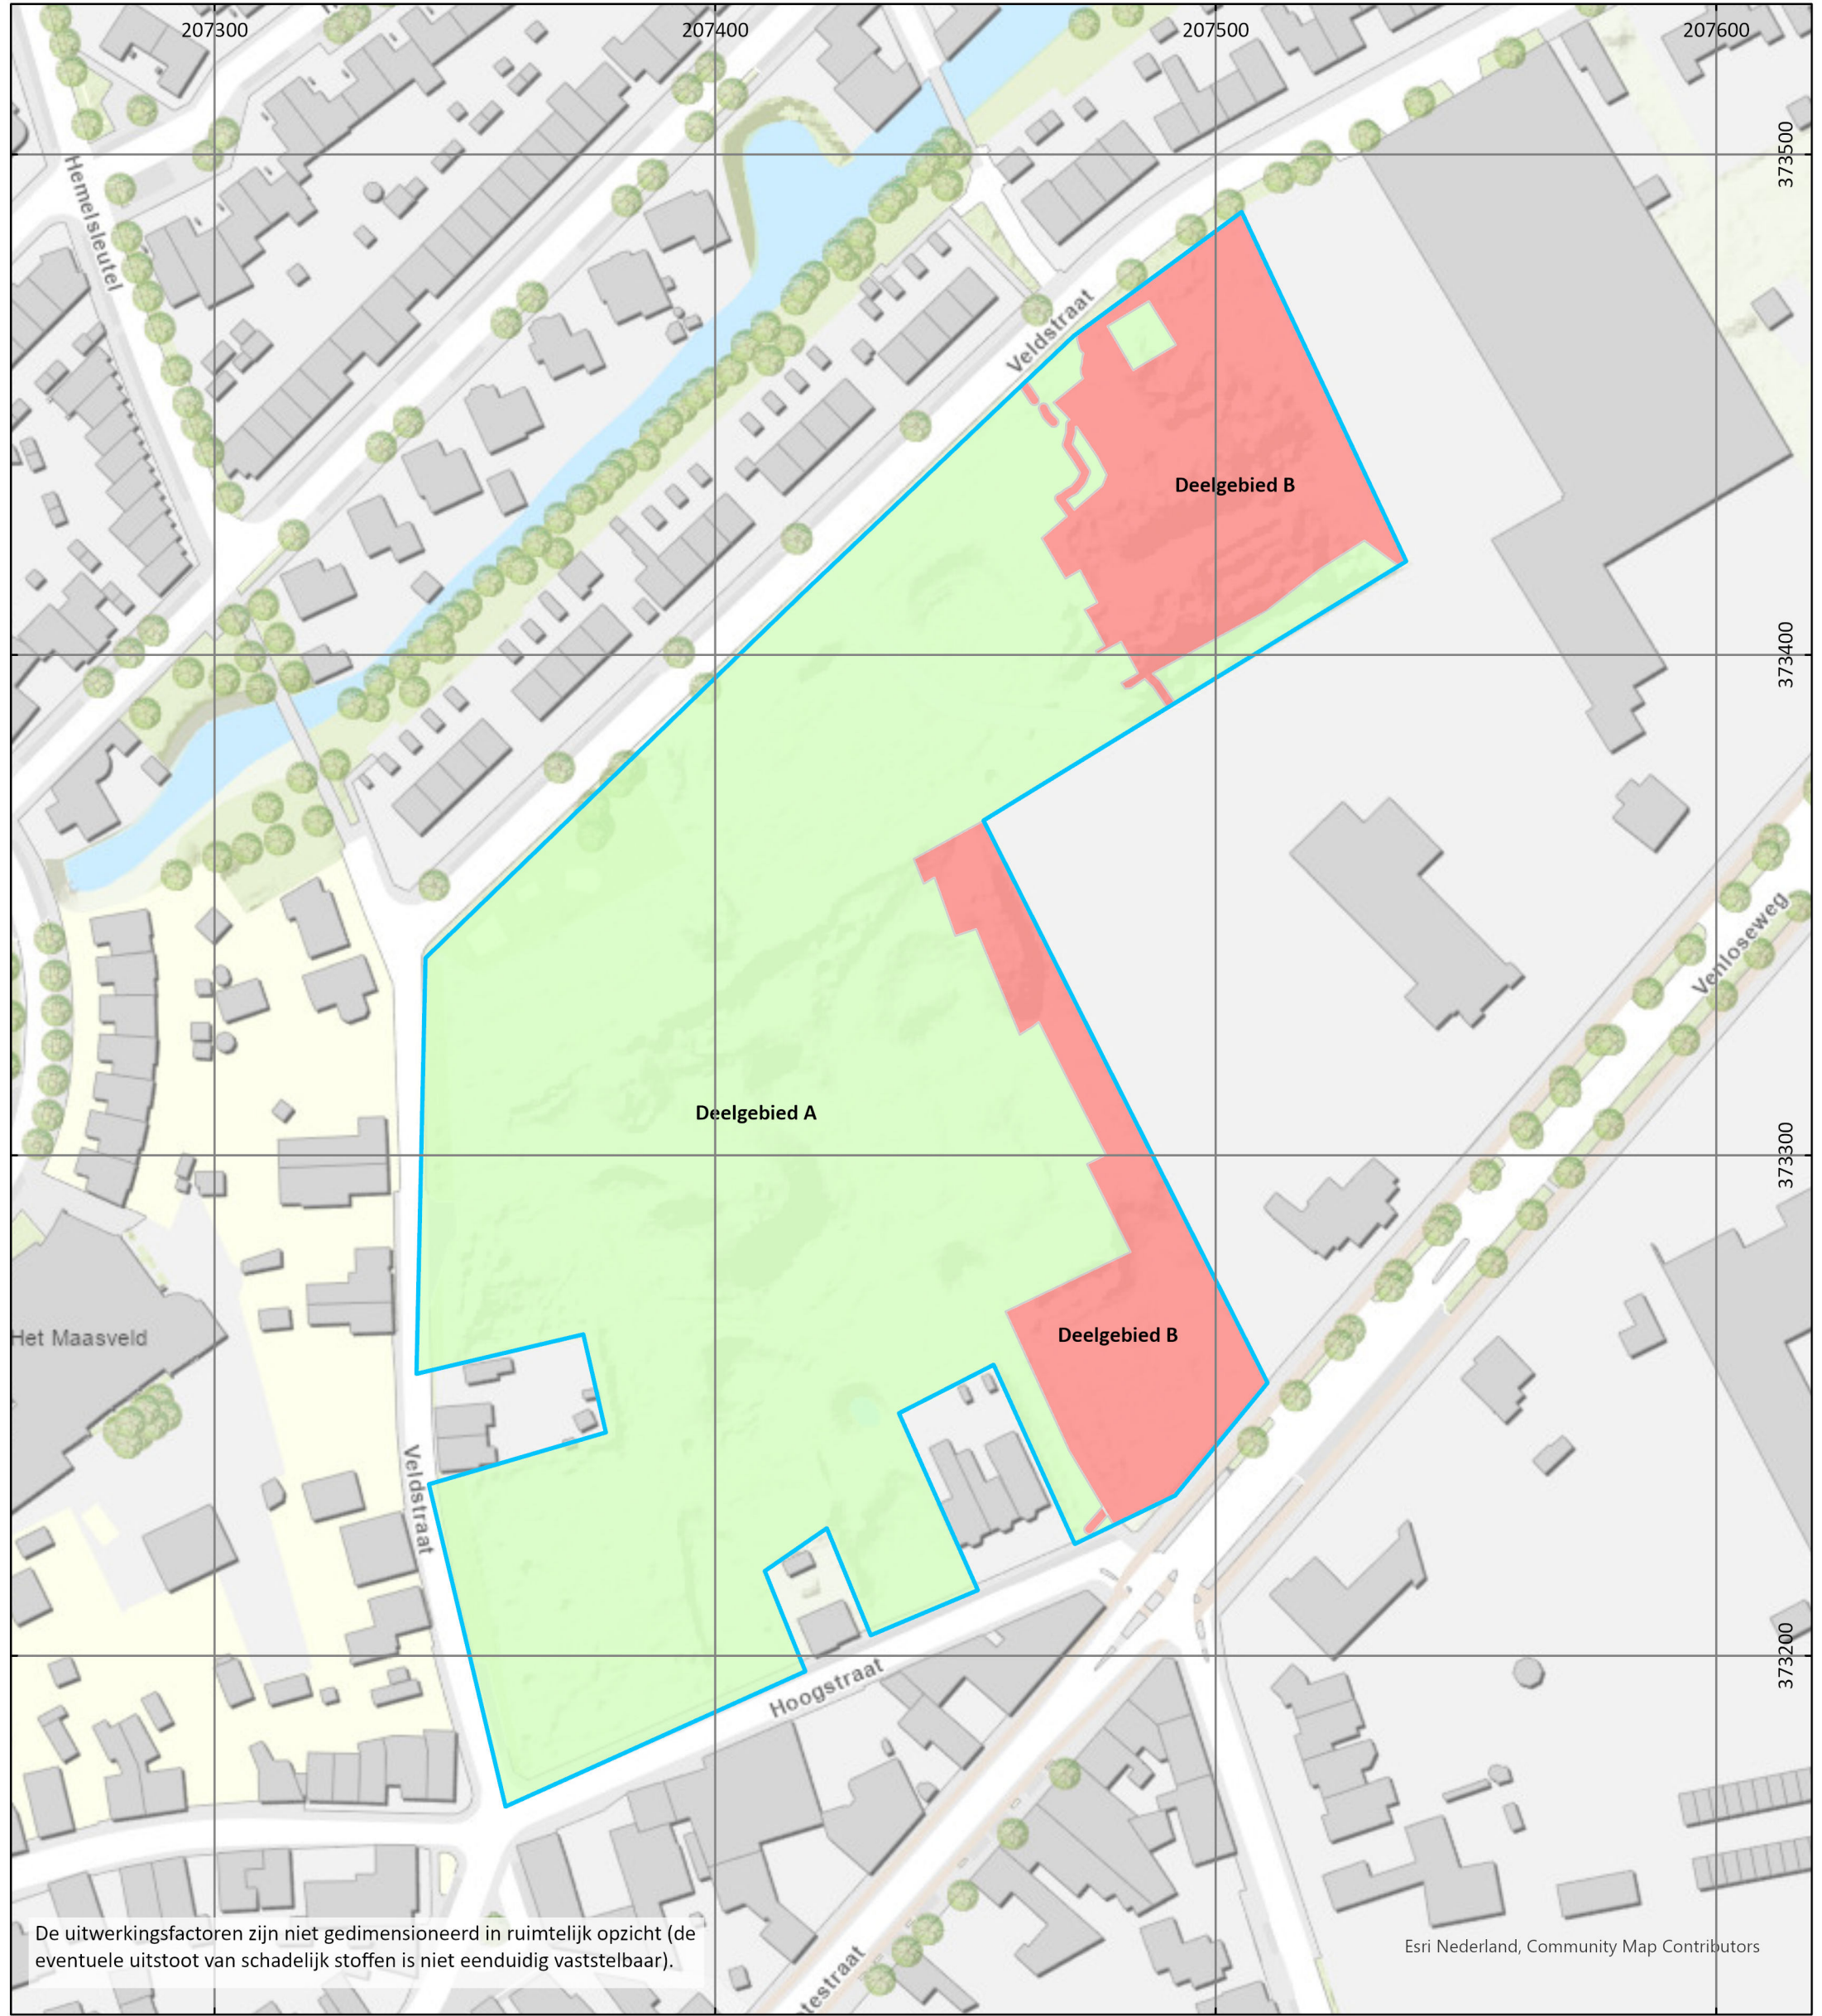
**BIJLAGE 2: KAART GEBIED MET DEELCONCLUSIES**

**Kaart Risicoanalyse**  
**Ontplofbare Oorlogsresten**  
**Datum:** 25-07-2022  
**Schaal:** 1:1.250  
**Formaat:** A3  
**Projectie:** RD New  
**Steller:** ECG  
**Kenmerk:** 223-022-CONC-01  
**Opdrachtgever:** Antares

- **Deelgebied A:** Conclusie I voor de gebieden waarvoor voldoende aanwijzingen zijn achterhaald dat er vaak gegraven is.

- **Deelgebied B:** Conclusie III voor de gebieden waarvoor onvoldoende aanwijzingen zijn achterhaald dat er vaak gegraven is.
