# Vooronderzoek OO Veilingterrein Venlo

| Kenmerk Assist Explore: | X2022.014 |

## VOORONDERZOEK

*Naar ontplofbare oorlogsresten  
Veilingterrein te Venlo  
Gemeente Venlo*

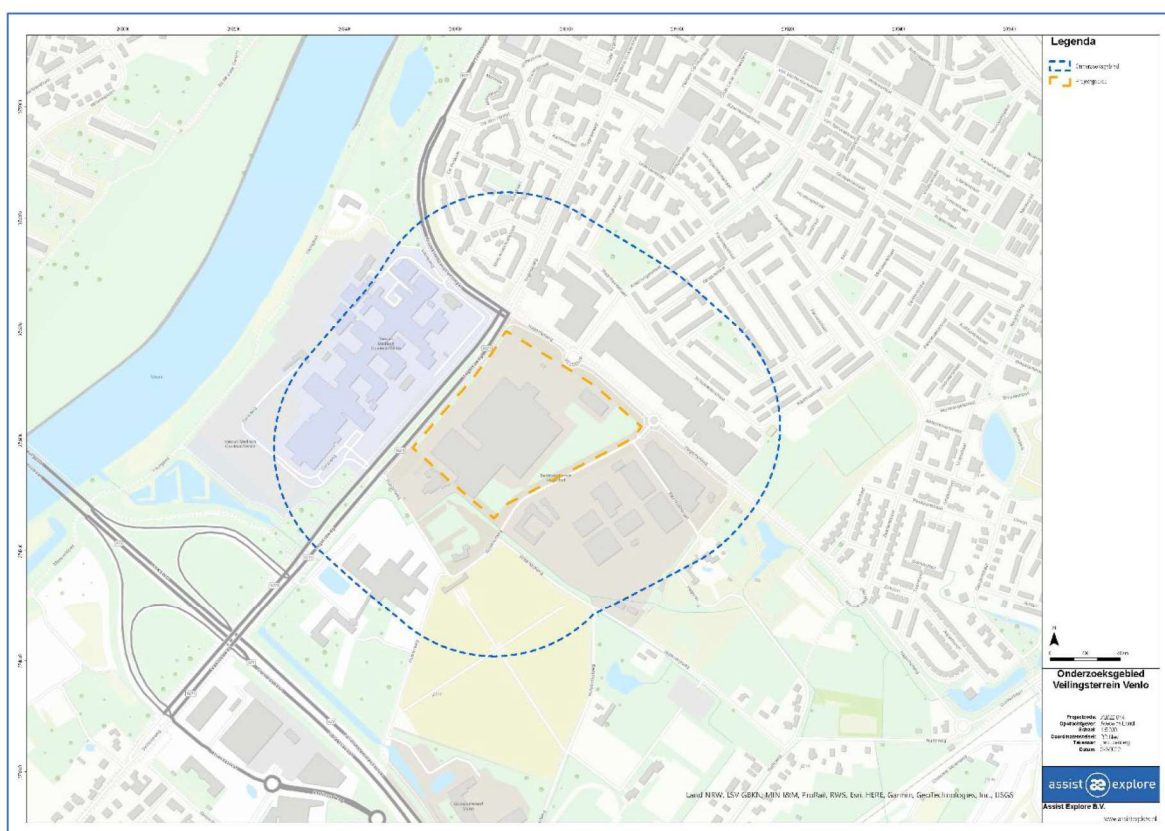
Afbeelding 1.4.1 Onderzoeksgebied

Tevens heeft Assist Explore een straal van 250 meter rondom het projectgebied gehanteerd (hierna te noemen: onderzoeksgebied) om een zo nauwkeurig mogelijk beeld te krijgen. Het onderzoeksgebied is in onderstaande afbeelding met een **donkerblauw gestreepte lijn** aangegeven.

Binnen deze omtrek worden, voor het projectgebied, alle relevante gebeurtenissen meegenomen in dit onderzoek. Het projectgebied is in onderstaande afbeelding de **oranje gestreepte lijn**. De classificatie verdacht of onverdacht wordt uitsluitend afgegeven voor het projectgebied.

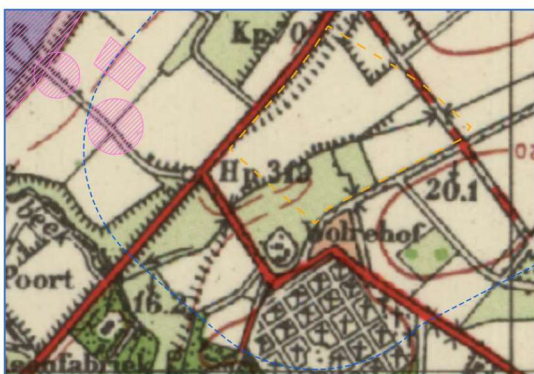
Afbeelding 5.2.2.1: mijneveld weergave 1945

De collectie mijneveldkaarten van de EOD is geraadpleegd. Uit het onderzoek, in de leg- en ruimrapporten, is gebleken dat tijdens de Tweede Wereldoorlog er twee geregistreerde mijnevelden hebben gelegen aan de rand van het onderzoeksgebied. Het ruimrapport is opgenomen in bijlage 8.2.1 en 8.2.2. Op 24 augustus 1945 zijn in beide mijnevelden 4602-897-078 en 4602-898-077 onderzocht en daarbij zijn geen mijnen aangetroffen. Er is geen informatie bekend of deze mijnevelden al eerder zijn geruimd.

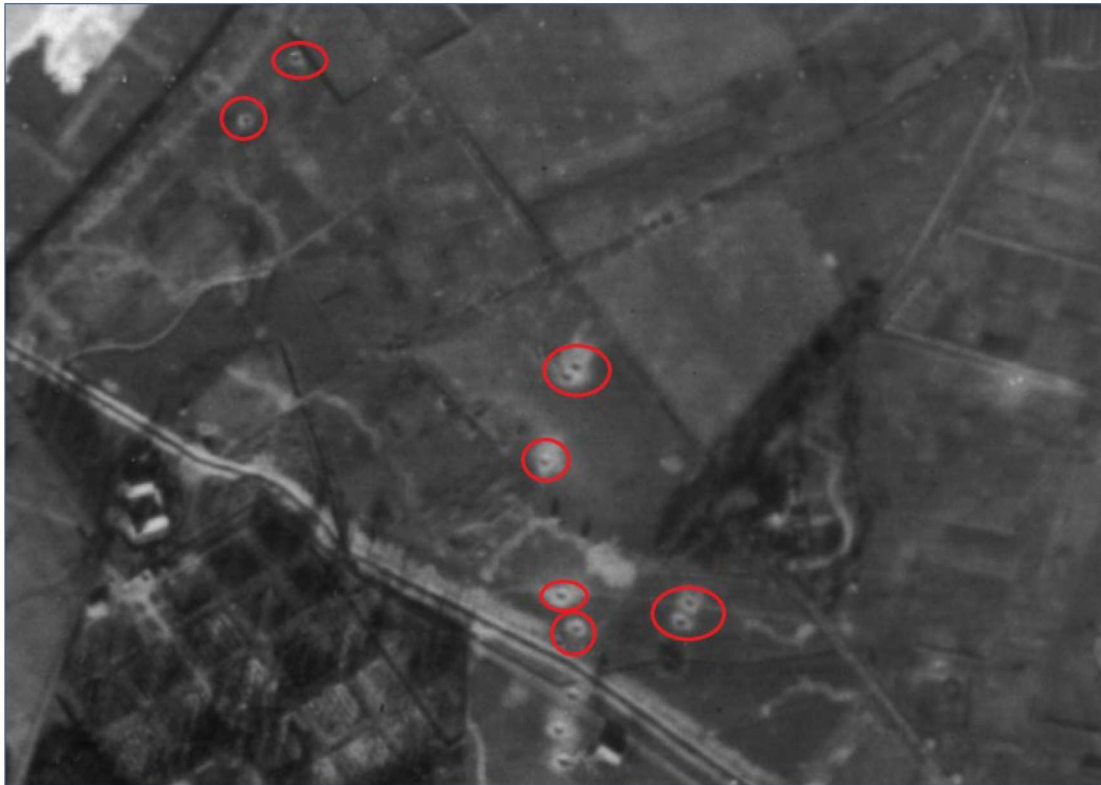
Een uitsnede van deze luchtfoto met daarop de bovengenoemde waarnemingen is hieronder bijgevoegd. Alle hierboven benoemde indicaties zijn geclassificeerd als bevestigd of waarschijnlijk.

Afbeelding 5.7.1 : In de cirkels zijn de kraters zichtbaar ID-AE-08 en 09.

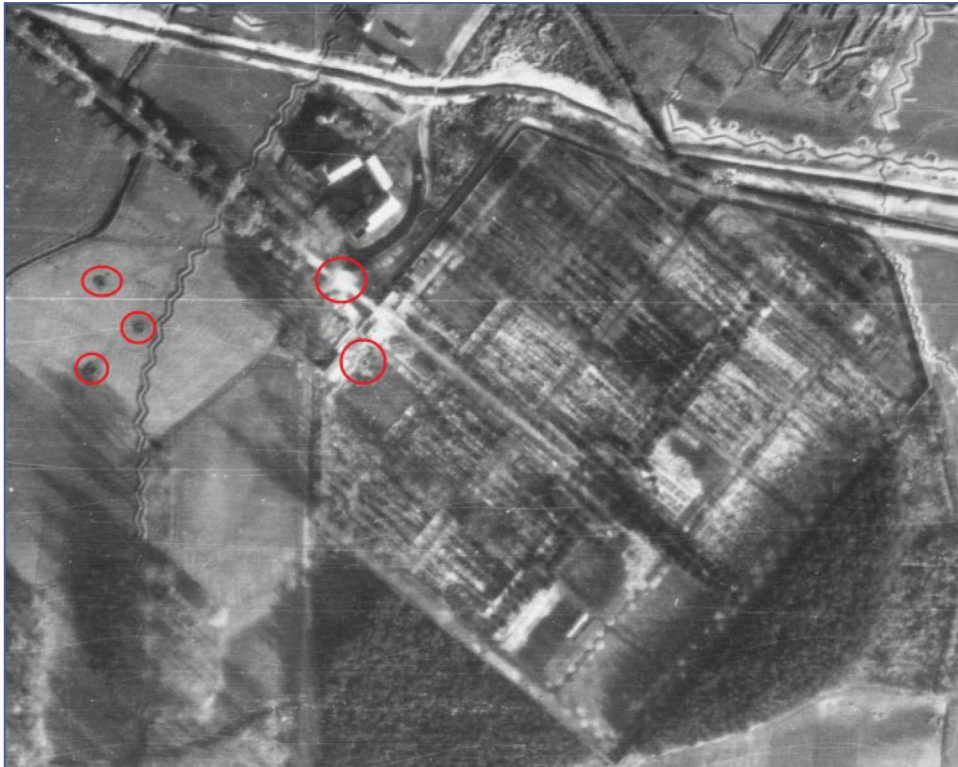
Afbeelding 5.7.2: In de cirkels links zijn de geschutopstellingen zichtbaar ID-AE-11, rechts de kraters ID-AE-10.

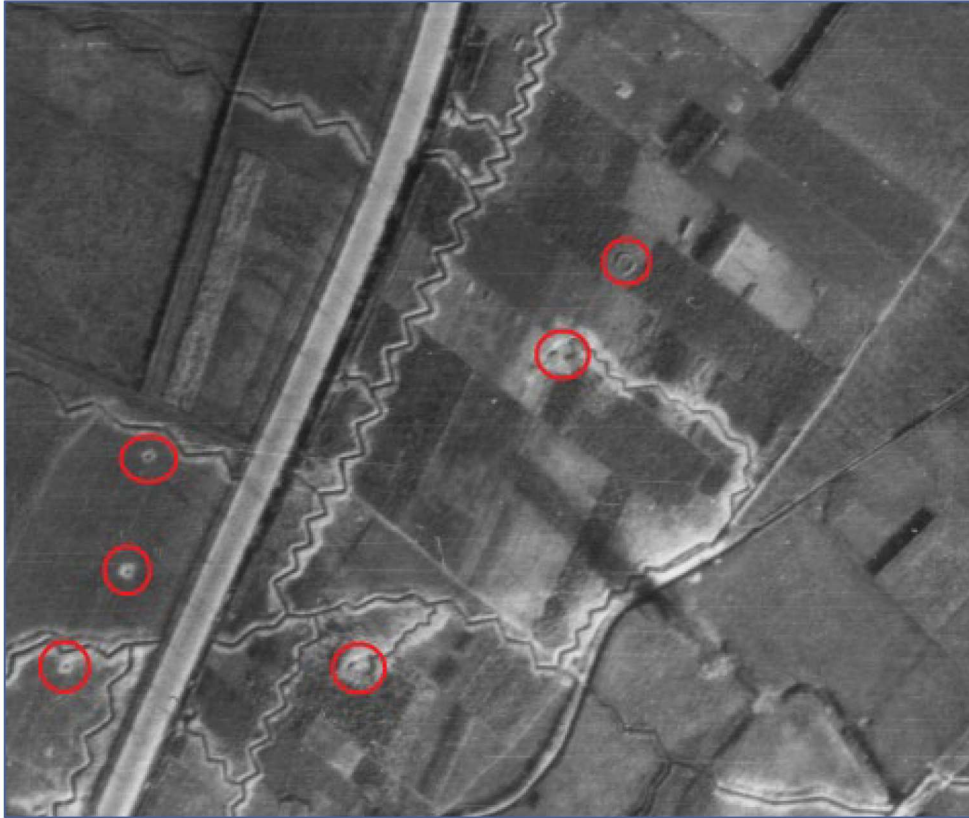
Afbeelding 5.7.3: In de cirkels links zijn de kraters zichtbaar ID-AE-12, rechts de wapenopstellingen ID-AE-13 en bovenin de geschutopstelling ID-AE-14.

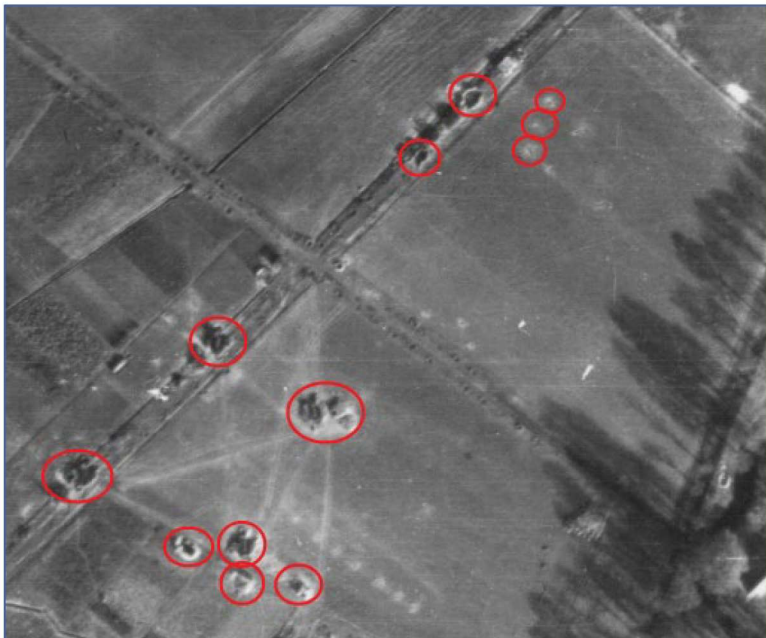
Afbeelding 5.7.4: In de cirkels onder zijn de geschutopstellingen zichtbaar ID-AE-15, bovenaan rechter cirkels de geschutopstellingen ID-AE-18 en links de kraters ID-AE-16.

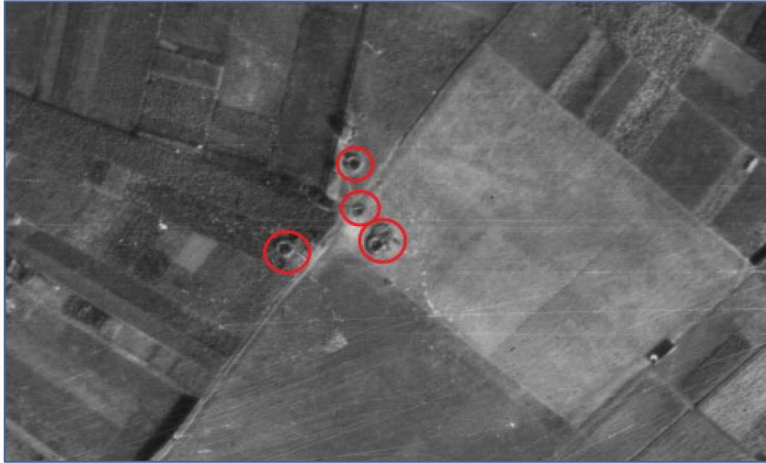
Afbeelding 5.7.5: In de cirkels onder zijn de geschutopstellingen zichtbaar ID-AE-17.

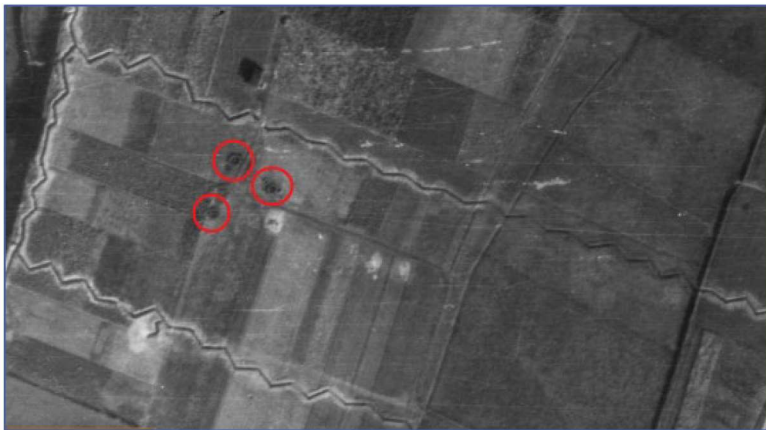
- Verder in noord oostelijke richting van de geschutopstellingen genoemd bij gebeurtenis-ID: AE-15 zijn nog twee geschutopstellingen zichtbaar met oostelijk daarvan drie kraters. **Gebeurtenis-ID: AE-16.**
- Ten noord westen van de geschutopstellingen genoemd bij gebeurtenis-ID: AE-16 zijn vier geschutopstellingen zichtbaar. **Gebeurtenis-ID: AE-17.**
- Ten noord westen van de kraters genoemd bij gebeurtenis-ID: AE-12 zijn drie geschutopstellingen zichtbaar. **Gebeurtenis-ID: AE-18.**

Afbeelding 5.7.6: In de cirkels onder zijn de geschutopstellingen zichtbaar ID-AE-18.

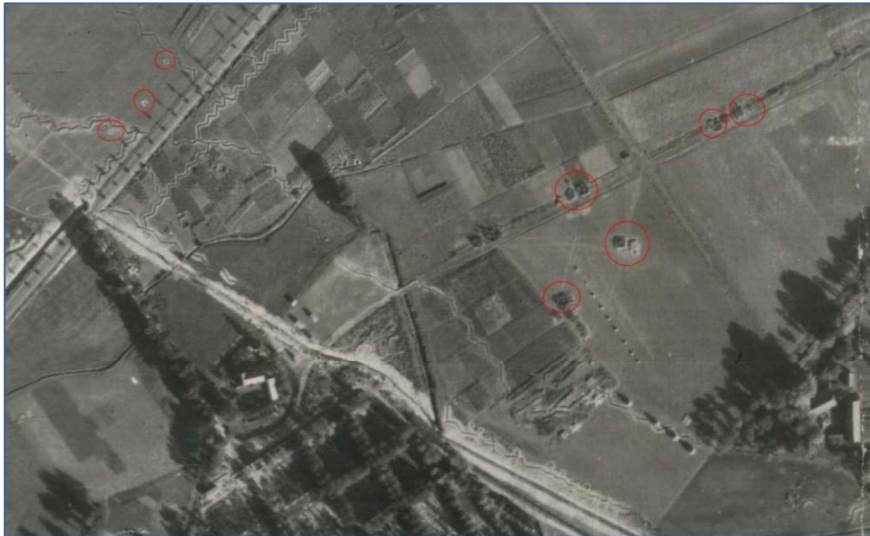
Afbeelding 5.7.7: In de cirkels links zijn de kraters zichtbaar ID-AE-19, rechts de geschutopstellingen ID-AE-22.

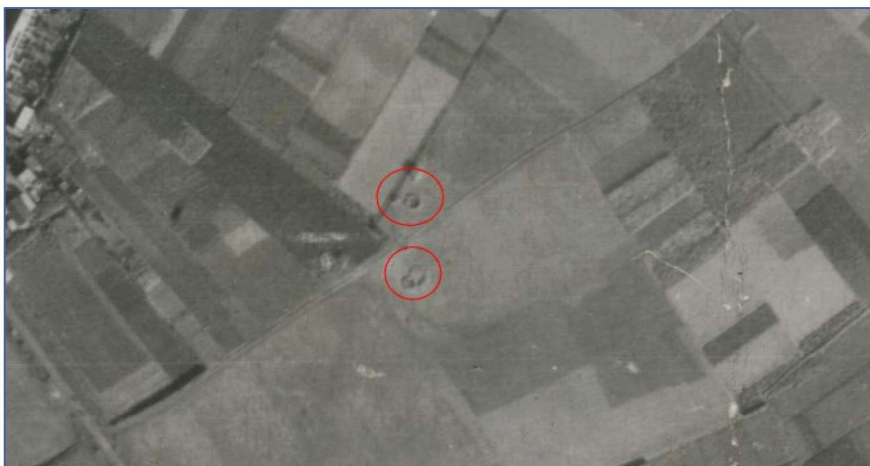
- Verder in noordelijke richting van de geschutopstelling genoemd bij gebeurtenis-ID: AE-22 zijn nog twee geschutopstellingen zichtbaar. **Gebeurtenis-ID: AE-23.**

Afbeelding 5.7.8: In de cirkels zijn de geschutopstellingen ID-AE-23 zichtbaar.

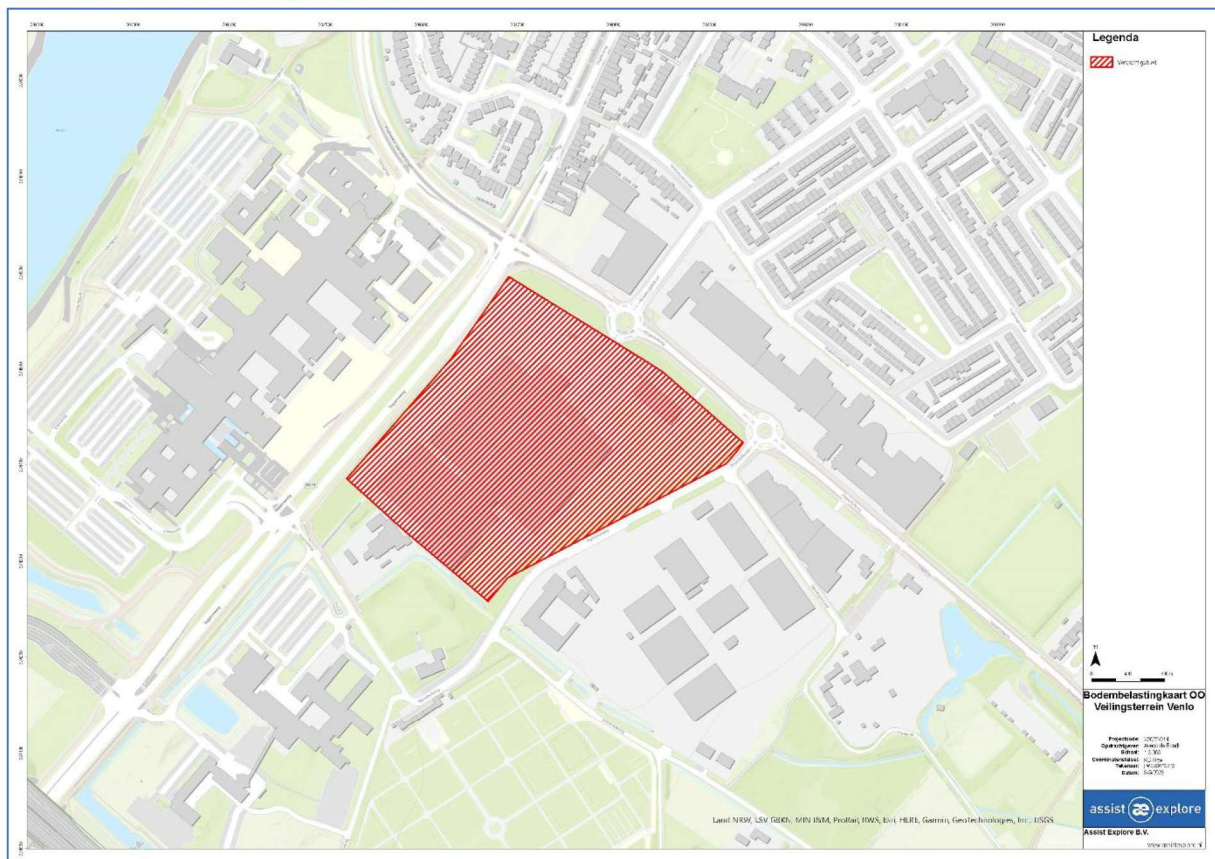
Afbeelding 6.1.1: Bodembelastingkaart OO.

De conclusie wordt in de onderstaande figuur geprojecteerd, waarbij in rood het verdachte gebied is weergegeven. Dit gebied is weergegeven op de Bodembelastingkaart OO in bijlage 18.

Voor het gebied verdacht van de aanwezigheid van OO geldt de volgende aanbeveling:

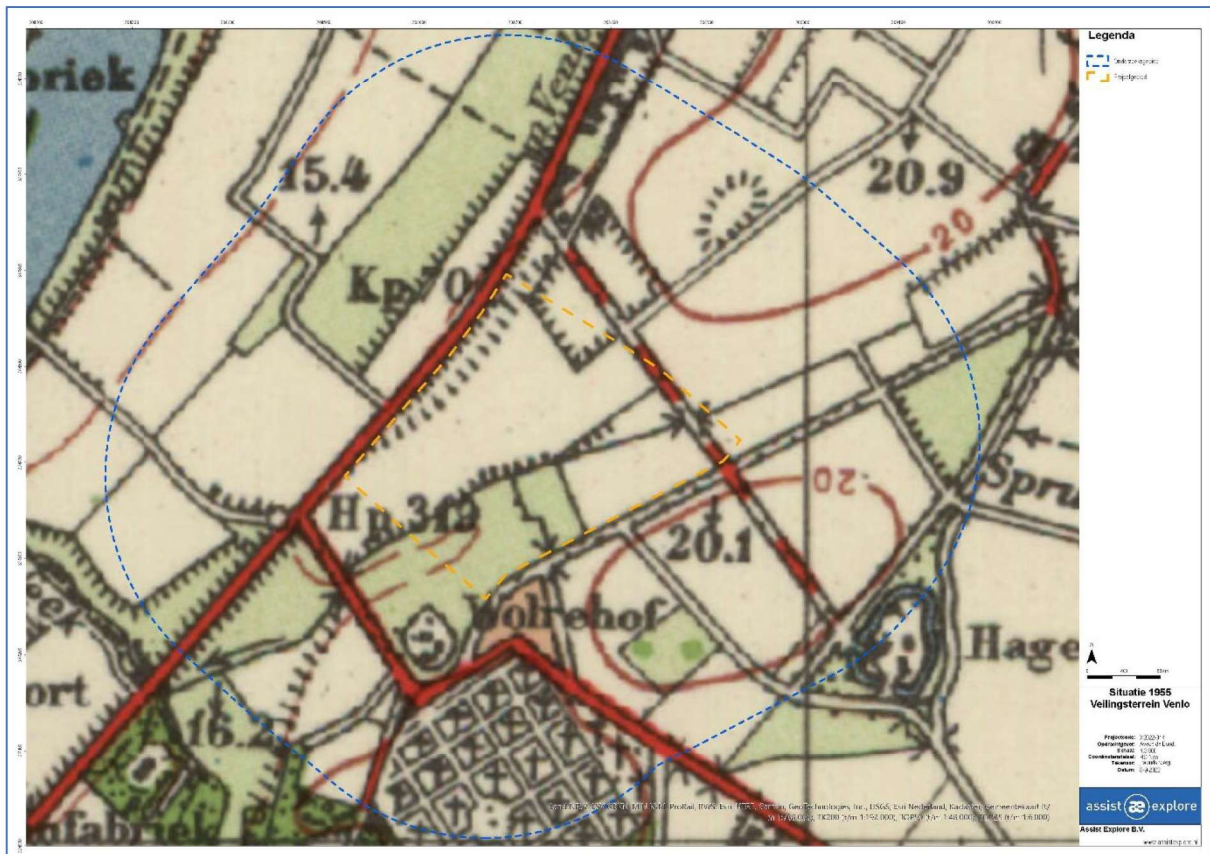
Het onderzoek naar naoorlogs grondverzet beperkt zich tot een vergelijking van de situatie ten tijde van de Tweede Wereldoorlog, na de Tweede Wereldoorlog en met de hedendaagse situatie.

Afbeelding B14.1. De situatie in 1955. Bron: Topotijdreis 1955.

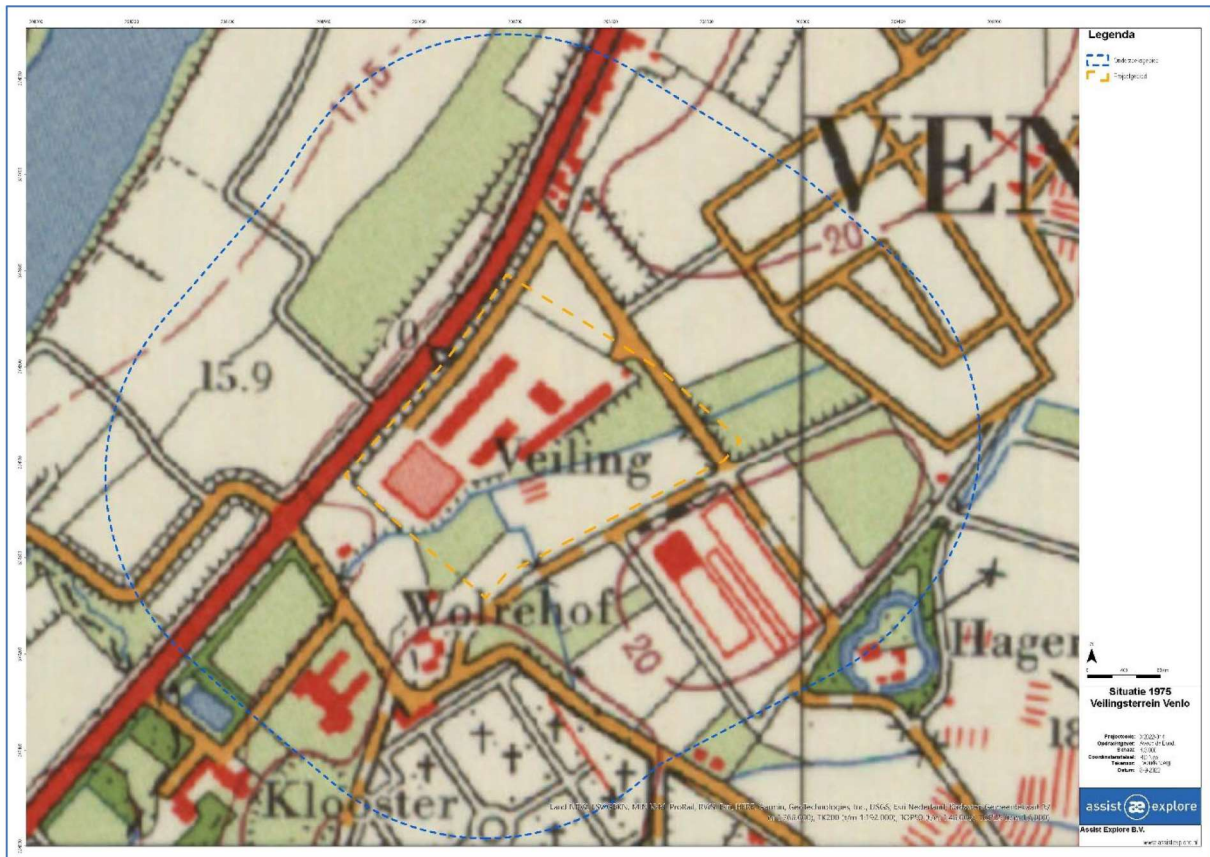
Afbeelding B14.2. De situatie in 1975. Bron: Topotijdreis 1975.

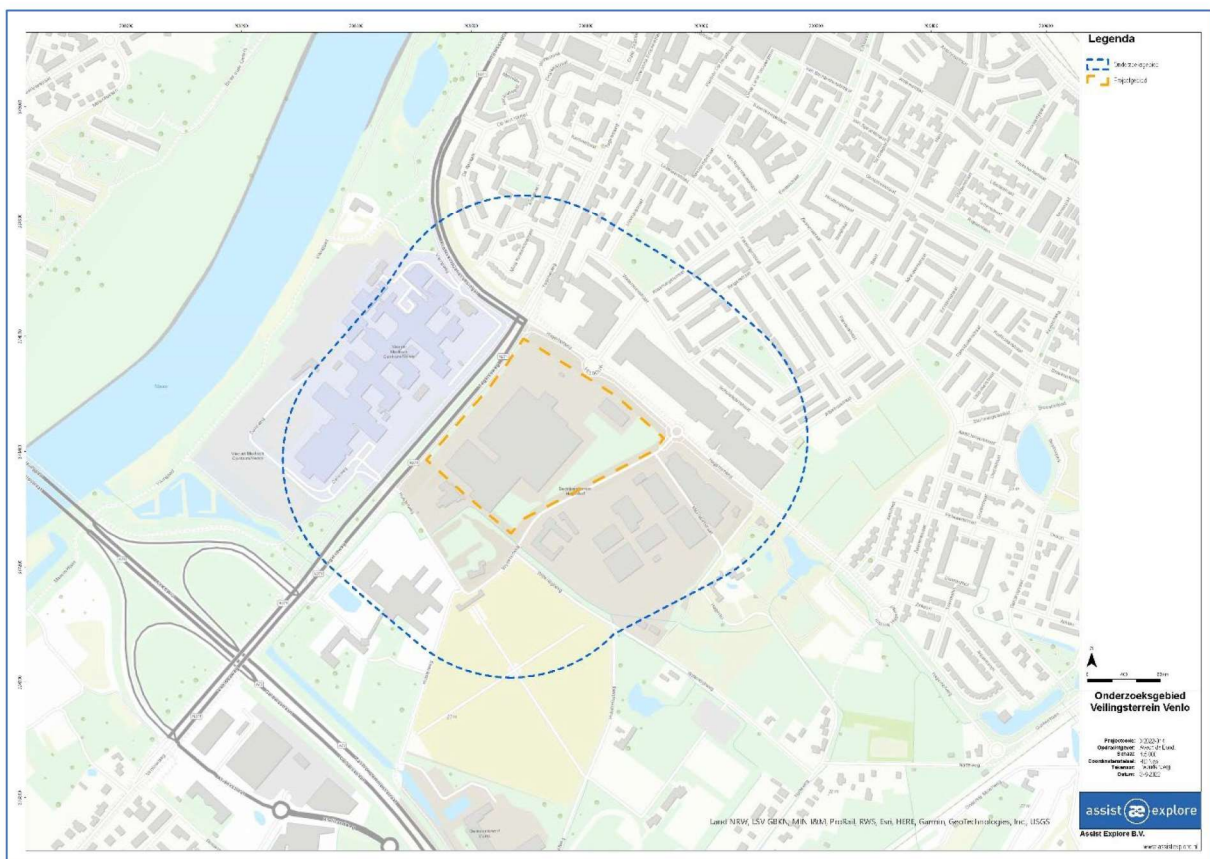
Afbeelding B14.3. De hedendaagse situatie
