**VOORONDERZOEK EN VERKENNEND  
BODEMONDERZOEK (ASBEST)**

**Straelseweg 38 en 40  
Velden**

kenmerk HMB B.V.: 23235101H-2

*datum rapport:* 30 oktober 2023

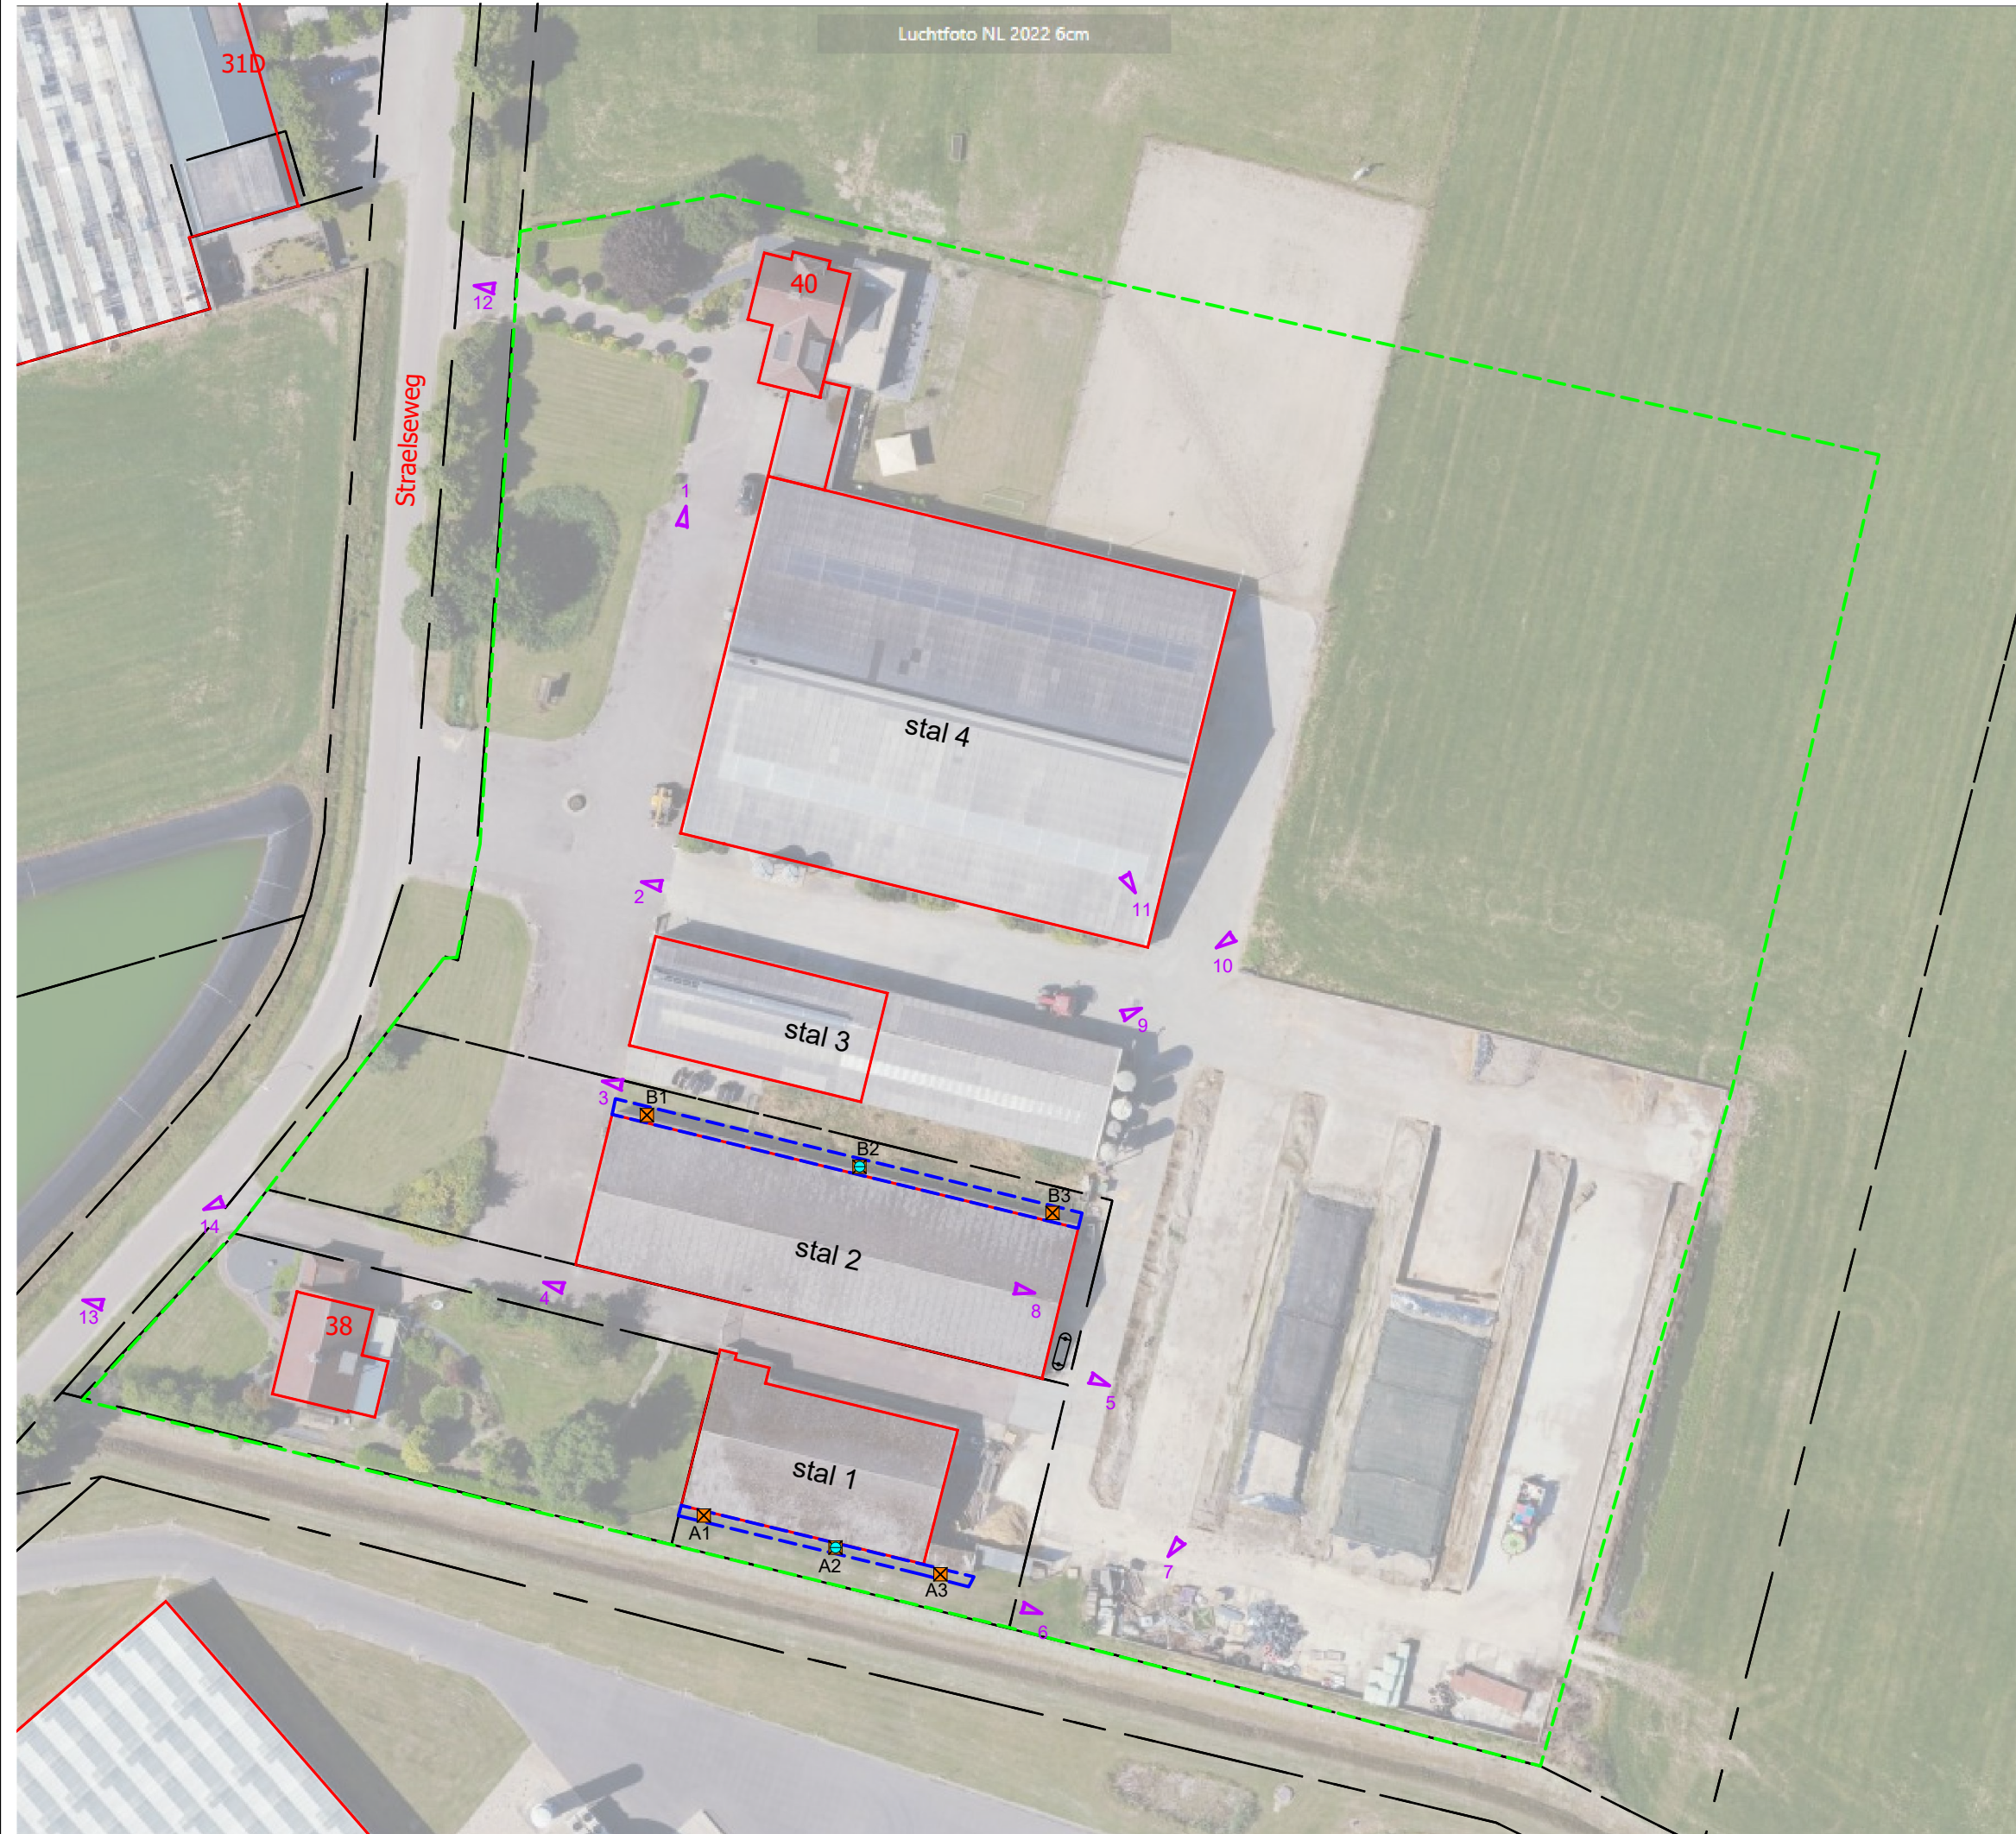
Luchtfoto NL 2022 6cm

Op de situatietekening in bijlage 5 zijn de twee verdachte druppelzones weergegeven.

De situering van de proefgaten zijn aangegeven op de situatietekening in bijlage 5. Een uitgebreide omschrijving van de onderzoeksmethodiek is opgenomen in bijlage 4.

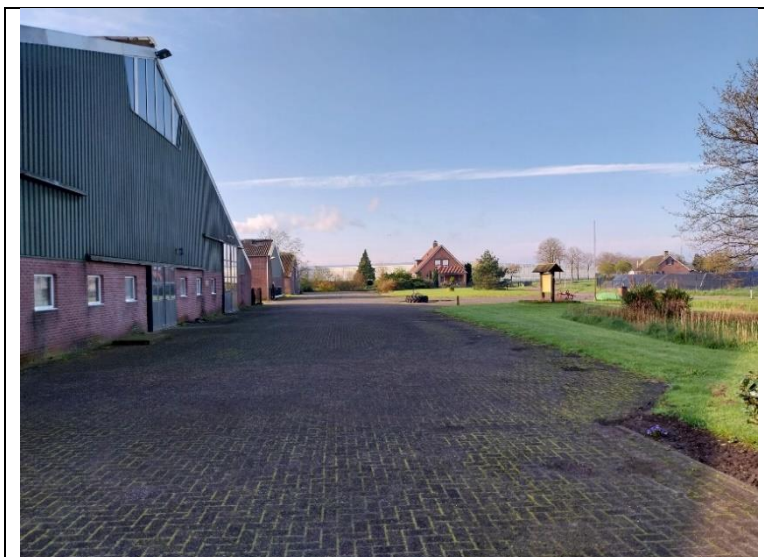
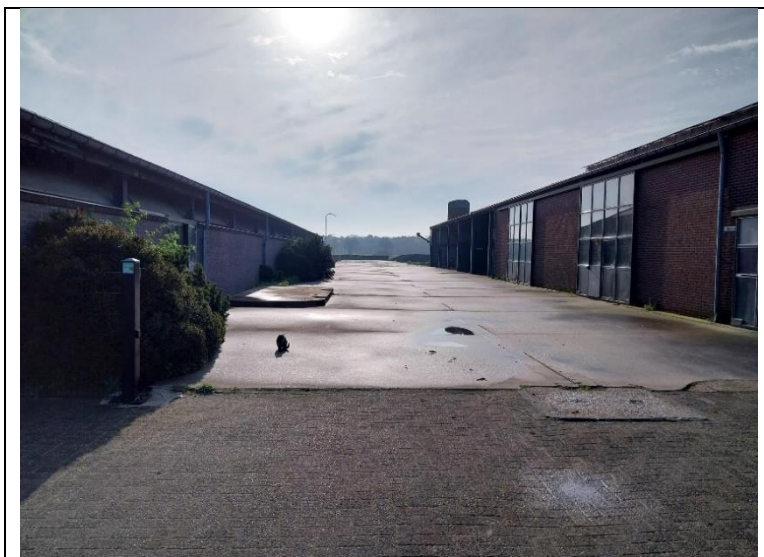
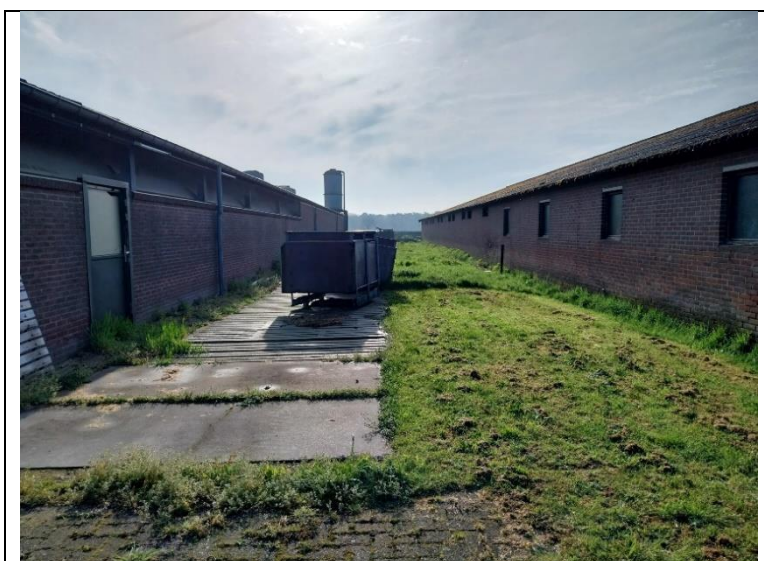
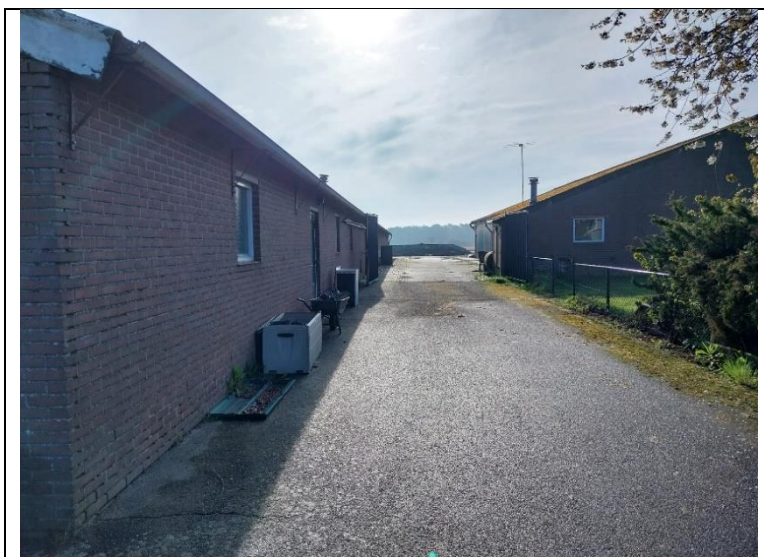
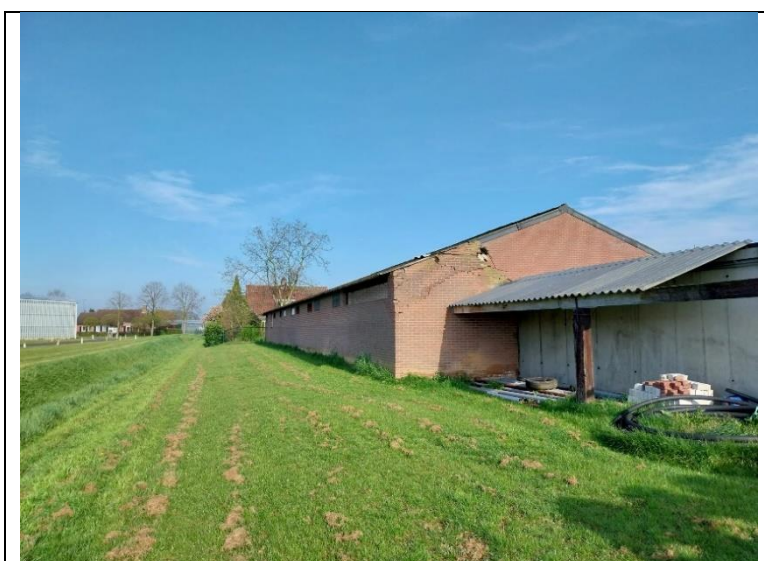
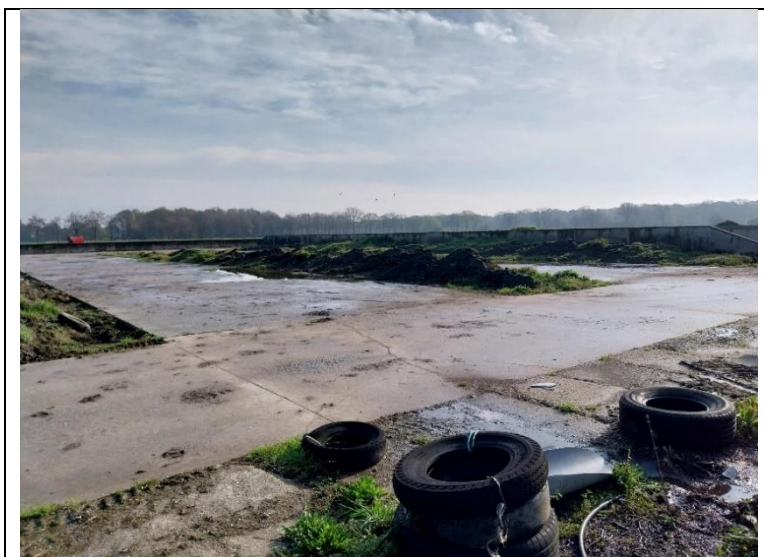
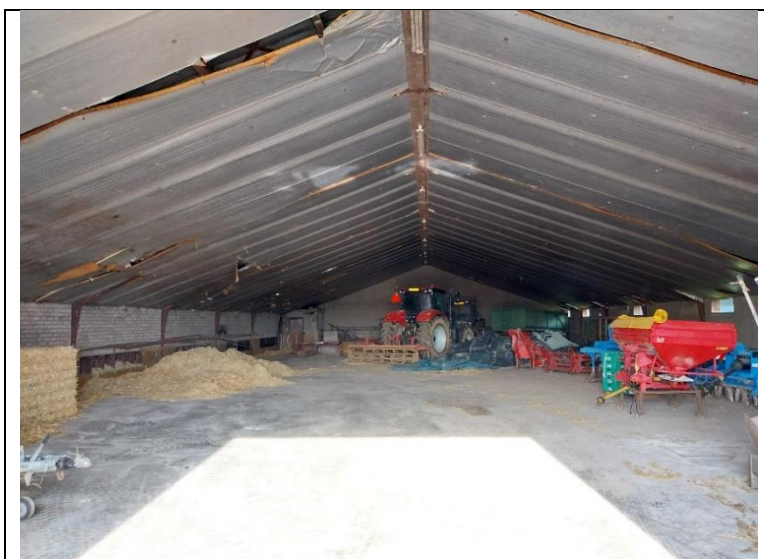
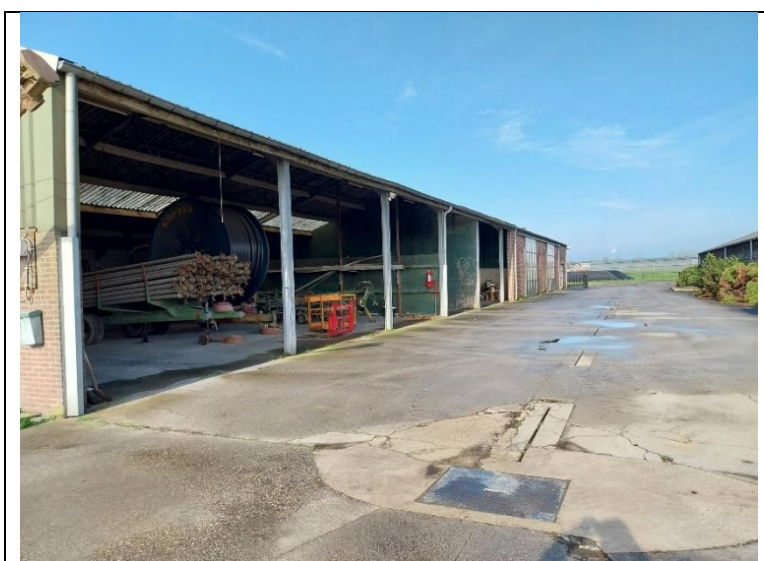
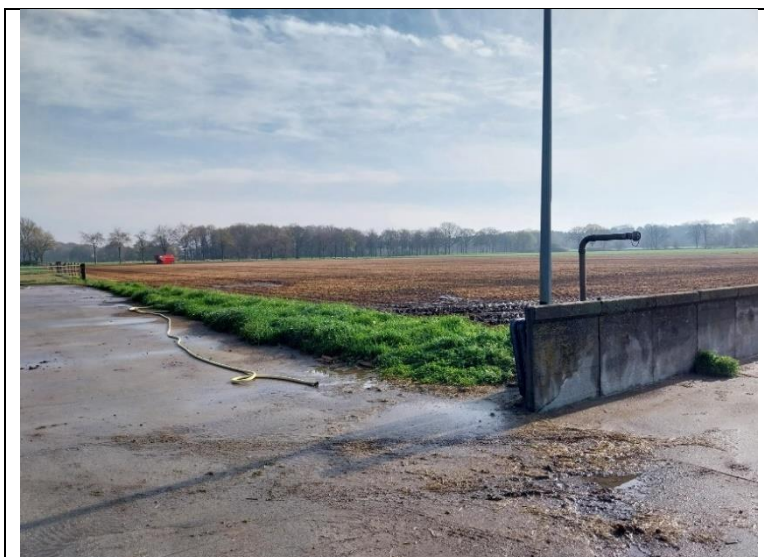
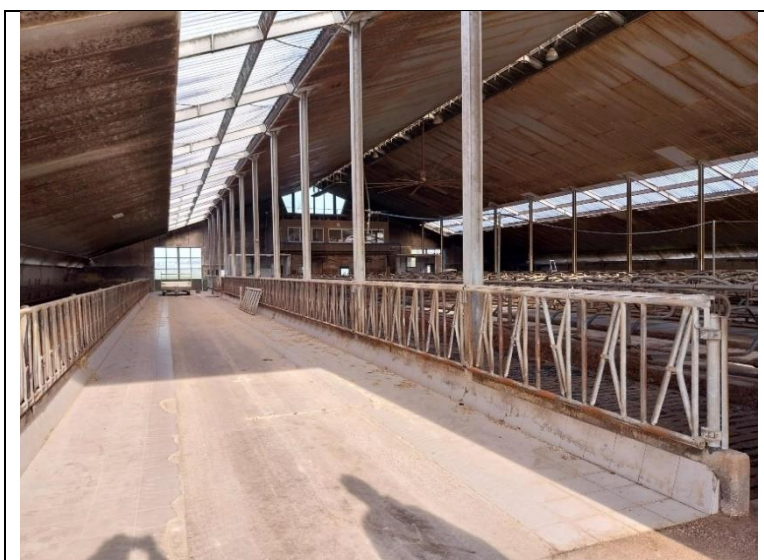
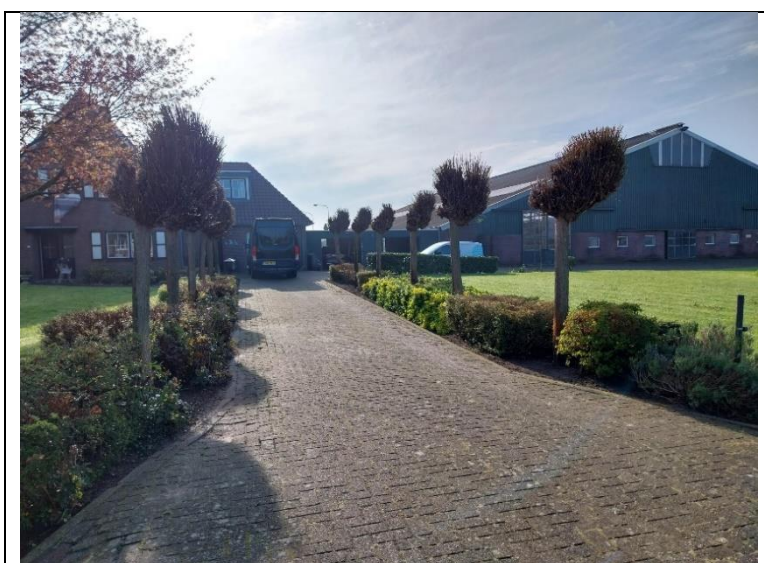
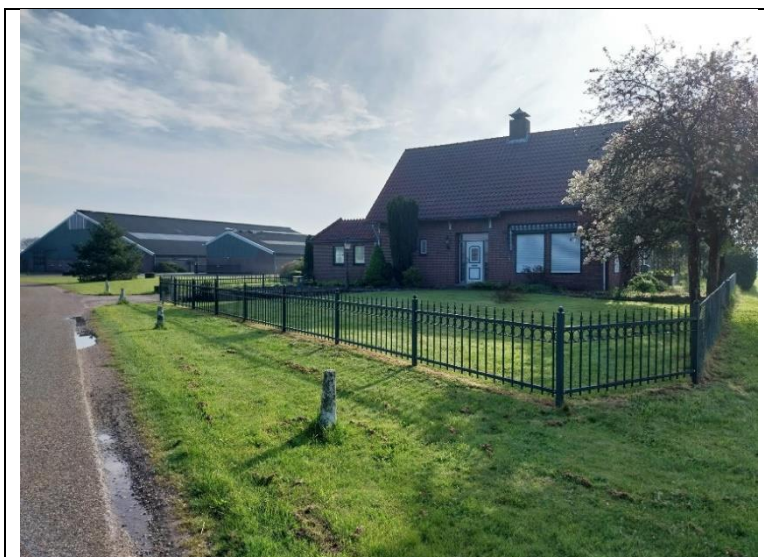
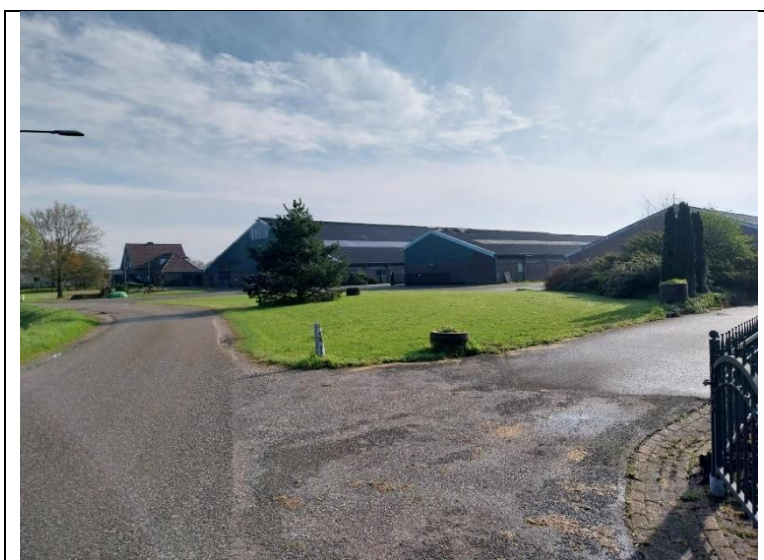
Op 21 april 2023 is de Straelseweg 38 en 40 geïnspecteerd met daarbij speciale aandacht voor de onderzoekslocatie. In bijlage 6 zijn de hierbij genomen foto's opgenomen.
