Vooronderzoek NEN 5725  
Bergmanshofweg (ong.) te Hout-  
Blerick  
(Gemeente Venlo)

# Vooronderzoek NEN 5725

## Bergmanshofweg (ong.) te Hout-Blerick (Gemeente Venlo)

Aeres Milieu Projectnummer : AM23474  
Status rapport : Definitief (versie 1)  
Datum : 17 oktober 2023

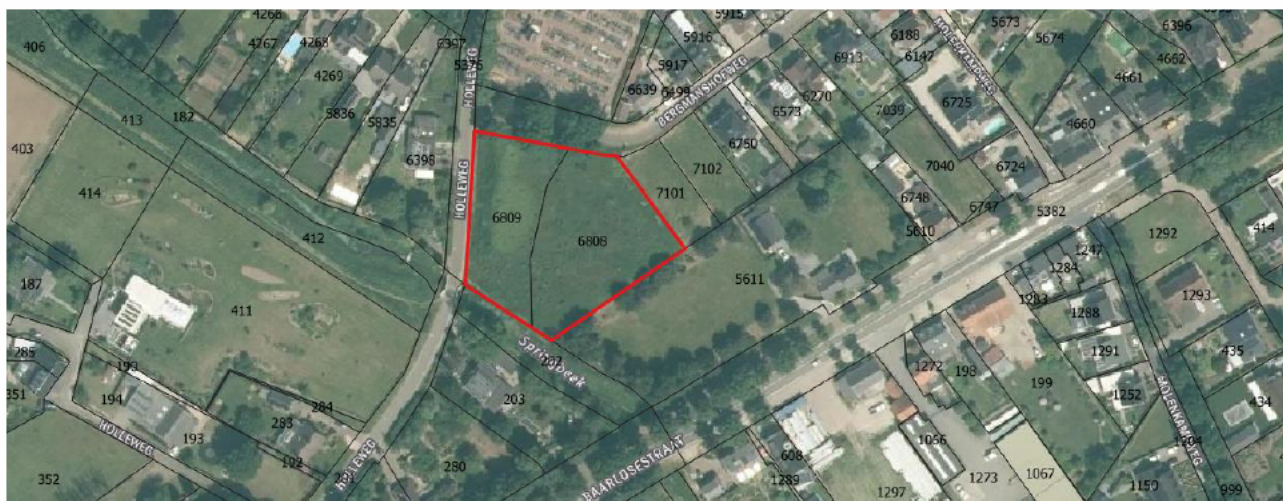
Afbeelding 1: begrenzing onderzoekslocatie (bron luchtfoto: PDOK)

De onderzoekslocatie ligt aan de Bergmanshofweg (ong.) te Hout-Blerick. Kadastraal is de locatie bekend als gemeente Venlo, sectie L, nummers 6808 en 6809. De coördinaten volgens het R.D. stelsel zijn  $X = 206.619 / Y = 374.408$ . Zie bijlage 1 voor een topografische en kadastrale kaart. Op onderstaande luchtfoto is de begrenzing van de onderzoekslocatie weergegeven.

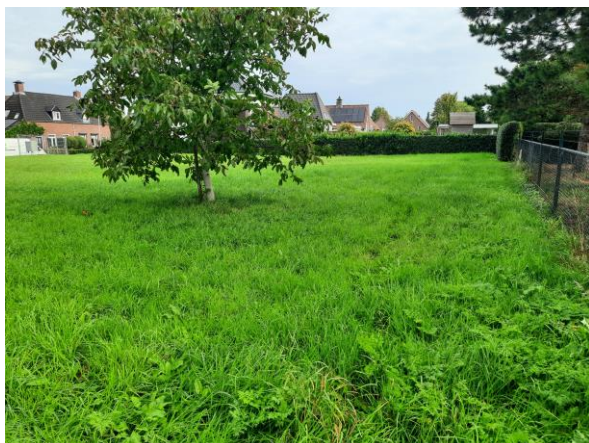
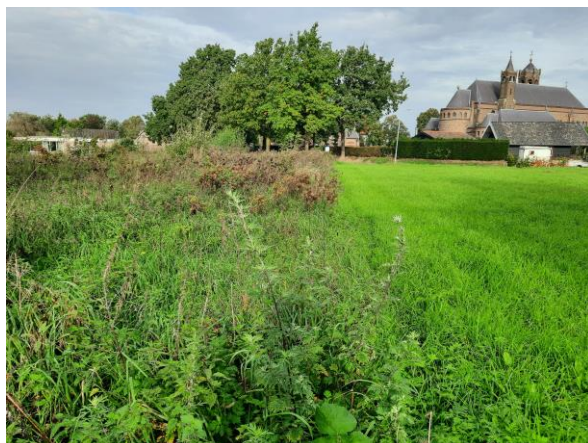
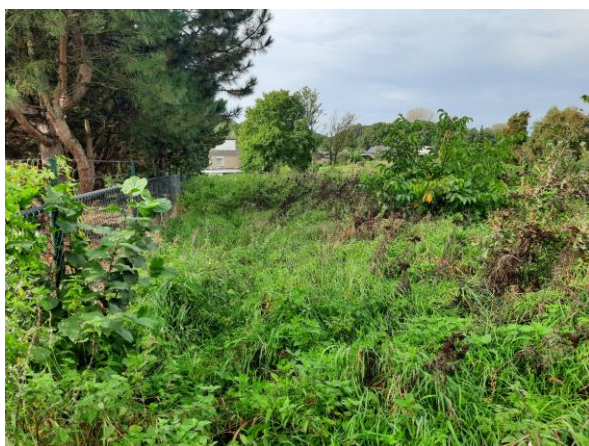
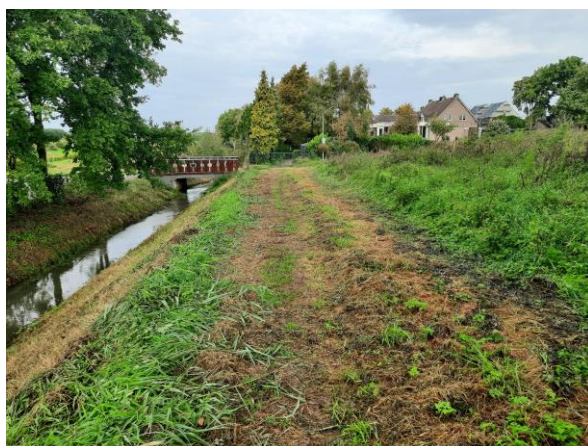
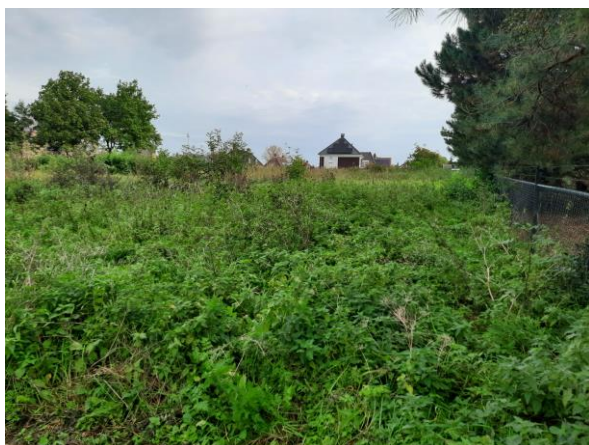
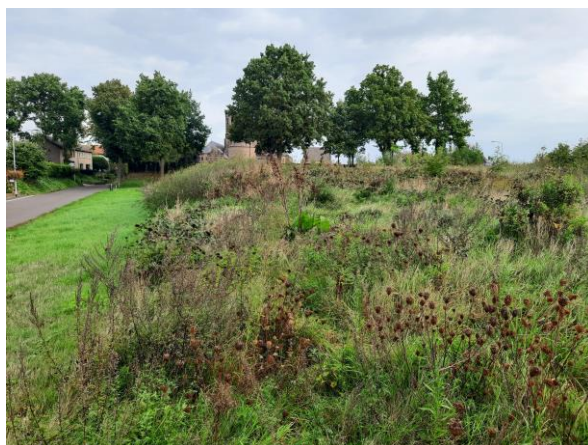
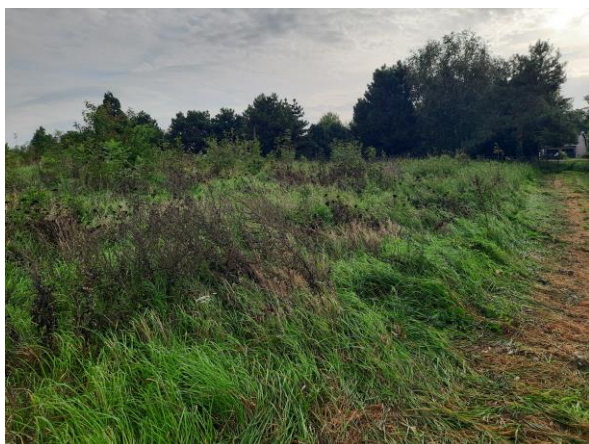
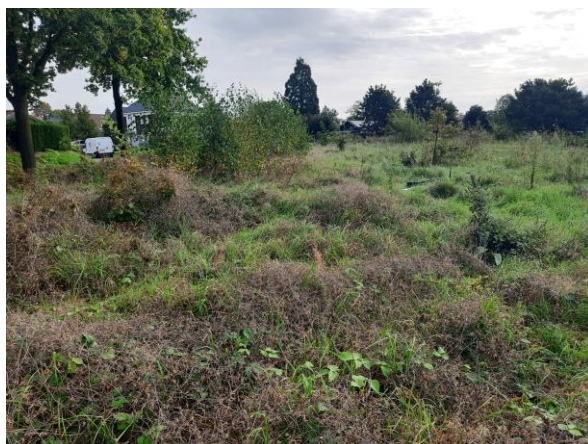
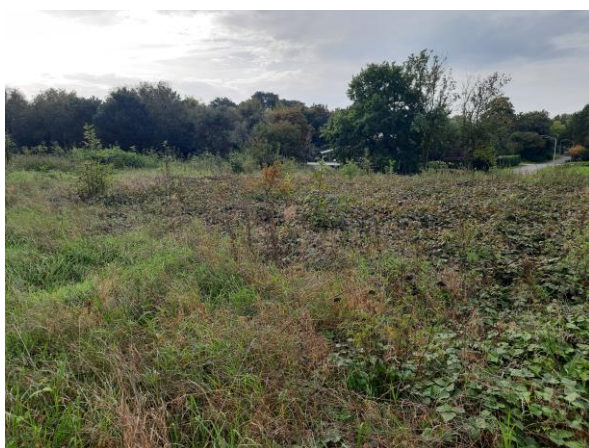
Foto's onderzoekslocatie

De locatie is geheel onbebouwd en onverhard. De bermen van de wegen en de Springbeek zijn gemaaid, het overig deel van de locatie is niet gesnoeid of gemaaid. Hier groeien onder meer gras, braamstruiken en brandnetels. Het terrein loopt in zuidwestelijke richting de Springbeek af van circa 21,8 m naar 19,5 m +NAP.

Er zijn geen waarnemingen gedaan die wijzen op de aanwezigheid van bodemverontreinigingen of bronnen van verontreinigingen. Tijdens de veldinspectie is op het terrein geen asbestverdacht materiaal aangetroffen.

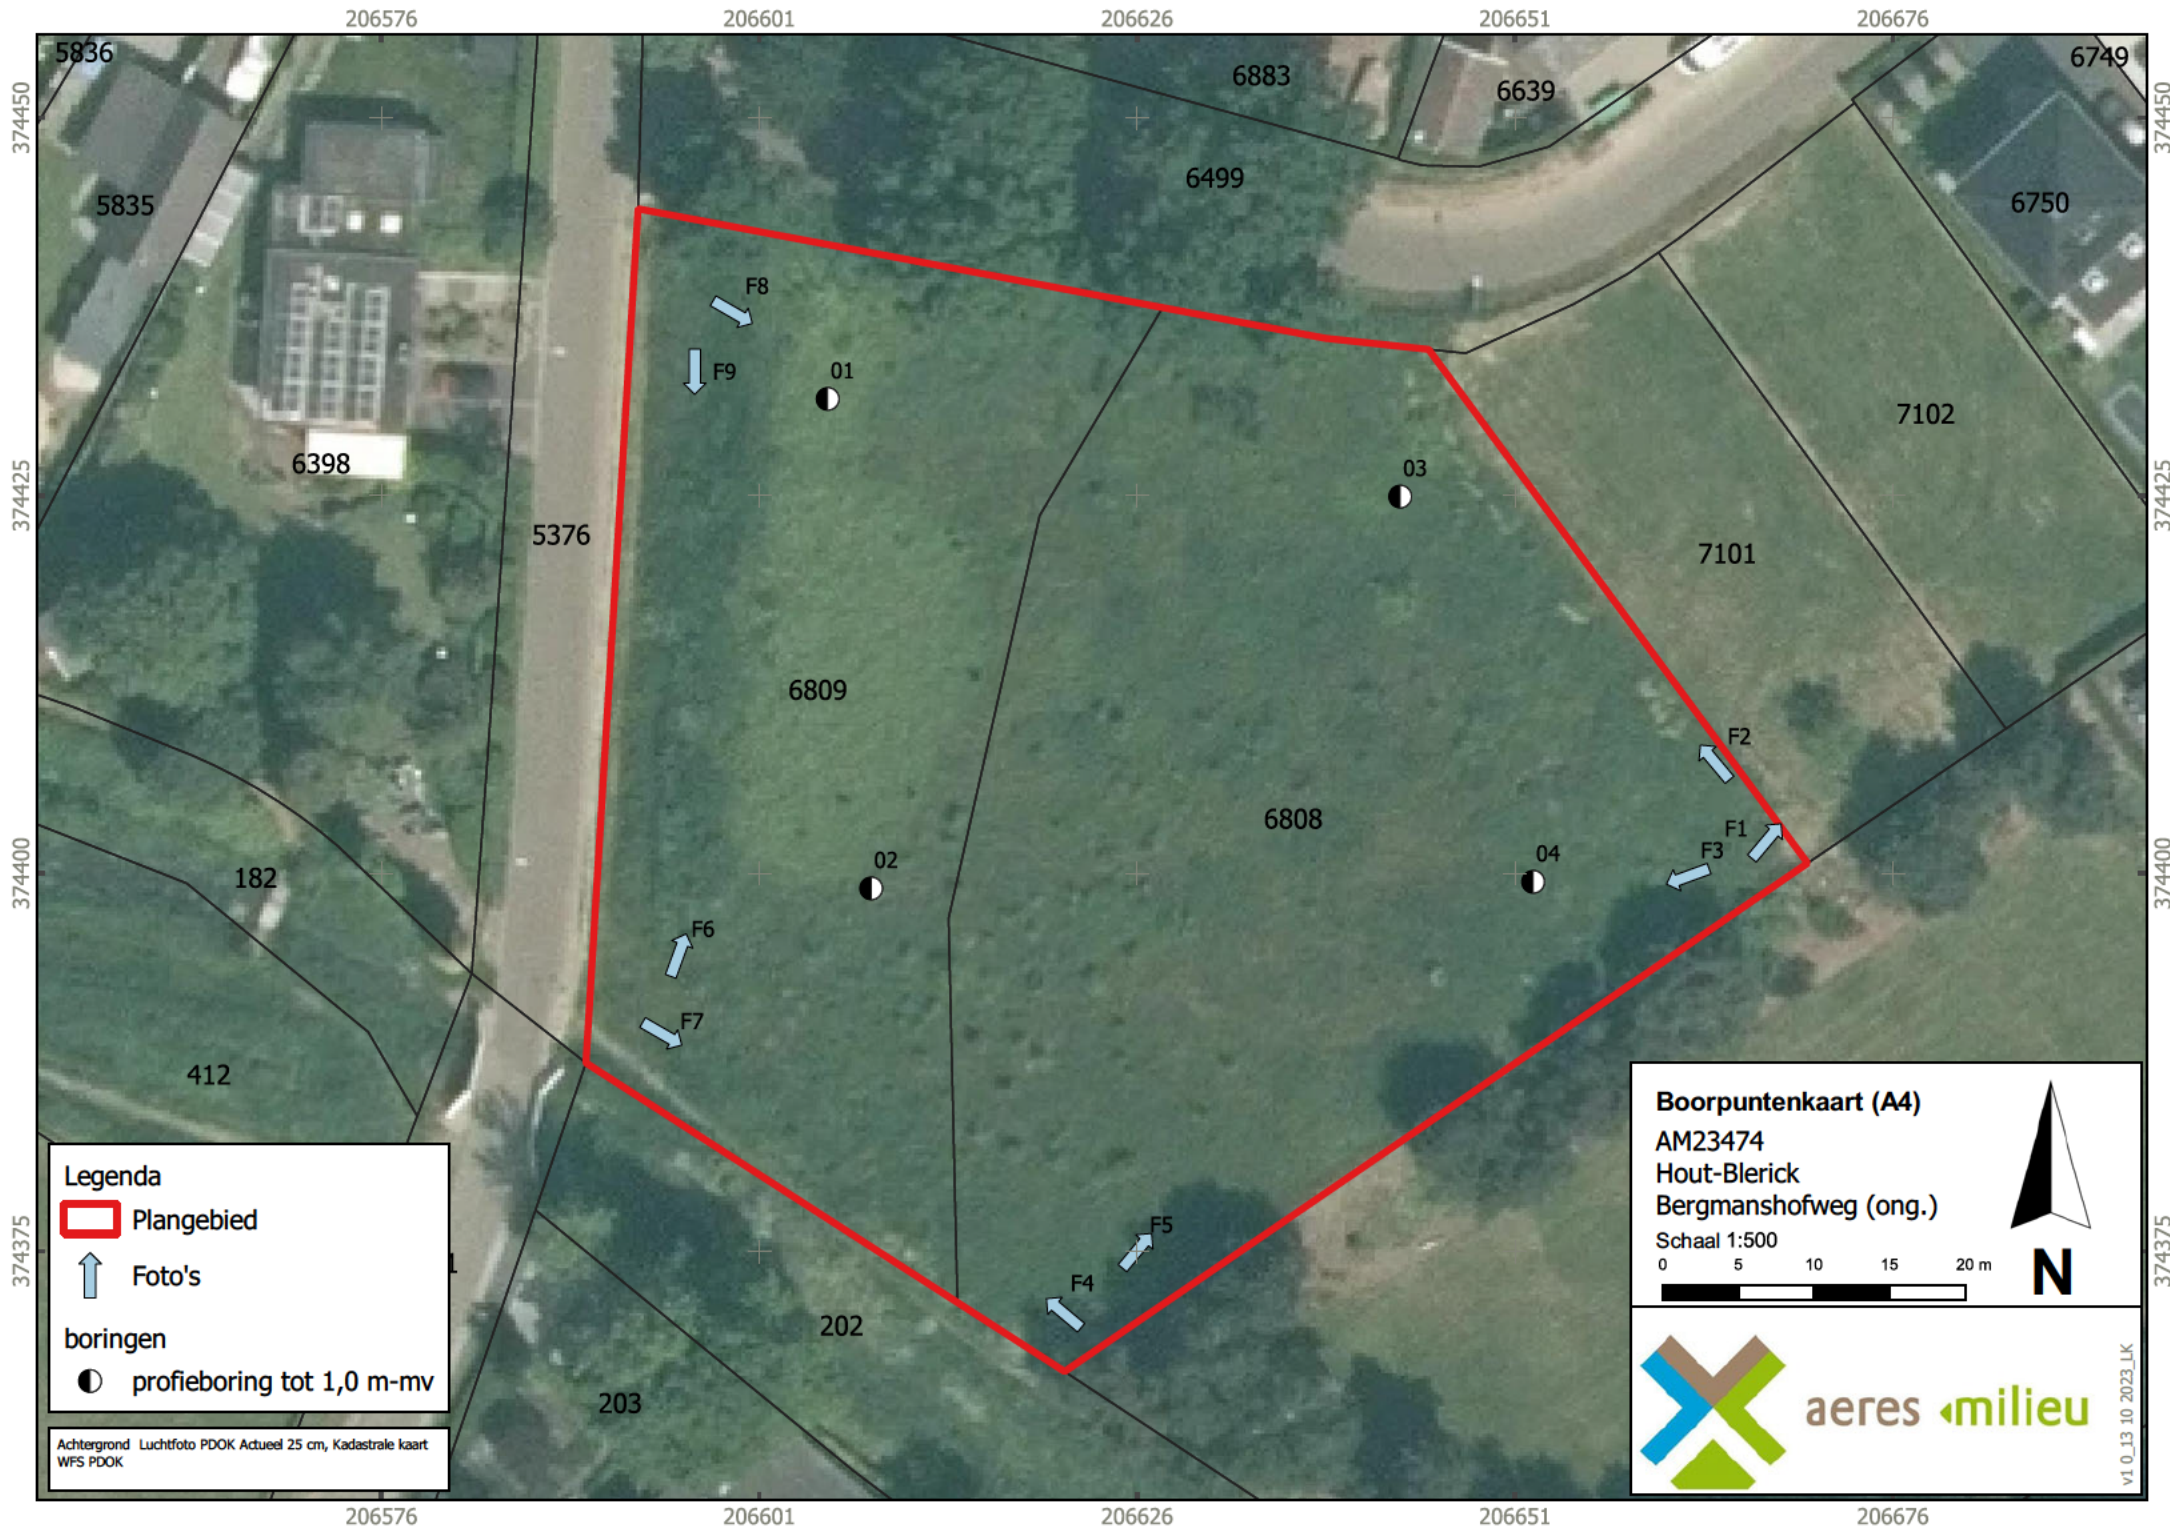
Situatietekening onderzoekslocatie met fotopunten en boorpunten

In aanvulling op het vooronderzoek zijn tijdens de terreininspectie (d.d. 13 oktober 2023) op de locatie 4 profileringsboringen tot circa 1,0 m -mv geplaatst om een globaal inzicht te krijgen in de bodemopbouw ter plaatse. De werkzaamheden zijn uitgevoerd door [REDACTED]. De boringen zijn verricht met behulp van de Edelmanboor (Ø 10 cm). Zie voor de boorpuntlocaties bijlage 3.
