## **Verkennend bodem- en asbestonderzoek**

Arenborgweg (naast 92) te Venlo  
(gemeente Venlo)

Rapportnummer: E231428.006/HWO

Datum: 7 september 2023

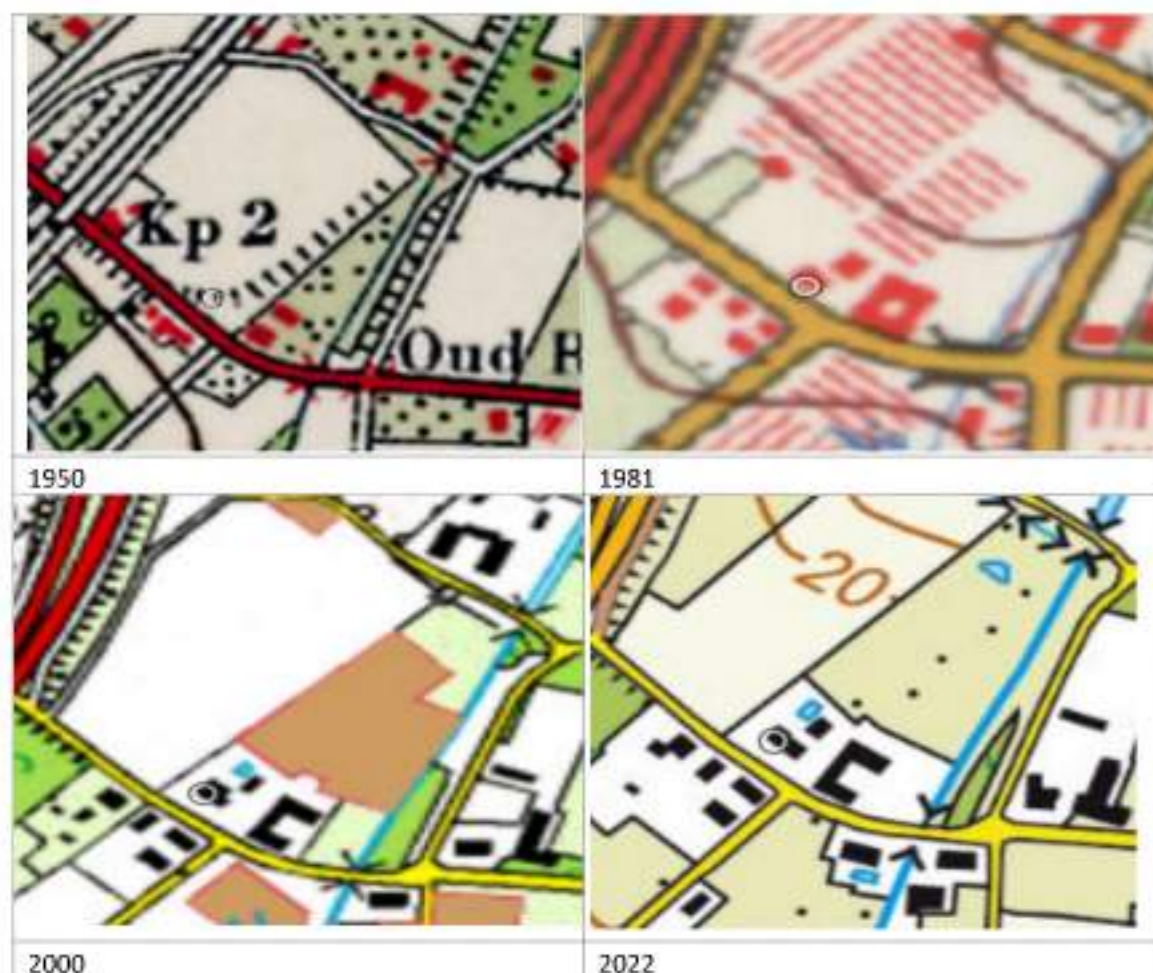
Uit de voorgaande informatie blijkt, dat het te onderzoeken perceel hoofdzakelijk in gebruik is geweest als landbouwgrond en akker. In de periode 1960 - 1995 bevonden zich in de directe omgeving van het te onderzoeken gebied diverse tuinbouwkassen.

Voorname kassen hebben nooit gestaan ter plaatse van het specifiek te onderzoeken plangebied. Het te onderzoeken plangebied betreft van oudsher een glastuinbouwgebied.

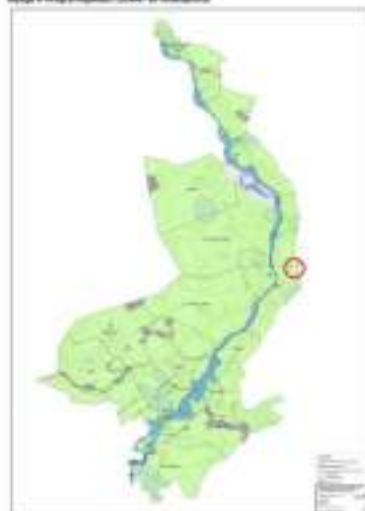
Bodemkwaliteitskaart bovengrond

Voor onderhavige onderzoekslocatie is de bodemkwaliteitskaart van de regio Limburg Noord van toepassing. Hieruit blijkt dat de boven- en ondergrond voldoet aan de bodemkwaliteitsklasse klasse AW2000.
