# Verkennd bodemonderzoek Stationsstraat 44 te Steyl

Aeres Milieu Projectnummer : AM22145  
Status rapport : Definitief (versie 2)  
Datum : 21 april 2023

Opdrachtgever : Reland  
Burgermeester Verdijkplein 1  
5835 AR Beugen

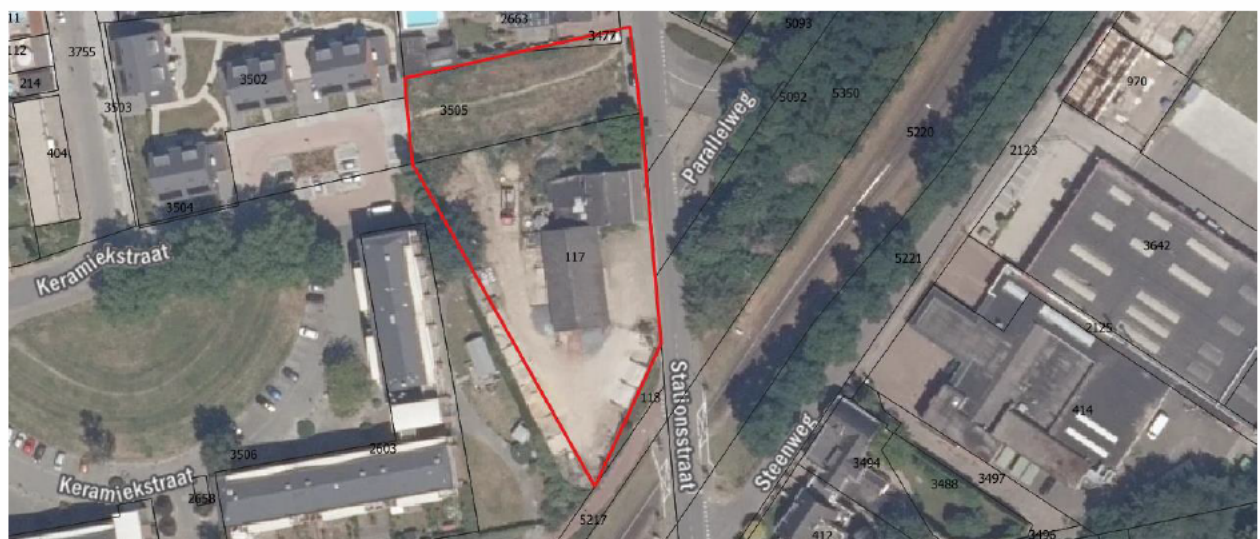
Afbeelding 1: globale begrenzing onderzoekslocatie (bron luchtfoto:PDOKviewer)

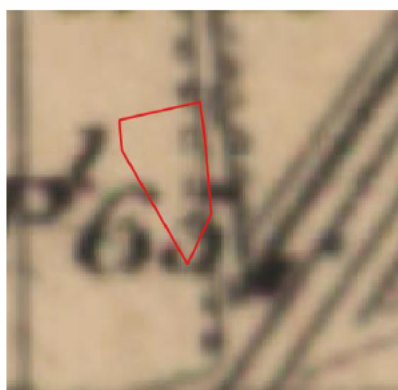
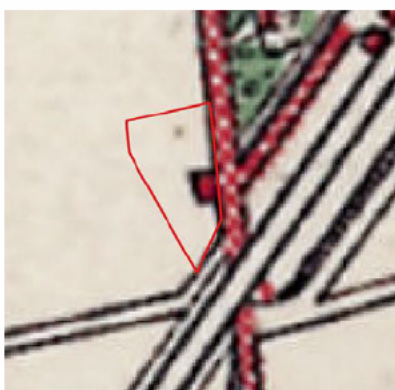
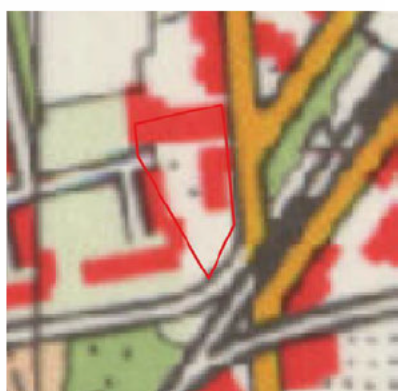
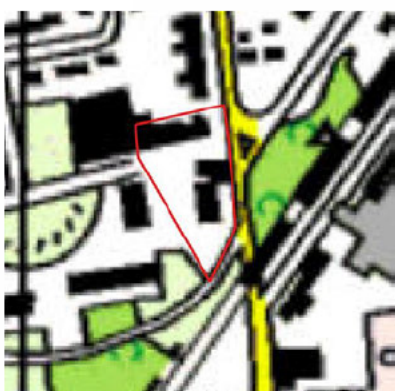
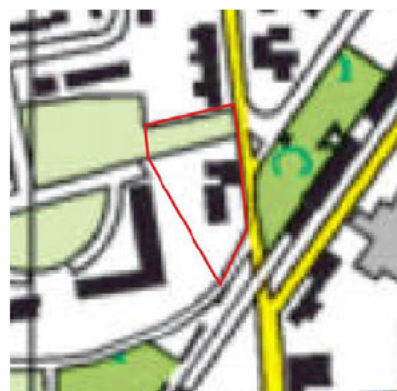
In het kader van het vooronderzoek is historisch kaartmateriaal bestudeerd. Uit kaartmateriaal van de geraadpleegde historische kaarten is af te leiden dat de onderzoekslocatie al in het begin van de 20<sup>ste</sup> eeuw bebouwd was. Op de kaart uit 1962 is zichtbaar dat nagenoeg het hele plangebied bebouwd is. Op de kaart uit 2004 is waar te nemen dat het pand noordelijk (Stationsstraat 40-42) op de onderzoekslocatie niet meer aanwezig is. Op de foto (afbeelding 3) uit jaren vijftig van de 20<sup>ste</sup> eeuw is de huidige bebouwing zichtbaar. Tevens is op deze afbeelding een benzine servicestation zichtbaar.

Afbeelding 2: geraadpleegde historische kaarten (bron kaarten: topotijdreis.nl)
